**REABILITAR PARA O TURISMO:**  
ANÁLISE DE UMA INTERVENÇÃO COM O FOCO NA  
MELHORIA DA EFICIÊNCIA ENERGÉTICA

**Dissertação no âmbito do Mestrado Integrado em Arquitetura  
orientada pelo Professora Doutora Margarida Isabel Barreto Relvão  
Calmeiro e co-orientada pela Professora Doutora Ana Teresa Vaz  
Ferreira apresentada ao Departamento de Arquitectura da  
Faculdade de Ciências e Tecnologia da Universidade de Coimbra**

Junho de 2023

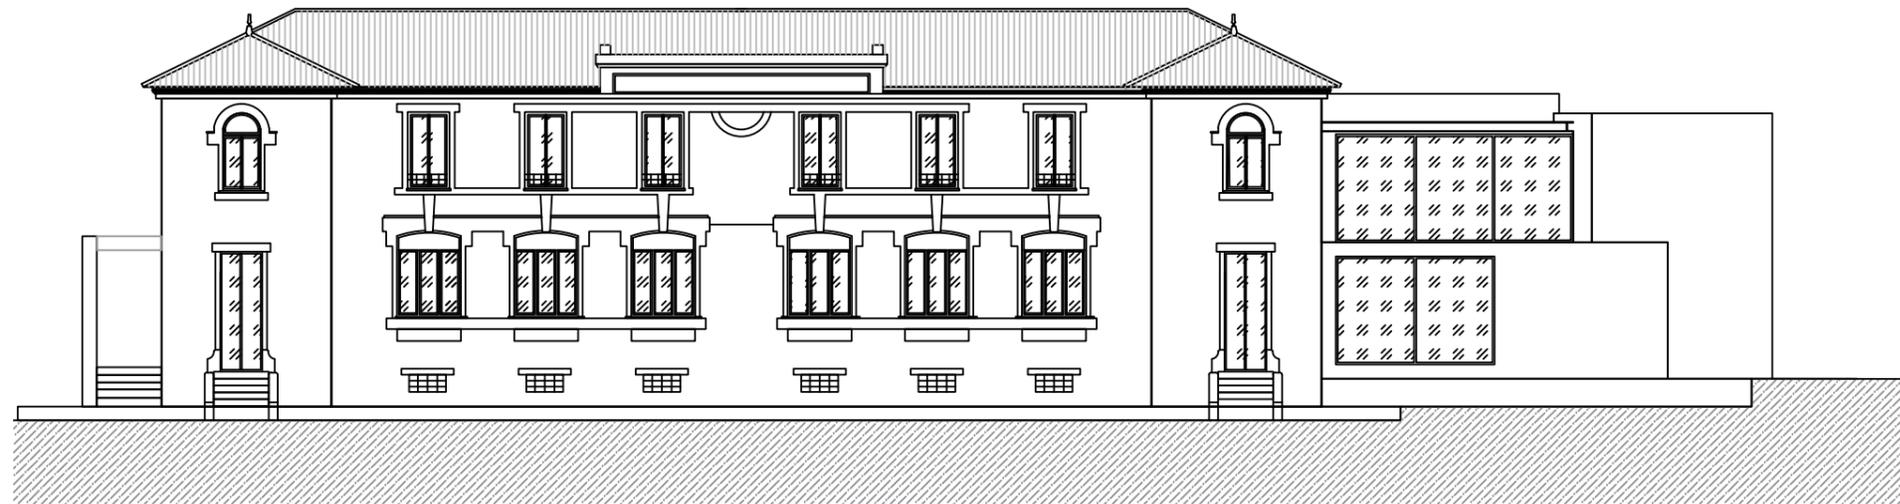
Figura 5: Fachada nascente (principal). Desenho de autor.

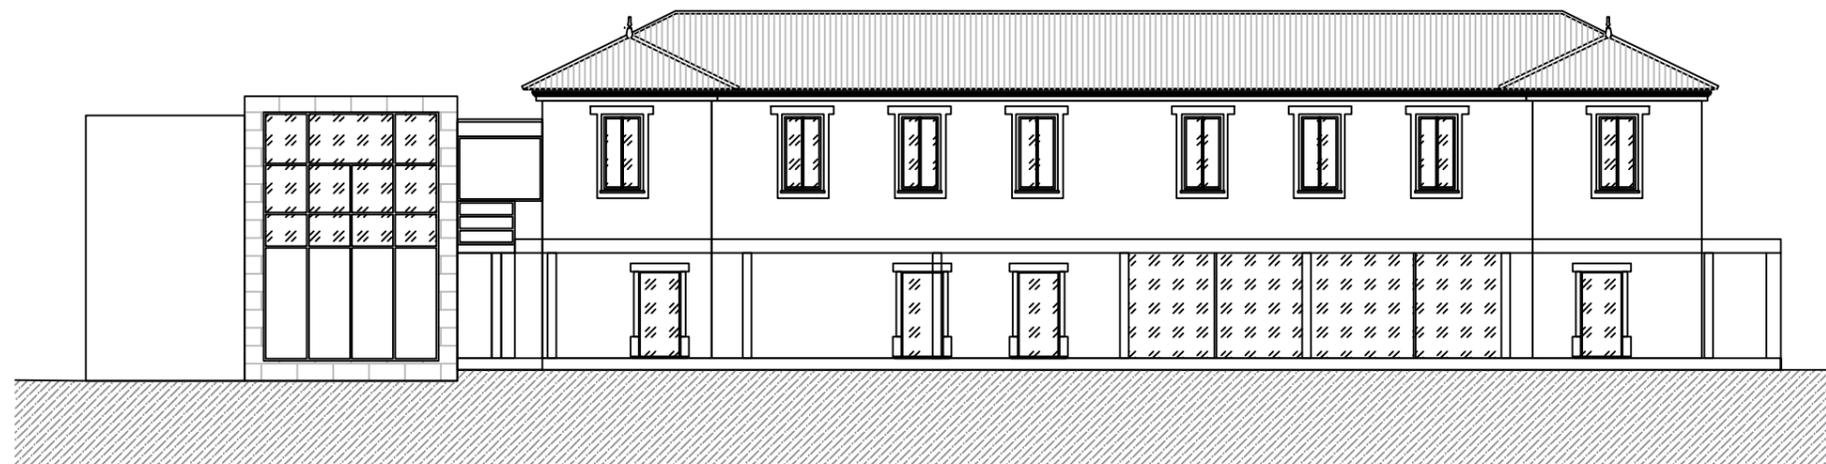
Figura 6: Fachada poente. Desenho de autor.

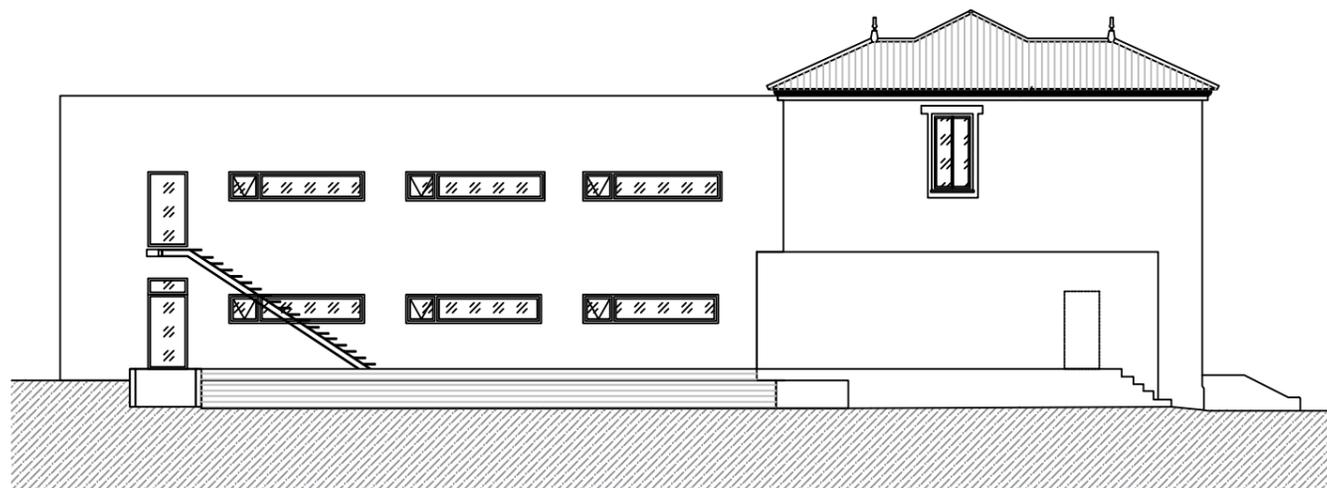
Figura 7: Fachada sul. Desenho de autor.

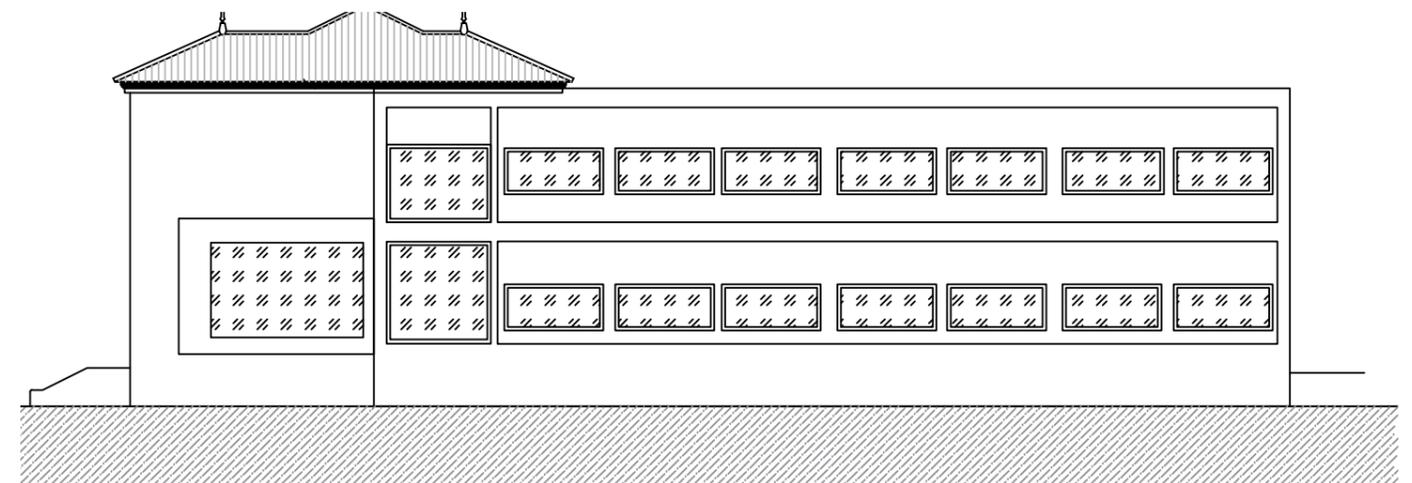
Figura 8: Fachada norte. Desenho de autor.

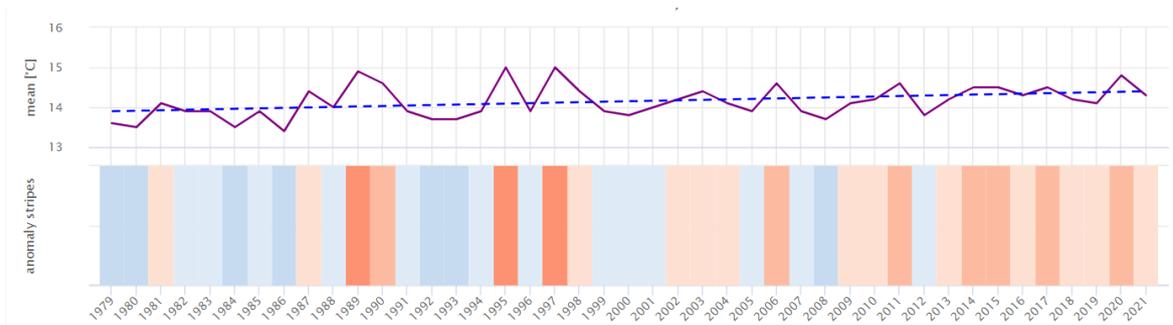
Figura 9: Temperatura média anual de Vila Nova de Cerveira.

Esta vila minhota goza de uma temperatura amena durante praticamente todo o ano, com temperaturas médias anuais compreendidas entre os 10º e os 20º e velocidades de ventos, em média anual, na ordem dos 11 km/h como mostram as figuras 9 e 10,

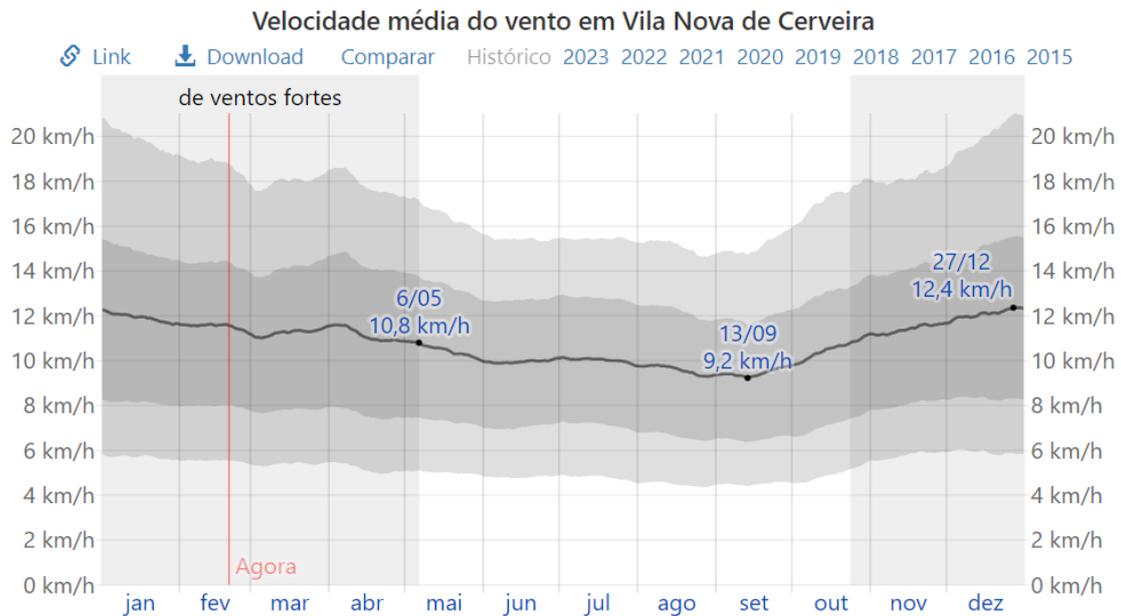
Figura 10: Velocidade média dos ventos em Vila Nova de Cerveira.

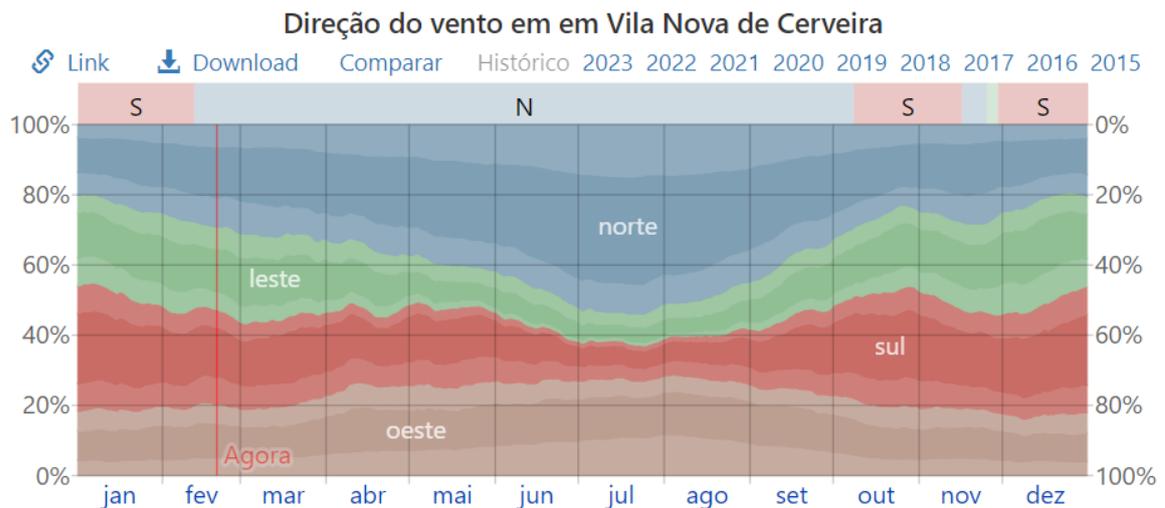
Figura 11: Direção dos ventos em Vila Nova de Cerveira.

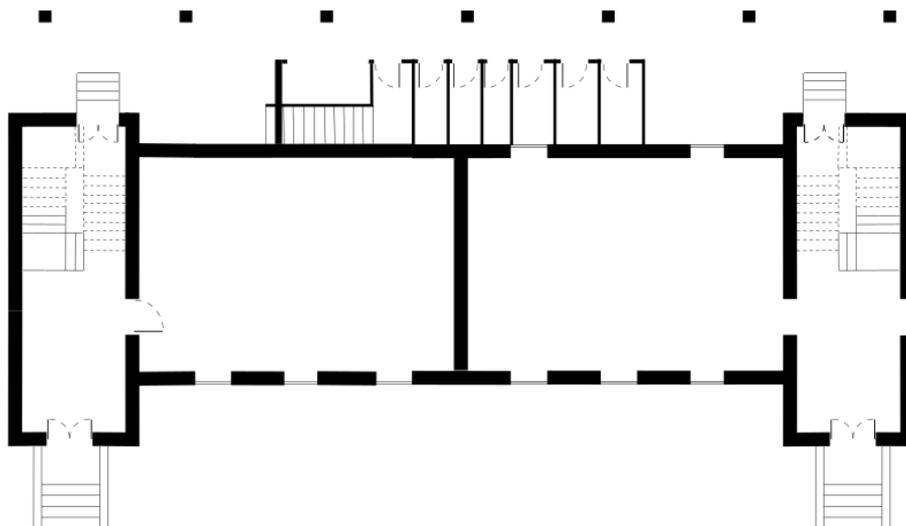
Figura 13: Planta do existente – piso 0. Desenho de autor

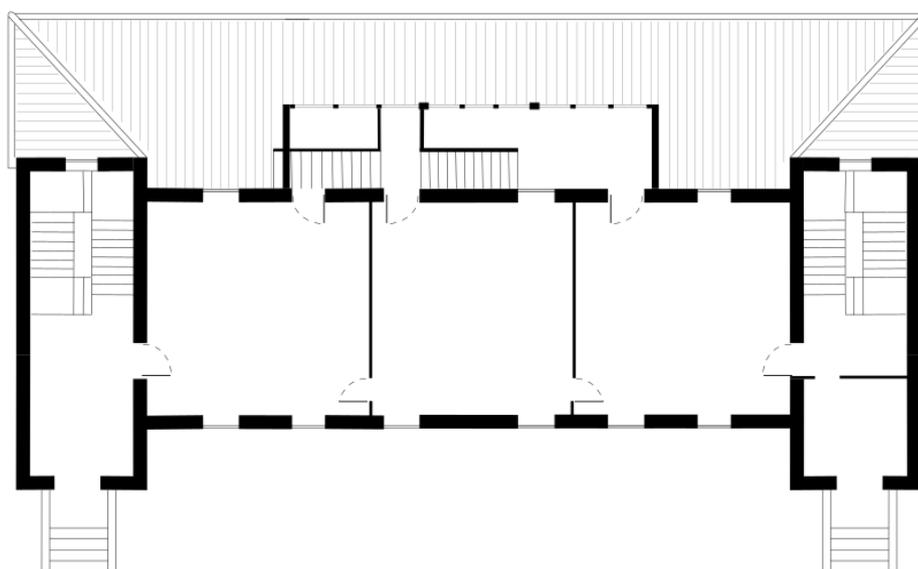
Figura 12: Planta do existente – piso 1. Desenho de autor

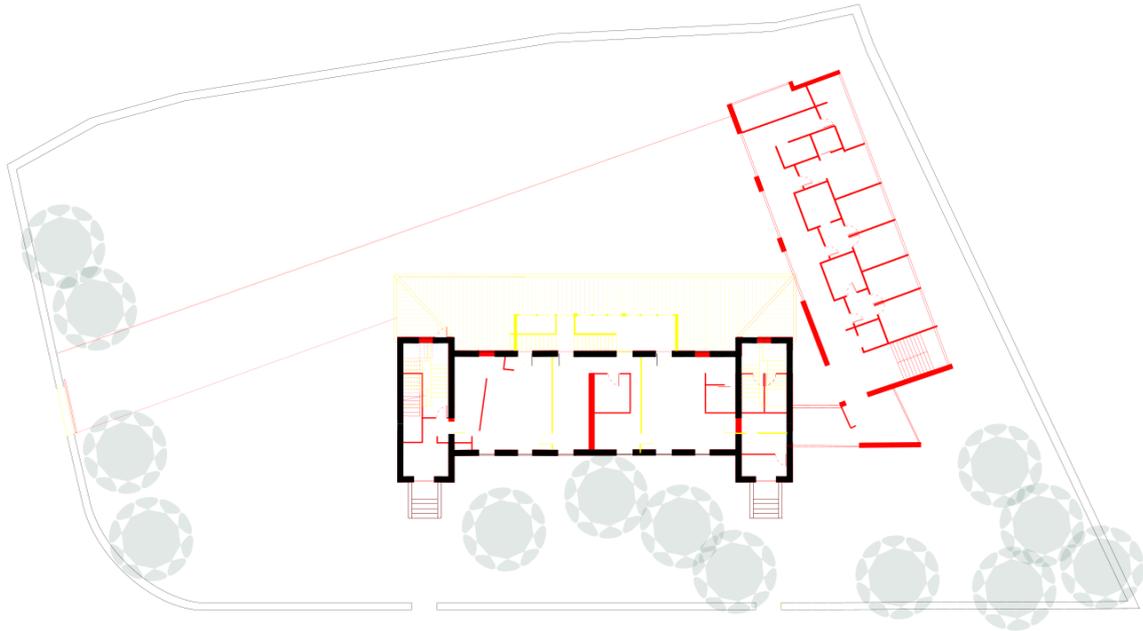
Figura 15: Planta de implantação do piso 0 – vermelhos e amarelos. Desenho de autor

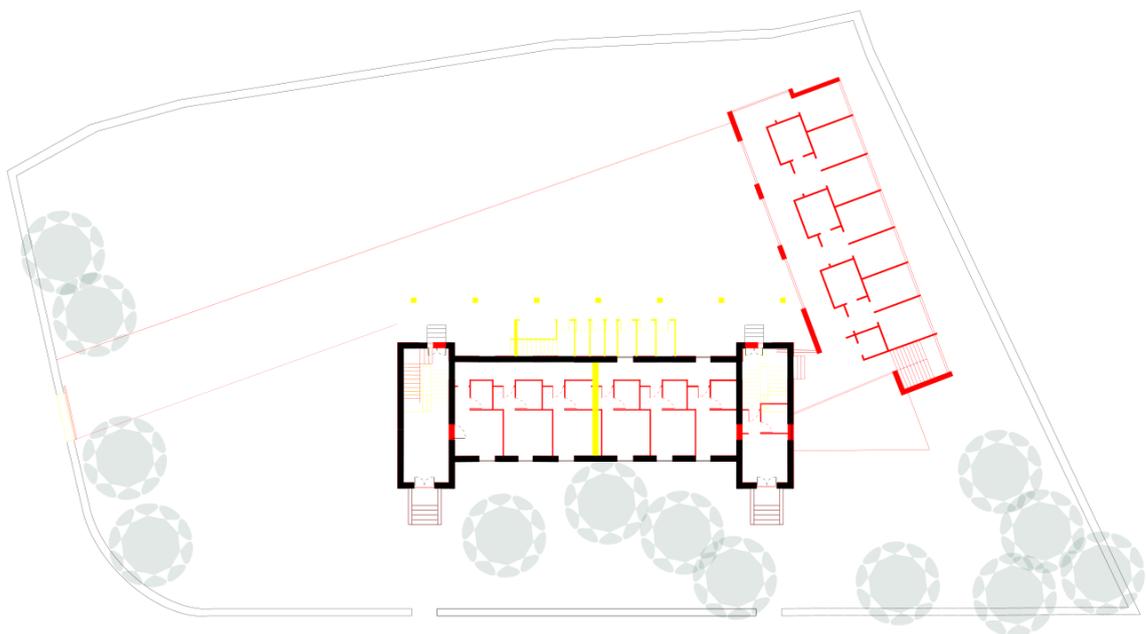
Figura 16: Planta de implantação do piso 1 – vermelhos e amarelos. Desenho de autor.

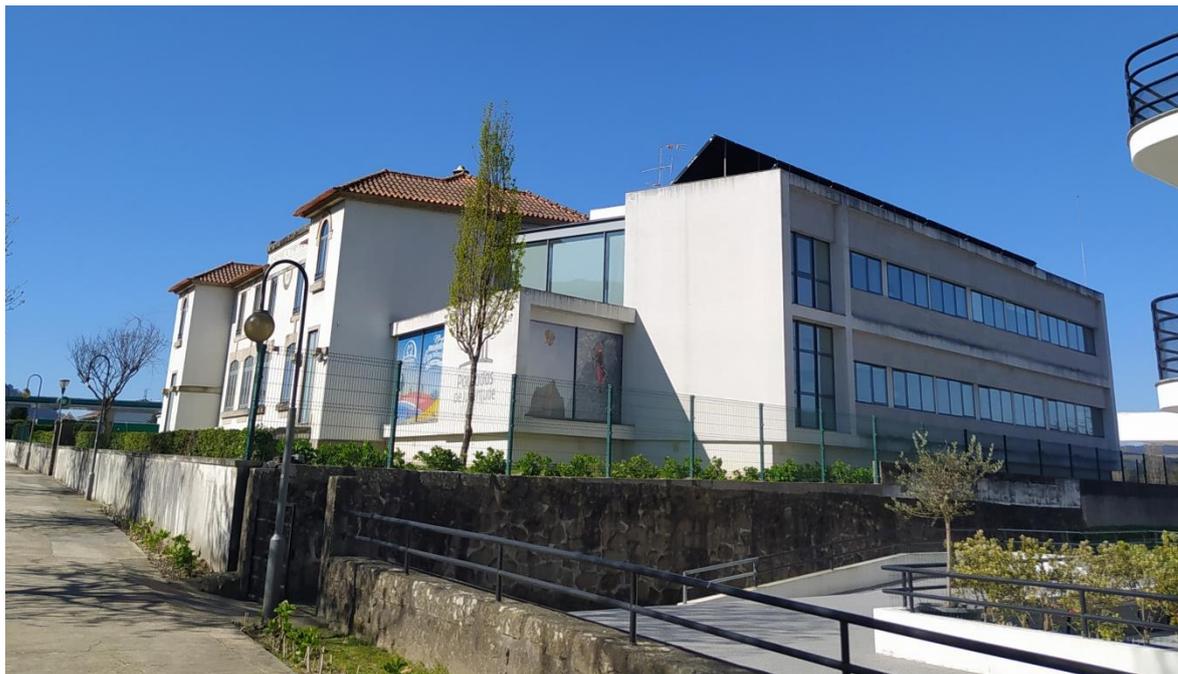
Figura 17: Pormenor volumétrico da união entre a Escola Primária e o Novo Edifício (fachadas nordeste e Nascente). Fotografia de autor.

O novo corpo localiza-se a norte do antigo edifício e comunica com o edifício antigo através de um corpo por onde se dá a entrada principal e que é o elemento de charneira entre os dois corpos, tal como pode ser visto nas figuras 17 e 18.

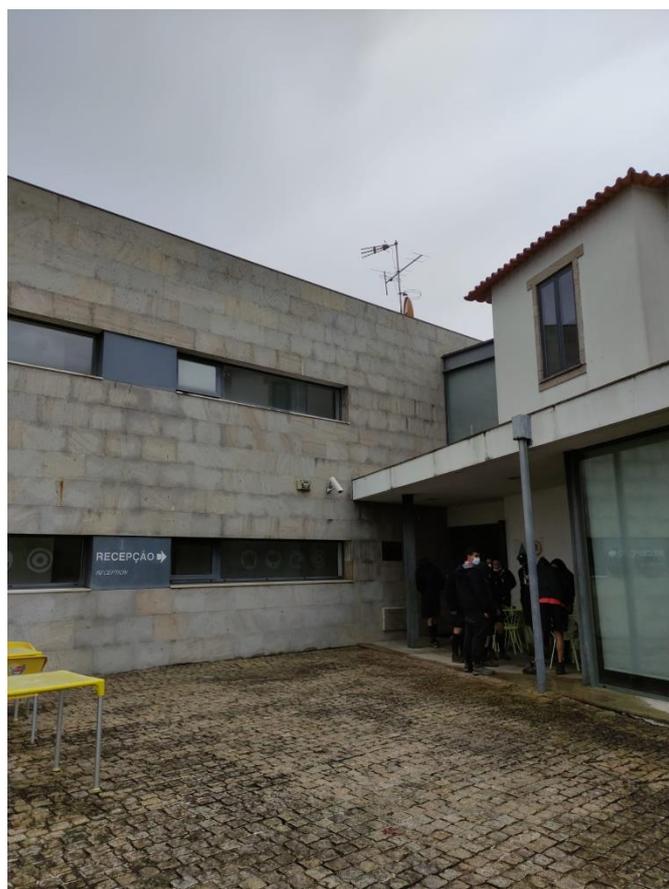
Figura 18: Pormenor da entrada principal. Fotografia de autor.

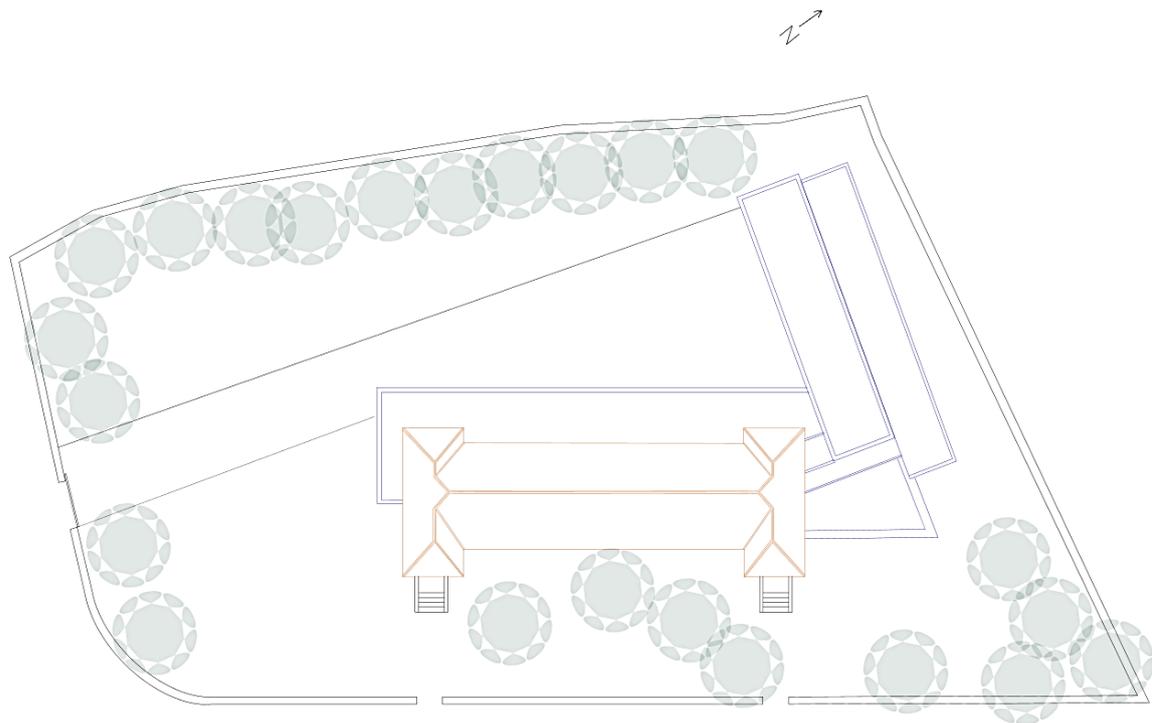
Figura 20: Planta de implantação com jogo volumétrico: a laranja a antiga escola primária e a azul o novo corpo. Desenho de autor.

Volumetricamente, o edifício é composto por dois volumes paralelepípedicos com orientações opostas e unidos numa das extremidades. Um dos volumes corresponde à antiga escola primária e o outro ao novo corpo. Na figura 20 é possível perceber este jogo

volumétrico, sendo que a construção antiga está representada a amarela, e a nova construção desenhada a azul.

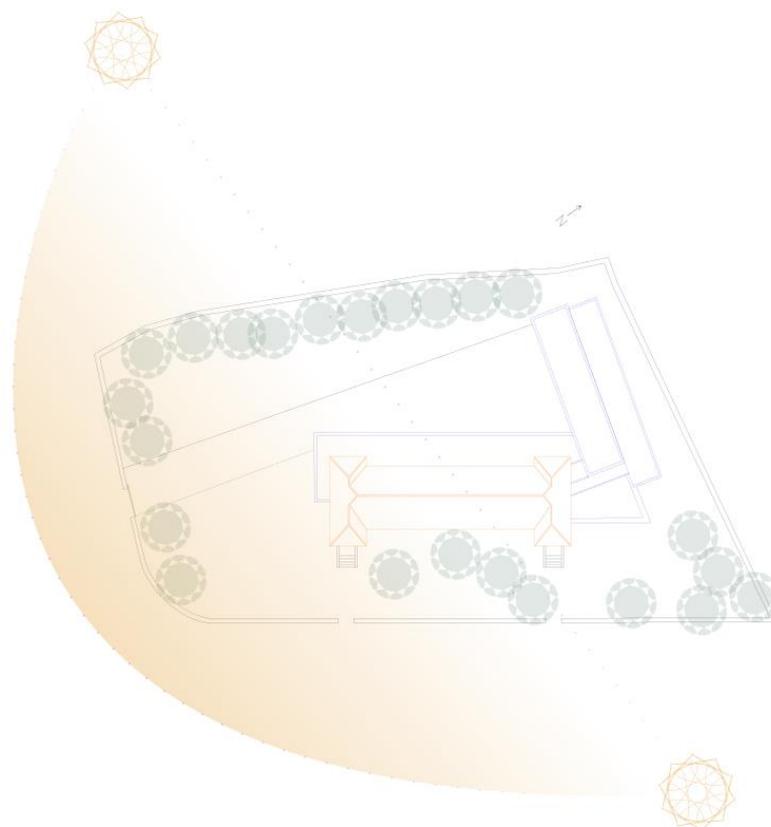
Figura 21: Planta de implantação com indicação do movimento do sol sentido nascente – poente. Desenho de autor.

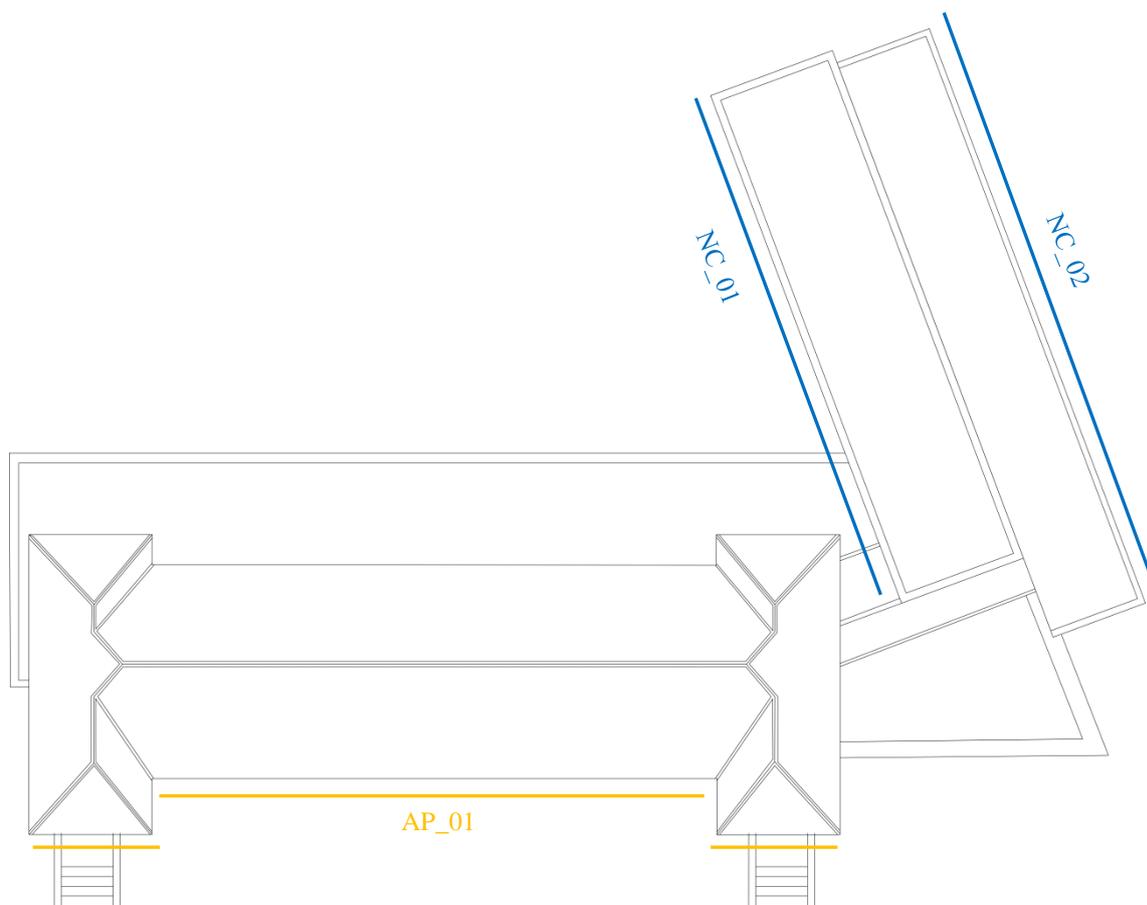
Figura 22: Marcação de paredes e estudo para efeito de coeficiente de transmissão térmica. A amarelo - paredes referentes à antiga escola primária; a azul – paredes referentes ao novo corpo. Desenho de autor.

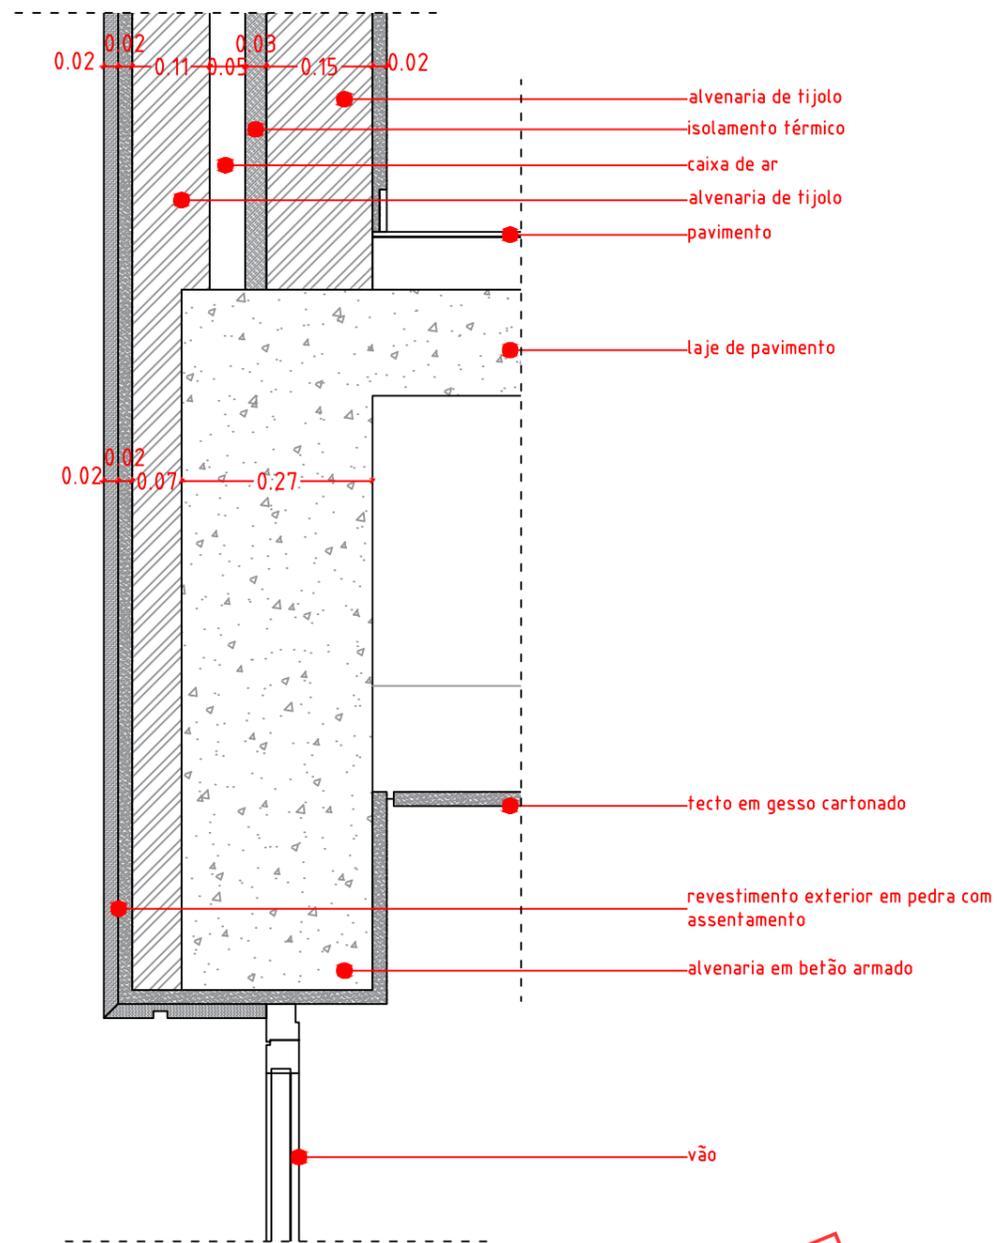
Figura 24: Detalhe construtivo da fachada sul NC\_01 (à esquerda). Corte vertical. Desenho de autor.

Analisando os elementos existentes no novo corpo, constata-se que existe uma fragilidade no isolamento térmico (que é de espessura reduzida) e algumas pontes térmicas. Na teoria, tratando-se de uma parede dupla com caixa de ar, um isolamento de apenas 3cm deveria ser satisfatório à data da construção. No entanto, não se conseguiu confirmar se este sistema construtivo foi bem executado e/ou se está a cumprir a sua função. Durante uma das visitas detectou-se uma grande infiltração na fachada sul em ambos os andares.

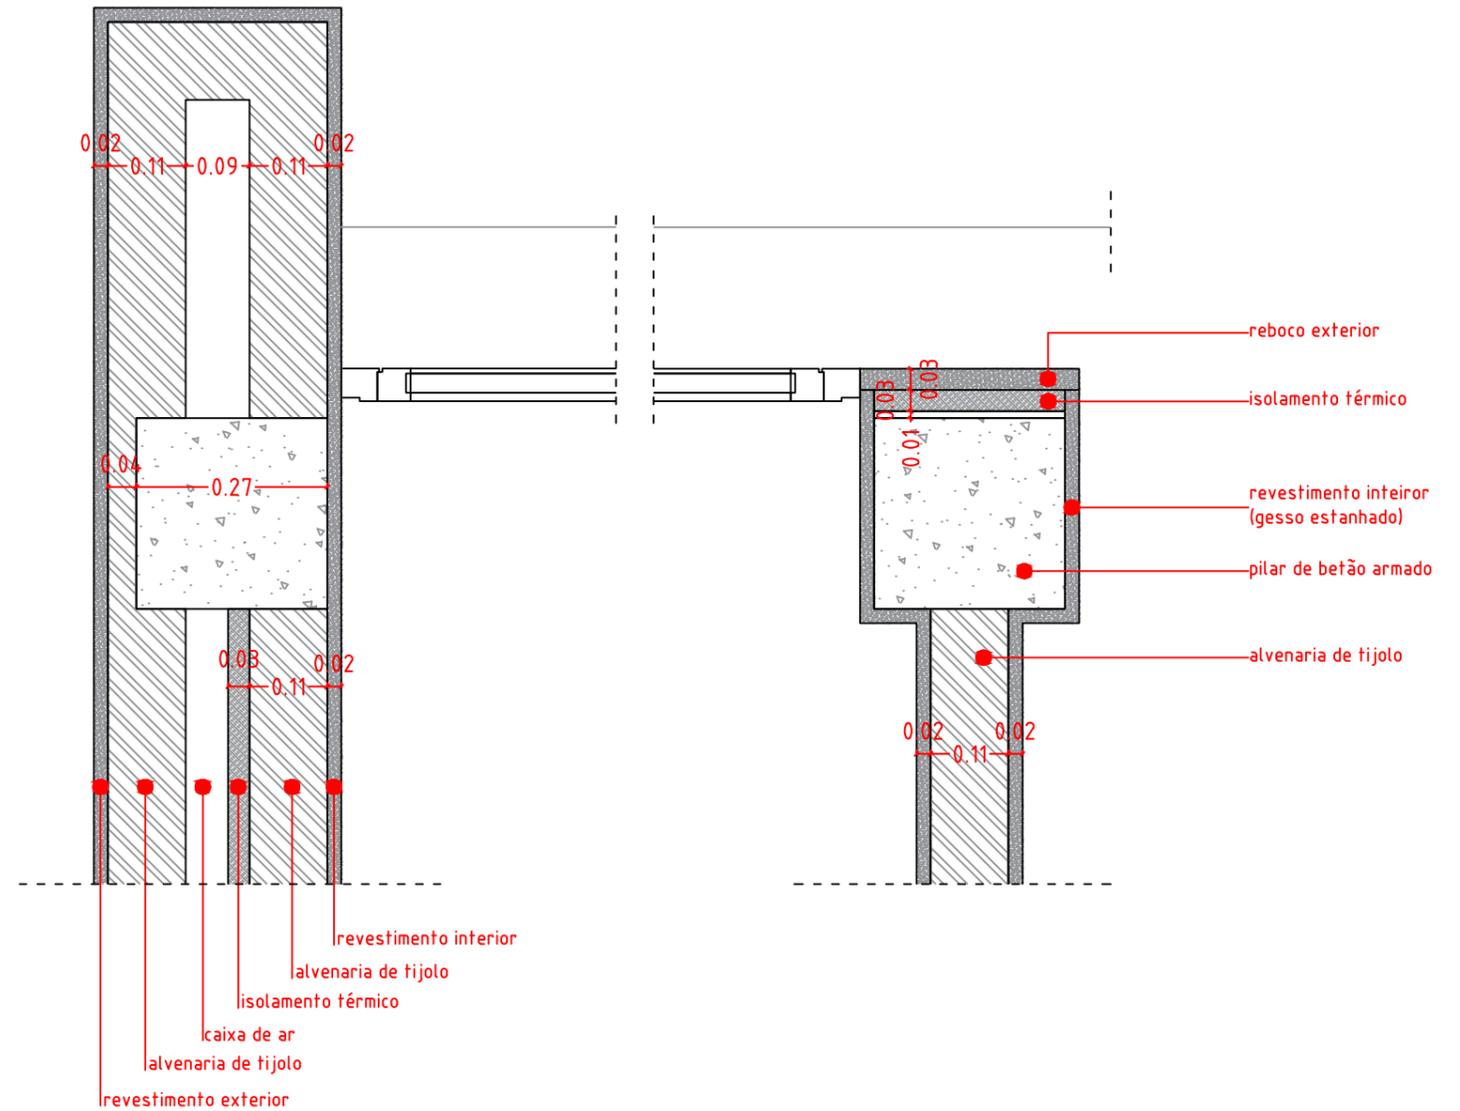
Figura 25: Detalhe construtivo da fachada norte NC\_02 (à direita). Corte horizontal. Desenho de autor.

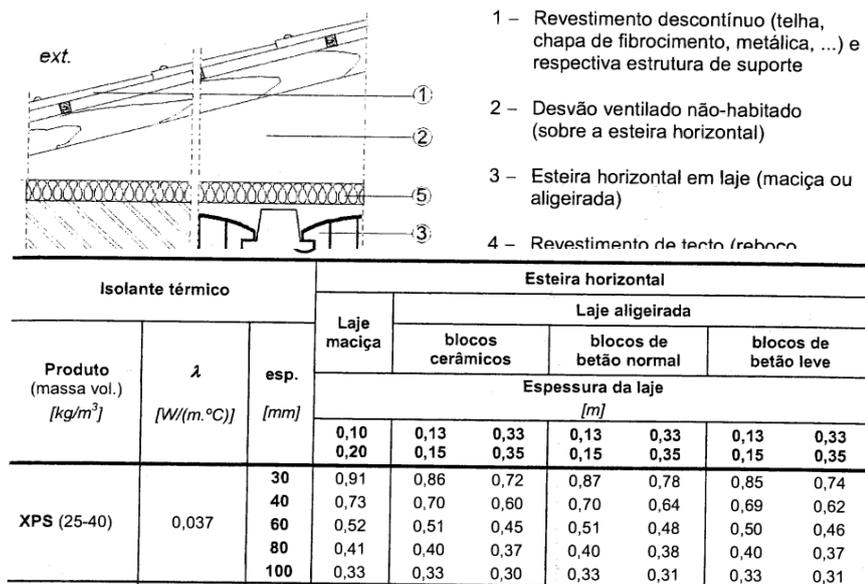
Figura 26: Pormenor construtivo de cobertura inclinada com isolamento (Fonte: LNEC, 2006. Pormenor II.19, pág. II.81).

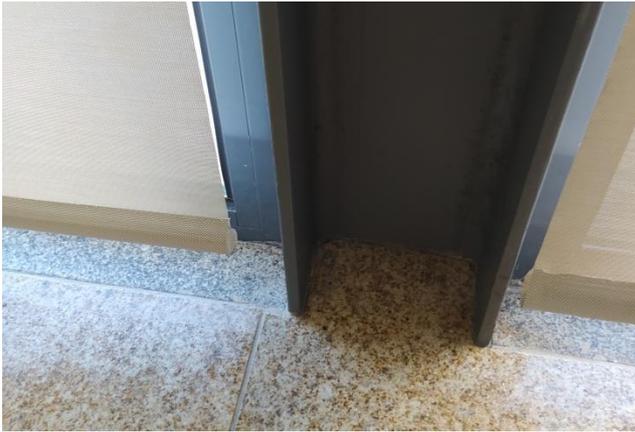
Figura 27: Pilar em ferro onde fixam os vãos da sala de apoio às refeições, do interior da sala. Fotografia de autor.

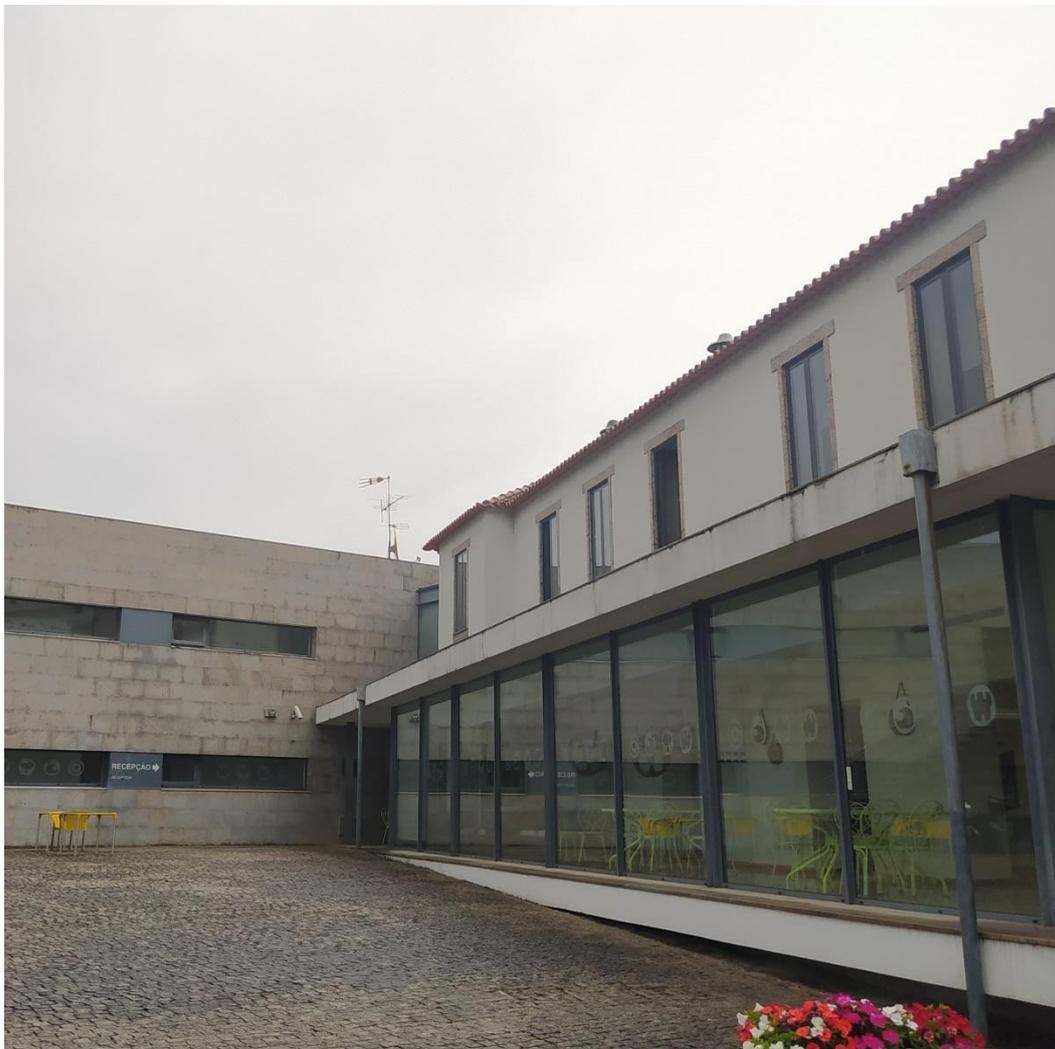
Figura 28: Módulo de vidro visto pelo exterior. Fotografia de autor

Considera-se que não existem espaços-tampão em nenhum dos volumes construídos. Relativamente ao módulo de vidro, este não pode ser considerado espaço-tampão uma vez que é considerado 'espaço útil' e está interligado com o espaço interior.

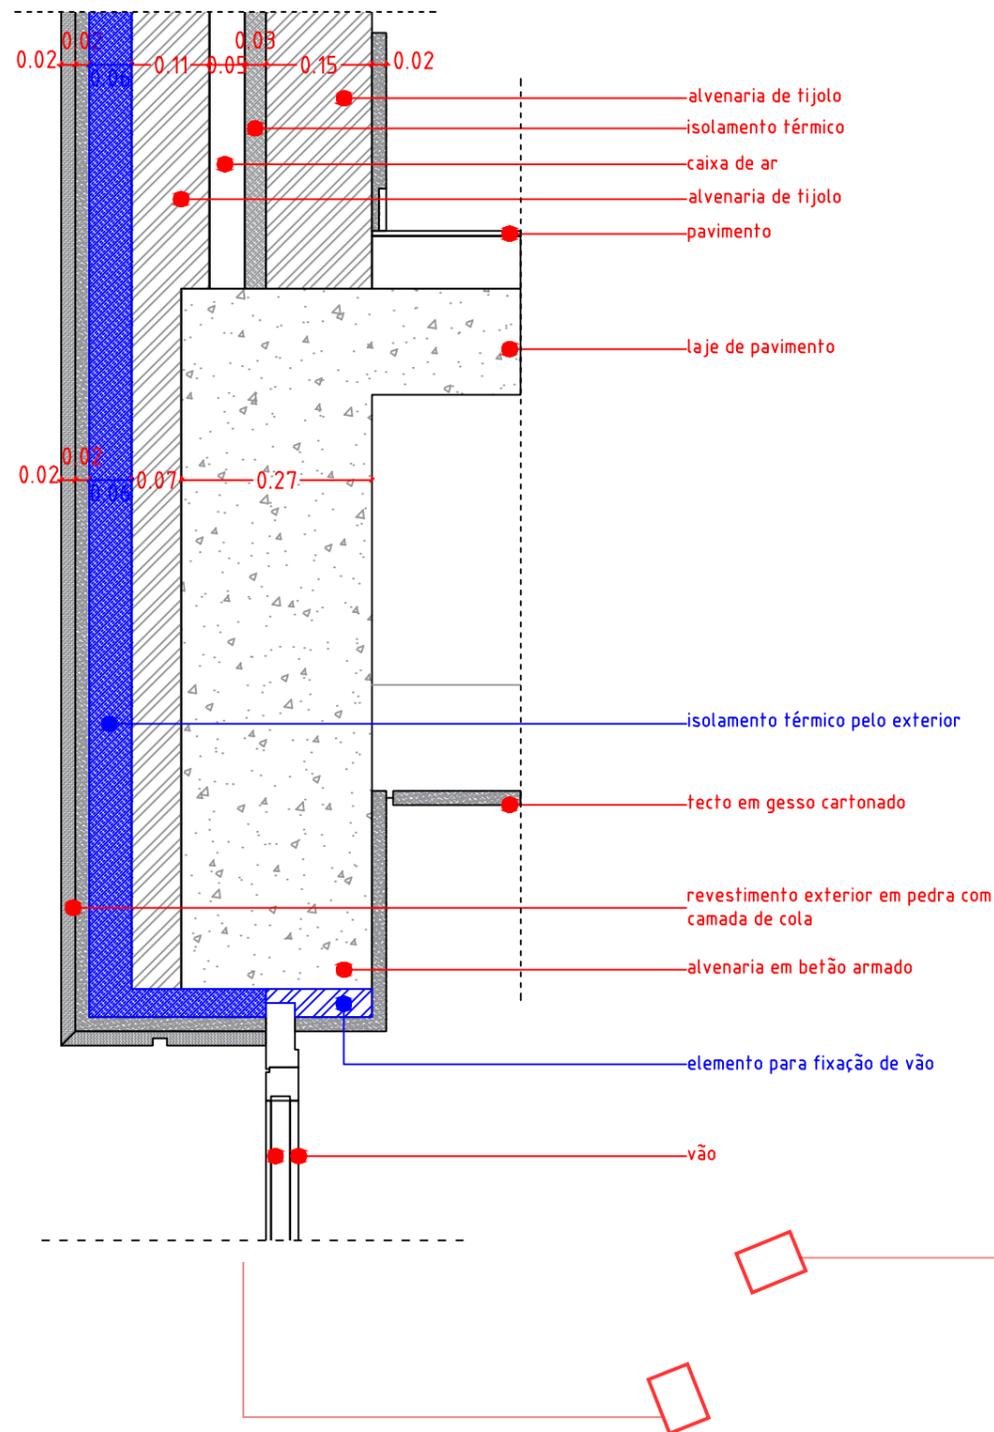
Figura 28: Detalhe construtivo da fachada sul NC\_01 (à esquerda). Proposta. Desenho de autor.

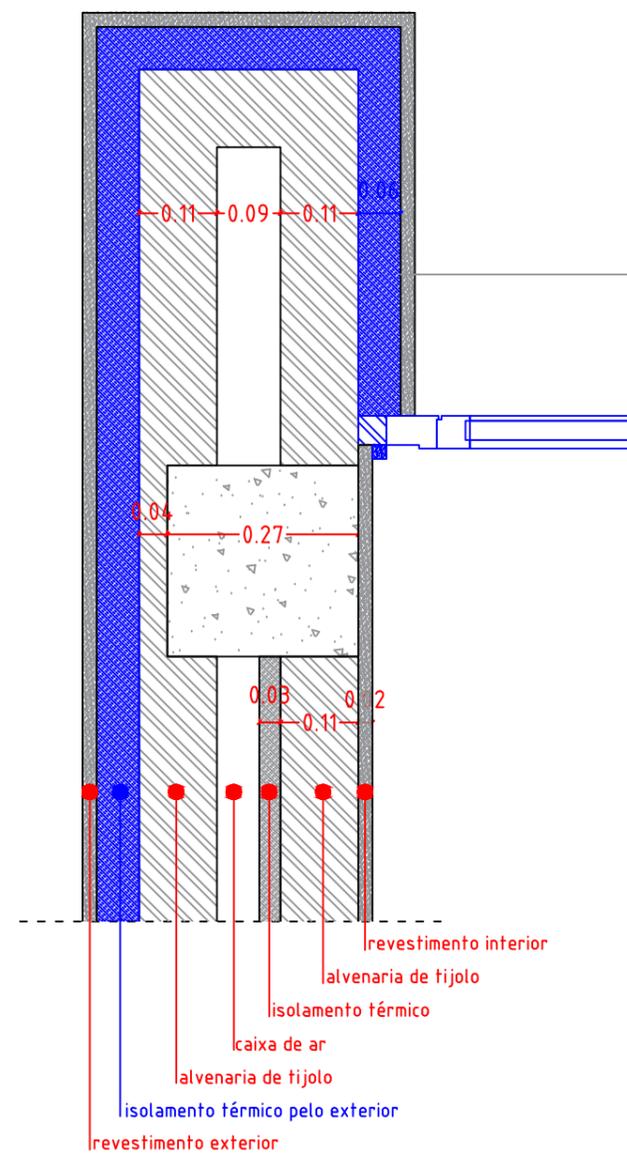
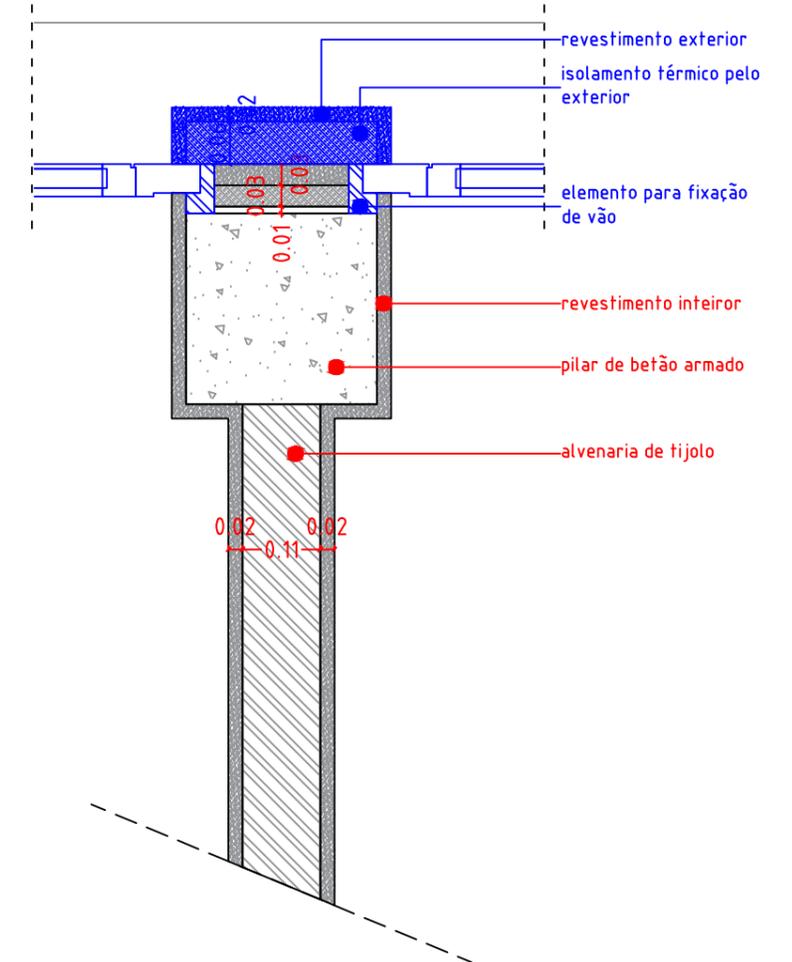
Figura 29: Detalhe construtivo da fachada norte NC\_02 (à direita). Proposta. Desenho de autor.
