REABILITAÇÃO DE REVESTIMENTOS À BASE DE CAL
AÉREA EM FACHADAS DE EDIFÍCIOS ANTIGOS

Dissertação I Mestrado em Reabilitação de Edifícios, orientado pelas Professora Doutora Maria Isabel Torres Morais e pela Professora Doutora Gina Maria Lourenço Matias e apresentada ao Departamento de Engenharia Civil da Faculdade de Ciências Tecnologia da Universidade de Coimbra.

Outubro de 2021

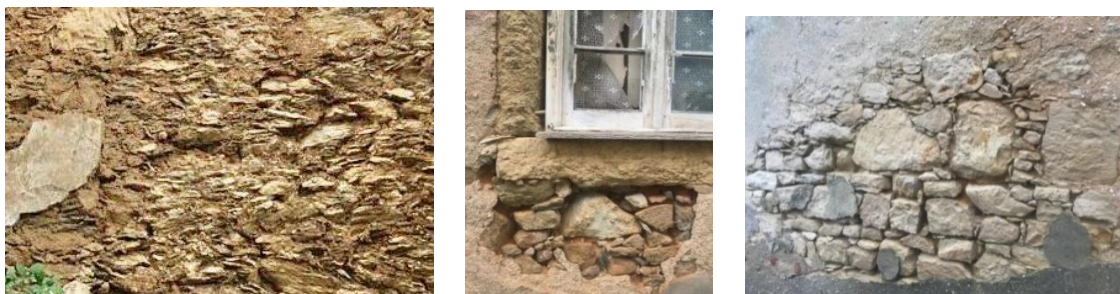
Figura 2 – Exemplos de paredes em pedra irregular ou ordinária, encontradas na região de Coimbra.

As paredes em pedra existentes na região de Coimbra são compostas maioritariamente por alvenarias de pedra irregular ou ordinárias, podendo conter na sua estrutura fragmentos cerâmicos ou outros elementos, aplicados com o propósito de preencher os vazios ou nivelar os elementos de maior dimensão (Domingues, 2017).

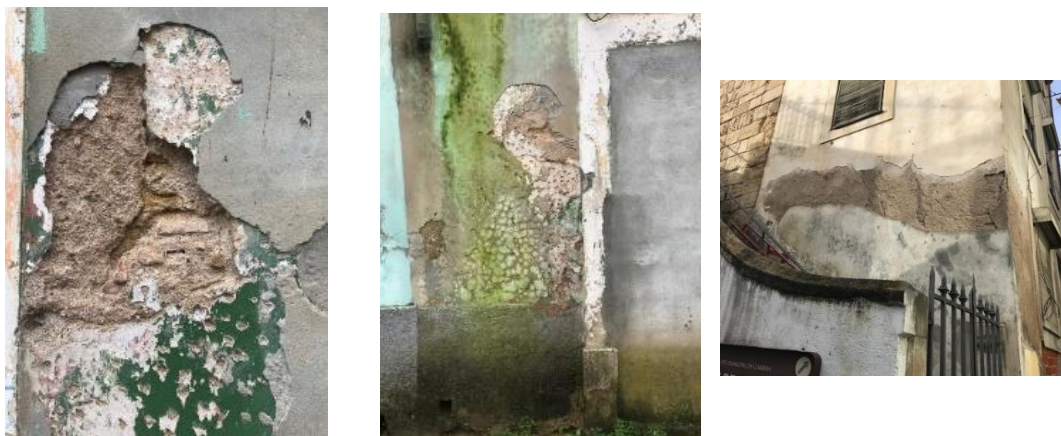
Figura 3 – Agentes de degradação: Incompatibilidade de materiais, ação da água e sais solúveis.

Nas três fotos acima vemos Incompatibilidade entre argamassas a base de cal e cimento e patologias geradas, agravadas pelas humidades.

Na foto da esquerda vemos claramente o suporte e as diversas camadas aparentes de reboco da parede. A água contida no interior da parede subiu por capilaridade e encontrou uma saída no encontro com a parede vizinha, quebrando a argamassa de cimento. Neste caminho a água foi desintegrando as várias camadas de reboco a base de cal que existiam para chegar ao suporte da parede (a camada verde, picada, é a original, que recebeu o reboco incompatível de cimento)

Na foto central, o espaço da porta foi fechado com blocos e argamassa de cimento. Podemos ver que o umbral em pedra porosa passou a se desfazer por causa do contato com os sais contidos na argamassa de cimento. Ao lado do umbral, o revestimento que cobre a parede em argamassa de cimento também está quebrado, mostrando a argamassa antiga original. Neste caso temos o agravante do tubo de queda interrompido estar jogando água diretamente nesta fachada, além dos respingos de chuva que rebatem do chão para a parede, estarem acelerando a degradação.

Na foto da direita, vemos um reparo feito com argamassa de cimento sobre um suporte antigo. Assim como na primeira foto a contida na parede busca uma saída, e por capilaridade já esta chegando ao peitoril da janela superior. Na mesma foto percebemos um acúmulo de crostas negras na parte inferior do corrimão, que acompanha o caminho natural das águas de chuva desenhado pela pedra.

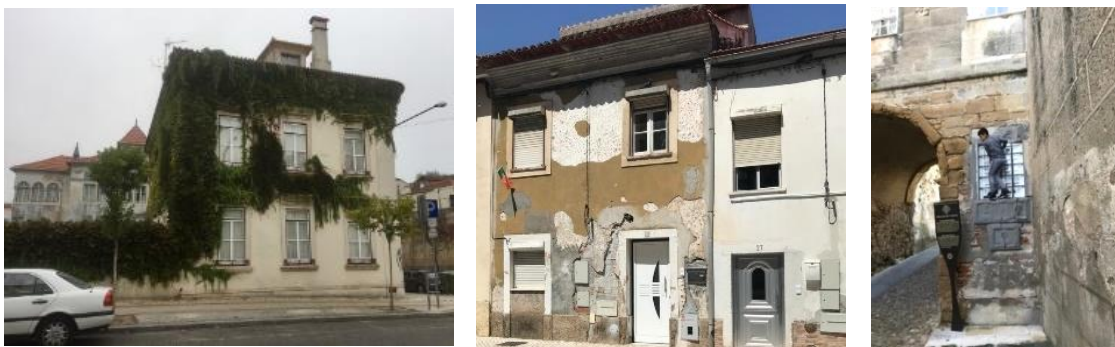
Figura 4 – Agentes de degradação – vegetação, manutenção e vandalismo.

Nas fotos acima vemos outros fatores de degradação recorrentes das argamassas.

Na foto da esquerda, a vegetação cobre parte da edificação, degradando a argamassa, caleiras e telhas.

Na foto do meio a fachada do edifício mostra as diversas tecnologias que vão sendo incorporadas ao imóvel ao longo dos anos e que são executadas diretamente pelas empresas prestadoras de serviços (infraestruturas para entrada de água, gás, esgoto, energia, internet, TV a cabo entre outras). São muitas caixas de padrões diferentes adicionadas aleatoriamente. Não há uma padronização para este tipo de instalação até o momento. Além de esteticamente acabar com a fachada, todas são chumbadas com argamassa de cimento e trazem consigo outras interferência como os ganchos para receber os cabos que também ficam dependurados na fachada.

Na foto da direita vemos uma simples brincadeira de criança causando grandes danos ao beiral e gradil do edificado, assim como à placa do património histórico que entortou.

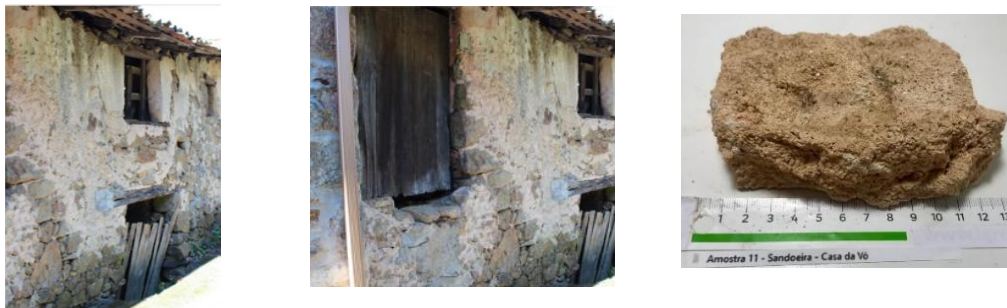
Figura 6 - Coleta de Amostras de Argamassa – Sandoeira (2) – Distrito de Coimbra

Amostra 2 - Rua Velha - Sandoeira – Distrito de Coimbra PT (avó)

Casa foi construída entre final do séc. XIX e início do séc. XX, e está abandonada há muitos anos.

Amostra - Sandoeira, Casa da avó

Proporção entre o ligante e o agregado – Amostra 2	
Amostra 2.1	3,03
Amostra 2.2	3,23
Amostra 2.3	3,40

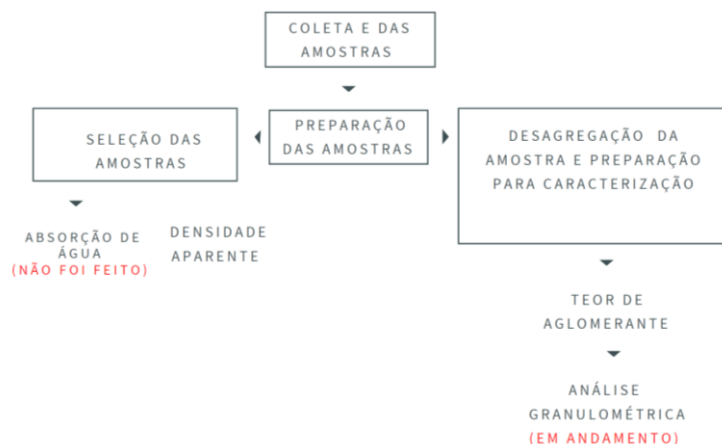
Figura 7 – Análise Química Húmida ou Dissolução Ácida

Nesta análise, o ligante presente nas argamassas é dissolvido pelo ácido e o agregado mantém-se intacto.

O método de análise química húmida será utilizado para se obter o percentual de ligante a base de cal aérea, contido nas amostras.

A análise deve ser completada com uma caracterização granulométrica do material seco, para se determinar o correto traço das argamassas estudadas.
