**MODIFICAÇÕES INDUZIDAS PELOS PASSADIÇOS
NAS DINÂMICAS NATURAIS DA DUNA FRONTAL**

**O CASO DA PRAIA DA TOCHA (REGIÃO
CENTRO LITORAL DE PORTUGAL)**

Dissertação de Mestrado em Geografia Física – Ambiente e Ordenamento do Território (MGFAOT), orientada pelo Professor Doutor Luca Antonio Dimuccio e pelo Professor Doutor António Campar de Almeida, apresentada ao Departamento de Geografia e Turismo da Faculdade de Letras da Universidade de Coimbra

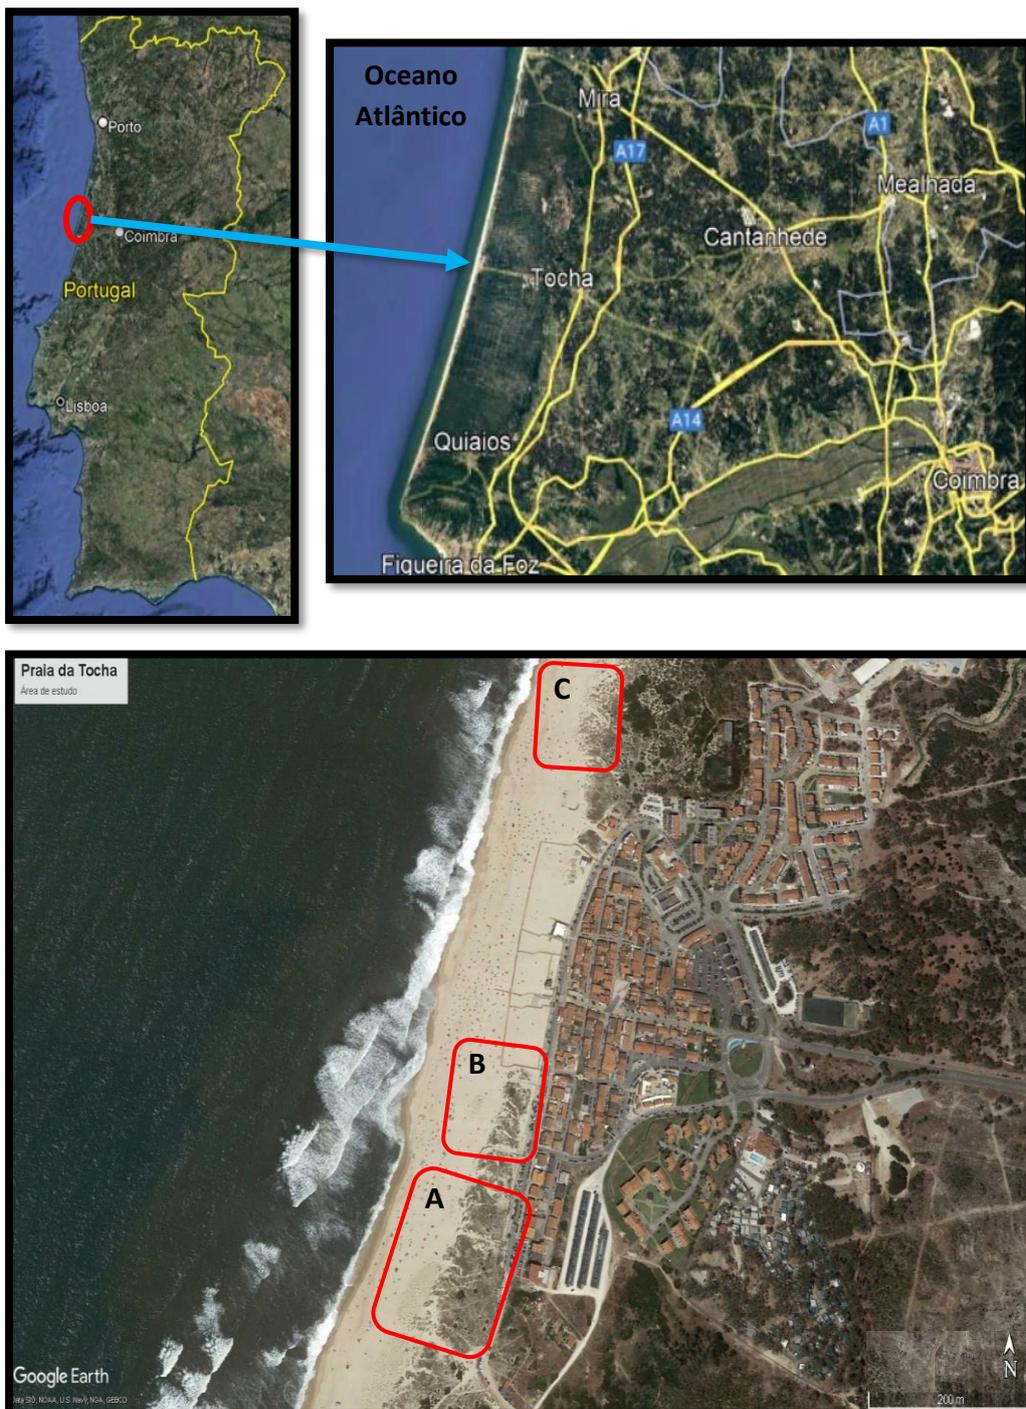
Figura 1 - Mapa relativo à localização geográfica de toda a Praia da Tocha (**Fonte:** Google Earth Pro).

Integrada no setor costeiro Quiaios-Mira (uma região apelidada por “costa de prata”), no litoral centro de Portugal, uma parcela da costa portuguesa com mais de 18 000 hectares relativamente estável, à exceção da região de Mira, a área de estudo corresponde à Praia da Tocha (**Fig.1**), com 1,5 km de extensão e uma praia arenosa com bandeira azul em relação à sua qualidade reconhecida em época balnear, pertencente ao Distrito de Coimbra, no Município de Cantanhede.

Para concretizar este estudo foram selecionadas três áreas-amostra (Zonas A, B, C – **Fig. 1**) em três zonas distintas no cordão dunar que atravessa a Praia da Tocha. O setor mais meridional (A) apresenta-se com uma vegetação muito exuberante, densa e bastante diversificada em termos de espécies, porventura devido ao facto desta se encontrar numa porção da praia aparentemente mais selvagem, isto é, está mais afastada e protegida da pressão antrópica. Pelo contrário, no setor mais setentrional (C) a vegetação é menos vigorosa, muito mais dispersa e menos diversificada. Neste setor (C), as dunas aparentam ser mais recentes e baixas (em fase de construção), em comparação com as dos outros dois setores (A e B), com a presença de muitas barreiras de paliçadas de madeira na base da duna frontal para auxiliar no processo de acumulação natural da areia eólica. Já o setor intermédio (B) corresponde à parte mais central do cordão dunar com características muito semelhantes às descritas para o setor (A) e no qual se destacam duas dunas isoladas separadas por grandes corredores eólicos, tendo sido o lugar onde foi criado o acesso principal à Praia da Tocha.

Assim como se referiu na introdução desta dissertação, para poder alcançar os objetivos definidos e tendo em consideração a localização e a configuração geométrica dos passadiços de acesso e de circulação que atualmente existem, antes de mais selecionaram-se três áreas-amostra (Zonas A, B, C) representativas da área de estudo e que correspondem, respetivamente, ao limite meridional, à zona central e ao limite setentrional da Praia da Tocha (ver **Fig. 1**).

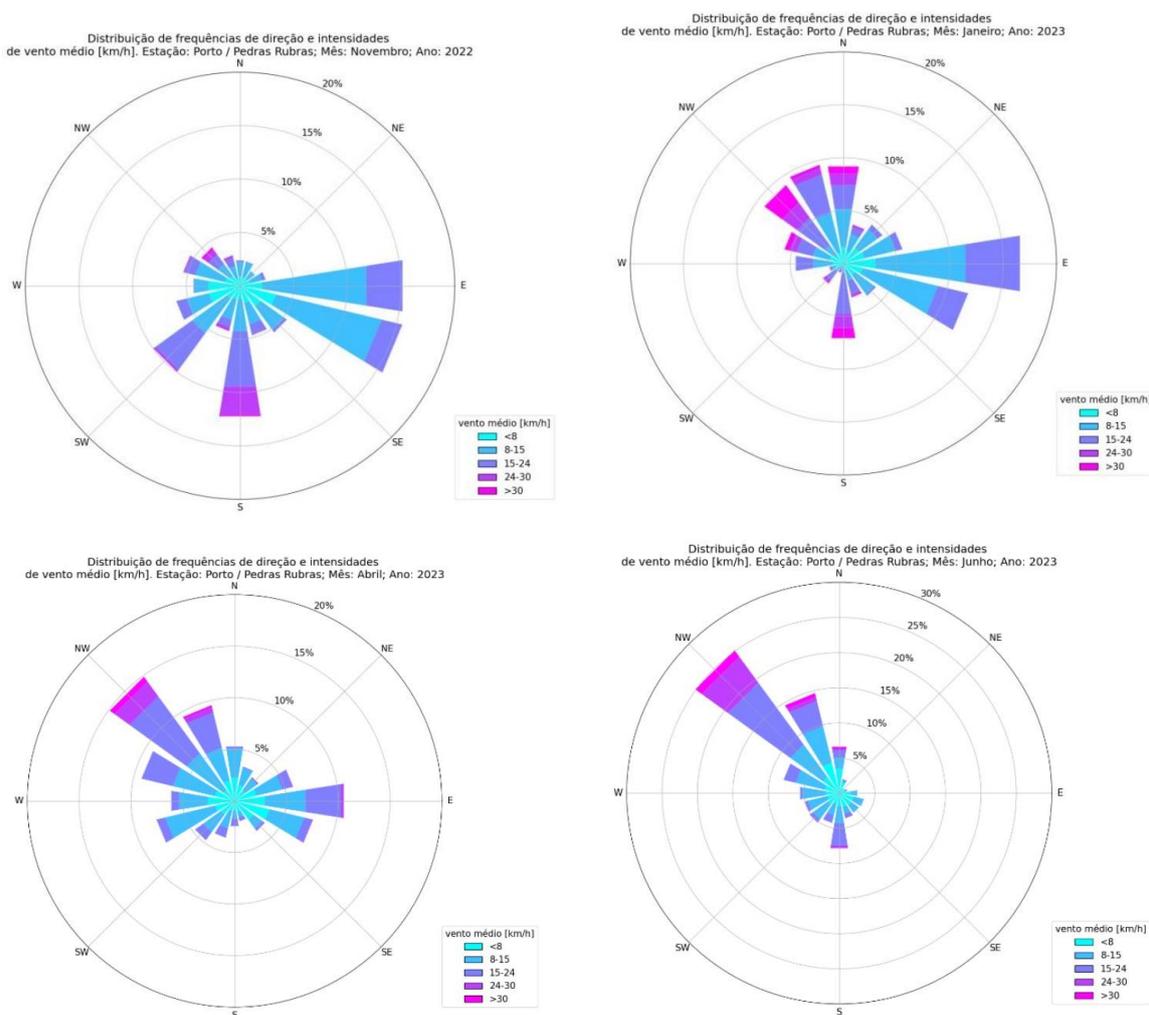
Figura 2 – Diagramas em rosa relativos à distribuição da direção e intensidade média mensal do vento registrados na estação metereológica do Porto. Embora sabemos que a orientação e a intensidade média do vento na área de estudo pode mudar ligeiramente a respeito da região do Porto, estes são os dados mais próximos disponíveis gratuitamente. Gráficos retirados dos boletins climatológicos mensais do IPMA (2022, 2023).

No contexto regional, a deriva litoral apresenta-se com um sentido predominante N-S (Gonçalves et al., 2022). A ondulação principal, tal como a direção do vento, são principalmente do quadrante NW (exceto em sequências de temporais, podendo alternar entre SW e W), com uma intensidade bem elevada em certas alturas específicas do dia (em especial à tarde). Este vento forte e persistente é tipicamente denominado por Nortada (Ribeiro, 2006; Vieira et al., 2020). O regime de maré local é do tipo mesomareal e semidiurna, ou seja, ocorrem 2 marés completas por dia e apresenta uma amplitude de maré que pode variar entre os 2 e 4 metros (Gonçalves et al., 2022).

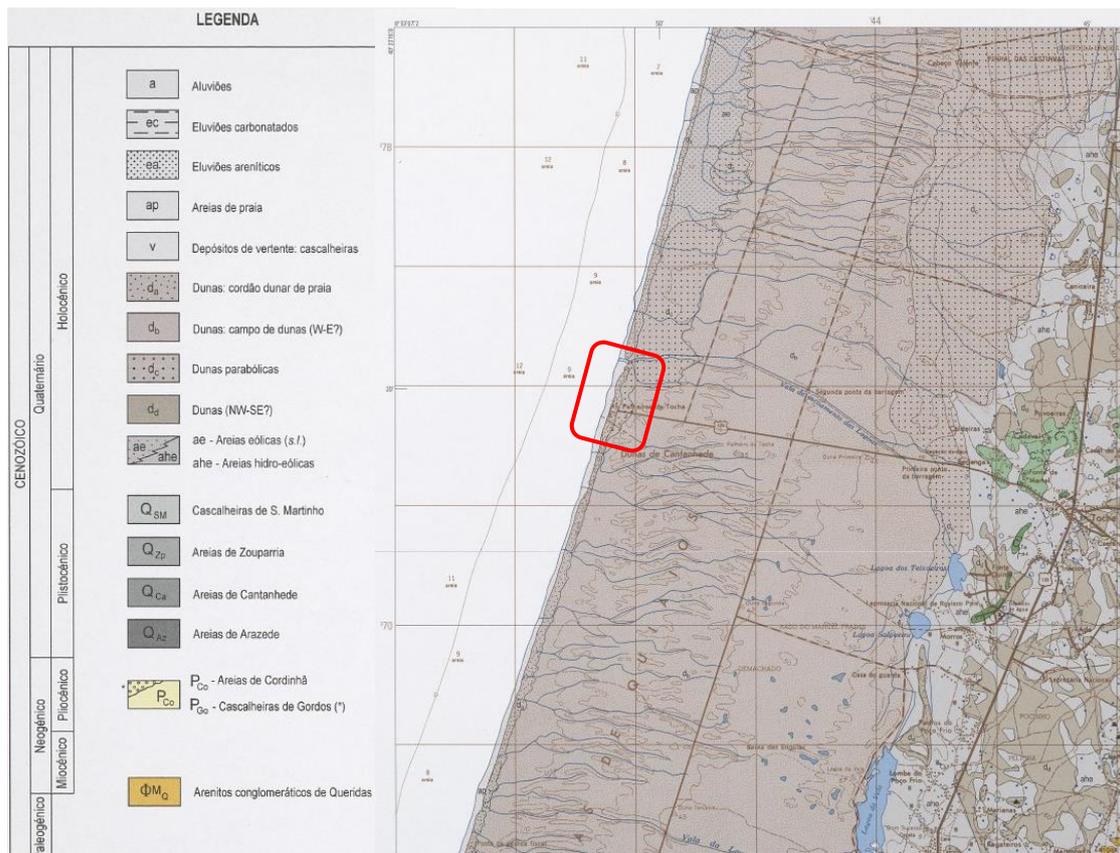
Figura 3 – Mapa geológico alusivo à área de estudo em contexto regional (Retirado da Folha 19-A, Cantanhede, da Carta Geológica de Portugal, 1/50.000 – Barbosa et al., 2008).

Em termos geológicos (**Fig. 3**), a área de estudo fica inserida na Orla Meso-Cenozoica Ocidental Portuguesa, que, por sua vez, materializa os preenchimentos sedimentares da Bacia Lusitânica (Mesozoica) e da Bacia Cenozoica do Mondego (Soares et al., 1986; Kullberg et al., 2006; Pais et al., 2012, 2013). Em termos litológicos, em redor e na própria área de estudo destacam-se os afloramentos de duas unidades sedimentares de períodos geológicos distintos (Plio-Plistocénico e Holocénico) que materializam praias antigas e terraços fluviais, assentes no substrato mesozoico. Em termos geomorfológicos, a área de estudo caracteriza-se por ser uma zona de baixa altitude, bem aplanada e de grande homogeneidade relativamente às formas de relevo. A superfície mais elevada (100 m) integra o extenso planalto de Cantanhede-Ançã e as plataformas denominadas por Murtede-Cordinhã e Gordos-Meco (Dinis, 2004; Dimuccio, 2014). Francamente quaternários, os depósitos modernos das Areias de Arazede e de Cantanhede, constituídos por areias de praia, duna e aluviões, afloram com cotas máximas que podem variar entre os 50 e 90 m (Barbosa et al., 2008).

Na área de estudo (assinalada no mapa da Figura 3 com o nome de Palheiros da Tocha), afloram areias de praia e de dunas, a partir das quais se formou o atual cordão dunar móbil que atualmente atravessa a Tocha. A norte da área de estudo, de acordo com a carta geológica, existem algumas áreas consideráveis cobertas por dunas parabólicas. Tudo isto faz parte integrante da plataforma das Dunas de Cantanhede, que são um vasto campo dunar, de origem eólica, assente mais para o interior desta área geográfica, e que desde a década de trinta do séc. XX se encontrava coberto por grandes pinhais, com o intuito de impedir a progressão dessas areias ainda mais para leste, para não prejudicar a qualidade dos solos para cultivar nos campos agrícolas (Danielsen, 2008).

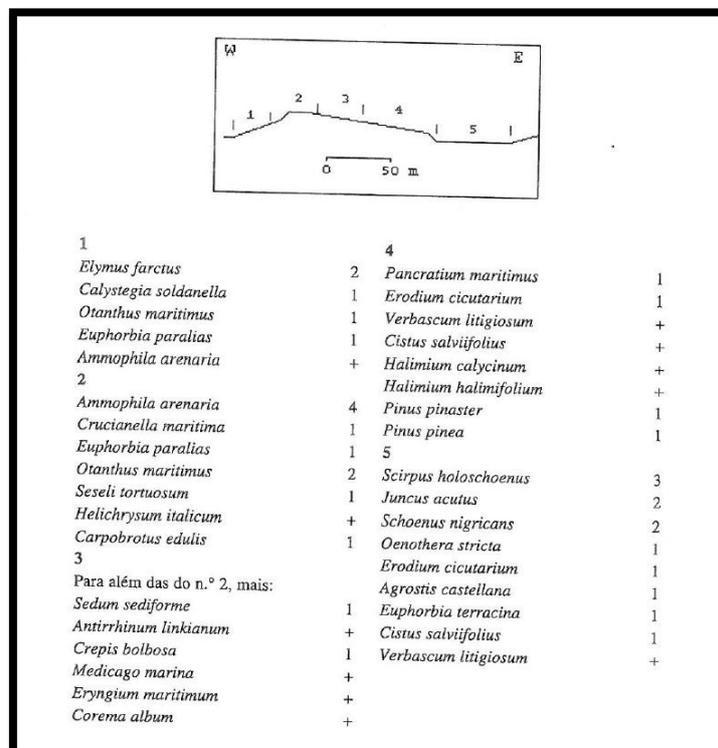
Figura 4 – Listagem e perfil tipo da vegetação dunar nas Praias de Quiaios (Almeida, 1995). Esta lista serviu como referência na identificação da vegetação dunar nas três áreas-amostra selecionadas neste trabalho para a Praia da Tocha.

Posto isto, a vegetação existente no cordão dunar que caracteriza o litoral da região centro de Portugal Continental, com algumas espécies espacialmente distribuídas de forma inconstante e outras com uma sequência bem definida no seu alinhamento transversal ao sistema praia-duna (Almeida, 1995) (**Fig. 4**), são as seguintes:

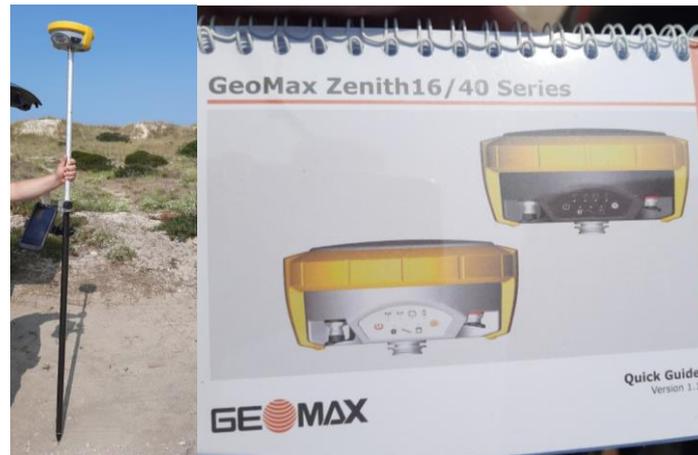
Figura 5 - GPS portátil, com correção diferencial através da ligação à rede local ReNEP - *Geomax Zenith* GNSS 16/40 - utilizado no terreno para o levantamento de precisão dos perfis topográficos transversais ao sistema praia-duna nas três áreas-amostra previamente selecionadas para a Praia da Tocha.

Estes dados topográficos foram adquiridos com recorrência mais ou menos sazonal e/ou logo depois dos eventos meteomarinhos mais intensos. Todos os perfis topográficos foram executados aproximadamente com a direção W-E, desde a faixa de ressaca da onda (ou zona de espraiamento) até à parte interna da duna frontal. Estes levantamentos topográficos, realizados com o GPS portátil, começaram-se a fazer sempre logo pela manhã e, geralmente, prolongaram-se até ao início da tarde.

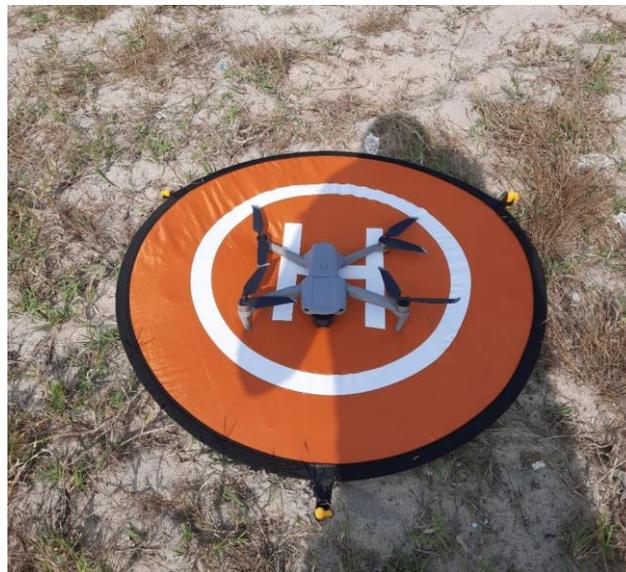
Figura 6 - O Drone *Dji Mavic Air 2* utilizado na aquisição de um mosaico de fotografias aéreas que serviram para auxiliar e complementar as observações de campo na elaboração da cartografia geomorfológica nas três áreas-amostra anteriormente delimitadas. O aparelho tem uma dimensão de cerca de 30 cm na sua diagonal e 570 g de peso.

Para complementar e melhorar as observações de campo realizaram-se também alguns levantamentos fotogramétricos com o Drone *Dji Mavic Air 2* (**Fig. 6**). Os parâmetros dos voos foram os seguintes: Altitude – 20 m; Velocidade máxima – 10 m/s; Sobreposição lateral e frontal dos fotogramas – 70/75%; *Gimbal Pitch* – 90°/Horizonte; Intervalo de Captura das Imagens – 2 segundos. O mosaico de fotografias aéreas obtidas, após o processamento digital através do software *ArcGIS Drone2Map* da ESRI, e a sua integração num sistema de informação geográfica (SIG), serviu como complemento às observações de campo na elaboração da cartografia geomorfológica de detalhe para as três áreas-amostra. Os voos do drone, assim como o levantamento dos perfis topográficos, realizaram-se em novembro (4/11/22), janeiro (13/01/23), fevereiro (28/02/23) e junho (28/06/23).

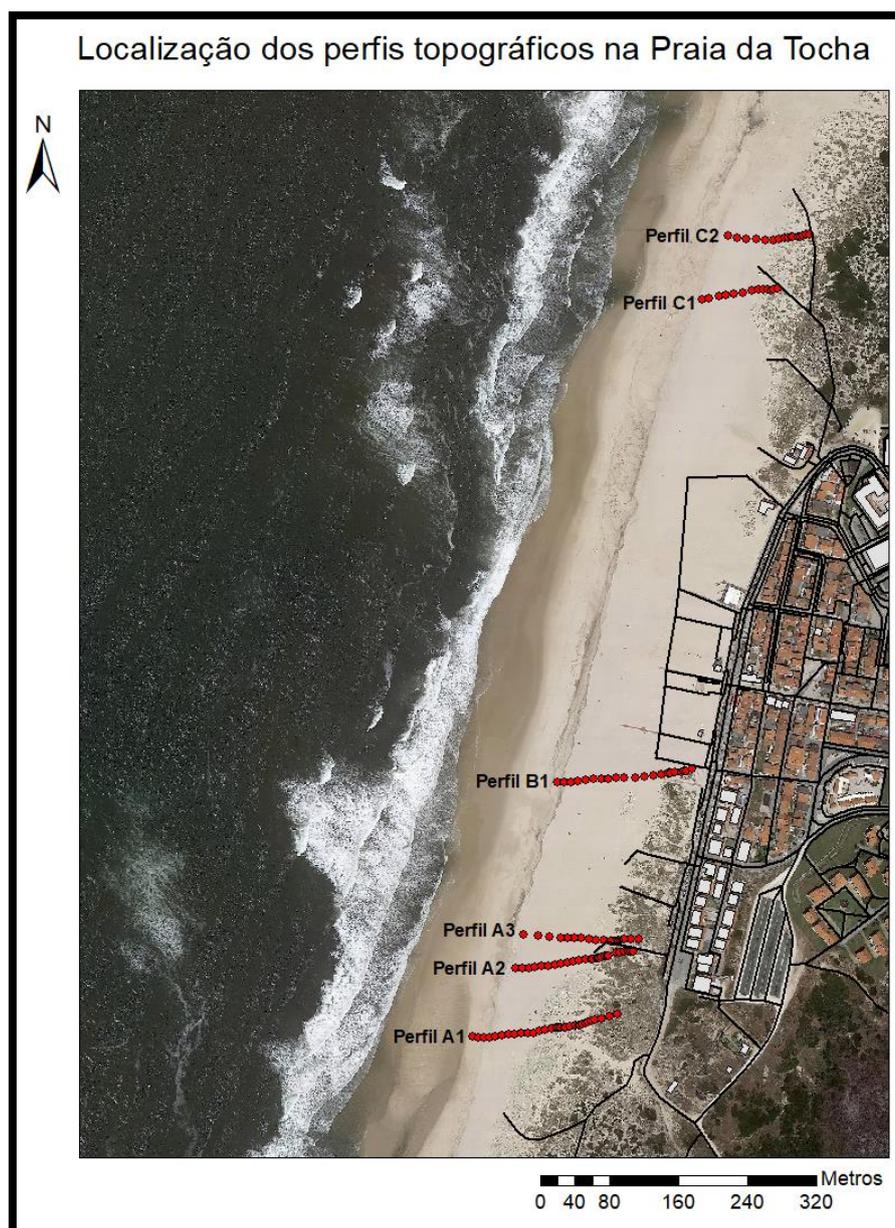
Figura 7 - Mapa de localização dos perfis topográficos transversais ao sistema praia-duna executados na Praia da Tocha. Os pontos em vermelho identificam os perfis topográficos levantados com o GPS. Com as linhas pretas identificam-se os passadiços em madeira e a rede viária principal.

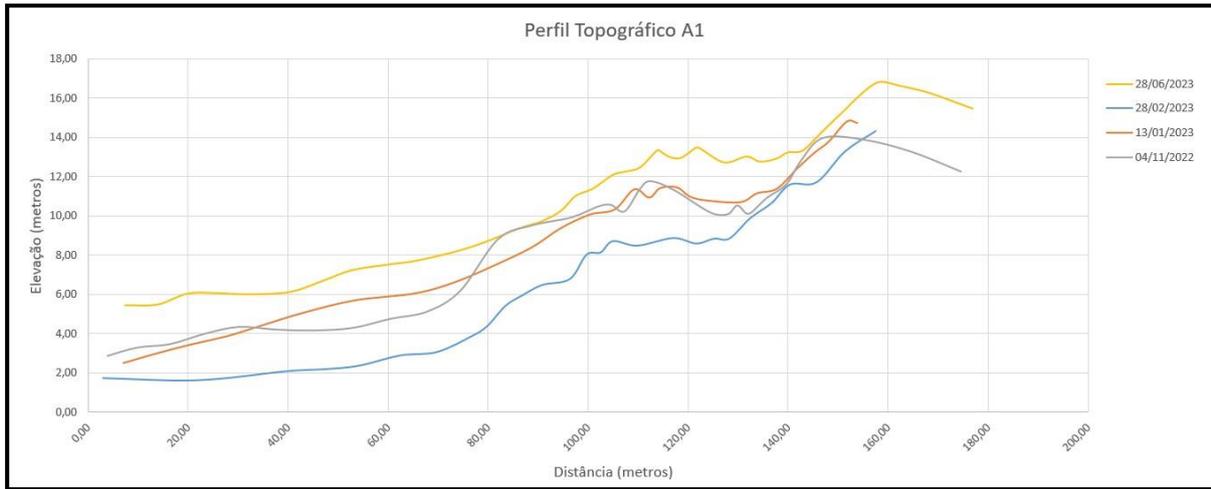
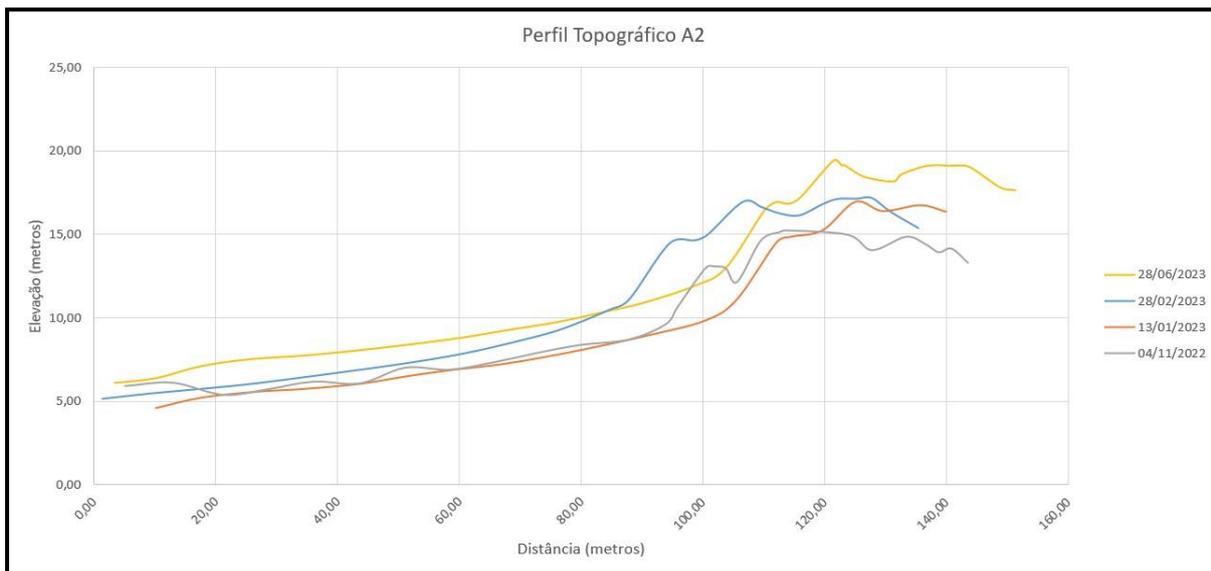
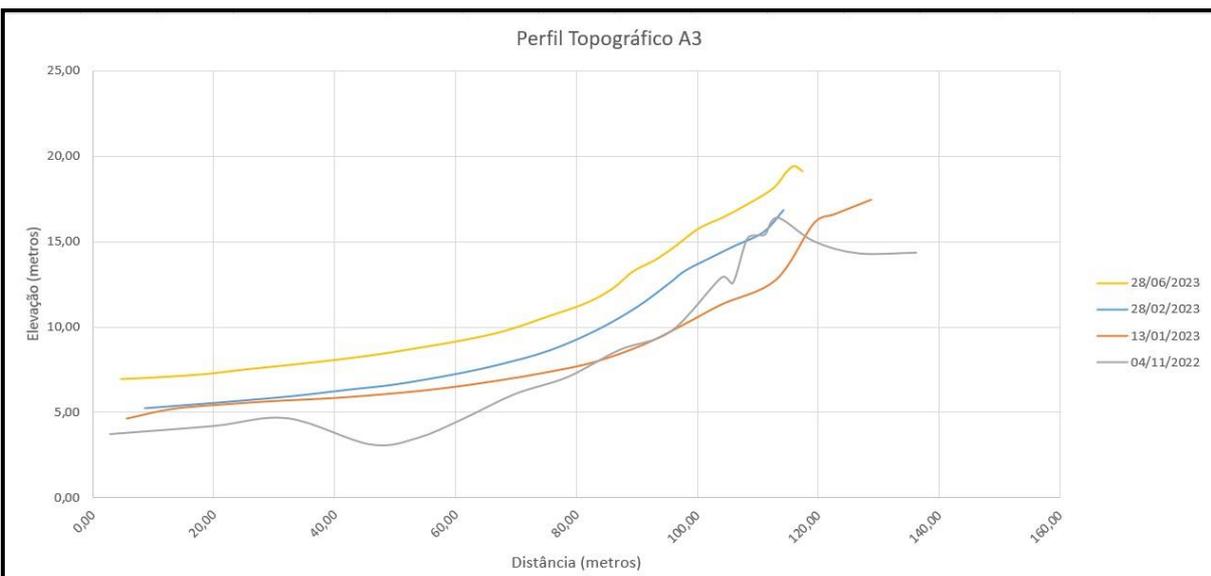
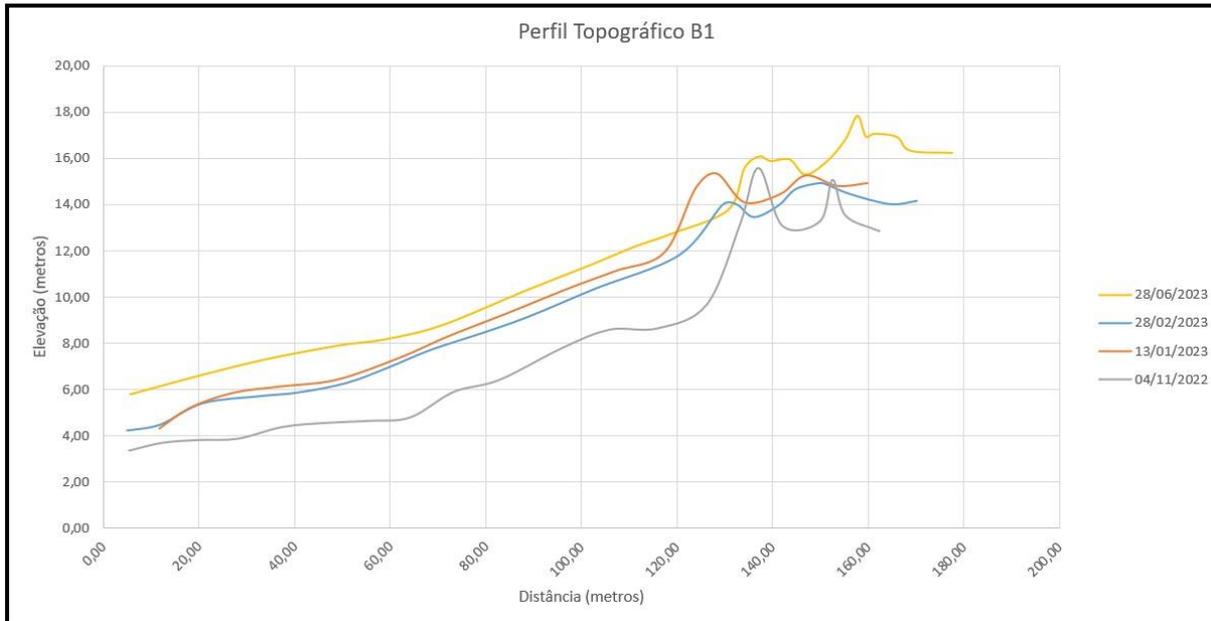
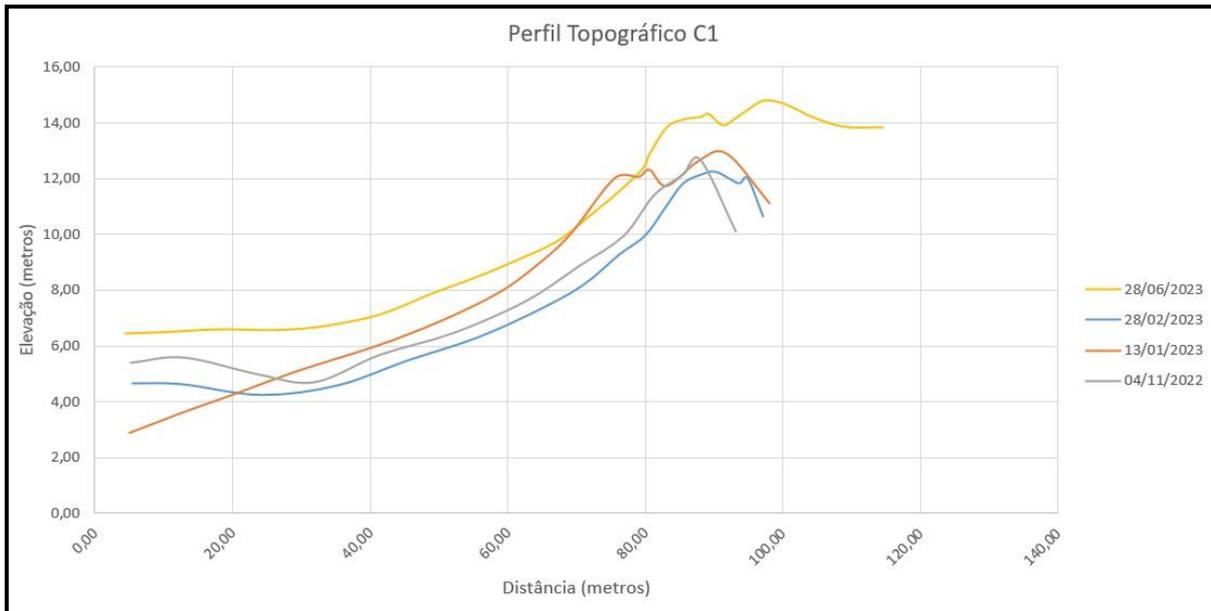
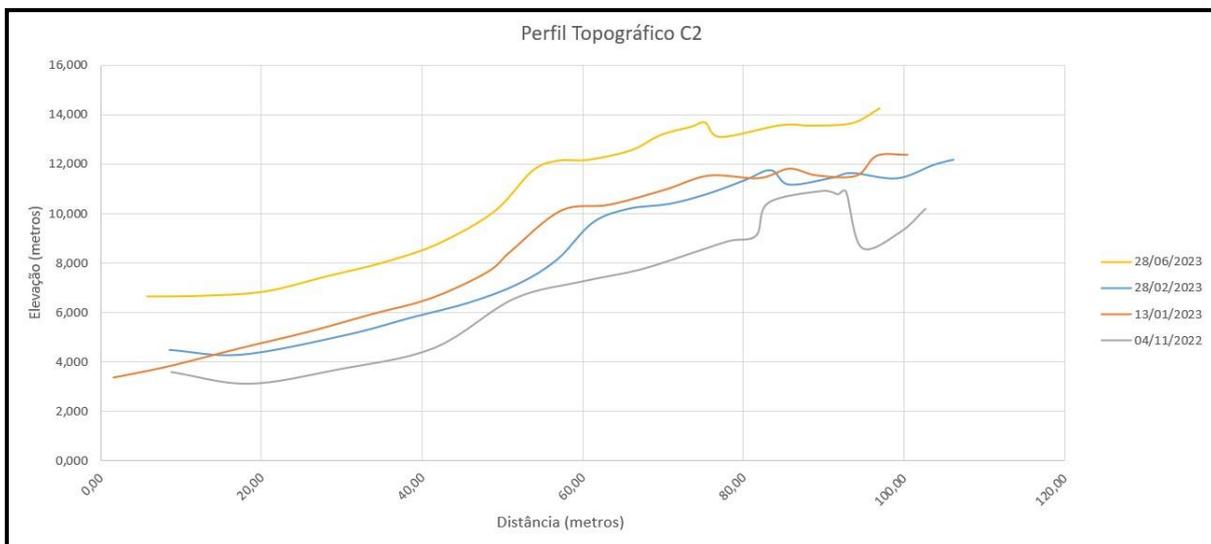
Figura 8 – Reconstituição gráfica de todos os perfis topográficos transversais ao sistema praia-duna da Praia da Tocha levantados durante quatro idas ao campo (4/11/2022, 13/01/2023, 28/02/2023 e 28/06/2023), num intervalo de nove meses.

Com o intuito de averiguar sobre o estado de erosão/acreção sedimentar do sistema praia-duna da área de estudo, durante quatro idas ao campo (4/11/2022, 13/01/2023, 28/02/2023 e 28/06/2023), num intervalo de nove meses, foram executados seis perfis topográficos transversais (três na Zona A, um na Zona B e dois na Zona C), com orientação aproximada W-E (Fig. 7). No total, levantaram-se mais de 500 pontos individuais assinalados e 24 perfis sazonais no terreno (Fig. 8).

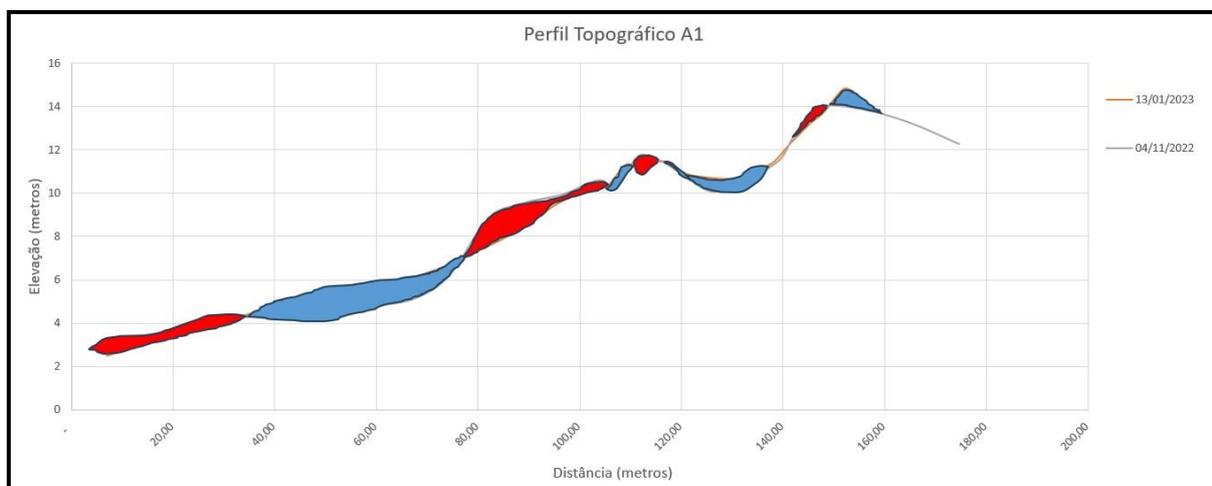
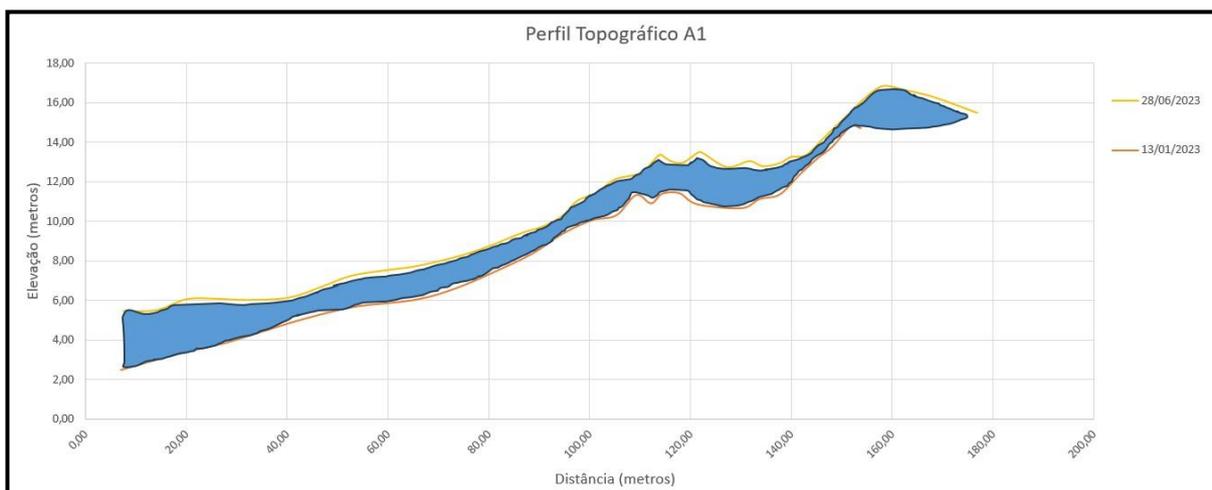
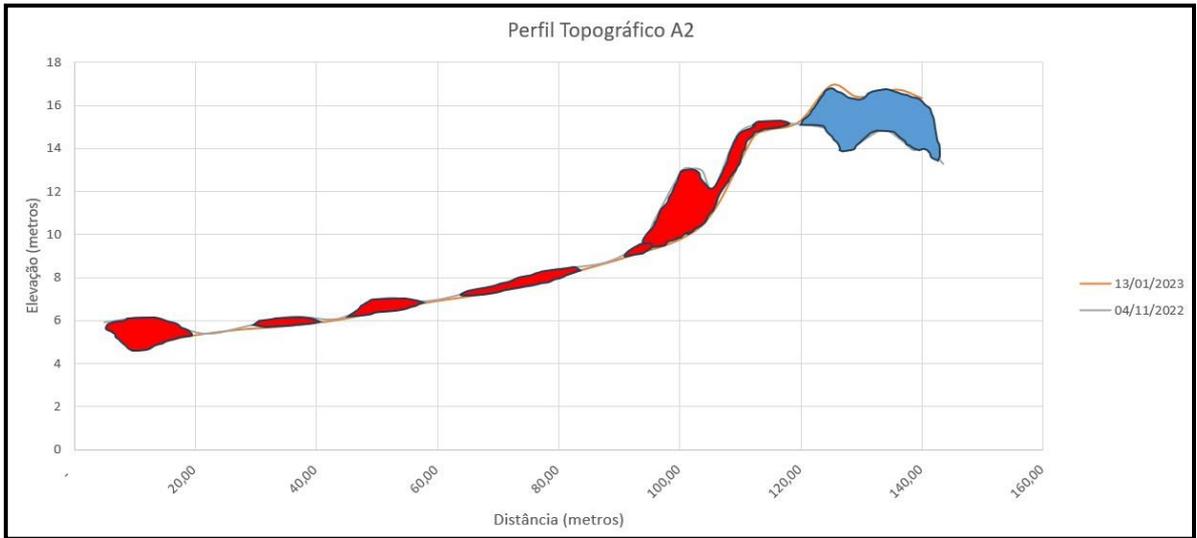
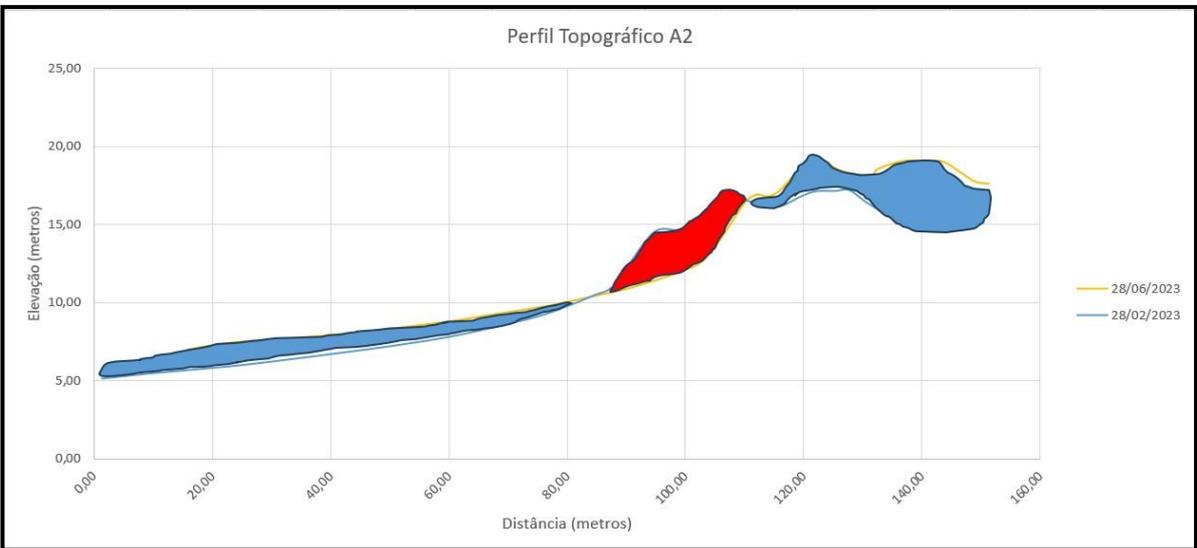
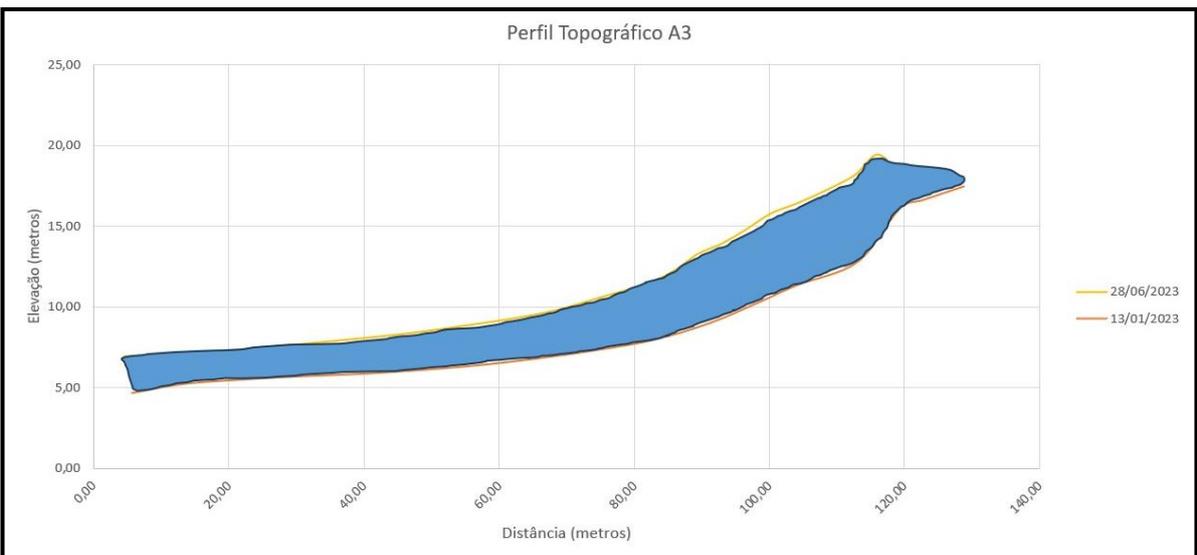
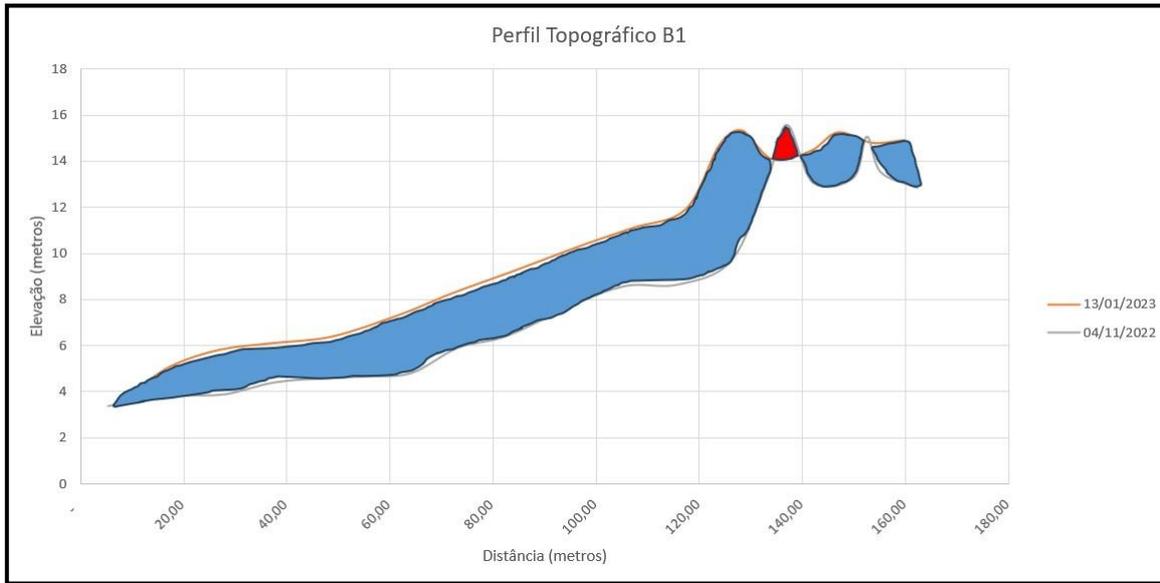
Figura 9 – Exemplos mais significativos de comparação entre dois dos quatro perfis topográficos obtidos para o mesmo trecho do sistema praia-duna, na área de estudo, adquiridos em tempos distintos (as manchas em vermelho indicam o volume de sedimentos perdidos no período considerado; as manchas em azul evidenciam os volumes de sedimentos ganhos).

Com o objetivo de observar a magnitude da variabilidade sazonal do sistema praia-duna objeto de estudo, realizou-se um simples exercício de comparação (12 no total) entre dois perfis topográficos levantados em períodos distintos para o mesmo troço (**Fig. 9**).

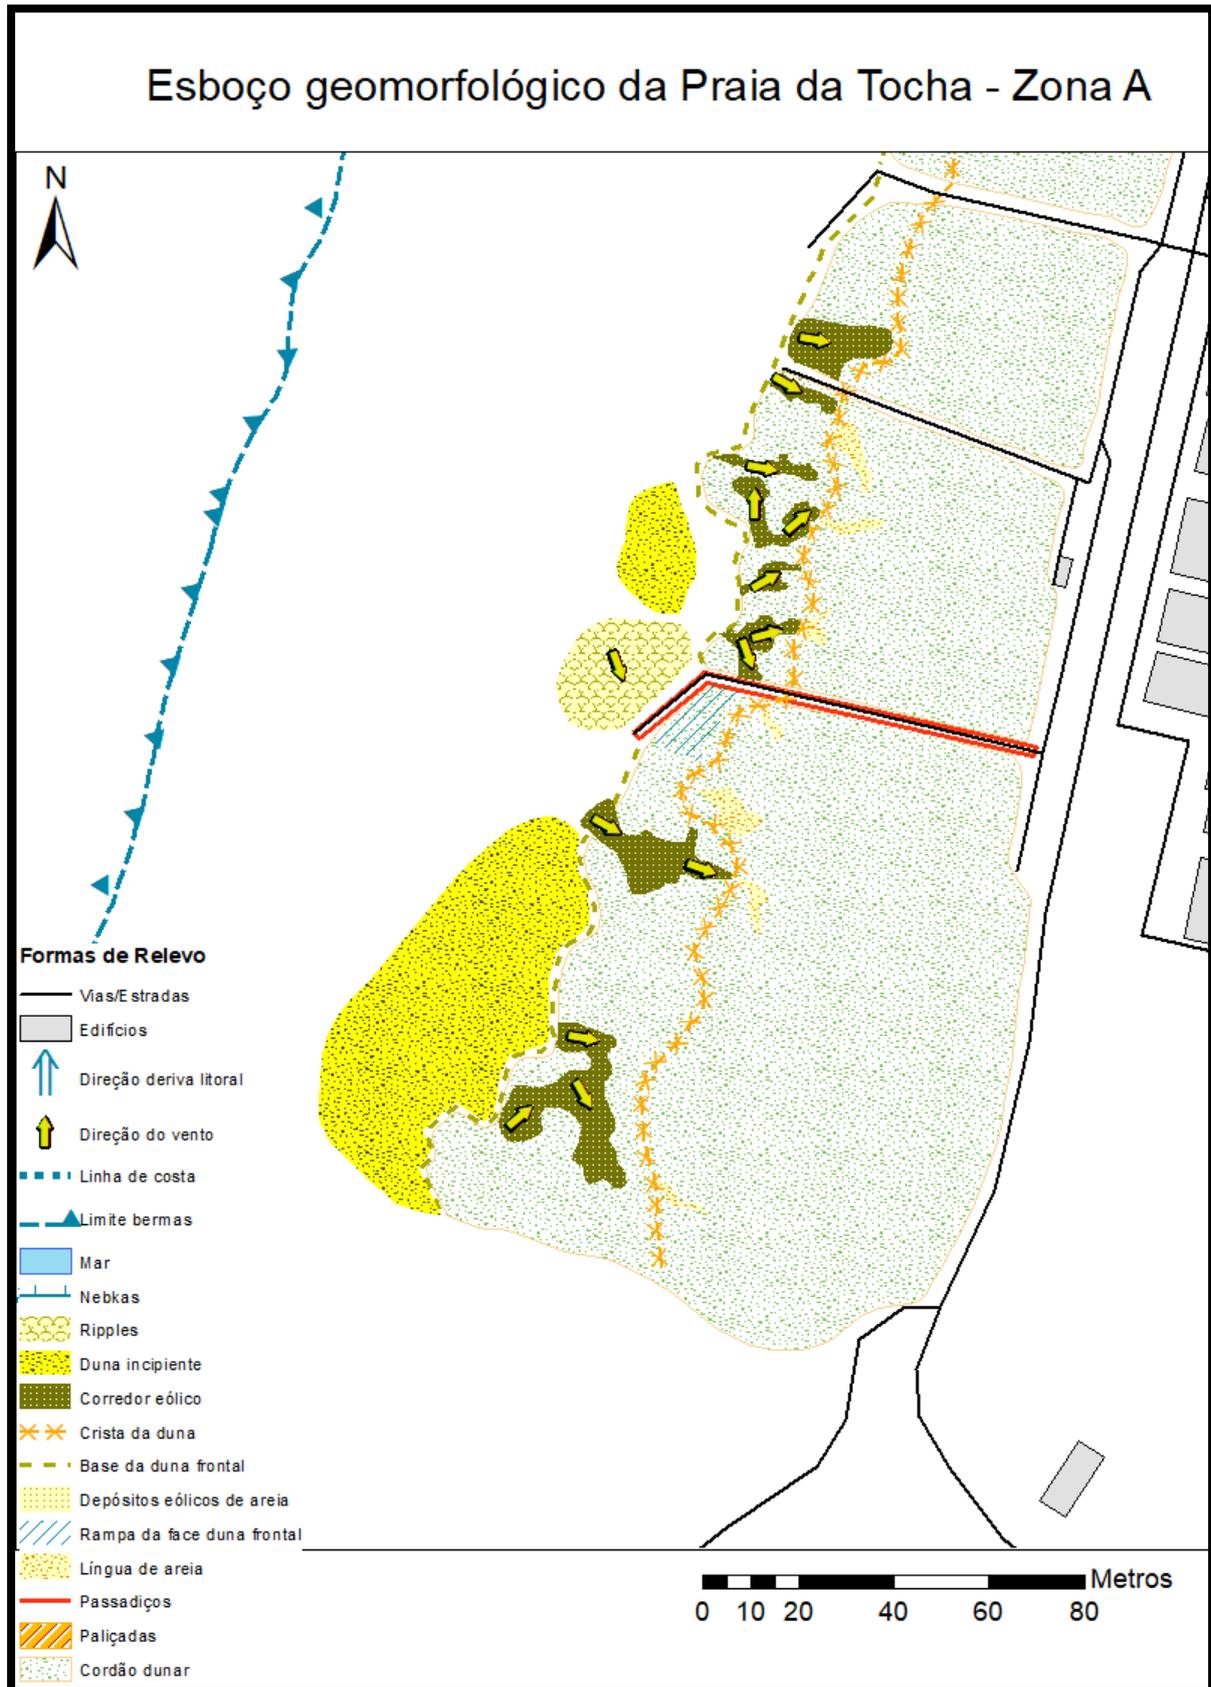
Figura 10 - Esboço geomorfológico elaborado para a Zona A. Para a localização e delimitação das áreas amostras previamente escolhidas para a Praia da Tocha ver a Figura 1.

As observações de campo, juntamente com a extração de informação essencial das fotografias aéreas obtidas com o drone, permitiu a elaboração cartográfica em SIG de três esboços geomorfológicos referentes às três áreas-amostra previamente selecionadas na Praia da Tocha (**Figs. 10, 11, 12**).

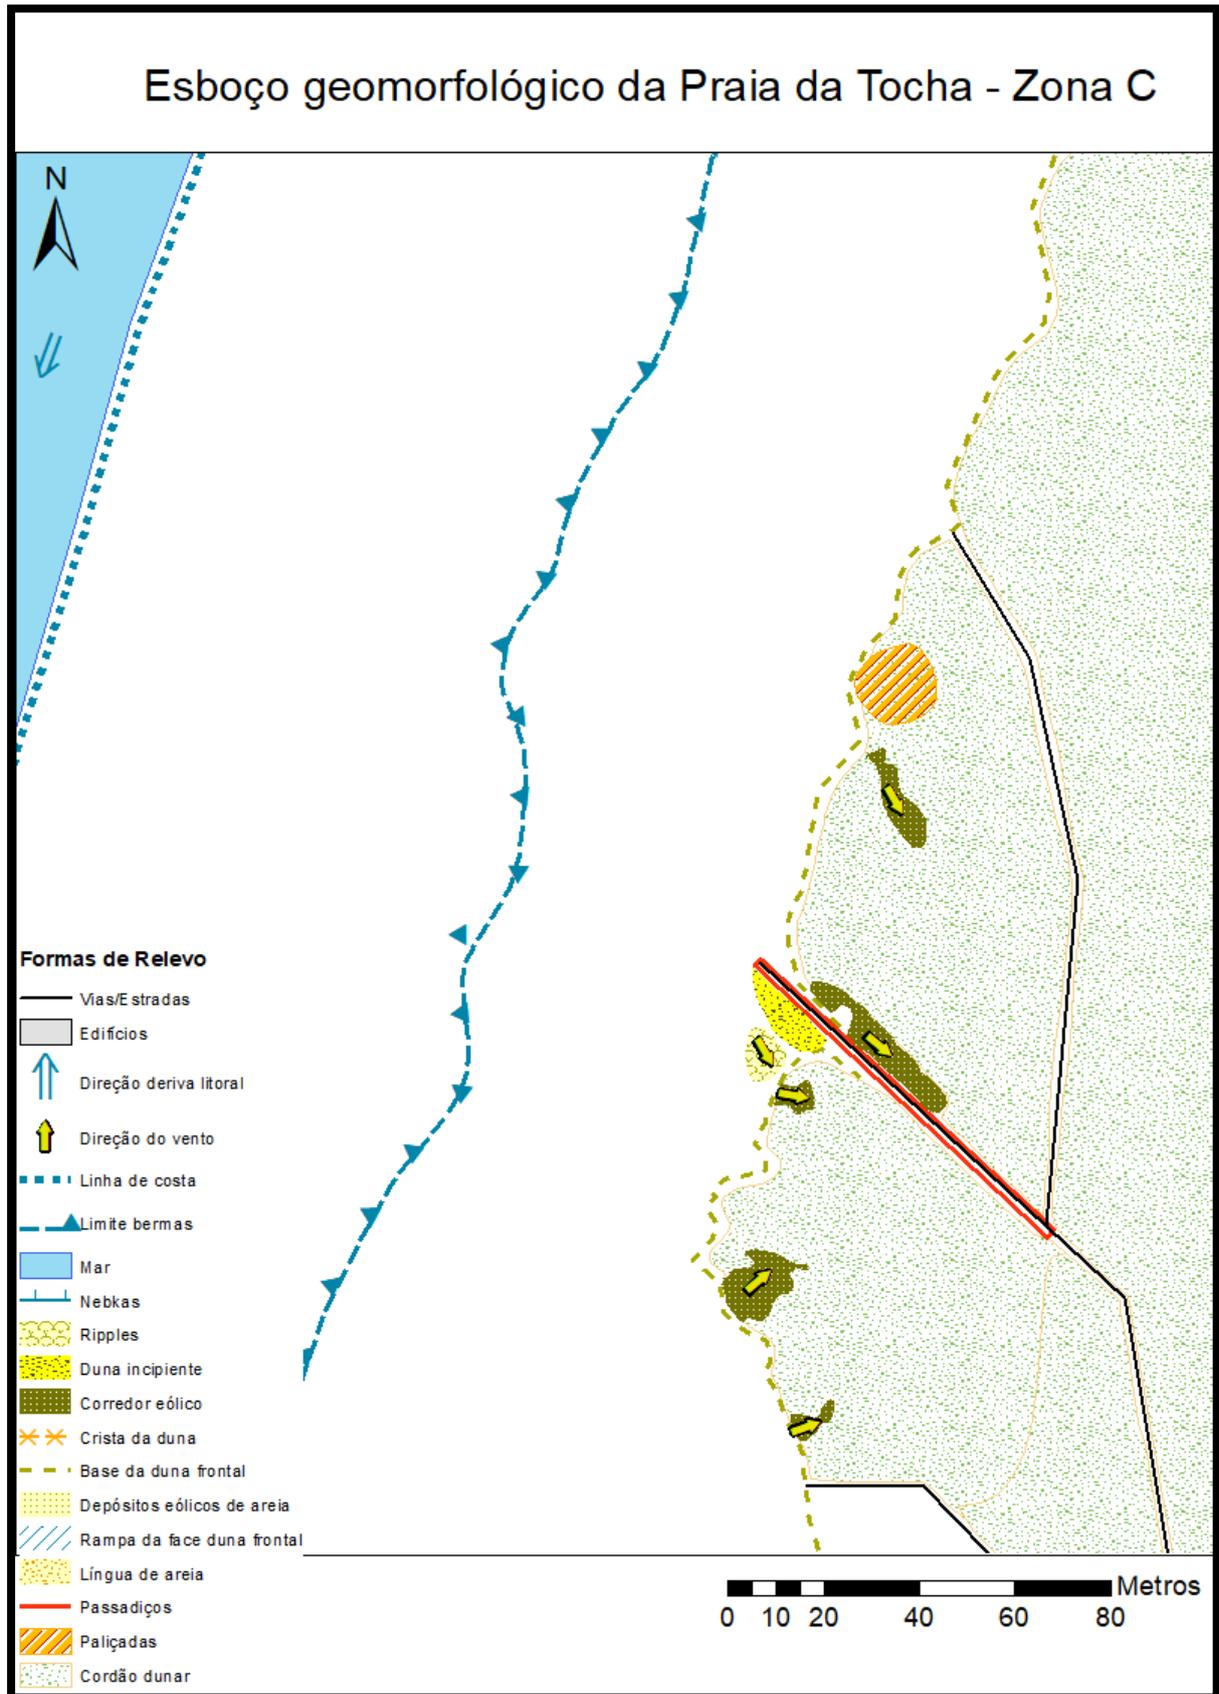
Figura 12 - Esboço geomorfológico elaborado para a Zona C. Para a localização e delimitação das áreas amostras previamente escolhidas para a Praia da Tocha ver a Figura 1.

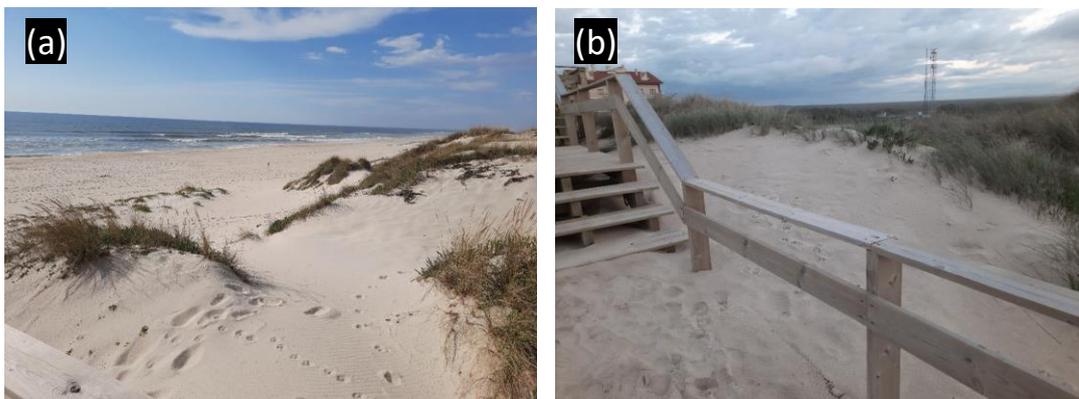
Figura 13 - Fotografias que ilustram algumas das formas dunares presentes na área de estudo: (a) o principal corredor eólico bifurcado na Zona A que vem na direção do passadiço em estudo; (b) exemplo de uma língua de areia no seguimento do corredor eólico que atravessa este mesmo passadiço.

No caso do passadiço considerado para este estudo na Zona A, este exhibe um corredor eólico bifurcado que o atravessa na diagonal, verificando-se regularmente acumulação significativa de areia em cima dessa fração do passadiço (ver **Fig. 13**). Também se assinala a formação de dunas incipientes ou pré-dunas de dimensões muito significativas nas três áreas de estudo, especialmente em maior número na zona mais setentrional da Praia da Tocha (ver **Fig. 14**).

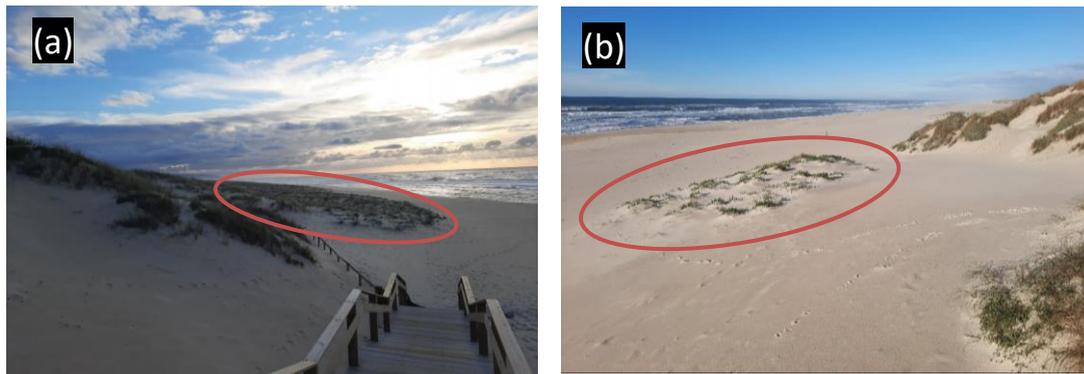
Figura 14 - Fotografias que ilustram algumas das formas dunares e de praia presentes na área de estudo: (a) a pré-duna de enormes dimensões situada no ponto mais meridional na Zona A e que ainda se estende bastante para sul da praia; (b) a segunda duna embrionária mapeada, com um tamanho relevante em clara fase de formação situada no lado norte do passadiço assinalado na Zona A, estando ainda um pouco afastada da base da duna frontal neste ponto.

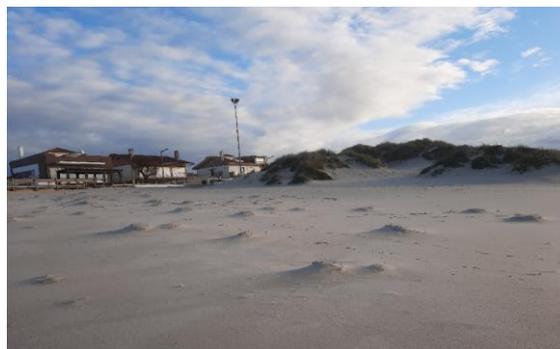
Figura 15 – Exemplo das *nebkas* avistadas em Dezembro 2022 na zona central da Praia da Tocha.

As formas de relevo assinaladas a azul no mapa da Zona B (**Fig. 11**) correspondem às pequenas *nebkas* (dunas de praia alta ou montículos de areia com ligeira vegetação rasteira no seu topo que ajuda a segurar essa areia em círculo). Estas evidências apenas foram avistadas nos meses de inverno visto que não havia o pisoteio constante (ou escavações) naquela área durante essa estação do ano (ao contrário do que é verificado no período balnear), permitindo a sua formação à vontade (ver **Fig. 15**).

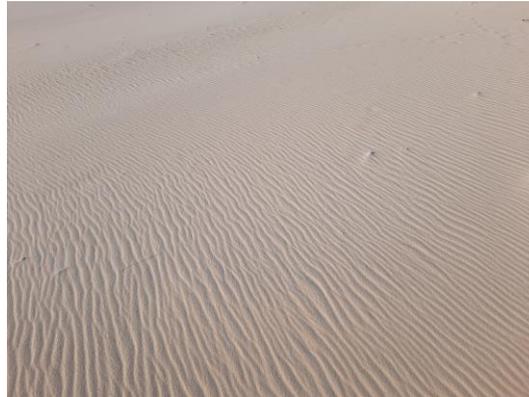
Figura 16 – Exemplo do tipo de ripples observados em Dezembro 2023 na Zona A da Praia da Tocha.

foram identificados no terreno, nas alturas em que não havia muito pisoteio na parte seca do areal ou nas rampas de ligação à base da duna frontal (i.e., durante os meses de inverno e primavera).
