**MODIFICAÇÕES INDUZIDAS PELOS PASSADIÇOS
NAS DINÂMICAS NATURAIS DA DUNA FRONTAL**

**O CASO DA PRAIA DA TOCHA (REGIÃO
CENTRO LITORAL DE PORTUGAL)**

Dissertação de Mestrado em Geografia Física – Ambiente e Ordenamento do Território (MGFAOT), orientada pelo Professor Doutor Luca Antonio Dimuccio e pelo Professor Doutor António Campar de Almeida, apresentada ao Departamento de Geografia e Turismo da Faculdade de Letras da Universidade de Coimbra

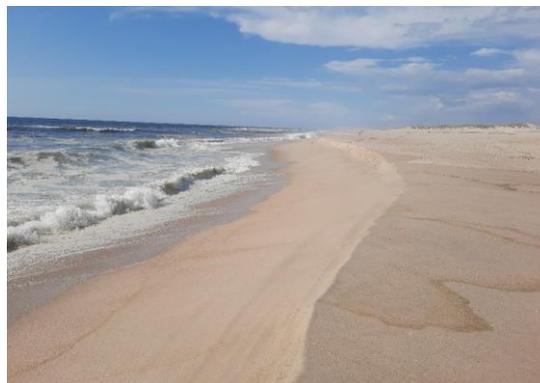
Figura 17 – Exemplo das bermas observadas em Maio 2023 no centro da Praia da Tocha.

Também está delimitado em cada um dos esboços, sempre no lado oeste do mapa, a seguir ao mar, uma linha azul que simboliza o limite das bermas existentes na praia (ver **Fig. 17**). As bermas são uma forma de relevo que se originam de forma paralela à linha de costa devido à dinâmica local da ondulação marítima em períodos da maré alta.

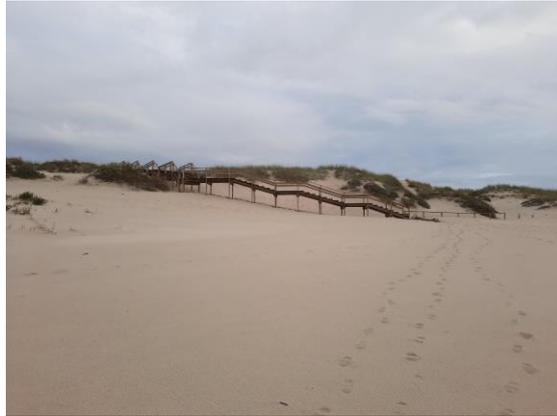
Figura 18 – Configuração atual do renovado passadiço mais meridional da praia em estudo, situado na Zona A, com o intuito de mostrar a forma como este está integrado no cordão dunar da Tocha.

No que toca às formas antrópicas existentes, as vias/estradas/passadiços, as paliçadas e os edifícios, que se encontram entre a base da duna frontal ou integrados no cordão dunar ou mesmo mais a leste das áreas-amostra, esta parte mais artificializada corresponde ao território físico da Tocha. Já os passadiços com sublinhado a vermelho (ver **Fig. 18 e 23b**) representam os principais que foram criteriosamente escolhidos devido à configuração adotada no acesso pedonal à praia, com o propósito de serem alvo de estudo mais pormenorizado ao longo desta análise.

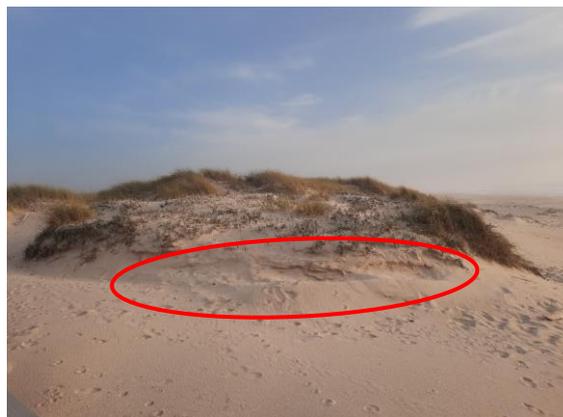
Figura 19 – Pequenas dunas eco e incipientes que se formaram naturalmente na base da duna frontal presente na Zona C do lado esquerdo ao segundo passadiço setentrional em estudo.

Por observação direta e contínua nas várias idas até à praia, os ripples que se encontram na Zona C tendem a ser mais vincados do que na Zona A ou B devido ao facto de o vento ser muito mais intenso nesta parte da praia, formando pequenas dunas eco e incipientes próximas à base da duna frontal (ver **Fig. 19**). Também se verifica regularmente uma forte acreção de areia à esquerda do 2º passadiço mais a norte (ver **Fig. 20**) devido ao efeito de túnel gerado por baixo da parte final desta estrutura de acesso pedonal.

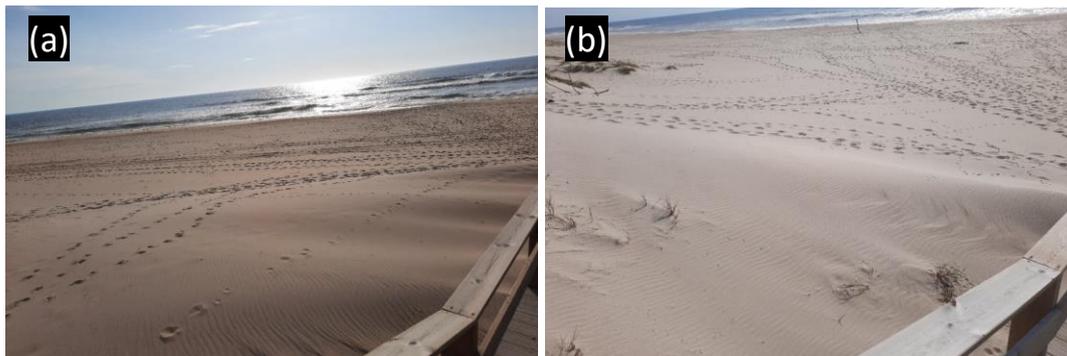
Figura 20 – Exemplos de dunas incipientes observadas durante os trabalhos de campo no dia 23 de Maio 2023. (a) Lado esquerdo do passadiço em estudo na Zona C; (b) Lado Sul de um passadiço intermédio da Zona B.

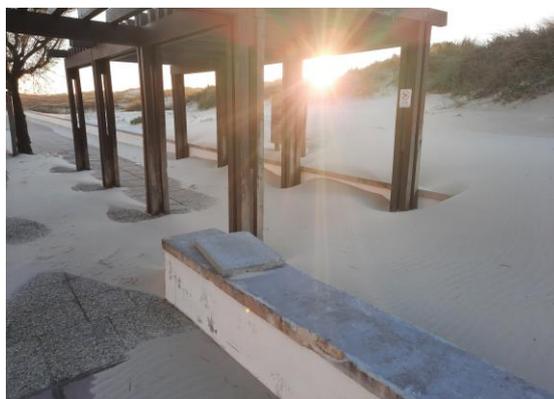
Figura 21 – Exemplo dos depósitos eólicos de areia observados em Dezembro 2023 que se tendem a formar neste local no passeio da rua marginal situada na Zona B da Praia da Tocha.

Em redor e por baixo dos passadiços em estudo tende a acumular-se, de forma sucessiva, uma grande quantidade de areia (do tipo mais grosseira). Isto acontece também nas rampas de ligação entre a praia *p.d.* e a duna, assim como nas zonas que atualmente estão desprovidas de dunas fixas (aqui o cordão dunar foi presumivelmente interrompido no passado para se criar o acesso à praia quando a Tocha se transformou num lugar turístico mais apelativo da região centro), havendo assim inúmeros depósitos eólicos de areia, transportados pelo vento, que ficam espalhados no passeio da rua marginal paralela a duna frontal (ver **Fig. 21**).

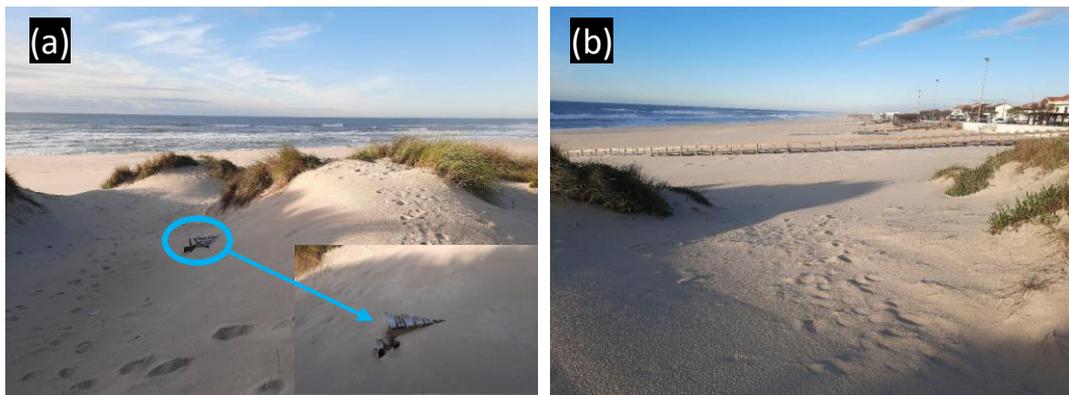
Figura 22 - Fotografias que ilustram algumas das formas dunares presentes na área de estudo: (a) o principal corredor eólico na Zona B de grandes dimensões, sendo até possível verificar parte de uma antiga infraestrutura em madeira soterrada; (b) mais um corredor eólico, na Zona B, que existe à direita da mesma depressão de areia, neste caso com direção predominante para NW.

Atualmente, algumas partes de madeira dessa antiga estrutura, que ficou soterrada, encontram-se ligeiramente visíveis à superfície. Na fase de preparação para a época balnear, na zona central e plana, são instalados passadiços removíveis e rasteiros ao solo. É uma boa solução adotada pelas entidades locais, visto que serviu para substituir o passadiço soterrado já em cima mencionado e, dessa forma, reduz-se a pressão antrópica relativa à circulação de pessoas nos corredores para que estes se possam fechar e recuperar gradualmente.

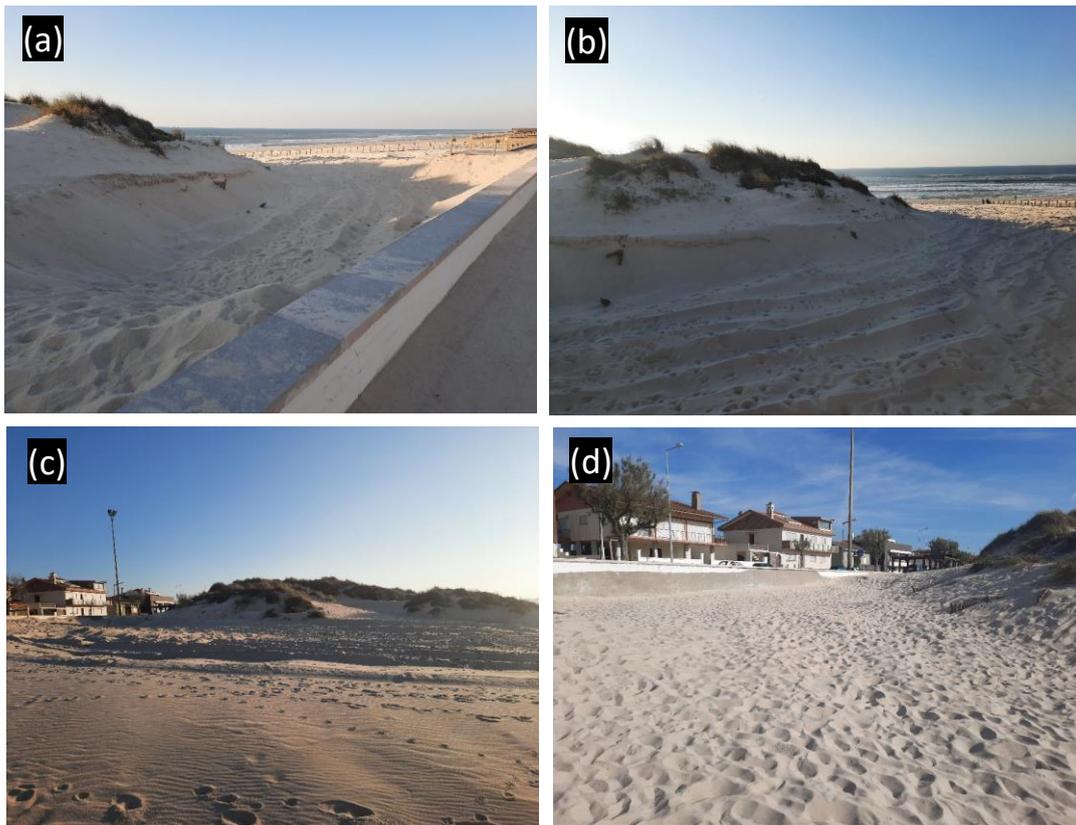
Figura 23 – Fotografias de vários ângulos e posições na praia que mostram algumas evidências de escavações antrópicas verificadas no período entre janeiro ou fevereiro 2023, em redor do trajeto percorrido no perfil B1: (a)/(b) a profundidade da escavação inicial vista a partir do passeio marginal; (c) a mesma escavação observada no centro da praia; (d) a mesma escavação fotografada, em abril 2023, no seu interior já após a existência de muito pisoteio humano.

Provavelmente estas ações, que aparentam ser práticas comuns a cada ano, serviram para a remoção da areia acumulada em demasia, durante os temporais de inverno derivado dos ventos fortes sentidos (e com isso uniformizar a paisagem), já que a areia tende-se a acumular bastante junto aos muros da marginal no alinhamento onde poderia estar o cordão dunar original caso este não fosse interrompido.

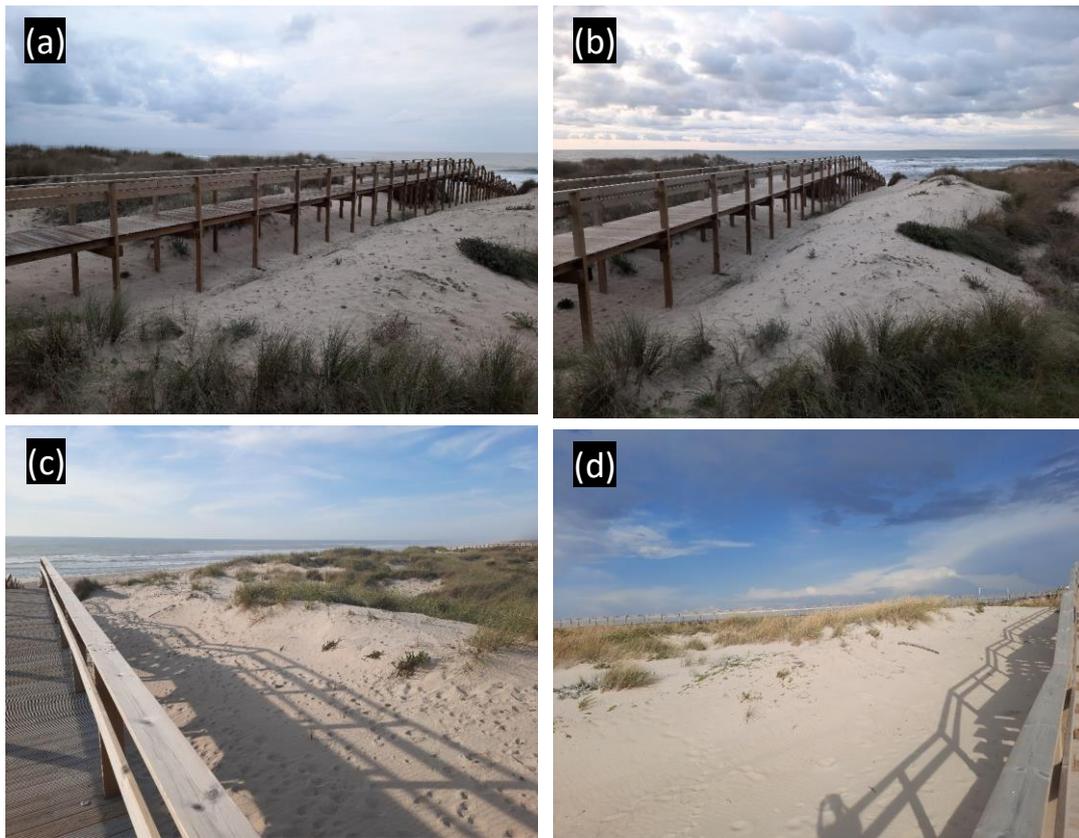
Figura 24 – Exemplo de um corredor eólico provocado pela instalação do novo passadiço na Zona C em clara fase de expansão natural em um espaço de nove meses: (a)/(b) o tamanho do corredor eólico em outubro era mínimo e paralelo ao passadiço; (c)/(d) a expansão ao nível da sua largura é notória para o interior do espaço dunar em abril e maio, após todos os temporais e ventos fortes no inverno.

É de salientar a existência de um corredor eólico de origem antrópica com dimensões significativas e em clara expansão natural, desde o inverno até ao atual verão, para o interior da duna no lado direito em direção à praia, que se pode encontrar no seguimento paralelo ao passadiço em estudo na Zona C. Esta forma eólica, exposta e moldada pelo vento forte recorrente nesta zona da praia, é fruto das escavações que foi necessário realizar no cordão dunar aquando da instalação do passadiço (ver **Fig. 24**).

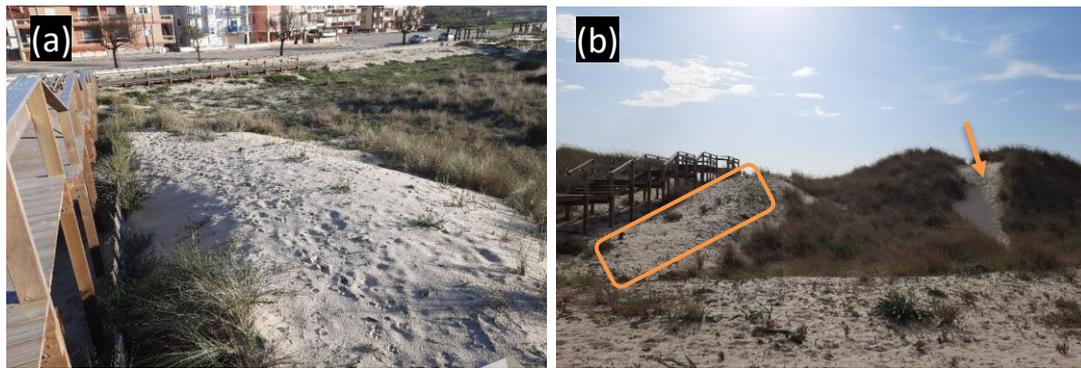
Figura 25 – Exemplo de depósitos de areia branca resultantes da instalação aquando da renovação dos passadiços na Zona A em todas as suas margens. (a) depósito de areia com escassa vegetação localizado no lado sul do 3º passadiço entre a Zona A e B; (b) outro depósito de areia idêntico com muita pouca vegetação localizado no lado oposto do mesmo passadiço na Zona B, tal como uma língua da areia assinalada com um percurso bem definido à direita da fotografia.

É também possível verificar a existência de vários depósitos de areia ainda sem, ou com muito escassa, vegetação instalada (talvez a principal esteja soterrada), de aparente origem antrópica com um aspeto nada natural (muito esbranquiçada e limpa), presente sempre nas laterais dos passadiços requalificados da zona mais meridional da praia, visíveis na parte interior destas dunas (ver **Fig. 25**). Supostamente, trata-se do resultado da remoção da areia em excesso por baixo dos passadiços aquando da escavação antrópica necessária para a sua instalação e montagem.

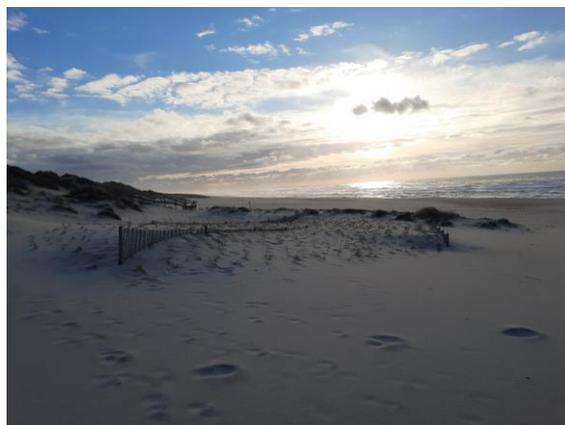
Figura 26 – Exemplo da referida ação de plantação de Estorno, conjugado com paliçadas, na Zona B.

É de destacar uma ação recente de plantação de Estorno, entre a pré-duna já existente e a base da duna frontal na Zona B (ver **Fig. 26**), onde já existiam paliçadas, com o objetivo de auxiliar na construção e reforçar essa parte estrutural do cordão dunar que apresenta alguns corredores eólicos vincados na paisagem.

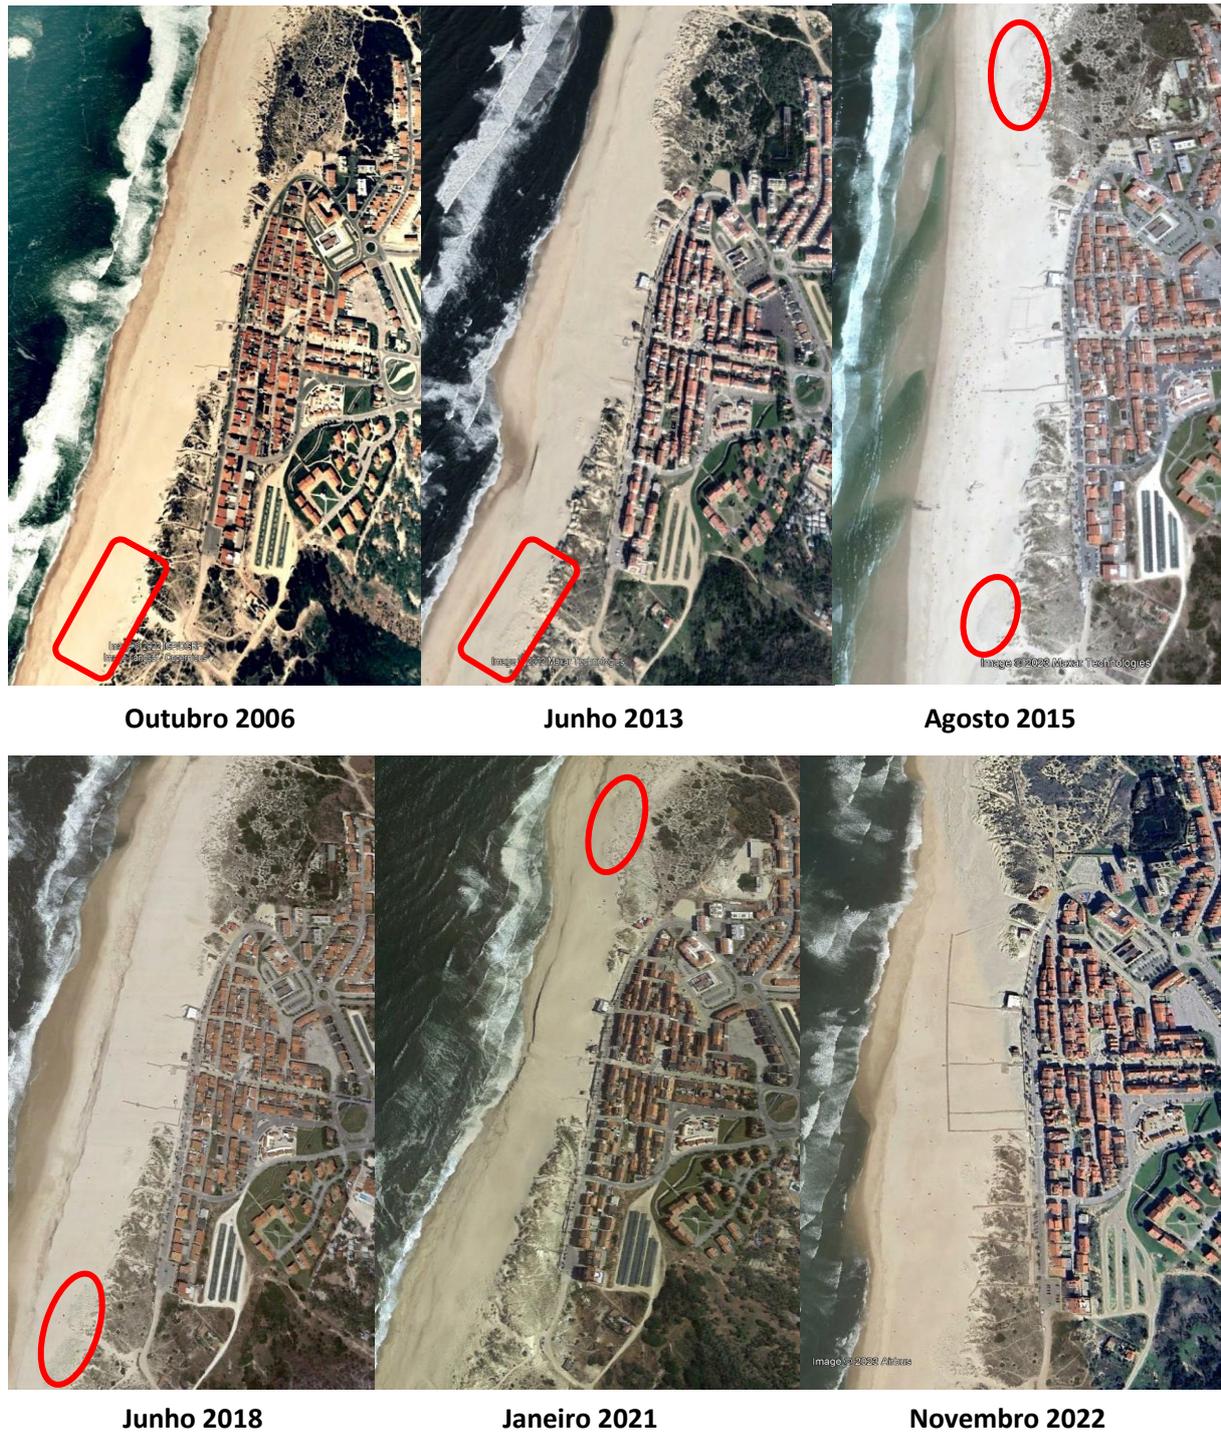
Figura 29 – Comparação visual de seis imagens aéreas sequenciais com o intuito de avaliar possíveis variações geomorfológicas na Praia da Tocha, na escala temporal 2006-2022.

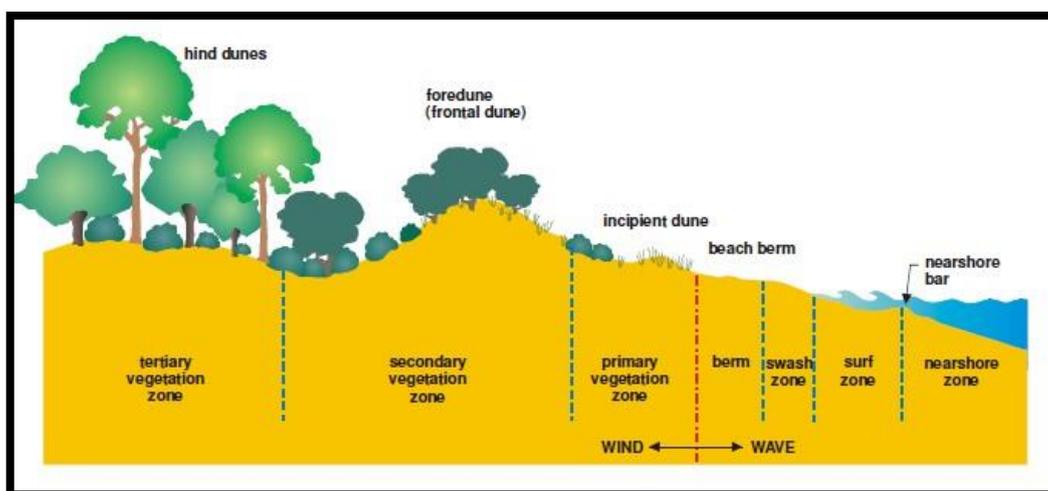
Figura 30 – Exemplo de esquema sobre o perfil geomorfológico natural de uma praia arenosa com as mesmas características às da Praia da Tocha (Retirado de NSW Land and Water Conservation 2001).

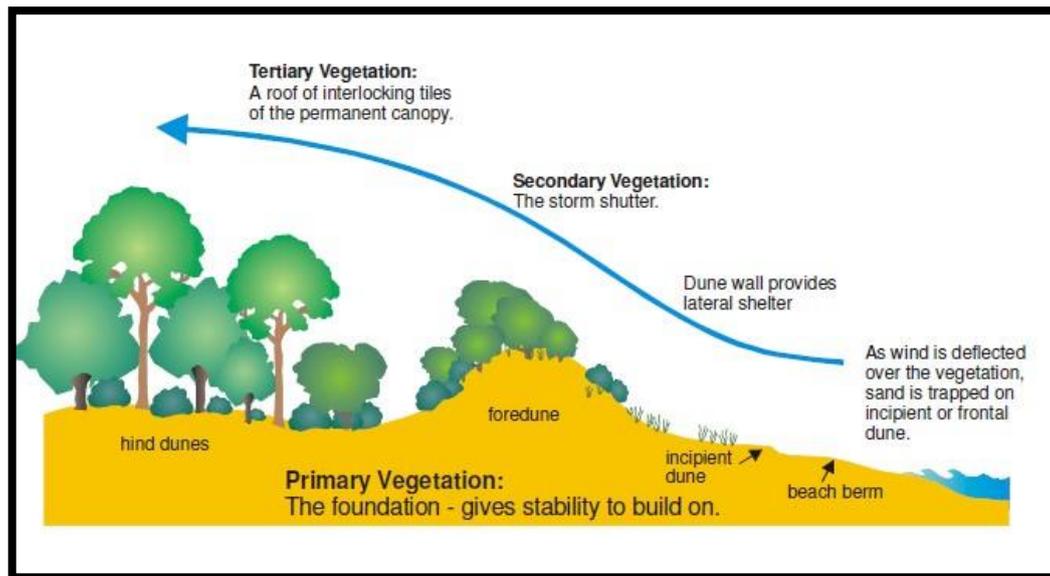
Figura 31 – Exemplo de esquema relativo à sequência natural da vegetação dunar previsível de uma praia arenosa com as mesmas características às da Praia da Tocha (Retirado de NSW Land and Water Conservation 2001).

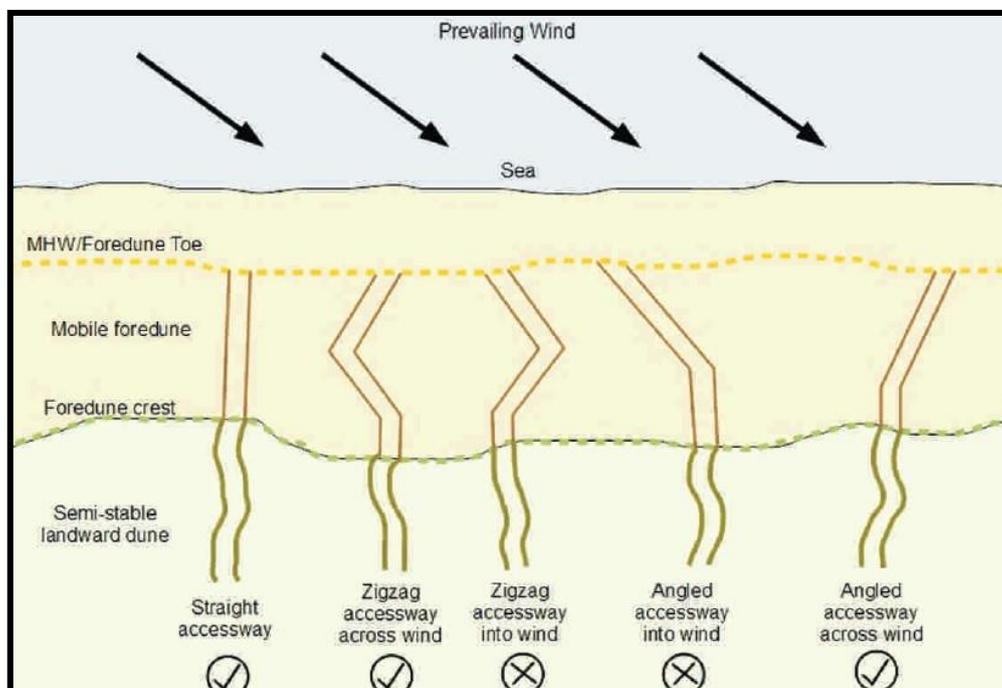
Figura 32 – Exemplo de um esquema sobre os tipos de passadiços corretos a utilizar sobre a duna frontal consoante as dinâmicas naturais do vento local (Retirado de Bergin et al., 2011).

Exemplos de medidas preventivas: haver reforço na instalação de mais conjuntos de paliçadas (de preferência, em madeira reciclada presa com arames, que seja resistente à degradação natural provocada pela maresia salgada, como já existem alguns exemplos aplicados nesta praia - **Fig. 33**) na base da maior parte dos corredores eólicos cartografados. Estes têm de estar instalados com a direção correta para o vento local predominante, para que haja maior acumulação de areia nesse local, de forma a estancar o seu desenvolvimento, permitindo diminuir esses vales ou túneis de areia e promover o aparecimento natural da vegetação dunar com intuito de reter essa areia para fortalecer a duna frontal em cada foco de erosão.

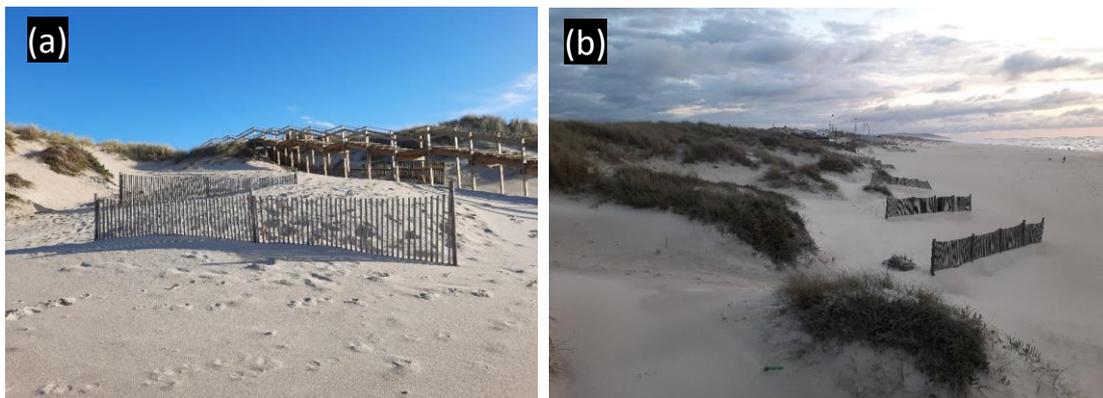
Figura 33 – Exemplo de grupo de paliçadas já instaladas em alguns pontos fulcrais na Praia da Tocha com o objetivo de fortalecer o seu cordão dunar e corrigir algumas formas de relevo prejudiciais: (a) as paliçadas colocadas na base de um corredor eólico enorme paralelo ao passadiço intermédio entre a Zona A e B; (b) a quantidade de paliçadas existentes na Zona C, a parte mais norte da mesma praia, ao longo da base da duna frontal para reforçar o cordão dunar nesse lugar sensível à erosão.
