Técnicas de Reabilitação, Conservação e Restauro em Paramentos de Alvenaria de Pedra – Aplicação ao Alçado Principal da Igreja do Carmo de Coimbra.

Dissertação apresentada para a obtenção do grau de Mestre em Engenharia Civil na Especialidade de Construções

Coimbra, Outubro, 2014

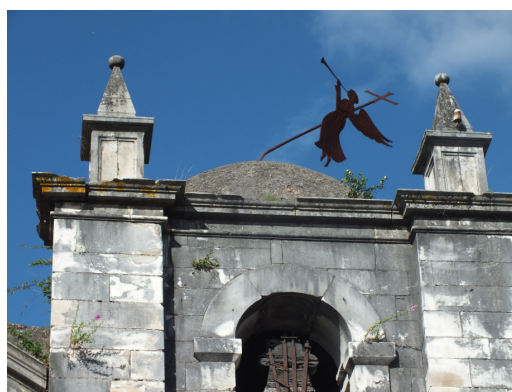
Nos frisos que delimitam inferior e superiormente o frontão e as torres sineiras há a ausência de partes destes ou por queda ou perda, ou seja, uma lacuna de material. Nestes mesmos frisos, principalmente os que delimitam superiormente as torres sineiras e aquele que delimita inferiormente o frontão, existe a presença evidente de colonização biológica por parte de

musgos e líquenes, e um pouco por toda a sua extensão há o desenvolvimento de plantas superiores e vegetação, como se verifica na Figura 7.5. Na parte central do frontão que delimita lateralmente a janela maior, a pedra aparenta um padrão de *pitting/ picamento* e em certas partes esfoliação.

Figura 7.5: Patologias presentes na torre sineira mais a Este.

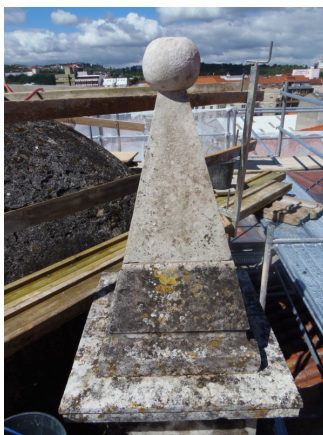
Figura 7.14: Pormenor da ação de limpeza efetuada na Igreja.

No entanto estas compressas não foram usadas, uma vez que a pedra se encontra fragilizada e o uso de químicos deve ser o último recurso a utilizar na limpeza e remoção de sujidades. No que respeita à limpeza da fachada da Igreja do Carmo, antes de qualquer técnica de lavagem foi aplicado um biocida, nomeadamente o Preventol Ri80, que será abordado no subcapítulo seguinte, e só posteriormente foi feita qualquer ação de limpeza da fachada. O tipo de lavagem utilizada foi a lavagem mecânica com água a baixa pressão fazendo uso de uma lança de pequeno diâmetro (ponteira) e com auxílio de uma escova de cerdas macias, sempre controlada por um técnico especializado, como exemplifica a Figura 7.13. Esta limpeza foi iniciada no topo da fachada, começando pelos pináculos da tas torres sineiras, como se demonstra na Figura 7.14.

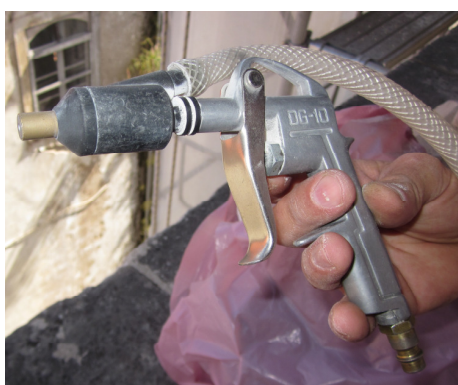
Figura 7.18: Ponteira utilizada na limpeza por micro abrasão.

A opção adotada foi a limpeza por micro abrasão com jatos de partículas de sílica, um método de projeção de partículas mais preciso e por isso mais facilmente controlável no que concerne à perda de material pétreo. Este sistema é constituído por um micro jato de 1,5mm de diâmetro, como demonstra na Figura 7.18. Optámos por usar como partícula de projeção a areia de sílica branca. A areia de sílica escolhida foi a FPS 120, farinha portuguesa de sílica, constituída principalmente por quartzo, e mais de 98% de sílica.

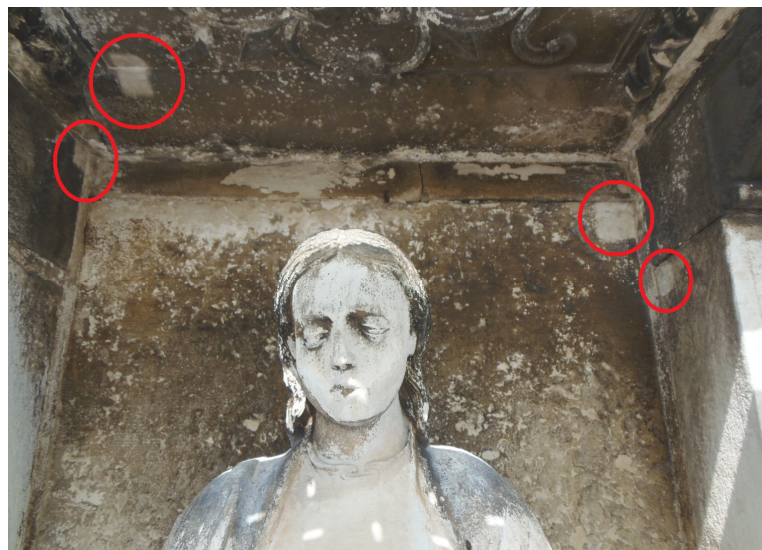
Figura 7.19: Ensaio de limpeza por micro abrasão com areia de sílica.

Os sistemas de projeção de partículas de areia ou de pó de vidro aplicam-se com o intuito de decapar, desincrustar superfícies corroídas e remover crostas negras. Qualquer técnica abrasiva deve ser previamente testada num local pouco visível antes de se proceder à limpeza. Estes testes tem como objetivos verificar a eficácia da técnica abrasiva devido à sua agressividade para com pedra e pelo seu difícil controlo. Realizámos testes em zonas abrigadas do nicho, como pode ser observado na Figura 7.19, obtendo-se bons resultados. Assim efetuou-se a limpeza por micro abrasão (ação mais controlável), tendo-se restringido esta operação a um local de dimensão reduzida. Existiu a necessidade de mão-de-obra especializada e equipamentos especiais. Devido ao grande número de partículas projetadas, refletidas e removidas da superfície, o operador necessita de estar devidamente protegido com um fato especial e máscara. As partículas de sílica são altamente prejudiciais ao Homem quando respiradas, sendo tóxicas e podendo levar a reações inflamatórias, fibrose ou até mesmo cancro (Begonha, A. et al, 2012).

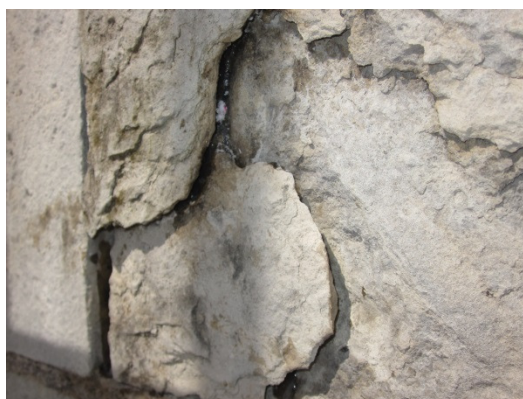
Figura 7.31: Resultado final da colagem com resina epóxi.

Nestes casos criámos pontos de colagem, utilizando uma resina epoxídica, de forma a “colar” as placas que se encontravam mais desagregadas, impedido a entrada de água através delas. A resina epoxídica utilizada foi a EP 2101. Este material é um adesivo epoxídico de ação rápida, com excelentes propriedades mecânicas e de fácil aplicação. À resina EP-2101 foi adicionado o endurecedor K-122 que, como o nome indica, vai endurecer a resina. O suporte onde a resina vai ser aplicada deve estar limpo. No caso em estudo o suporte onde se aplicou a resina EP-2101 foi limpo e removida toda a sujidade como se verifica na Figura 7.30.

No local onde a placa estava demasiado solta, removemos a placa de pedra, limpámos a pedra que estava atrás desta, uma vez que apresentava sujidade e, colocando resina epoxídica na face interior da placa, esta foi colada à pedra e pressionada contra esta. Este processo pode ser exemplificado Figura 7.30. O resultado final encontra-se na Figura 7.31. Caso posteriormente seja necessário pode-se realizar uma micro-estucagem, onde se coloca uma massa muito fina para fechar qualquer abertura que tenha ficado exposta e que, no futuro, seja um possível local de entrada de água futura.

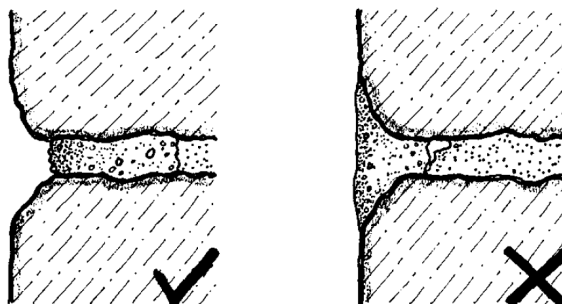
Figura 7.35: Procedimento adequado de refechamento de juntas (retirado e adaptado de Ashurst, J. e Dimes, F., 1988).

Alguns erros normalmente cometidos no acabamento das juntas encontram-se representados na Figura 7.35, Figura 7.36, Figura 7.37 e Figura 7.38. As juntas não devem ser preenchidas até à face da pedra uma vez que isso altera a estética desta, aumentando o tamanho aparente das juntas (Figura 7.35). Alguma falta de material que possa existir em torno da junta, e que não justifique colocação de pedra, deve ser preenchida com cuidado, tendo atenção à argamassa a colocar e devendo esta ter cor semelhante, tamanho do grão e permeabilidade próxima da pedra que a confina (Figura 7.36). No caso de existir alguma pedra que não esteja alinhada com as restantes e que representa pontos de entrada ou deposição de água, deve ser dada uma ligeira inclinação e curvatura ao topo da pedra saliente /projetada de modo a que a água não se

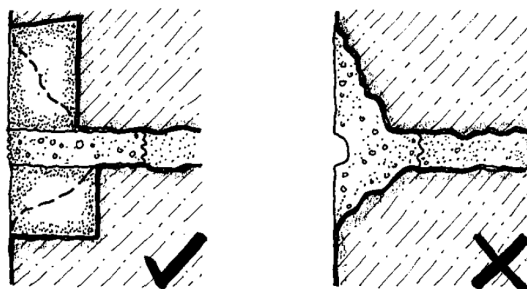
Figura 7.36: Procedimento adequado de refechamento de juntas (retirado e adaptado de Ashurst, J. e Dimes, F., 1988).

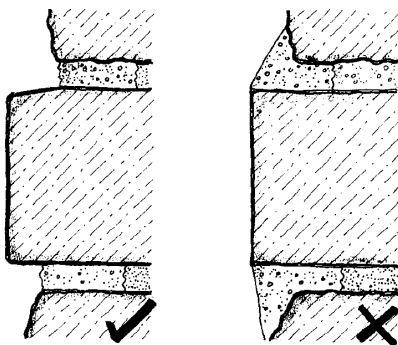
Figura 7.37: Procedimento adequado de refechamento de juntas (retirado e adaptado de Ashurst, J. e Dimes, F., 1988).

acumule no local (Figura 7.37). A largura da junta nunca deve ser aumentada por mais difícil que seja colocar a argamassa. Nesta situação os discos devem ser evitados (Figura 7.38.) (Ashurst, J. e Dimes, F., 1988).

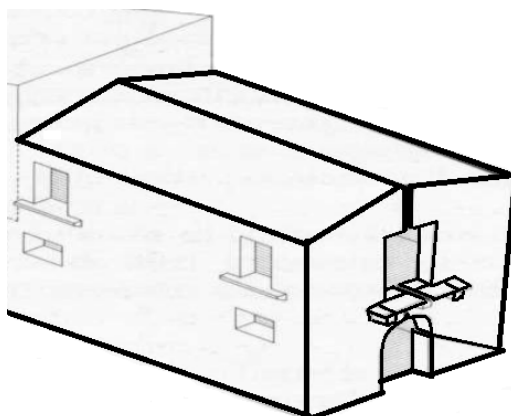
A origem mais provável de juntas abertas com esta expressão pode dever-se ao sismo de 1969, de acordo com testemunhos. Esta patologia está associada à diferença relativa de massa entre a fachada e as torres sineiras. A situação é agravada pela inexistência de contraventamento (Júlio, E. e Maranhã, P., 2006). O possível movimento que a fachada sofreu pode ser exemplificado pela Figura 7.40.

Figura 7.40: Representação do possível movimento da fachada da Igreja e abertura de fendas (retirado e adaptado de Gonçalves, A. J. C., 2010)

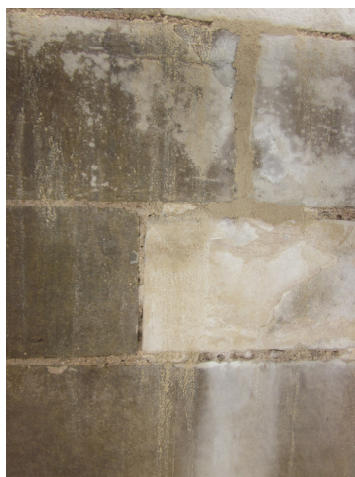
Na Igreja do Carmo procedeu-se inicialmente à abertura de todas as juntas a serem reparadas de acordo com os cuidados e procedimentos referidos anteriormente.. Primeiro abrimos as juntas da zona superior da Igreja e procedemos ao seu refechamento, só depois as juntas nas zonas abaixo destas foram abertas e preenchidas. Na zona superior um dos problemas que ocorreu foi a chuva que estragou muitos trabalhos de refechamento, como se demonstra na Figura 7.41, que posteriormente foram reparados.

Figura 7.41: Estrago causado pela entrada de água nas novas juntas de argamassa.

Nas juntas onde existia o problema de entrada de sujidade e água enquanto não era colocada a nova argamassa, aplicámos um cordão de polietileno para proteger a junta, como de demonstra na Figura 7.42.

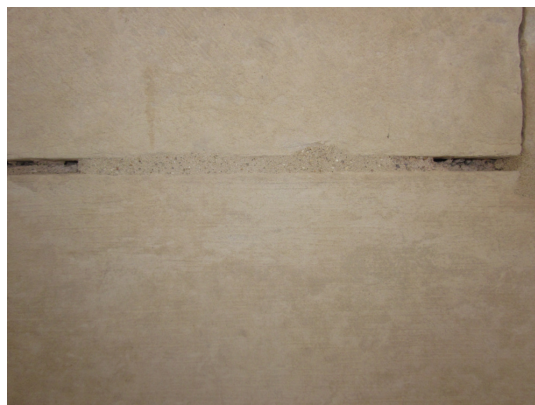
Figura 7.43: Ensaio teste nº1

A argamassa do teste nº1 foi aquela que pareceu mais adequada a nível estético e por isso foi a escolhida para o refechamento de juntas da Igreja.

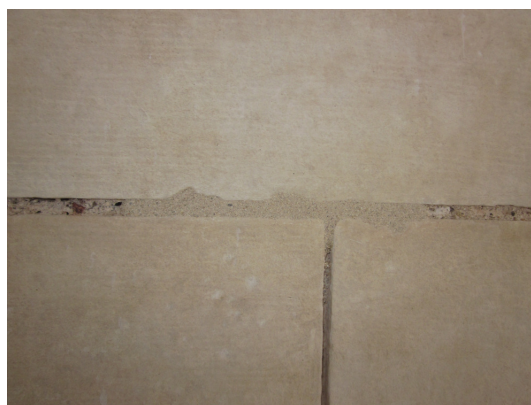
Figura 7.46: Ensaio teste nº4.

- 6 dL Areia Portuguesa Amarela de Sílica 60;
- 3 dL Areia Portuguesa Amarela de Sílica 30;
- 3 dL Cal Hidráulica Lafarge;
- 12 gr Pigmento Tierra Siena Natural;
- 5 gr Pigmento Tierra Sombra Natural.
