ANÁLISE DA ESTABILIDADE DA ENCOSTA DO  
MIRADOURO DE SÃO PEDRO DE ALCÂNTARA, LISBOA

Dissertação de Mestrado Integrado em Engenharia Civil, na área de Especialização em Geotecnia, orientada pelo Professor Doutor António Manuel Gonçalves Pedro e pelo Professor Doutor Alexandre Pinto e apresentada ao Departamento de Engenharia Civil da Faculdade de Ciências e Tecnologia da Universidade de Coimbra.

# **Análise da estabilidade da encosta do Miradouro de São Pedro de Alcântara, Lisboa**

## **Analysis of the slope stability of the São Pedro de Alcântara viewpoint in Lisbon**

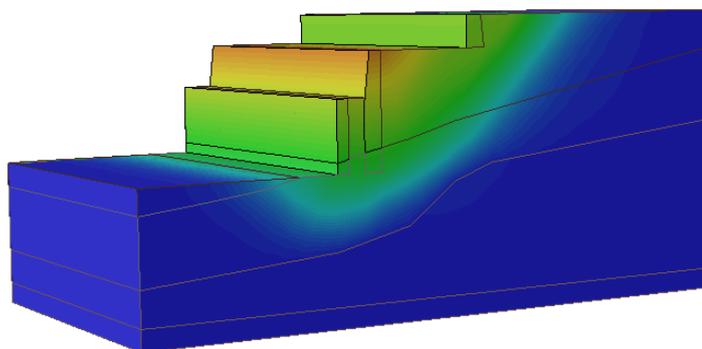
Figura 4.8 – Fase 3: Superfície de deslizamento para a validação do modelo - FS = 1.0

Tal como esperado, o FS obtido foi de 1.0, encontrando-se a superfície crítica de deslizamento representada na Figura 4.8, sendo esta em tudo similar à do cálculo anterior. Naturalmente é expectável que os parâmetros resistentes da camada ZG2 sejam um pouco superiores ao limite inferior de 95kPa uma vez que na realidade o talude não estava na iminência do colapso. Como também não se permitiu a redução dos parâmetros das zonas ZG1 e ZG3 é natural que a potencial contribuição destes solos para a rotura faça com que o valor de Cu da ZG2 seja superior ao estimado, embora não deva andar muito longe do obtido.

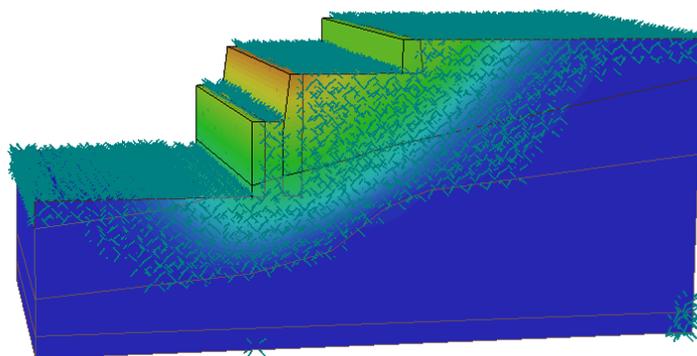
Figura 4.10 – Pontos plastificados para os parâmetros de referência.

Tendo por base a metodologia efetuada conseguiu-se estimar de forma aproximada os parâmetros de resistência das zonas geológicas. Na Tabela 4.5 apresentam-se os parâmetros de referência considerados para as 3 zonas geotécnicas. Para a definição do  $C_u$  da ZG2 teve-se em consideração os resultados de Carvalho (2017) que estimavam um FS inicial da encosta como sendo 1.1, tendo-se iterativamente testado diversos valores de  $C_u$  até se estabelecer 110kPa como referência. Na Figura 4.9 apresenta-se a superfície de rotura crítica associada à situação de referência podendo observar-se que a mesma se estende até à ZG2 mas não intersecta a ZG3. Na Figura 4.10 é mostrada a plastificação existente podendo observar-se que na situação de rotura grande parte dos estratos ZG1 e ZG2 encontram-se em cedência.

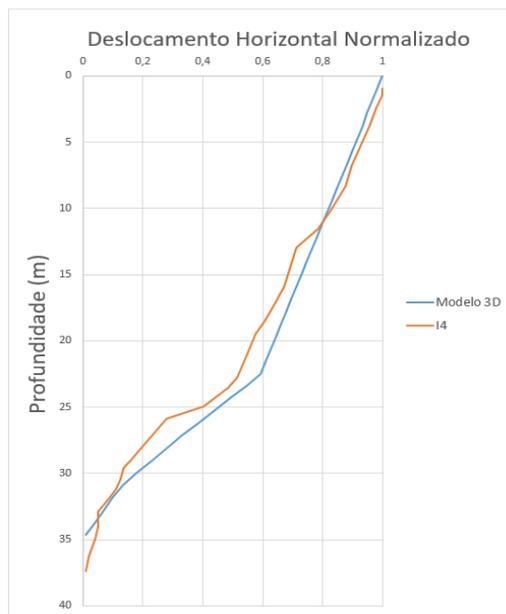
Figura 4.11 – Representação comparativa, dos deslocamentos no modelo com os deslocamentos no I4.

Na Figura 4.11 apresentam-se os deslocamentos horizontais obtidos no inclinómetro I4 normalizados pelo seu valor máximo que foi registado à superfície (Figura 3.16). Sobreposto na figura encontram-se igualmente os deslocamentos horizontais normalizados determinados no cálculo podendo verificar-se uma excelente concordância em profundidade. Não só na análise numérica também se verifica que o deslocamento máximo ocorre à superfície como a zona afetada pela superfície crítica, até uma profundidade de 32m, se encontra praticamente coincidente com a registada pelo inclinómetro. Este resultado comprova que a retroanálise efetuada parece ser fiável e adequada para reproduzir numericamente as condições existentes no local antes da intervenção de reforço.

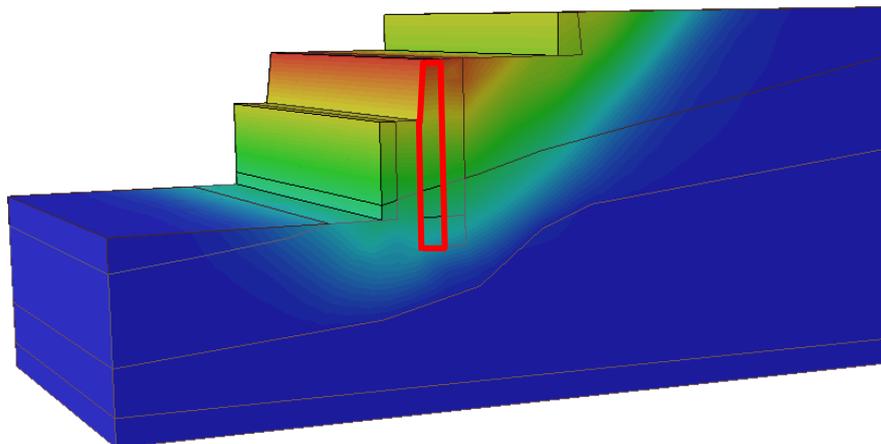
Figura 4.12 – Superfície de deslizamento para o muro com maior comprimento - FS = 1.1

A primeira análise onde se aumentou o comprimento do muro do patamar inferior não produziu impacto relevante na estabilidade da encosta. O FS permaneceu inalterado em 1.1 e a superfície crítica, representada Figura 4.12, é somente ligeiramente mais profunda que a obtida na situação de referência. Do exposto conclui-se que mesmo que o muro tivesse uma altura de 27m não existiria um aumento relevante de segurança. Por outro lado, na segunda análise onde se considerou uma maior espessura do muro obteve-se um FS de 1.2 ligeiramente superior ao do cálculo de referência. A superfície crítica obtida (Figura 4.13) é neste caso visivelmente maior, envolvendo um maior volume de solo e prolongando-se praticamente até à ZG3. Apesar das diferenças observadas pode se concluir que as alterações das dimensões do muro do patamar inferior não têm um grande impacto na estabilidade do talude pelo que nos cálculos subsequentes se optou por manter as dimensões iniciais de referência.

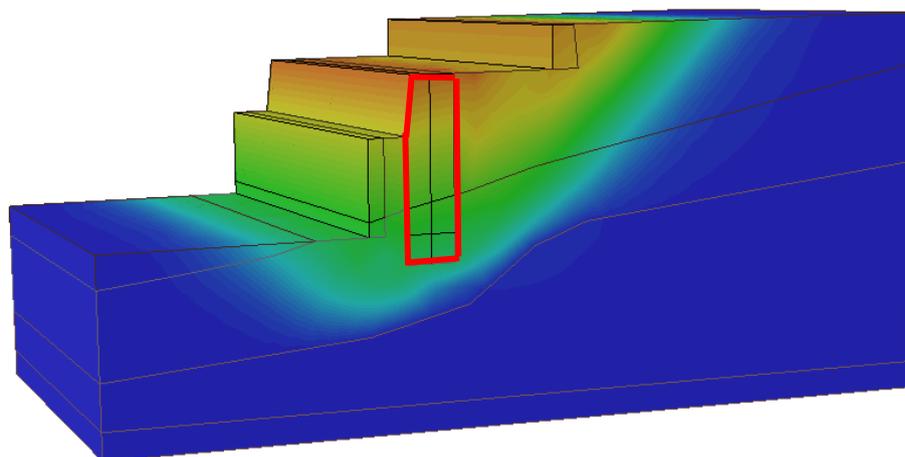
Figura 4.13 – Superfície de deslizamento para o muro com maior espessura - FS = 1.2

Conforme referido anteriormente existem algumas incertezas relativas à geometria dos vários muros de suporte, e em particular do muro do patamar inferior. Para tentar avaliar a influência que este aspeto podia ter foram realizadas duas análises adicionais onde se consideraram muros de maiores dimensões, estimadas tendo por base os resultados da prospeção efetuada. No primeiro caso manteve-se a espessura do muro do patamar inferior, mas aumentou-se a sua altura de 4.5m, ficando o muro com um total de 27m. No segundo caso para além da maior altura considerou-se ainda uma maior espessura que passou de 4m para 7m. Nestas duas análises utilizaram-se os parâmetros geotécnicos de referência (Tabela 4.5).

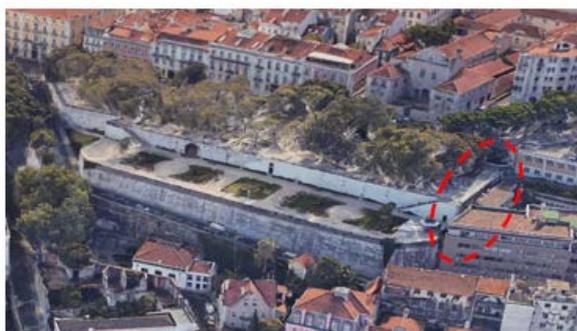
Figura 4.14 – Ponto do miradouro onde poderá existir influência das condições fronteira, (adaptado de Google Earth).

Como mostram os resultados dos inclinómetros, e é particularmente evidente na Figura 4.14, a presença de prédios do lado Norte do Miradouro pode ter restringido as deformações medidas. Também junto ao lado Sul verificaram-se menores deformações sendo que neste caso apenas existe o muro lateral do Miradouro que pode servir como elemento de maior rigidez. No modelo numérico 3D inicialmente considerado estas eventuais restrições não foram tidos em conta tendo-se inclusivamente apenas modelado 70m de comprimento em vez dos 130m realmente existentes. Para avaliar a influência das restrições laterais foi criado um novo modelo com geometria igual ao anterior, mas com uma largura de 130m, para assim tornar o modelo mais próximo do real.

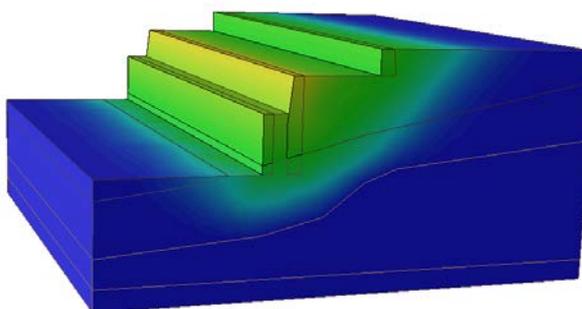
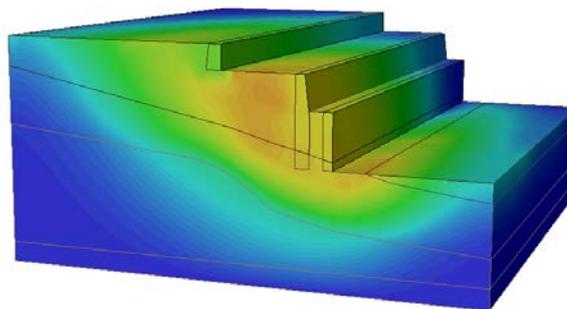
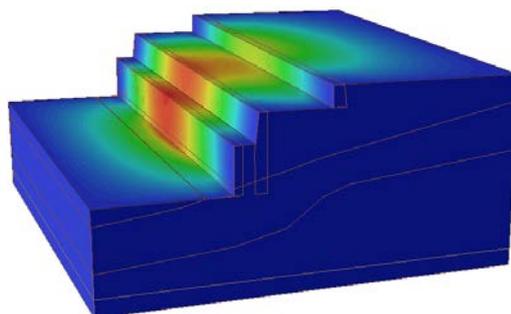
Os resultados obtidos para as 3 análises são apresentados nas Figura 4.16 a Figura 4.18, podendo observar-se que, tal como expectável, aumentar a extensão do modelo não interfere com o FS mantendo-se este igual a 1.1 como no caso de referência. Por sua vez quando existe uma restrição lateral parcial a superfície crítica deixa de ser 2D, dado estar limitada de um dos lados, verificando-se um aumento substancial do FS para 3.9. Naturalmente no lado restringido não se verifica qualquer deformação enquanto que na face livre observa-se uma superfície crítica similar à obtida no caso de referência. Por sua vez no modelo com restrição lateral total observa-se um ainda maior FS que passa para 4.2, sendo que neste caso apenas a zona central do modelo apresenta deformações. Comparando os resultados com os dados dos inclinómetros pode-se concluir que a hipótese de deformação nula nas faces laterais é demasiado limitativa e não corresponde à realidade dando origem a FS muito superiores aos expectáveis. Embora os

dados dos inclinómetros confirmem alguma restrição de movimentos estes não são nulos como nos casos adicionais simulados pelo que nas futuras análises se considerou que o modelo de referência, em que apenas se consideravam os 70m centrais do Miradouro e sem qualquer restrição lateral, era mais representativo das condições locais existentes, particularmente das observadas na zona central do Miradouro.
