REABILITAÇÃO DE COBERTURAS DE MADEIRA E
TELHA CERÂMICA NOS CENTROS HISTÓRICOS,
NUMA PERSPETIVA INTEGRADA DE DESEMPENHO,
VALOR PATRIMONIAL E SUSTENTABILIDADE: CASO
DE ESTUDO EM VISEU

Dissertação no âmbito do Mestrado em Reabilitação de Edifícios, no ramo de Reabilitação Não Estrutural de Edifícios, orientada pelas professoras Doutora Ana Ferreira e Doutora Maria Isabel Torres, apresentada ao Departamento de Engenharia Civil – FCTUC.

Setembro de 2019

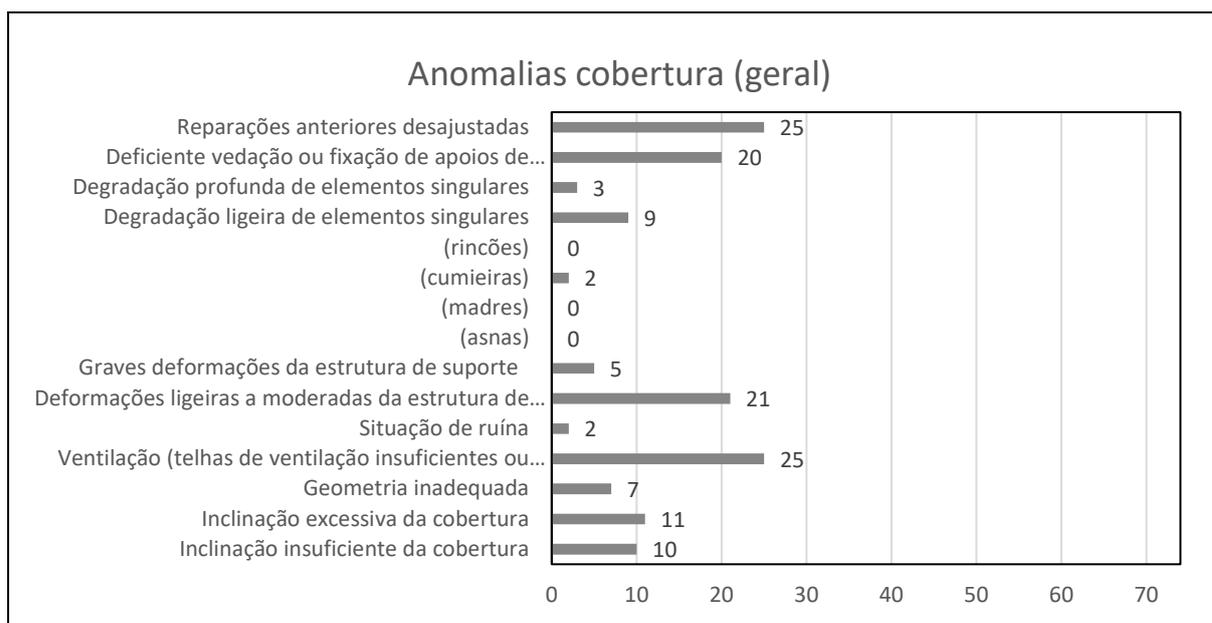
Figura 25 – Anomalias da cobertura

Os problemas de reparação anteriores desajustadas atingem 25% dos casos, o que demonstra que ainda falta um conhecimento técnico eficiente para as ações de reabilitação ou mesmo manutenção (Figura 25). Verificou-se que a ventilação inadequada das coberturas atingiu 25%, esse aspeto influencia na secagem das telhas, dificultando a eliminação do vapor de água, o que também dificulta a dissipação do calor quando em dias de elevada temperatura, (Figura 25). Em relação à falta de estanqueidade das coberturas, a ação da água é problemática, pois contribui para infiltração e tem consequências diretas sobre os elementos da cobertura. As infiltrações surgem sempre associadas a outros problemas e são potenciadas por diferentes situações como a inclinação insuficiente, o que ocorre em 10% das ocorrências encontradas (Figura 25) e degradação de elementos singulares 9% (Figura 25).

Na Figura 25, podemos observar algumas anomalias que podem gerar potenciais causas de infiltração.

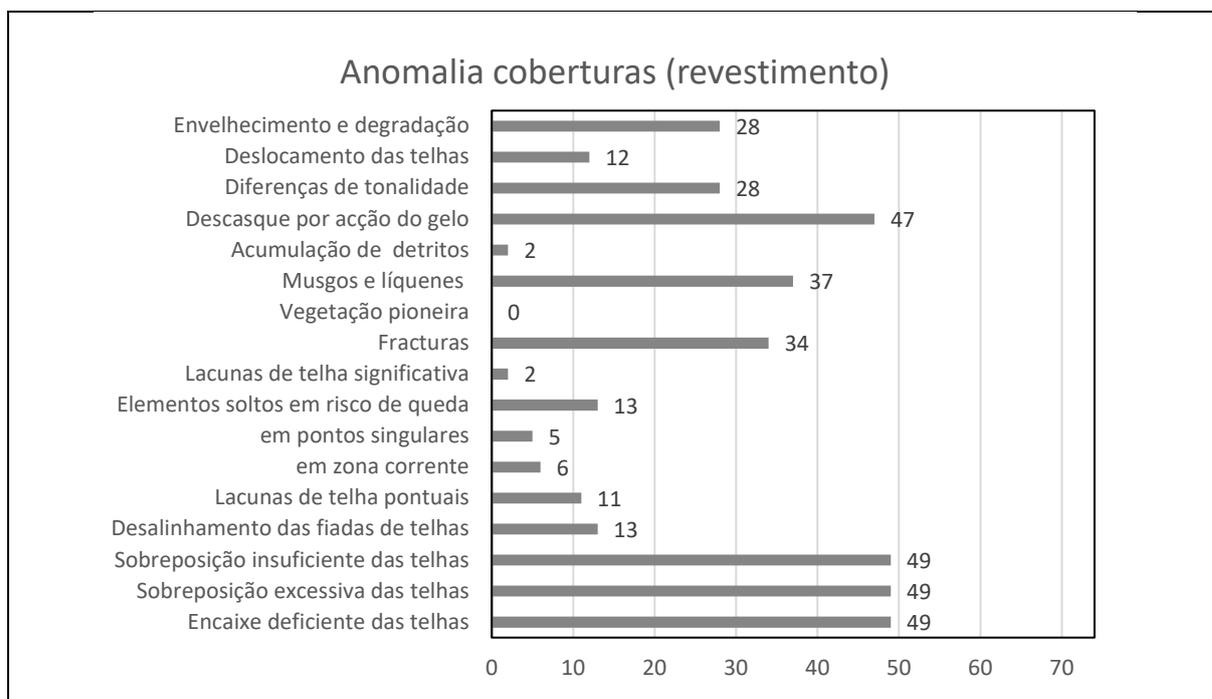
Figura 26 – Anomalias das coberturas referente ao revestimento

As anomalias em revestimentos de coberturas estão relacionadas com envelhecimento, em torno de 28%, e fissuração (fracturas) 34%, (Figura 26). s.

Ainda em relação aos dados levantados, percebeu-se que 47% das ocorrências deve-se ao descasque por ação do gelo (Figura 26). A presença de musgos e líquens 37% (Figura 26) das ocorrências, que podem provocar zonas de estagnação e cumulação de detritos.

É importante também mencionar a sobreposição insuficiente ou excessiva das telhas, em 49% de anomalias nas coberturas estudadas, bem como deficiência no encaixe das mesmas, o que pode provocar risco de queda, desalinhamento das fiadas de telhas, gerando pontos de infiltrações por ação da chuva.

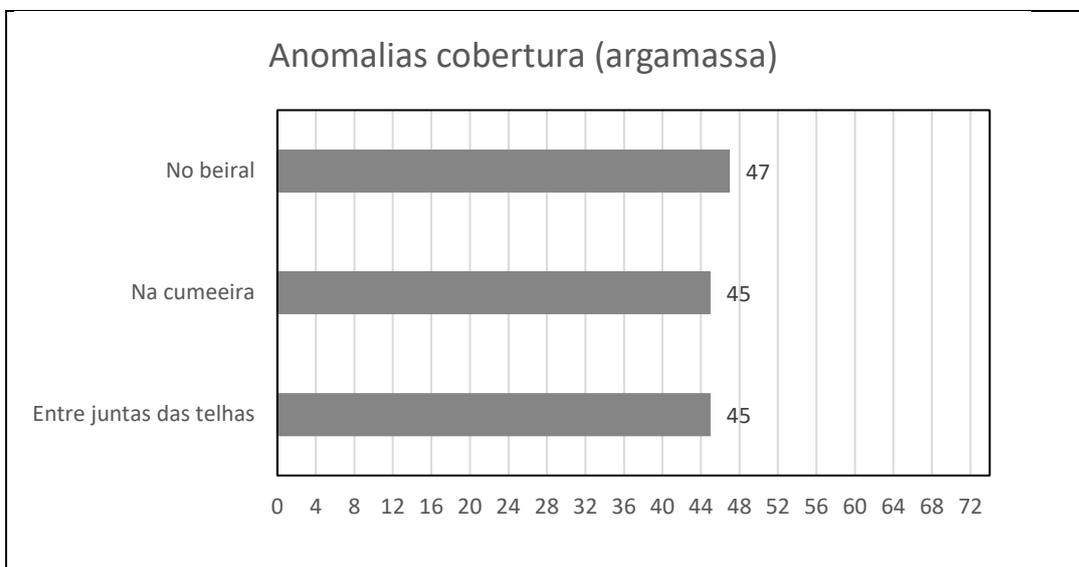
Figura 27 – Anomalias encontradas nas coberturas em relação a argamassa

Patologias associadas à aplicação excessiva de argamassa são frequentes, muitas vezes usada para resolução de problemas de encaixe e remates. As argamassas sob a ação da humidade comportam-se de modo diferente que os materiais cerâmicos, pois sofrem umidificação prolongada facilitando o aparecimento de musgos e surgimento de fissuras, o que resulta em pontos de infiltração. Estas patologias foram identificadas em 45% das cumeeiras e juntas das telhas observadas e 47% dos beirais (Figura 27).

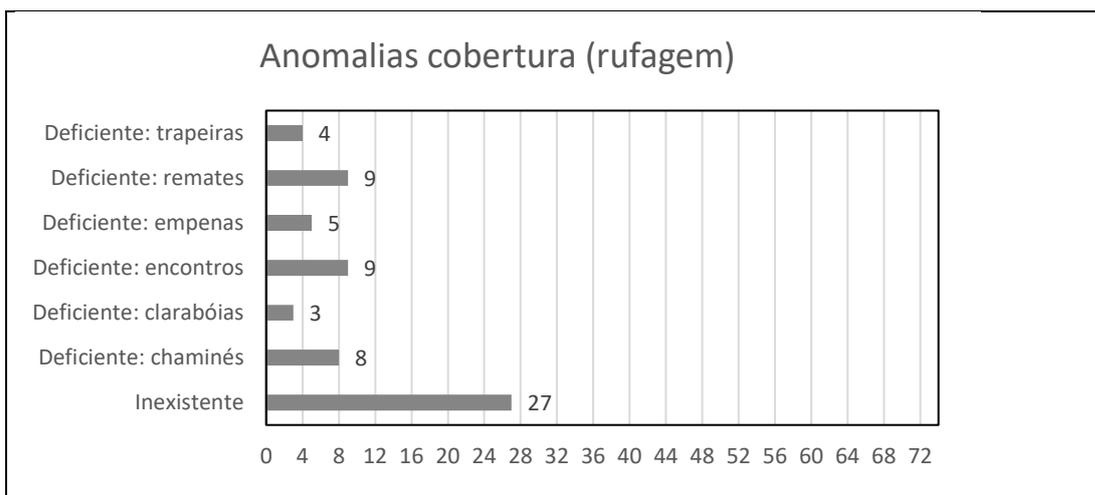
Figura 28 - Anomalias encontradas nas coberturas em relação a rufagem

A rufagem pode não existir ou ser deficiente em alguns pontos relevantes da cobertura: trapeiras, claraboias, chaminés, empenas, encontros e remates. Relativamente a esses elementos, observa-se um percentual de inexistência de rufagem em 27% dos casos (Figura 28) e, apesar de apresentarem alguns problemas nos remates e chaminés, encontram-se na sua maioria, em bom estado.

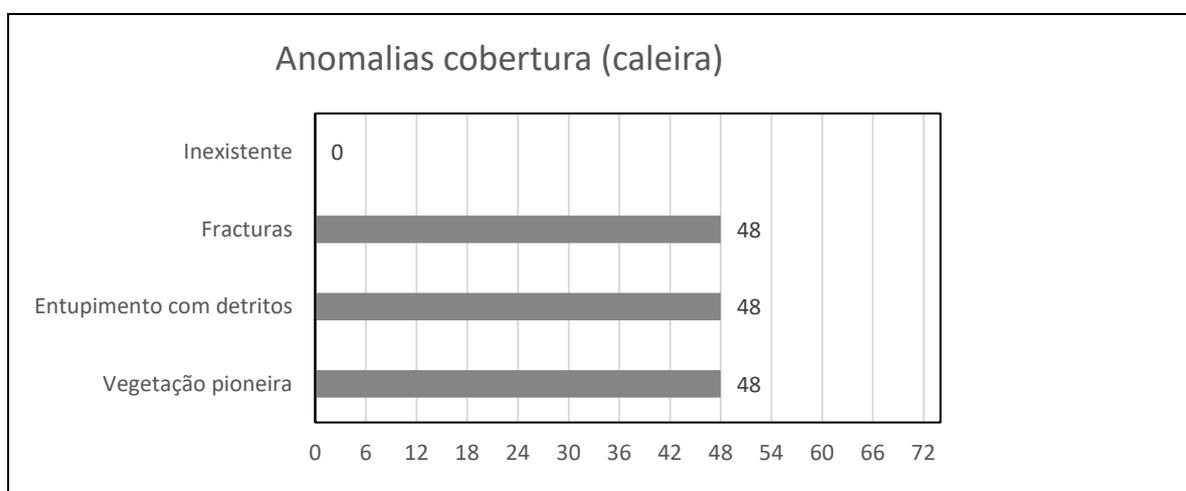
Figura 29 - Anomalias encontradas nas coberturas em relação a caleira

Observaram-se muitos casos de vegetação pioneira, fraturas e obstrução na caleira (em torno de 60%) como apresentado na Figura 29, o que poderá originar o entupimento do escoamento da água, infiltração pelas fraturas e tubagens danificadas.

É importante sublinhar que, muitas caleiras não são observáveis pelas filmagens, e foi realizada inspeção *in loco* pelo exterior, os problemas observados atualmente nos sistemas de drenagem podem ser evitados se estes sofrerem ações de manutenção pontuais e se os materiais que os constituem forem devidamente protegidos ou substituídos quando necessário.

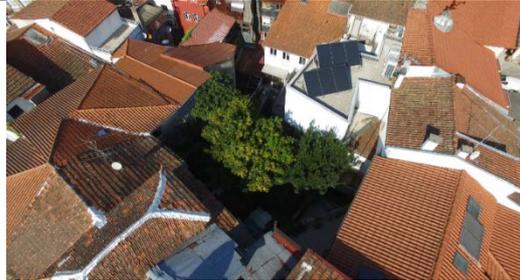
Cumeeira totalmente impermeabilizada com manta, prejudicando a ventilação, impedindo a saída de ar pela cumeeira

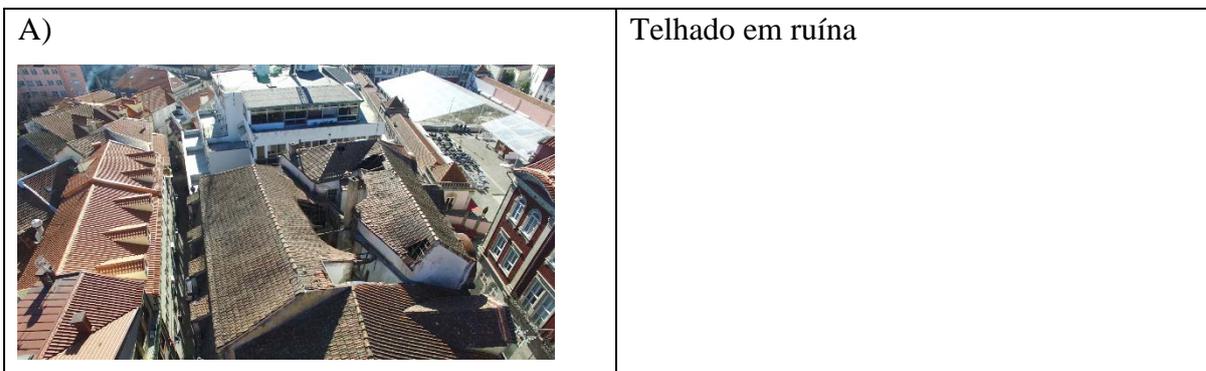
A cobertura encontra-se em estado de ruína, com deformações na estrutura de madeira, observa-se ainda que em uma das águas a inclinação é acentuada, algumas telhas encontram-se desalinhadas e em alguns pontos houve desabamento de parte da estrutura de madeira, provocando grandes áreas descobertas (Figura 43-A).

Para o caso de estudo 2, a proposta de intervenção será ao nível ‘Profundo’, pois a cobertura encontra-se em ruína, como observado na (Figura 43-A). À semelhança do caso anterior e considerando-se que as exigências que assumem um caráter importante de desempenho das coberturas são a **estanquidade de água, isolamento térmico, resistência ao fogo e durabilidade**, serão sugeridos parâmetros e recomendações para uma nova cobertura, porém havendo material em bom estado de conservação, este será preferencialmente reaproveitado.

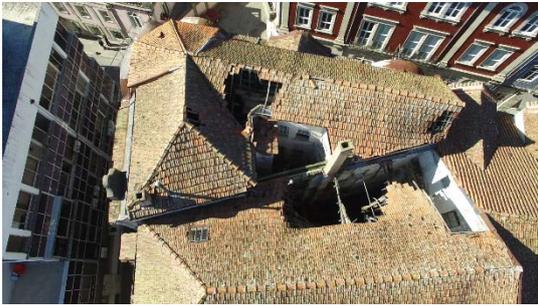
<p>B)</p>

A cobertura apresenta revestimento em telha Marselha, a cumeeira tem geometria horizontal em telha canudo e encontra-se envelhecida e degradada. Alguns pontos, como o remate entre a claraboia-telhado, chaminés, cumeeira e rincão estão com desalinhamento e com peças em falta (Figura 43-B).

<p>Vista geral do telhado</p>
<p>C)</p>

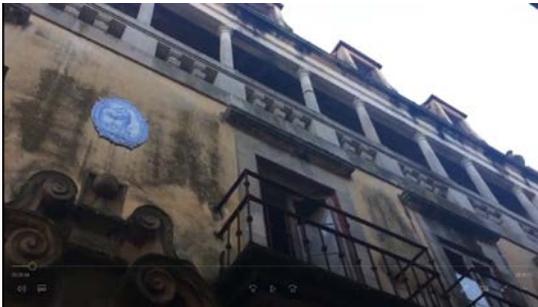
As coberturas apresentam entre 3 e 5 águas, com aproximadamente as mesmas inclinações, sendo que as águas que possuem o beirado em arco de círculo são compostas por rincões abatidos executados em telha canudo. A caleira é externa, formada por calhas e tubagens metálicas, que se apresentam oxidadas e danificadas em alguns pontos (Figura 43-C). As trapeiras são em número de 4, em mau estado de conservação, com ausência de revestimento externo em algumas partes e, os que ainda resistem, estão muito envelhecidos e degradados (Figura 43-D).

<p>Trapeiras</p>

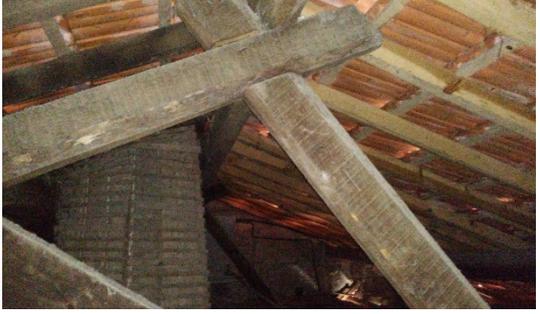
No geral, a cobertura encontra-se em 'razoável' estado de conservação, identificando-se trechos que já foram intervencionados, nomeadamente na estrutura de madeira (Figura 47-D e E).

<p>Detalhe de uma asna da estrutura da cobertura</p>
<p>E)</p>

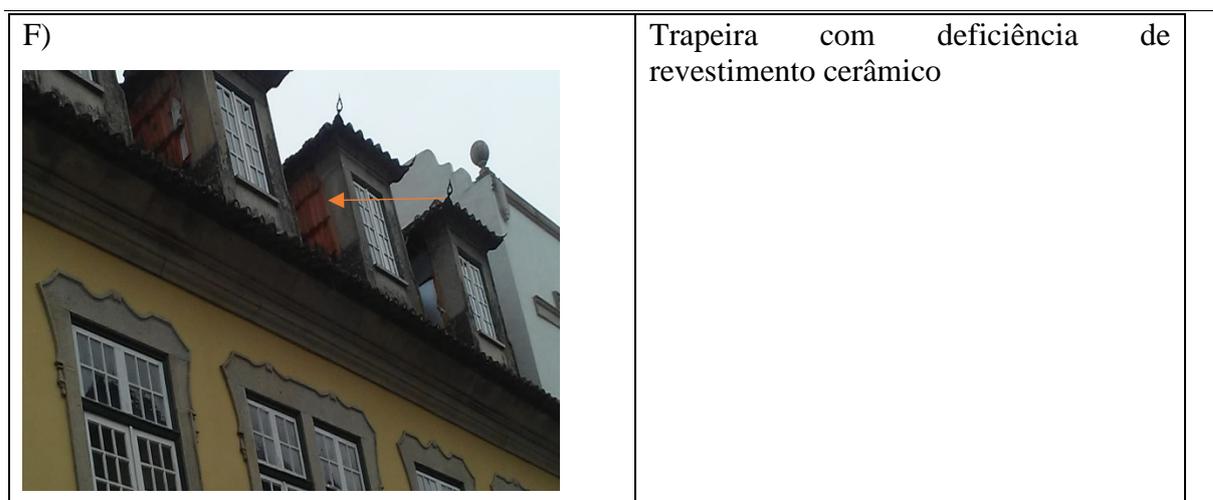
Figura 47 – Estado de conservação da cobertura

Observou-se que alguns pontos da cobertura apresentam risco de rutura decorrente da degradação de parte da estrutura de madeira por ação da água (Figura 47-A). A geometria é adequada, sem inclinações excessivas, porém o laró apesar de apresentar pequena dimensão, é um ponto vulnerável da cobertura dado não ter tido manutenção adequada. Observaram-se pontos com infiltração de água, o que provocou apodrecimento pontual da estrutura de madeira da cobertura (Figura 47-B).

Algumas telhas encontram-se desalinhadas com lacunas pontuais, provocando áreas de infiltração de águas da chuva (Figura 47-C). O beirado possui telhas lusa assentes sobre as paredes externas e a cumeeira é também em telha lusa assente com argamassa. Apesar de não aparentar excessiva aplicação de argamassa, esta, assim como o restante revestimento, já se

O sistema de drenagem da fachada principal está em boas condições, porém a caleira da fachada posterior apresenta deficiência no encaminhamento das águas, ocasionando infiltrações junto as paredes externas.
