**PATOLOGIAS EM ESTRUTURAS DE BETÃO ARMADO
POR INFLUÊNCIA DO AMBIENTE MARÍTIMO:
ESTUDO DE CASO**

Dissertação de Mestrado Reabilitação de Edifícios, na área de pesquisa estrutural, orientada pelo Professor Doutor Anísio Andrade e pelo Professor Doutor Paulo Providência e apresentada ao Departamento de Engenharia Civil da Faculdade de Ciências e Tecnologia da Universidade de Coimbra.

Setembro de 2019

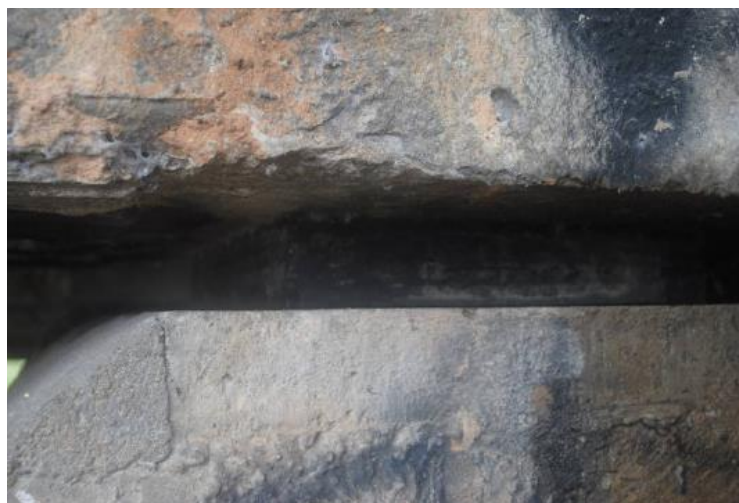
Figura 4.5 – Detalhe do aparelho de apoio da ponte nova (Maia Melo Engenharia, 2012).

Os aparelhos de apoio foram inspecionados visualmente pela empresa responsável pelo projeto executivo. Na obra nova, os aparelhos de apoio estão assentados sobre berços de betão e não apresentavam deformações excessivas, nem deslocamentos das faces superiores e inferiores em relação à sua posição original.

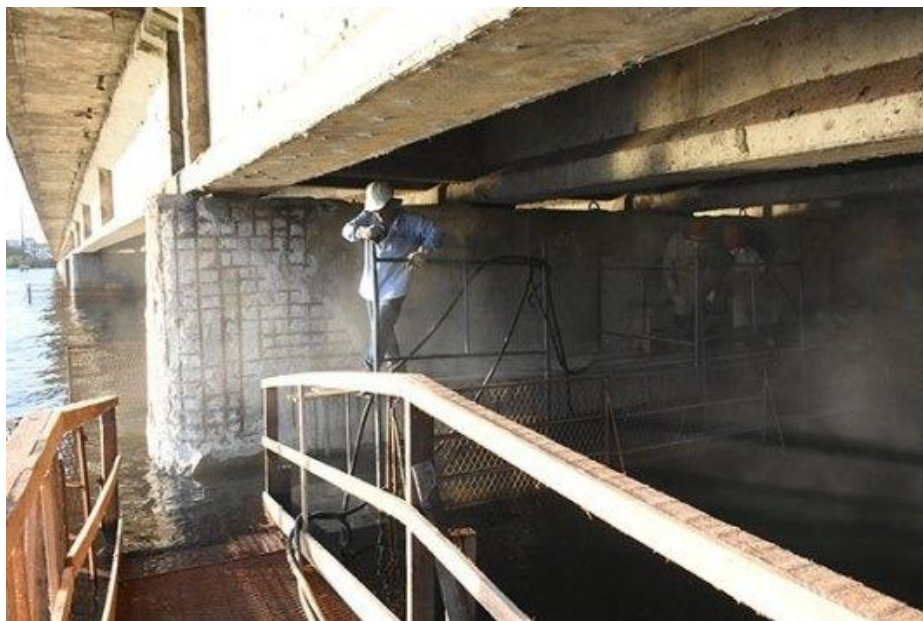
Figura 4.16 – Início da obra de reabilitação. (Marinho, 2019)

A Figura 4.16 mostra a retirada do betão deteriorado, aparentemente por meio do processo de jateamento.

Devido à situação de emergência declarada pelo DNIT, foi assinado um contrato de emergência no dia 18 de abril de 2019, para ser feita uma obra de reforço, contemplando os elementos que apresentaram maior nível de desgaste. Segundo (Tribuna do Norte, 2019), a obra teve início no dia 6 de maio e terá duração de quatro a seis meses, com o investimento de R\$ 1.197.143,61²⁹, recurso advindo do Ministério da Infraestrutura. (Figura 4.16)

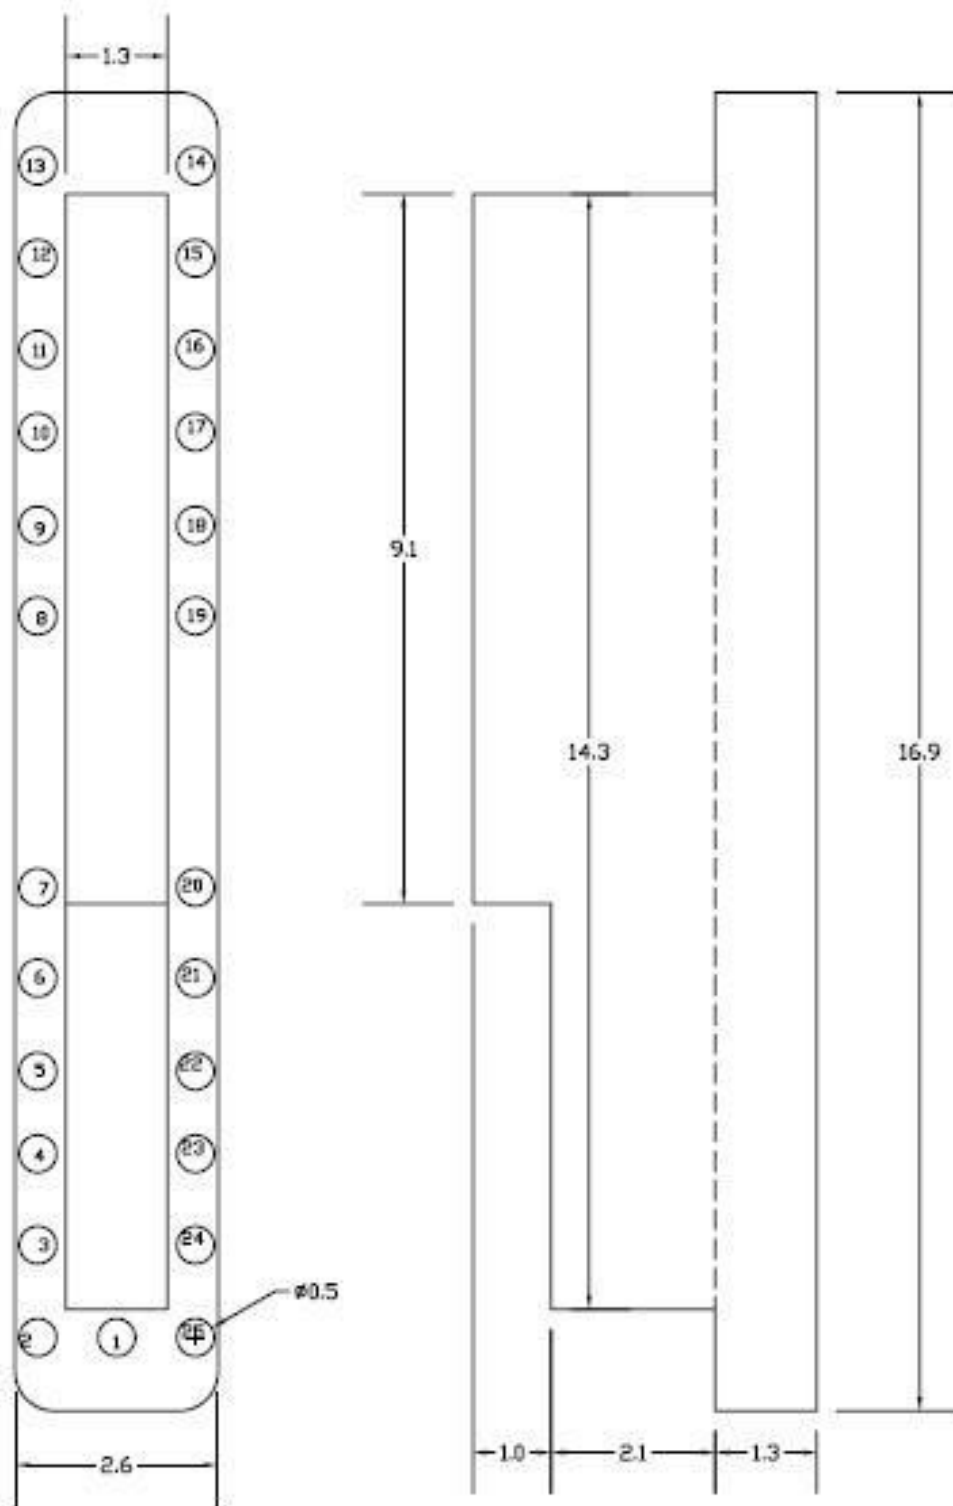
Anexo O – Bloco 2B - Ampliação da Ponte. (Maia Melo Engenharia , 2012).

Com relação a Ponte Nova, não foram verificadas avarias nas fundações assim como mostrado no Anexo O, repetindo-se nos demais blocos. Já na Ponte Antiga em todos blocos foram encontrados danos em pelo menos em uma das estacas, como detalhado em vermelho nos anexos.
