ESTUDO COMPARATIVO DO ESTADO DE
CONSERVAÇÃO, PROCESSOS DE
DESCARACTERIZAÇÃO E DA ANÁLISE DA
VULNERABILIDADE SÍSMICA DA
BAIXA DE COIMBRA

Dissertação de Mestrado em Reabilitação de Edifícios, no Ramo Estrutural,
orientada pelo Professor Doutor Tiago Miguel Ferreira e pelo Professor Doutor
Romeu da Silva Vicente e apresentada ao Departamento de Engenharia Civil da
Faculdade de Ciências e Tecnologia da Universidade de Coimbra.

Comparative Study of the Conservation State, Mischaracterization Processes and the Seismic Vulnerability Assessment of the Baixa de Coimbra

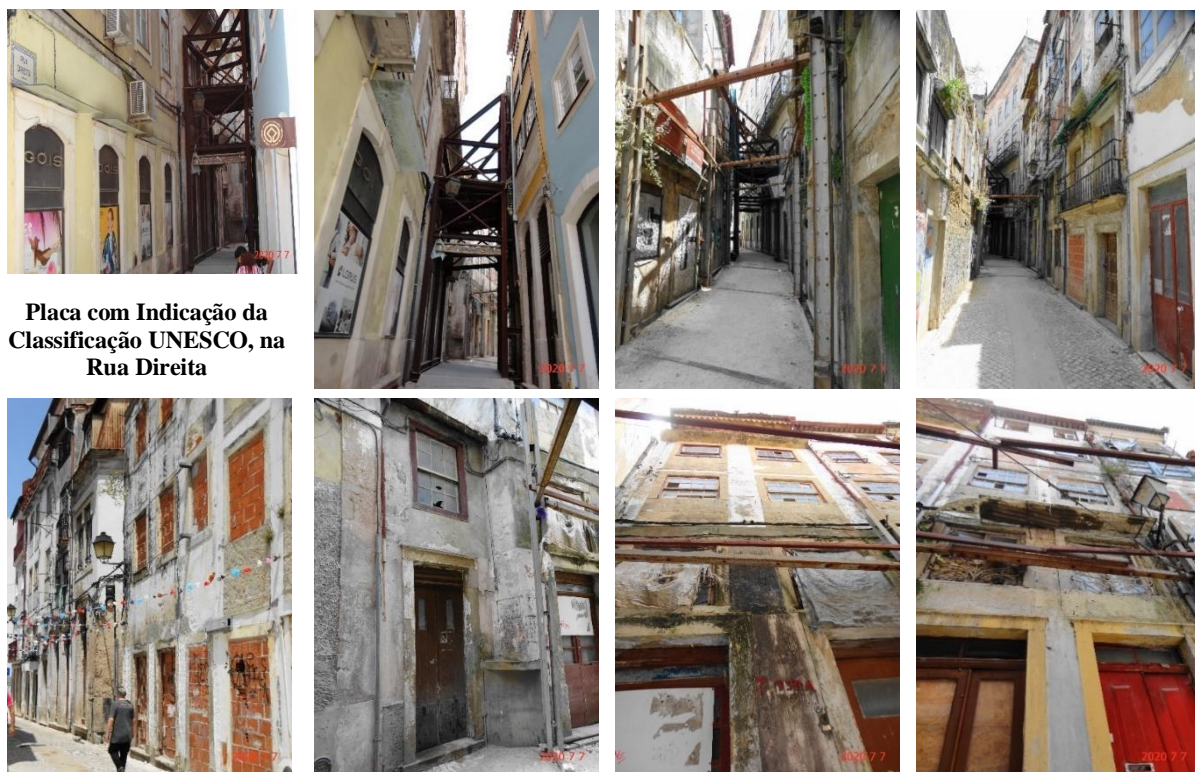
Figura 3: Vista para a Rua Direita, captada a 7 de julho de 2020

Numa exploração visual preliminar, com a finalidade de ilustrar o presente trabalho, utilizou-se como referência a Praça 8 de Maio, onde está localizado o Mosteiro de Santa Cruz, cujo grau de importância histórica e turística é inquestionável, tendo sido observadas as três ruas frontais a esta: Rua Direita; Rua da Moeda e Rua da Louça. A título meramente ilustrativo, apresentam-se abaixo 24 fotografias, Figuras 3 a 5, que se julgam suficientes para demonstrar essa região como sendo a mais crítica da Baixa de Coimbra. Como se pode observar nestas figuras, é clara a falta de cuidado e de manutenção deste patrimônio histórico, e o seu abandono progressivo face ao estado de deterioração a que chegou.

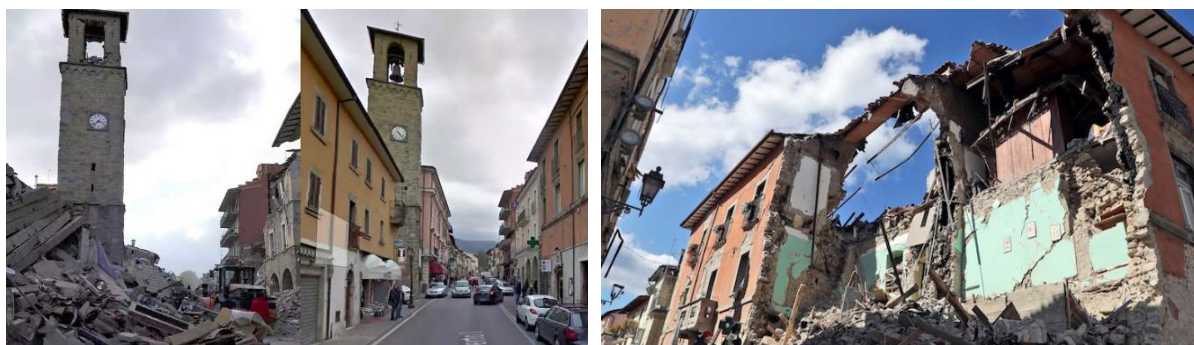
Figura 9: Amatrice, Itália, após o sismo de 24 de agosto de 2016

Das imagens apresentadas na Figura 9, observam-se danos muito elevados na maioria dos edifícios de alvenaria. É possível observar ainda a obstrução da via em resultado da deposição dos destroços resultantes dos colapsos parciais ou globais dos edifícios. Com efeito, os edifícios de alvenaria são os que tipicamente mais sofrem danos quando ocorrem um evento sísmico – com a construção de novos edifícios, com características materiais e estruturais diferentes, perde-se o efeito de grupo pela falta de encaixe das paredes novas às existentes, situação que potencia o desenvolvimento de danos significativos.

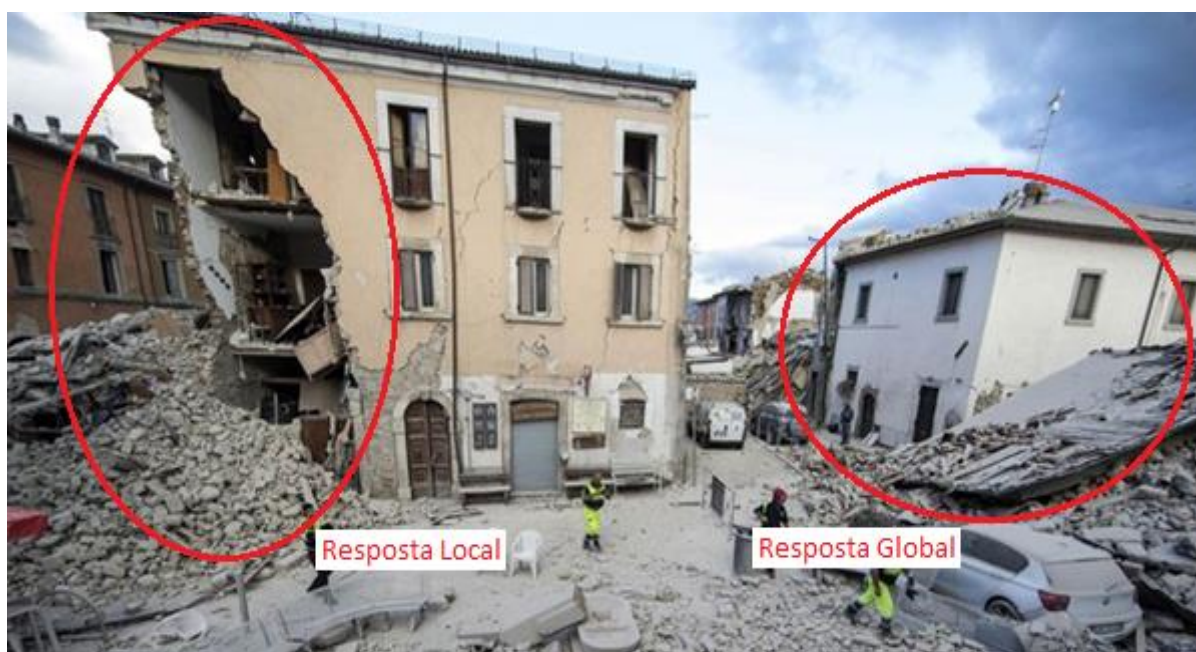
Em relação à resposta local, importa ressaltar que, embora esse comportamento seja responsável por um considerável número de mortes associados à queda das paredes das fachadas para fora do plano (ver Figura 18), a versão atual do Eurocódigo 8 não contempla ainda essa verificação, devendo esta, por isso, ser realizada com recurso a abordagens de verificação complementares. Isto porque a não obrigatoriedade regulamentar desta avaliação local, não isenta os técnicos responsáveis da ética profissional de garantir que esse comportamento seja evitado.

Figura 18: Amatrice, Itália – 24/08/2016 (Foto: Massimo Percossi/ANSA/AP)

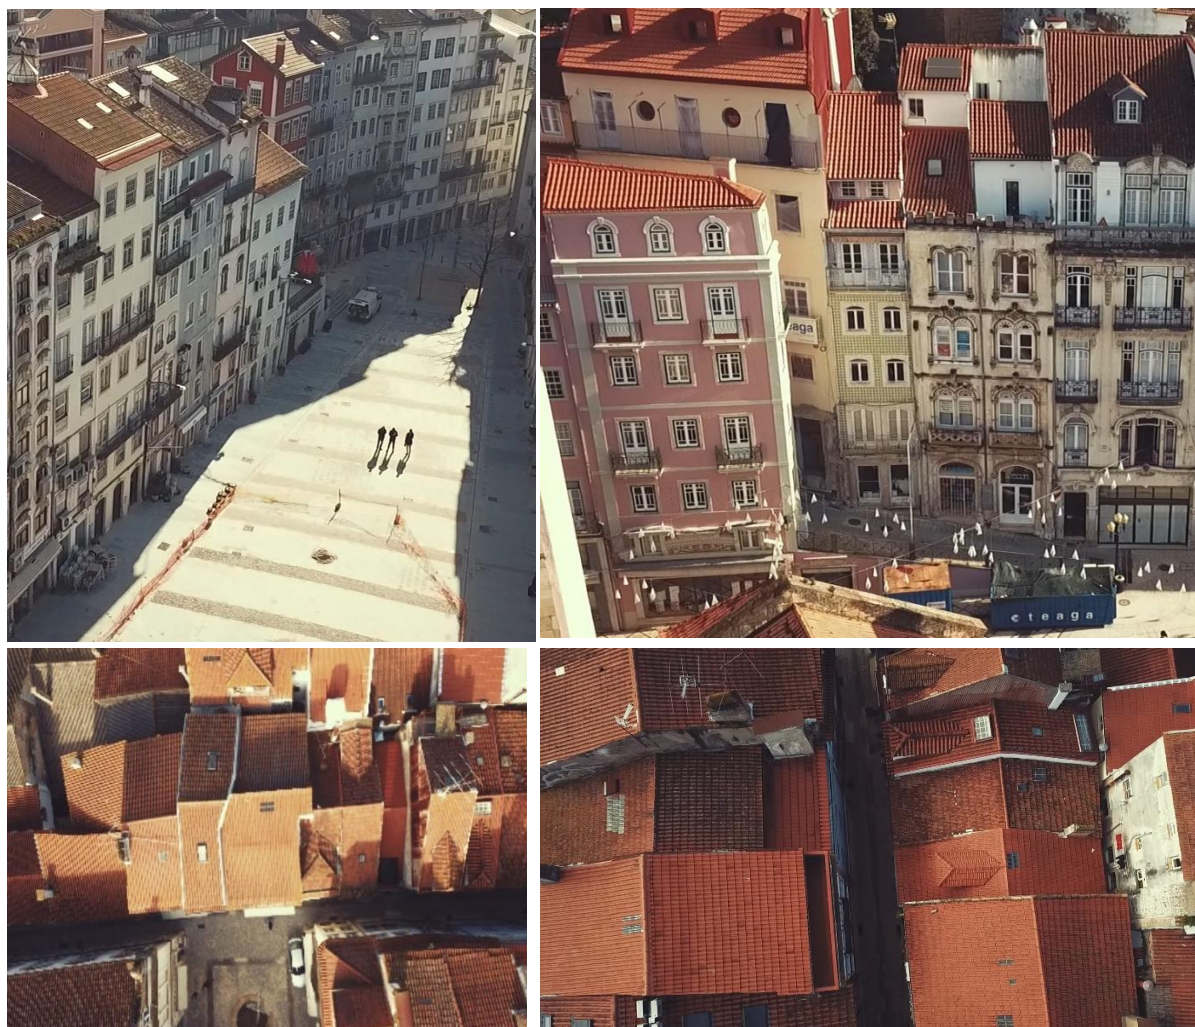
A título ilustrativo, apresentam-se na Figura 27 alguns edifícios representativos desta tipologia, com seus alçados estreitos e alturas variadas.

Figura 27: Caracterização tipológica do edificado da Baixa de Coimbra – imagens aéreas de 03/01/2021

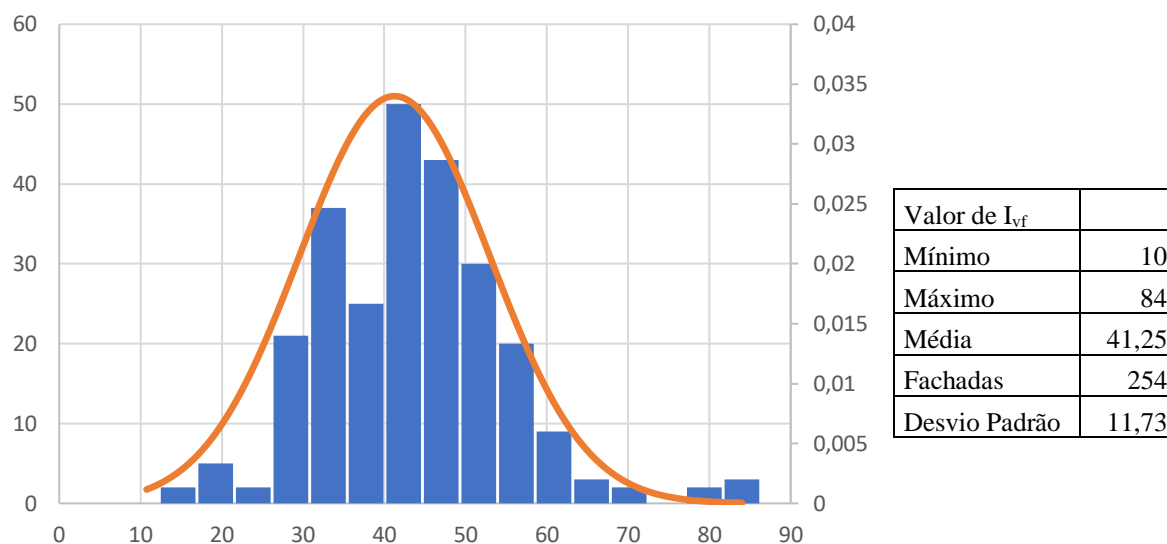
Figura 28: Histograma e curva de Gauss com a distribuição do índice de vulnerabilidade da fachada I_{vf}

A Figura 28 apresenta o histograma de distribuição dos valores obtidos para as 342 fachadas avaliadas.

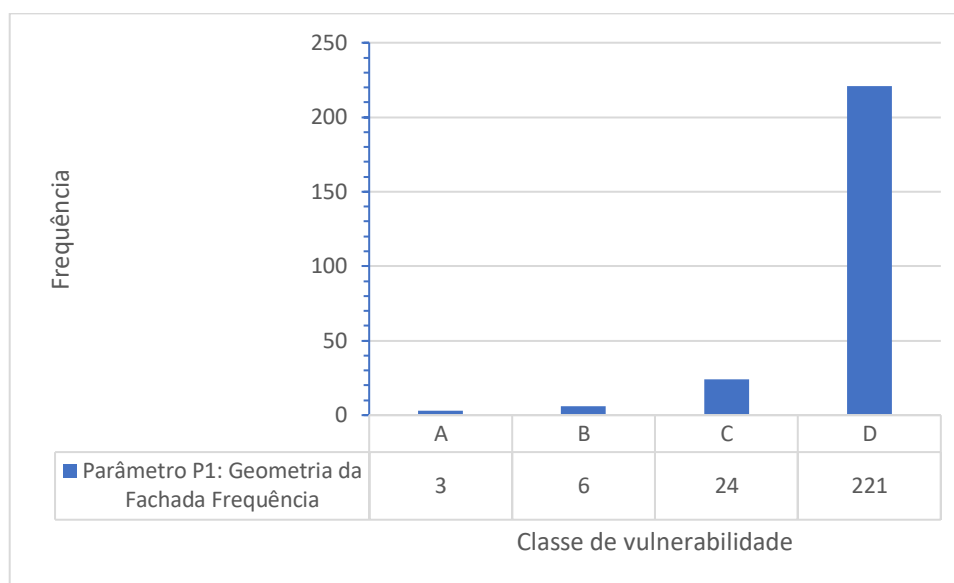
Figura 29: Distribuição das classes do Parâmetro P1 usado no cálculo do I_{vf}

A observação dos quatro parâmetros de natureza geométrica e aberturas, referentes à distribuição das classes de vulnerabilidade P1, P2, P3 e P4, fornece uma ideia clara das características geométricas da fachada, esbelteza máxima, área e desalinhamento de aberturas dos edifícios da Baixa de Coimbra. Os edifícios, na sua maioria, possuem fachadas com grande desenvolvimento em altura, apresentando uma relação altura (H) / dimensão frontal (B) muito alta (ver Figura 29). Este fato é consequência da formação do tecido urbano medieval, constituído por lotes estreitos, agravando-se nos tempos atuais com grande incidência de acréscimo de áreas no sentido vertical. Para além disso, importa notar que a distribuição do edificado é predominantemente em banda.

A Tabela 5 a seguir apresenta os valores médios de H e de B para o conjunto das fachadas estudadas, bem como a sua relação média e a denominada “Relação ideal”, ou seja, a relação que conduziria a Classe A na avaliação do Parâmetro P1.

H (Altura média)	B (Largura média)	Relação H/B média	Relação H/B ideal
11.3	5.9	1.9	< 0.4

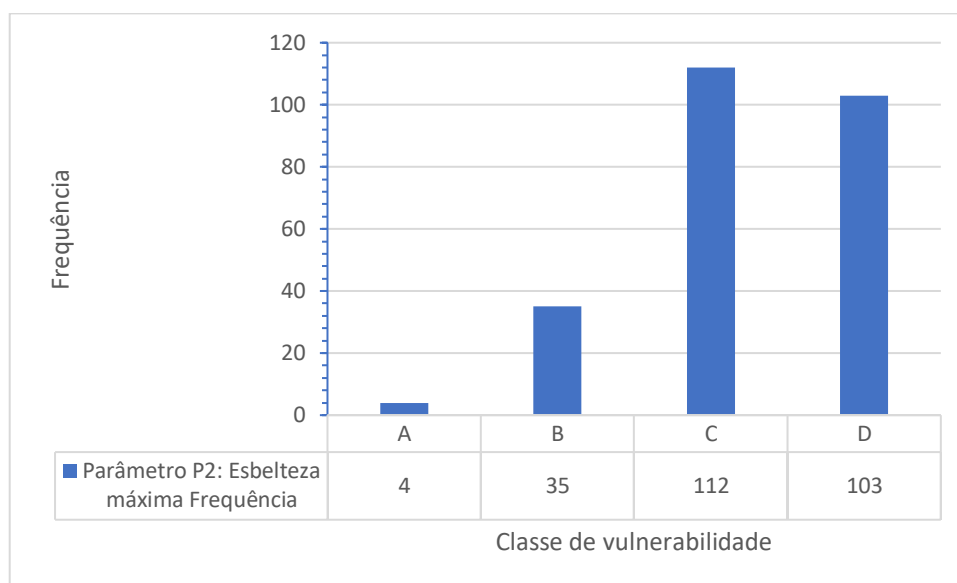
Figura 30: Distribuição das classes do Parâmetro P2 usado no cálculo do I_{vf}

O Parâmetro P2 avalia a esbelteza máxima para as paredes. São as paredes mais esbeltas que apresentam maior risco, ou seja, quanto maior for o resultado da relação altura da parede (h) pela sua espessura (s), maior será o risco. Recorde-se que a “Relação ideal” entre h e s conduz a Classe A para a avaliação do I_{vf} ($h/s \leq 9$). A análise do Parâmetro P2, apresentada na Tabela 6, permite constatar que uma parte importante dos edifícios da Baixa de Coimbra apresentam paredes de fachada com espessura de aproximadamente 0.6 m.

O valor da relação h/s para a média dos edifícios analisados também é desfavorável. A Tabela 6 apresenta os valores médios de espessura e relação h/s medida pelo Parâmetro P2, que é de aproximadamente 18.8.

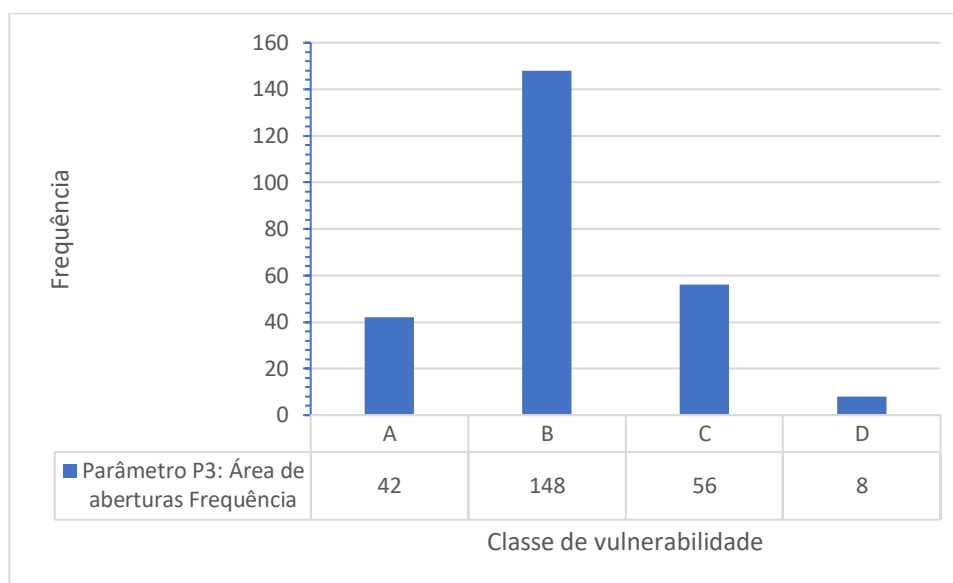
Figura 31: Distribuição das classes do Parâmetro P3 usado no cálculo do I_{vf}

Os Parâmetros P3 e P4 tratam das áreas e desalinhamento de aberturas, respetivamente, duas características que influenciam diretamente a capacidade resistente das paredes das fachadas. Com efeito, a resposta de uma parede tradicional de alvenaria de pedra a um esforço horizontal está diretamente relacionada com a dimensão e alinhamentos das suas aberturas. Essa configuração é responsável pela distribuição dos esforços na secção da parede, controlando, definindo, e condicionando os seus padrões e mecanismos de dano. Caso os elementos horizontais e verticais sejam irregulares, a definição do caminho das cargas através do “pórtico” é muito mais complexa. O desalinhamento e as grandes áreas das aberturas têm um efeito negativo no comportamento do “pórtico” no caso de uma solicitação sísmica, principalmente para as componentes verticais.

A situação mais favorável é quando a área de abertura é inferior a cerca de 20% da área total da parede, e que as aberturas possuam dimensão regular e alinhadas.

Destaca-se que 57% das fachadas apresentam aberturas de dimensão regular e alinhadas em altura (Classe A). Entretanto, para atender às exigências atuais, tornou-se prática comum na Baixa de Coimbra a abertura de grandes vãos no rés-do-chão, havendo alterações da tipologia original em 69 edifícios, o que representa 24% de um total de 284 no estudo realizado. Notadamente as Ruas da Moeda, da Louça, Eduardo Coelho e das Padeiras, foram as que mais sofreram alterações nas características das suas fachadas, agravando a Classe D para cima, aumentando a vulnerabilidade para o cálculo do Parâmetro P4, agravando ainda mais a vulnerabilidade no caso de um evento sísmico.

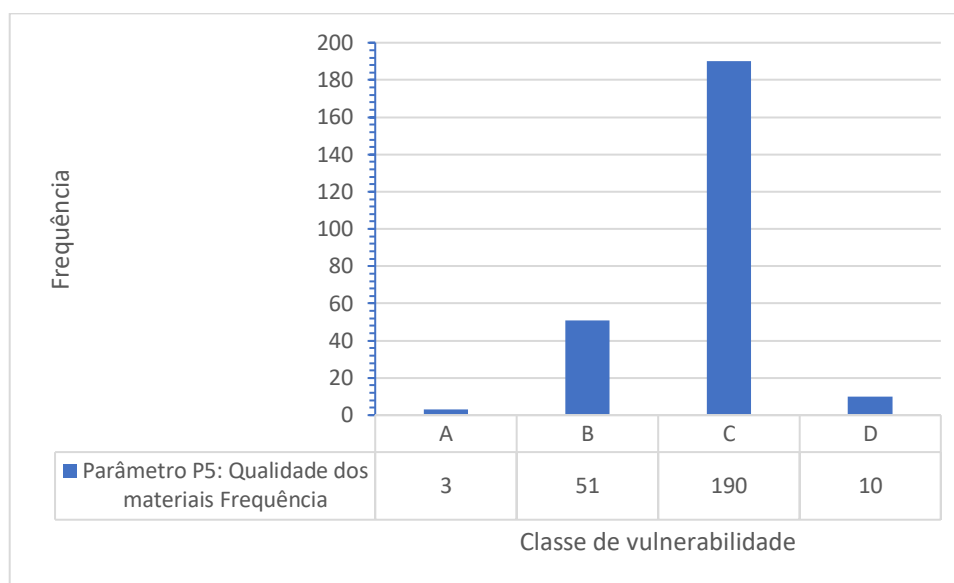
Figura 36 : Distribuição das classes do Parâmetro P5 usado no cálculo do I_{vf}

As Figuras 36 e 37 abaixo apresentam os resultados referentes aos parâmetros P5 e P6 que tratam da qualidade dos materiais e estado de conservação, respetivamente. Tal como se observa na Figura 26, as alvenarias constituintes nas fachadas enquadram-se na grande maioria na Classe C, de qualidade média a baixa, apresentando irregularidades de dimensão e assentamento, representando cerca de 75% do total. As restantes estão integradas na Classe B.

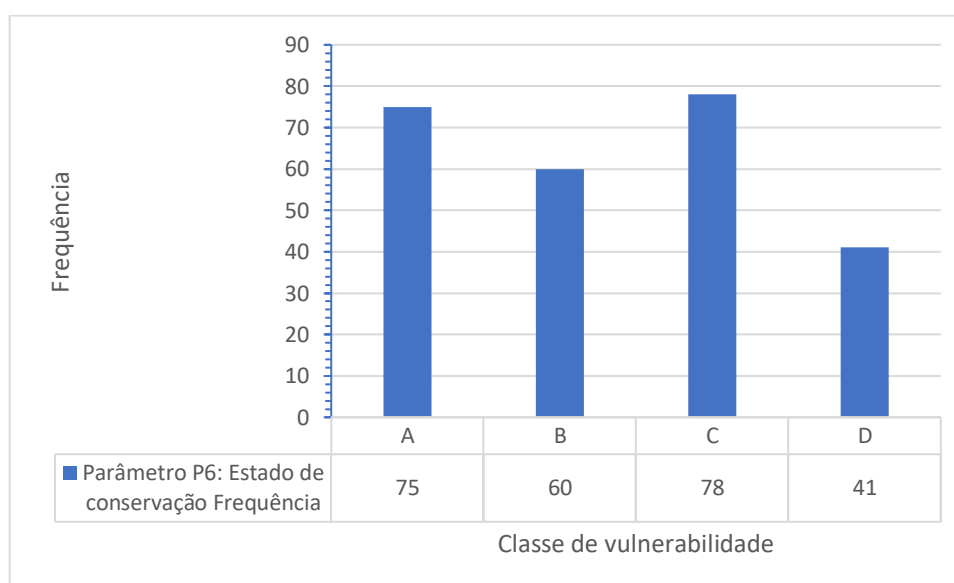
Figura 37: Distribuição das classes do Parâmetro P6 usado no cálculo do I_{vf}

Ao longo deste texto, por inúmeras vezes, indicou-se a falta de manutenção por períodos prolongados como sendo a principal causa da degradação do edificado do Centro Histórico da Baixa de Coimbra. Destaca-se que o Parâmetro P6, cuja referência é a avaliação do estado de conservação, trata especificamente das configurações, localização, abertura e origem das fissurações das paredes das fachadas. De maneira geral, os edifícios centenários foram construídos com boas práticas antigas e, nesses termos, apresentam-se em melhores condições do que boa parte dos edifícios mais recentes.

No que respeita à sua distribuição, tal como se apresenta na Figura 37, o Parâmetro P6 apresenta-se relativamente uniforme entre as três primeiras classes: 30% das fachadas apresentam um estado de conservação correspondente à Classe A; 24% à Classe B; 31% à Classe C; e 15% à Classe D.

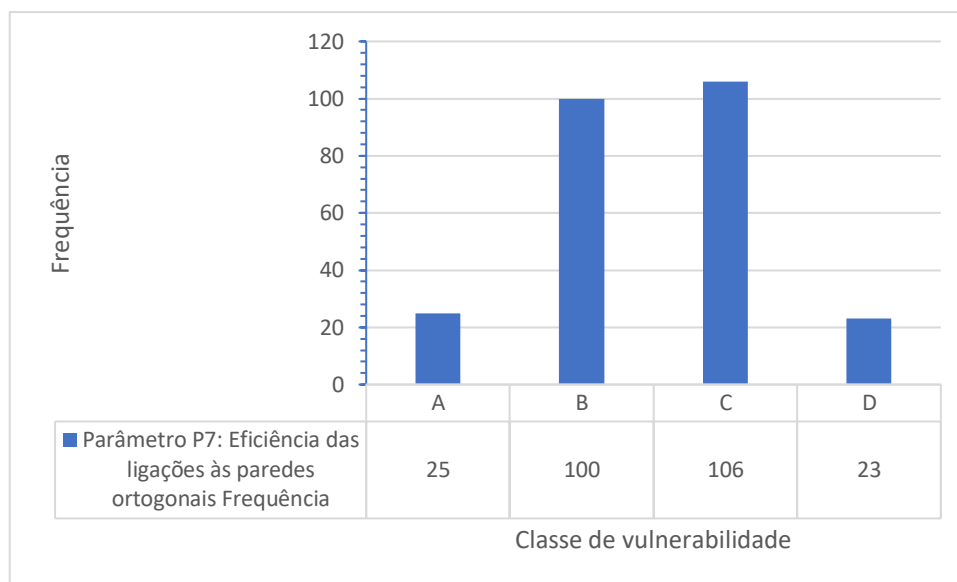
Figura 38: Distribuição das classes do Parâmetro P7 usado no cálculo do I_{vf}

Os parâmetros P7 e P8, apresentados nas Figuras 38 e 39, avaliam as características de ligação entre as paredes de fachada e as paredes ortogonais e as ligações aos diafragmas horizontais e a cobertura, respetivamente. Para o Parâmetro P7, os resultados encontram-se maioritariamente concentrados entre as Classes B e C, sendo que a Classe B concentra 39% dos casos e a Classe C, 42%. Somente 10% do total das fachadas avaliadas apresentaram uma ligação correta e efetiva. A distribuição dos resultados para o Parâmetro P8 é semelhante à do Parâmetro P7,

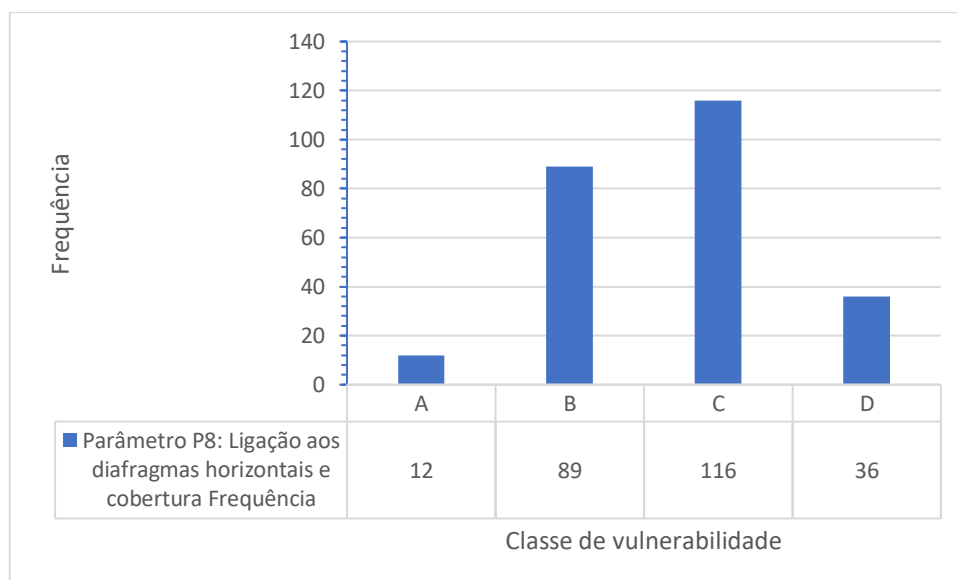
Figura 39: Distribuição das classes do Parâmetro P8 usado no cálculo do I_{vf}

também concentrados entre as Classes B e C: 35% associados à Classe B; e 46% à Classe C. Apenas 5% das fachadas analisadas foram avaliadas com Classe A e 14% com Classe D.

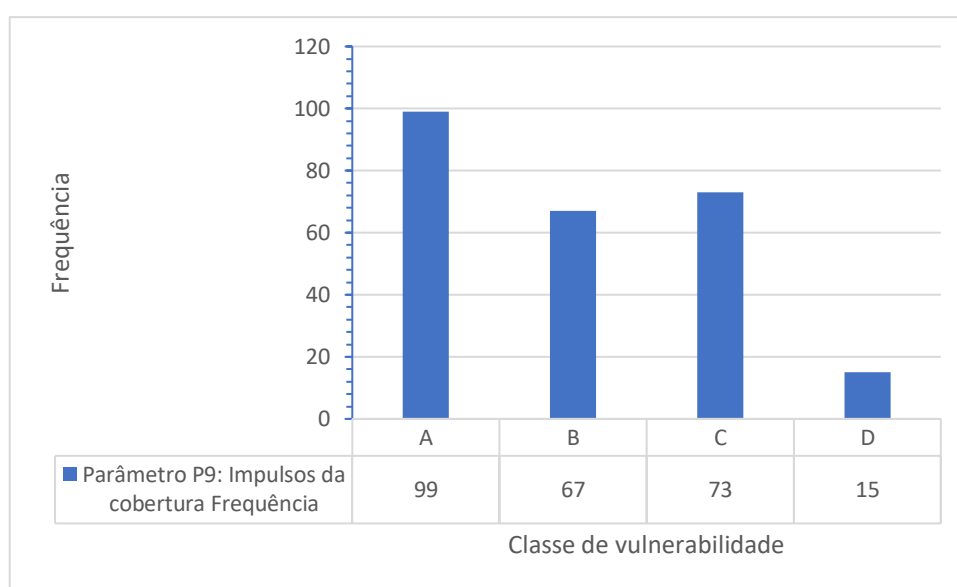
Figura 40: Distribuição das classes do Parâmetro P9 usado no cálculo do I_{vf}

A Figura 40, a seguir, apresenta os resultados da análise efetuada sobre os impulsos da cobertura sobre as paredes das fachadas. Em muitos casos, o estado de conservação das coberturas agrava a classificação atribuída a este parâmetro P9, onde a maioria da amostra se concentra em torno

da classe de vulnerabilidade mais baixa, Classe A, com 39%. Fato constatado através das imagens aéreas atualizadas, onde foi possível perceber que as boas práticas construtivas estão presentes nas coberturas do centro histórico. De maneira geral, as coberturas visualizadas externamente estão em boas condições de conservação. Felizmente, esta consciência positiva em relação a cobertura atua como fator preventivo para a boa saúde e longevidade do edificado, pois é através da cobertura que surgem muitas anomalias associadas. Tal como se observa ainda na Figura 40, cerca de 26% das coberturas foram avaliadas com Classe B, 29% com Classe C e 6% com Classe D, correspondendo a situações de fachadas apresentam claros sinais de impulsos da cobertura.

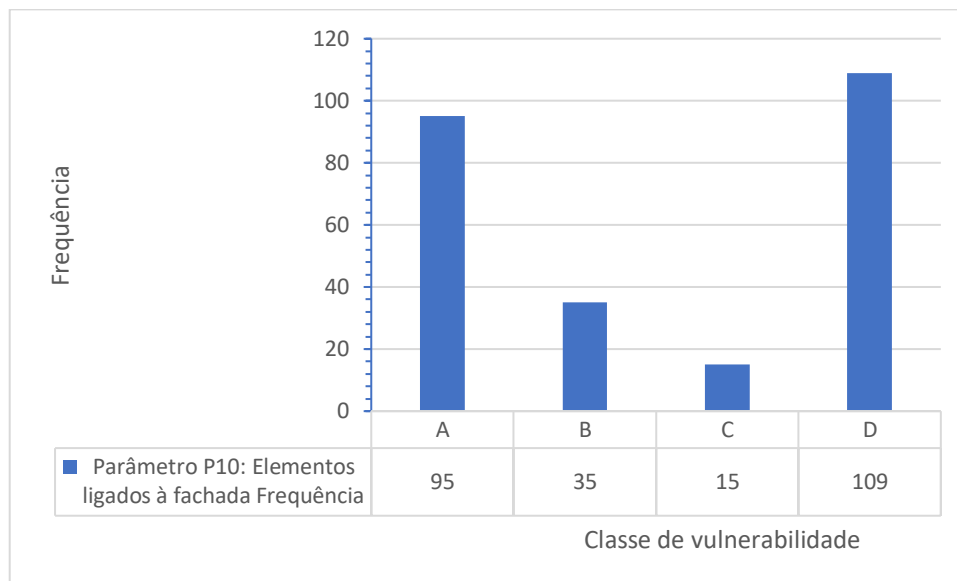
Figura 41: Distribuição das classes do Parâmetro P10 usado no cálculo do I_{vf}

A distribuição do Parâmetro P10 avalia a ligação de elementos conectados e/ou apoiados na parede da fachada, constituindo um risco de queda e um fator de agravamento dos danos a uma ação sísmica. Este parâmetro é dinâmico com o tempo, além dos fatores arquitetónicos originais, varia com outros fatores relacionados, tais como a época ou a necessidade ou utilização do imóvel, por exemplo, onde o simples fato da fixação de sinais luminosos, toldos, equipamento mecânico de ar condicionado, etc. altera a mudança de classe de vulnerabilidade. Para o presente momento, o Parâmetro P10 apresenta grande concentração na Classe A, considerada favorável, de 37%. A Classe D também reúne um número significativo de entradas (43%). As restantes classes, Classe B e Classe C corresponde respetivamente a 14% e 6% das fachadas avaliadas. A divulgação dessa informação deveria ser amplamente divulgada no meio técnico, conscientizando os responsáveis pelas reabilitações de que as fachadas dos edifícios devem ser “limpas”.

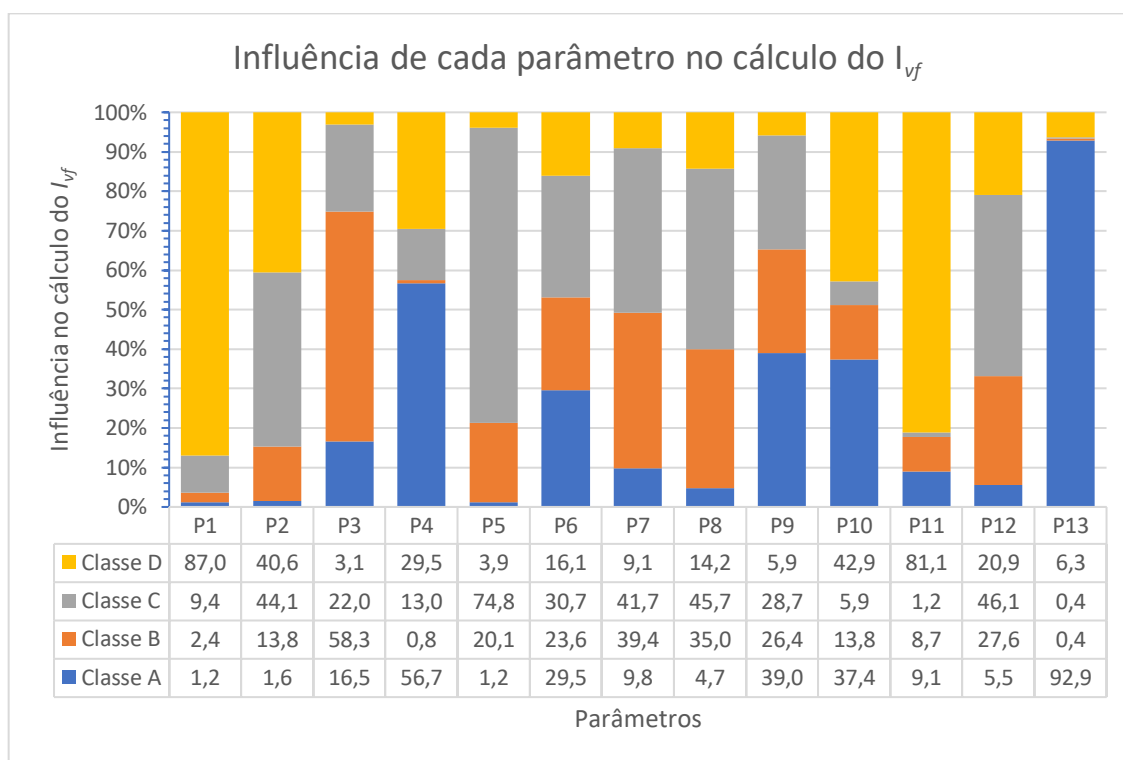
Figura 45: Influência de cada parâmetro no cálculo do índice de vulnerabilidade da fachada

Pela Figura 45 é possível comparar a influência de cada um dos parâmetros no índice de vulnerabilidade da fachada. Através deste output é possível perceber com exatidão quais os parâmetros que mais influência apresentam no cálculo final do índice de vulnerabilidade da fachada e, dessa forma, identificar fragilidades e definir prioridades e estratégias de intervenção.

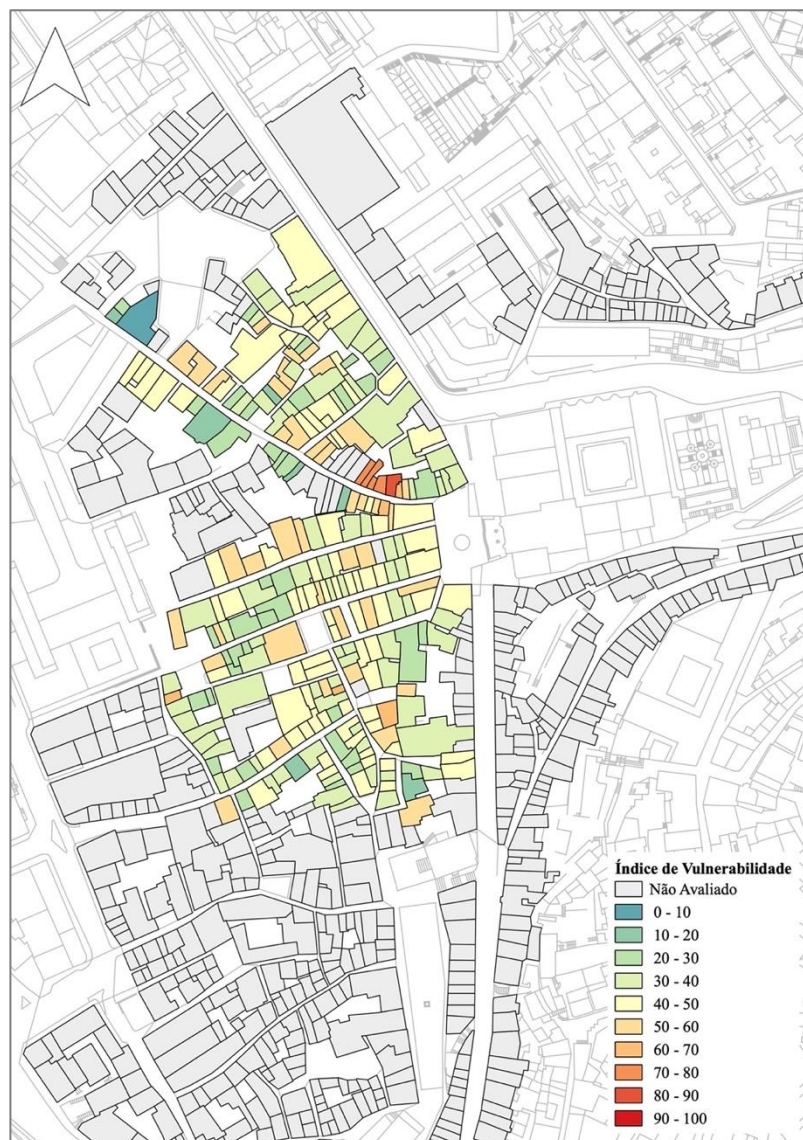
Figura 46: Mapeamento da vulnerabilidade das paredes de fachada

A Figura 46 apresenta a distribuição espacial da vulnerabilidade sísmica de todas as fachadas incluídas na área de estudo. A sua análise permite identificar os edifícios e zonas que apresentam maior vulnerabilidade das suas fachadas. Observa-se claramente na área central divisória norte e sul, zona de cruzamento da Rua Direita com a projeção da Avenida Central, sendo aquela que concentra maior vulnerabilidade, com vários edifícios com índices de

vulnerabilidade sísmica da fachada superiores a 60. Nesta mesma região é ainda possível visualizar 24 edifícios não avaliados, constando na planilha de resultados como edifícios demolidos. Também é possível identificar as fachadas que apresentam valores com I_{vf} igualmente elevados, entre 40 e 60. Embora estes edifícios se encontrem bastante dispersos por toda a área de estudo, é possível identificar algumas ruas onde a sua concentração é mais elevada.

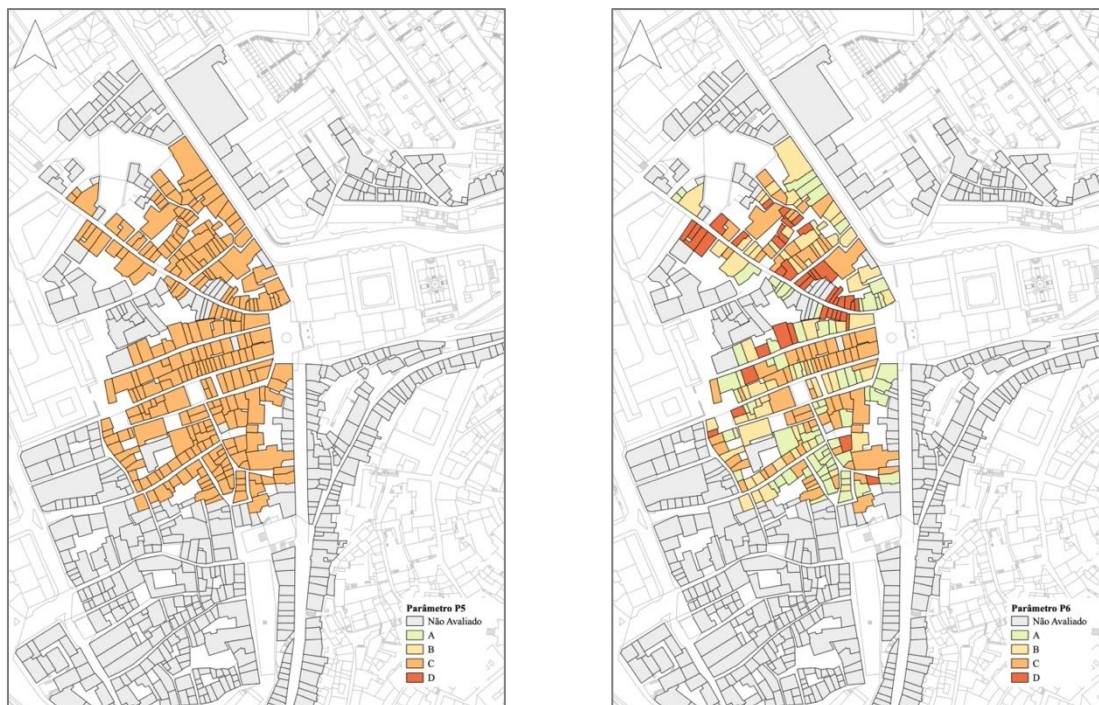
Figura 49: Distribuição dos parâmetros P5: Materiais e P6: Estado de conservação

Quanto à qualidade dos materiais que constituem as paredes resistentes dos edifícios da Baixa de Coimbra, ilustrada na Figura 49, esta é, na grande maioria dos casos, de média a baixa qualidade, com irregularidade de dimensões e assentamento, contribuindo para uma fraca resistência destes elementos estruturais.

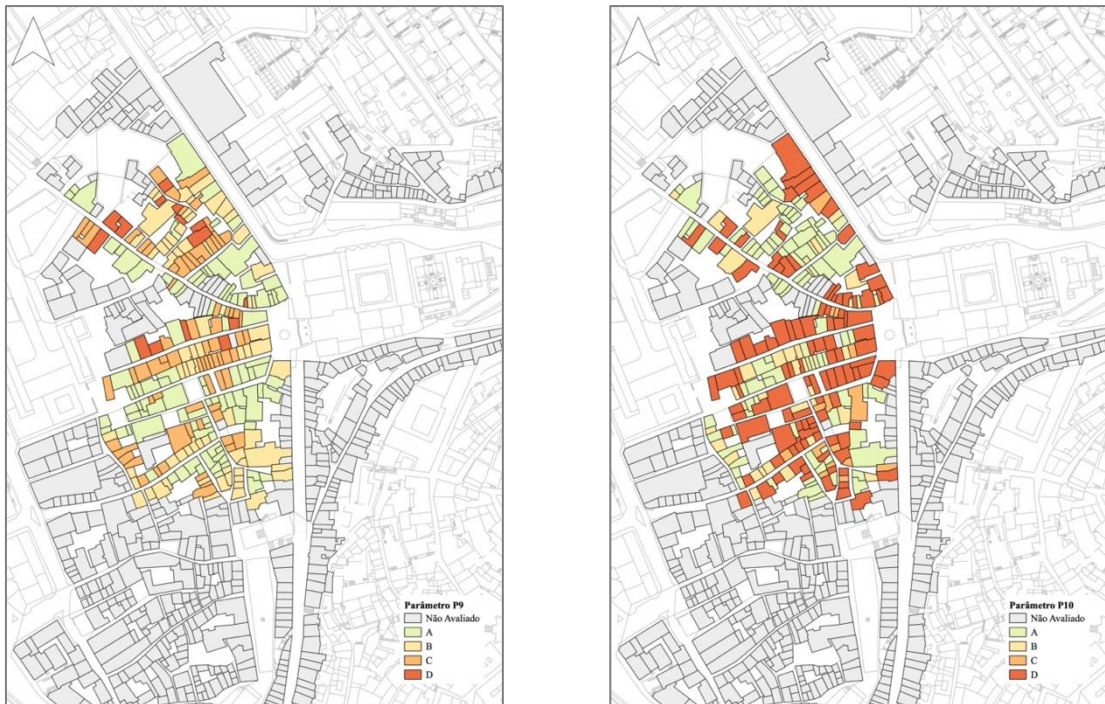
Figura 51: Distribuição dos parâmetros P9: Impulsos da cobertura e P10: Elementos ligados à fachada

Através da distribuição espacial do Parâmetro P9, Figura 51, é possível comprovar as boas condições de conservação e reabilitação das coberturas analisadas.

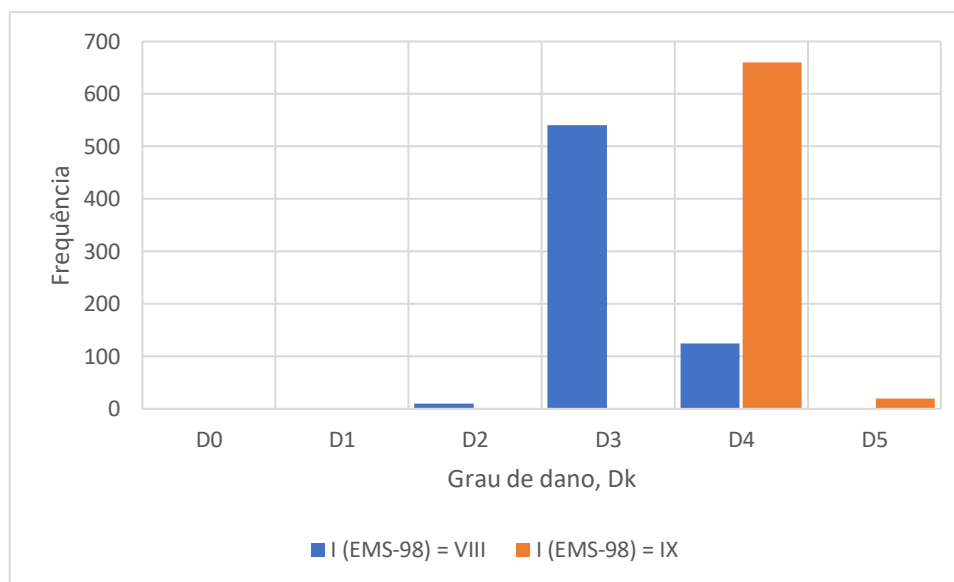
Figura 55: Histograma de distribuição de dano para I (EMS-98) =VIII e IX

Apresentam-se ainda na Figura 55 duas distribuições de dano estimadas para as intensidades macrossísmicas I (EMS-98) VIII e IX.

Da análise dos resultados apresentados é possível observar que, para um cenário de intensidade sísmica igual ou superior a VIII, 216 (85%) das 254 fachadas avaliadas apresentam um nível de dano $D_k = 4$. No caso de uma intensidade sísmica igual ou superior a IX, o nível de dano para a quase totalidade das fachadas avaliadas (224, o que corresponde a cerca de 90% da amostra), apresenta um nível de dano $D_k = 4$, i.e., danos severos e iminência de colapso.

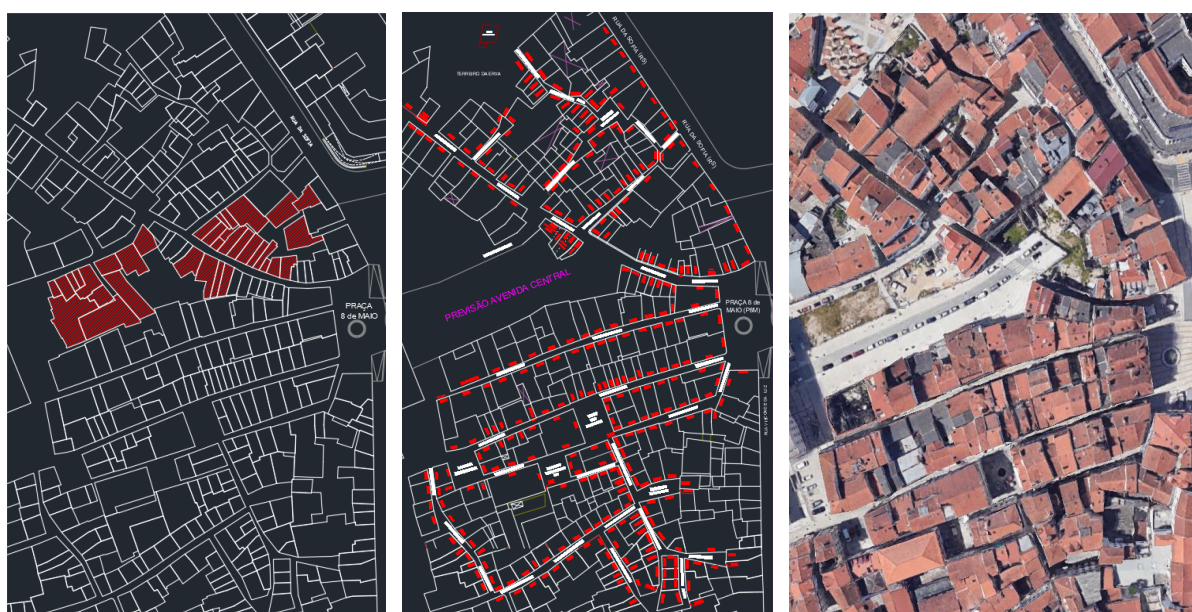
Figura 56: Plantas do antes e depois das demolições, e fotografia aérea da situação atual

na Baixa, sobretudo ao nível das demolições do quarteirão do “*bota-abaixo*”, tornam ilógica e insustentável a reversão da situação existente, forçando a necessidade de conclusão da abertura da “Avenida Central” para consolidação e estabilização desta zona da cidade. Neste contexto, torna-se importante estabelecer as diferenças dinâmicas que ocorreram ao longo de doze anos no edificado da Baixa de Coimbra, desde os levantamentos realizados por Vicente, em 2008 [5], e Ferreira, em 2009 [2], analisando o impacto negativo que as várias demolições que foram sendo realizadas ao longo do tempo tiveram na imagem e na dinâmica da Baixa de Coimbra, Figura 56.

Observa-se claramente um vazio na área central em estudo, onde foram demolidos e/ou em processo de demolição 24 edifícios, três construídos recentemente em betão armado e outros três em obras de reabilitação, inacessíveis para avaliação. Esse grupo de edifícios aparecem nos mapas em cor cinza e nas legendas como “Não Avaliados”.

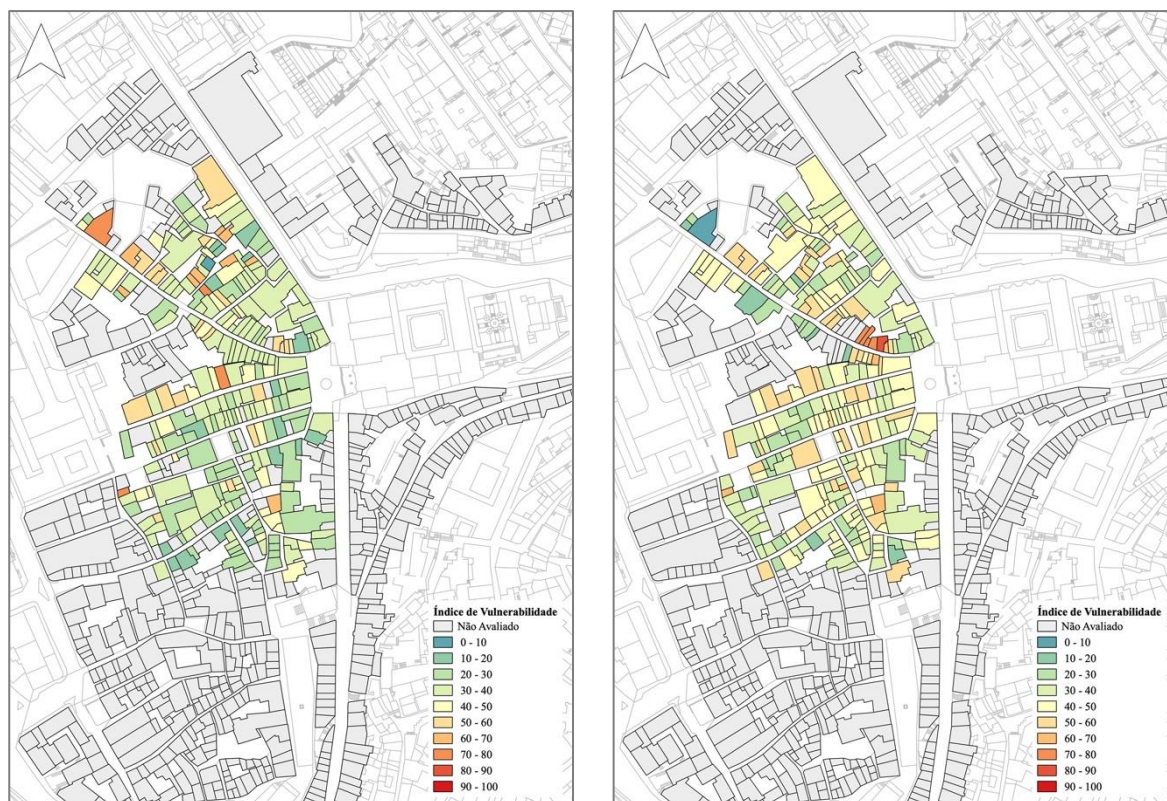
Figura 57: Mapas da vulnerabilidade das paredes de fachada em 2009 (à esquerda) e 2020/2021 (à direita)

Do resultado apresentado na Figura 57 destacam-se as diferenças significativas entre a realidade observada em 2009 e a realidade atual, particularmente na Rua Direita, da Moeda, da Louça e do Corvo. Importa sublinhar que estes resultados vêm corroborar as análises anteriores, onde se constatava o declínio do estado de conservação em muitos destes edifícios. Ressalvem-se algumas exceções positivas, tal como a Rua da Sofia, inscrita na lista de Património da Humanidade da UNESCO, onde as condições registadas em 2009 foram melhoradas ou mantiveram-se inalteradas.

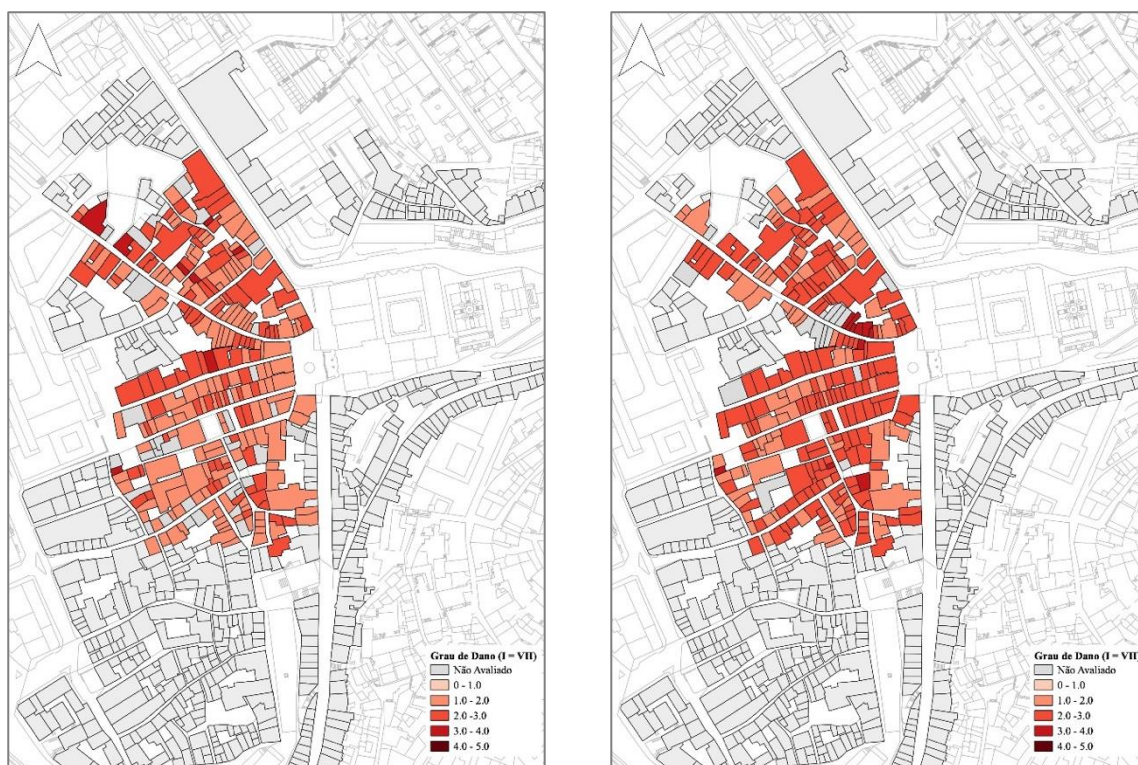
Figura 59: Cenários de grau de dano para intensidades I (EMS-98) =VII, em 2009 (à esquerda) e em 2020/21 (à direita)

A análise dos resultados obtidos através da integração dos resultados de vulnerabilidade sísmica das fachadas no sistema SIG, permite-nos identificar visualmente o acréscimo da tonalidade das cores das legendas dos mapas de 2009 para 2021. De forma simples, é possível identificar o agravamento geral em todos os cenários gerados pela plataforma relativamente aos estudos realizados por Ferreira em 2009 [2]. É ainda possível identificar as áreas onde existe maior concentração de fachadas com índice de vulnerabilidade mais elevado, correlacionando diretamente com as zonas mais degradadas, onde há maior necessidade de conservação. Neste sentido, os resultados aqui apresentados podem constituir-se como ferramentas importantes na tomada de decisões, no apoio do processo de intervenção prioritária, reabilitação estrutural (sísmica) e renovação urbana do centro histórico de Coimbra.

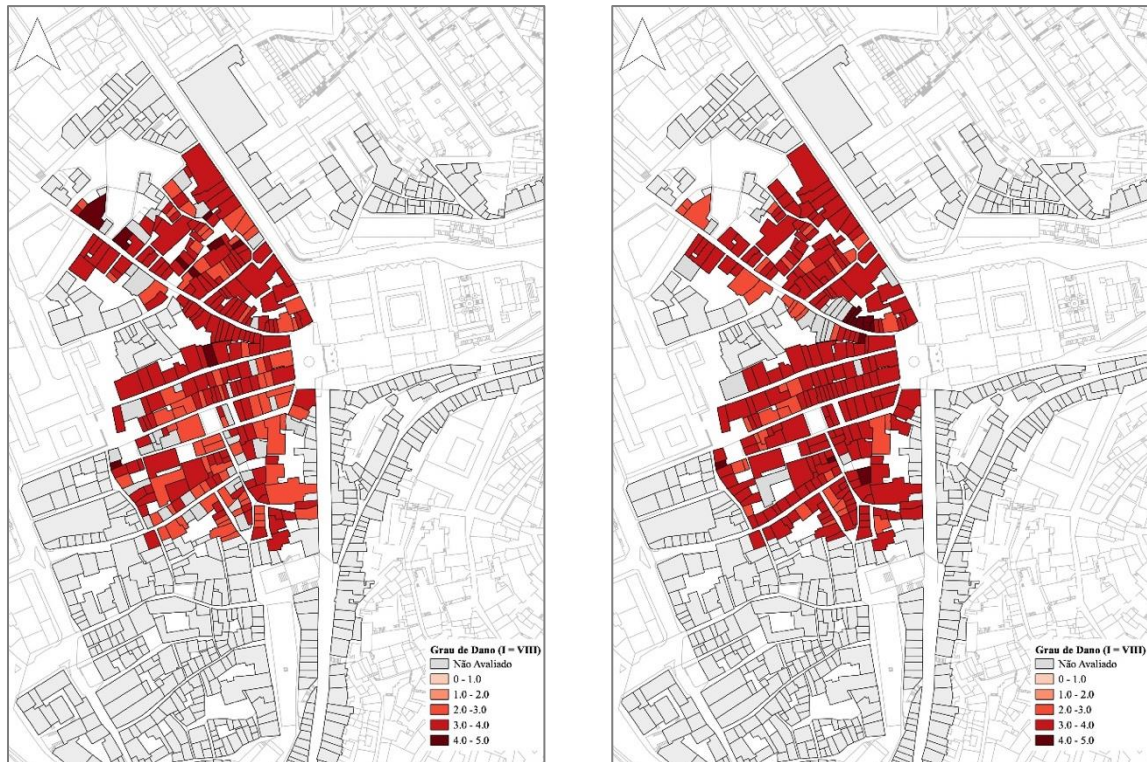
Figura 60: Cenários de grau de dano para intensidades I (EMS-98) =VIII, em 2009 (à esquerda) e em 2020/21 (à direita)

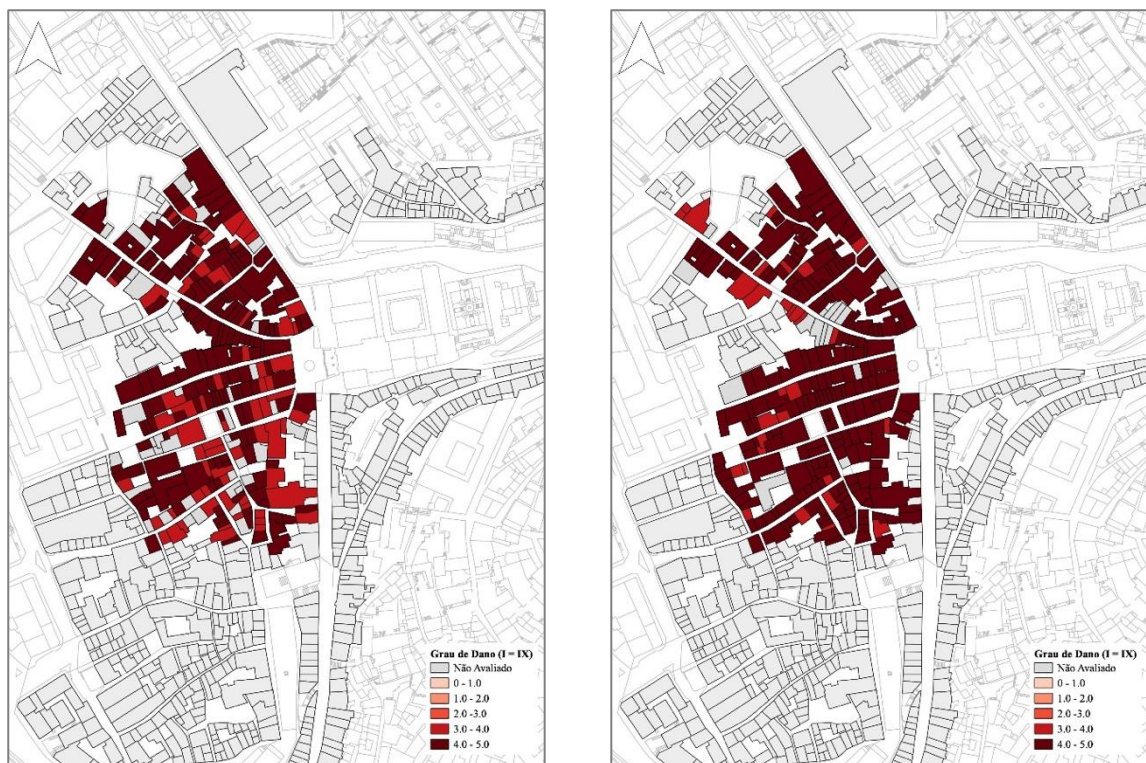
Figura 61: Cenários de grau de dano para intensidades I (EMS-98) =IX, em 2009 (à esquerda) e em 2020/21 (à direita)
