ESTUDO COMPARATIVO DO ESTADO DE
CONSERVAÇÃO, PROCESSOS DE
DESCARACTERIZAÇÃO E DA ANÁLISE DA
VULNERABILIDADE SÍSMICA DA
BAIXA DE COIMBRA

Dissertação de Mestrado em Reabilitação de Edifícios, no Ramo Estrutural,
orientada pelo Professor Doutor Tiago Miguel Ferreira e pelo Professor Doutor
Romeu da Silva Vicente e apresentada ao Departamento de Engenharia Civil da
Faculdade de Ciências e Tecnologia da Universidade de Coimbra.

Comparative Study of the Conservation State, Mischaracterization Processes and the Seismic Vulnerability Assessment of the Baixa de Coimbra

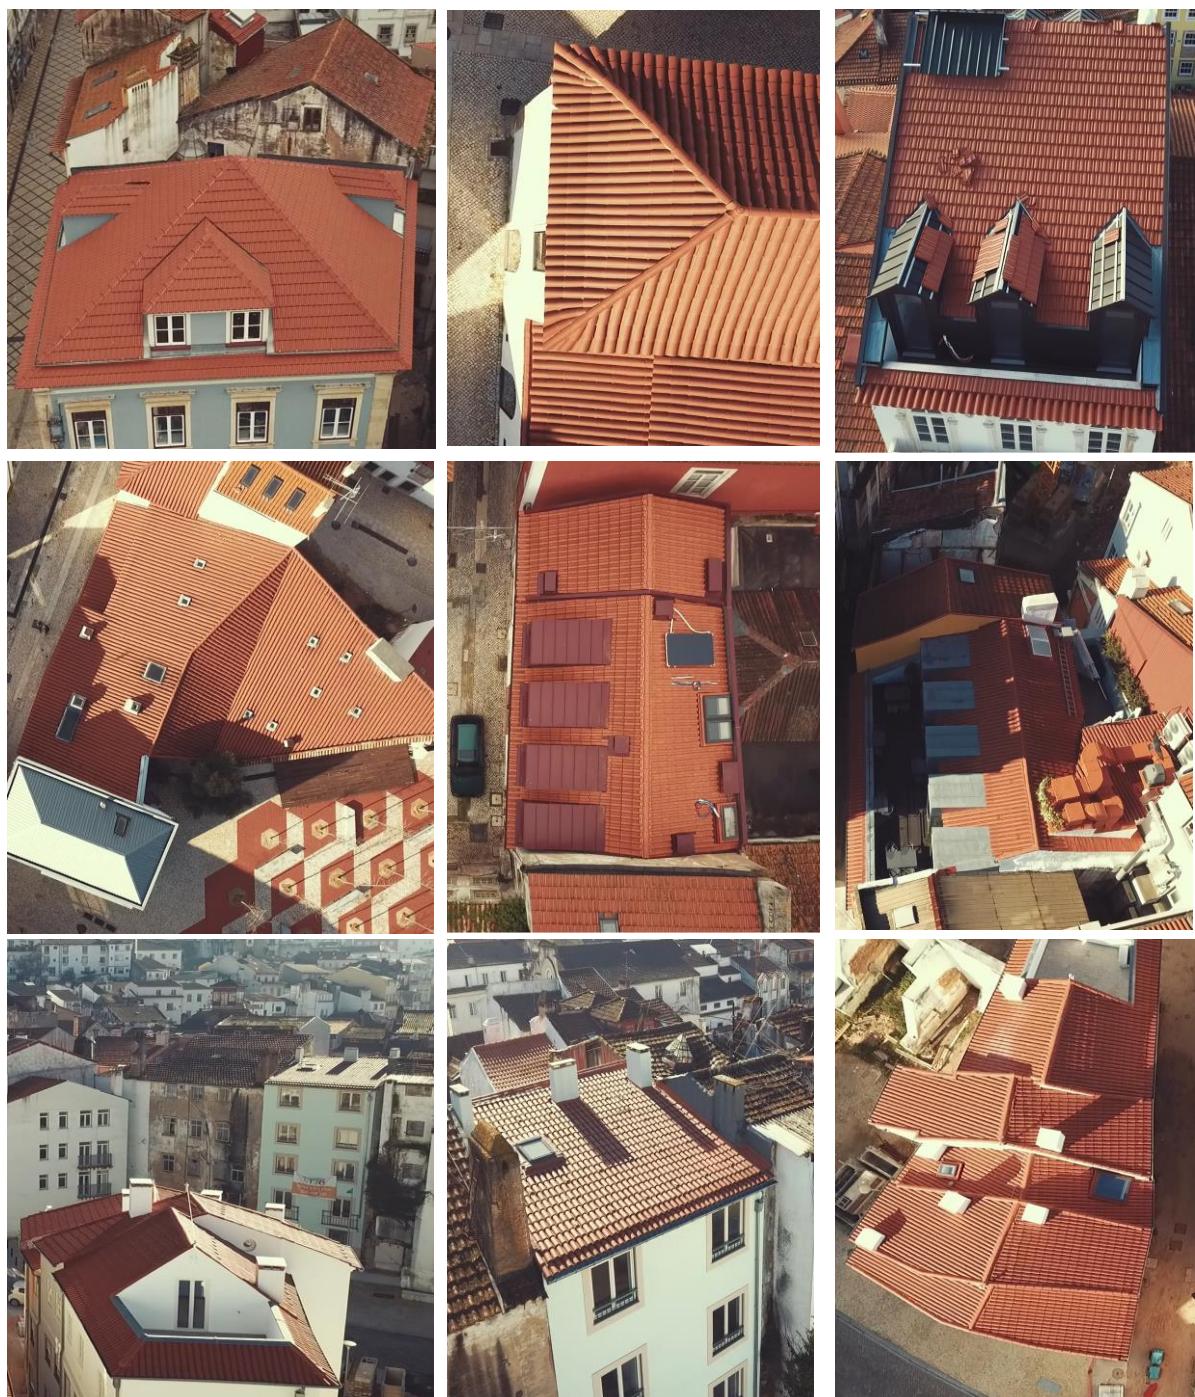
Através das imagens aéreas atualizadas (ver Figura 62), é possível perceber que as boas práticas construtivas continuam presentes nas coberturas do centro histórico, aliadas aos recursos disponíveis no mercado, com novas tecnologias e materiais. De maneira geral, as coberturas visualizadas externamente estão em boas condições de conservação. É fato comprovado, que o telhado atua como fator preventivo para a preservação e longevidade do edificado.

Figura 62: Imagens de bons exemplos das coberturas inclinadas da Baixa de Coimbra.

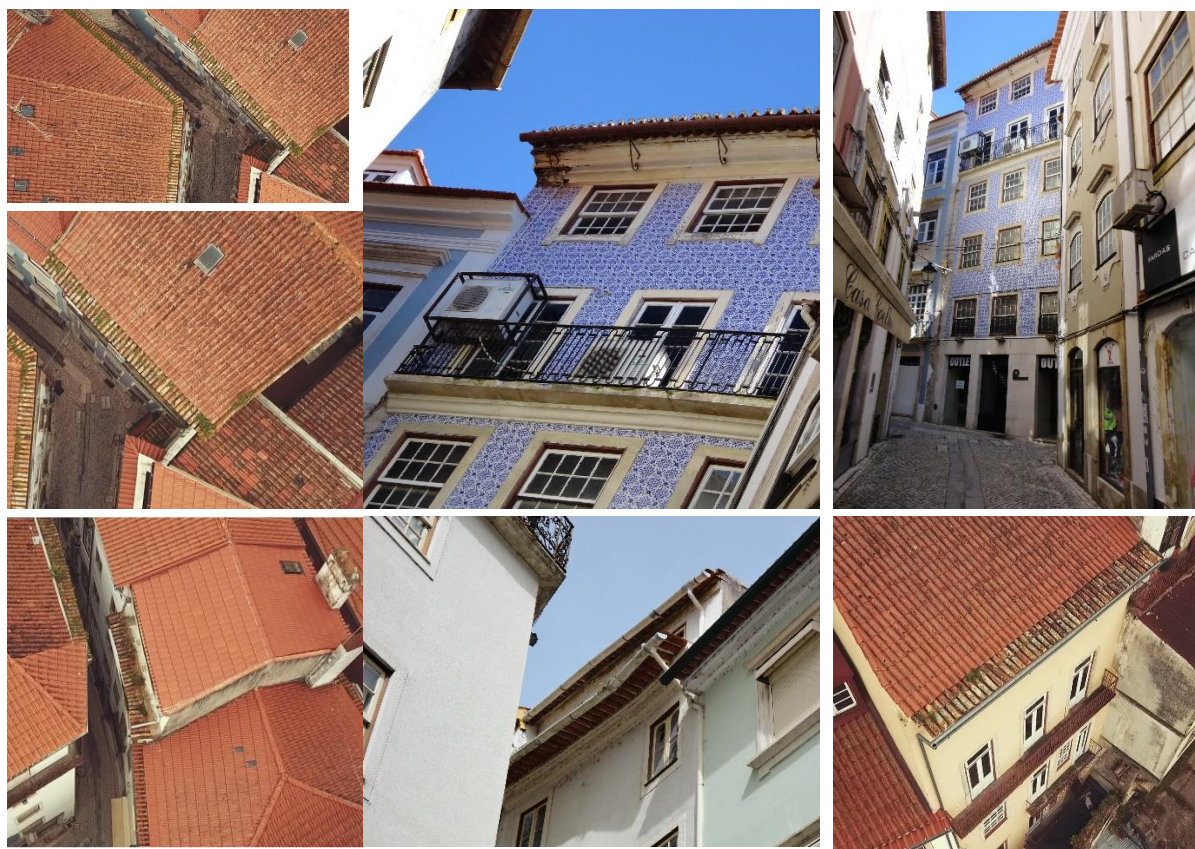
Observa-se que em boa parte das reabilitações preservam-se os beirais originais das fachadas, cuja fixação era feita com argamassa, mantendo assim as características iniciais do edificado antigo e de onde partem as reabilitações das coberturas. Como as vertentes inclinadas dos telhados não são visíveis a partir do nível das ruas, essas intervenções atendem as necessidades atuais, sem contrastar com as características originais das fachadas, ver Figura 64.

Figura 64: Preservação dos beirais originais das coberturas da Baixa de Coimbra.
