CASA DAS TALHAS

Relatório de Estágio

MESTRADO EM CONSERVAÇÃO E RESTAURO

Setembro, 2013

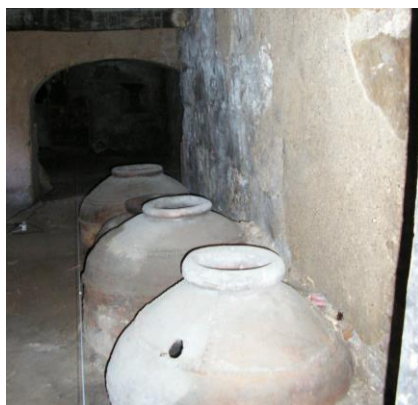
Para os arqueólogos responsáveis, na subcave, “os alçados são constituídos por diferentes tipos de alvenaria rebocados, apresentando-se em algumas áreas muito degradada e é inexistente nos alçados norte, nascente e poente da SCV1”.

Figura 15: Fotografia prospecções realizadas na subcave
Fotografia: Gabinete para o Centro Histórico (14 Set 2007)

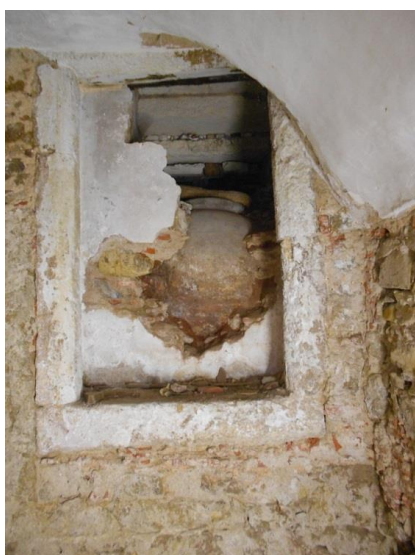
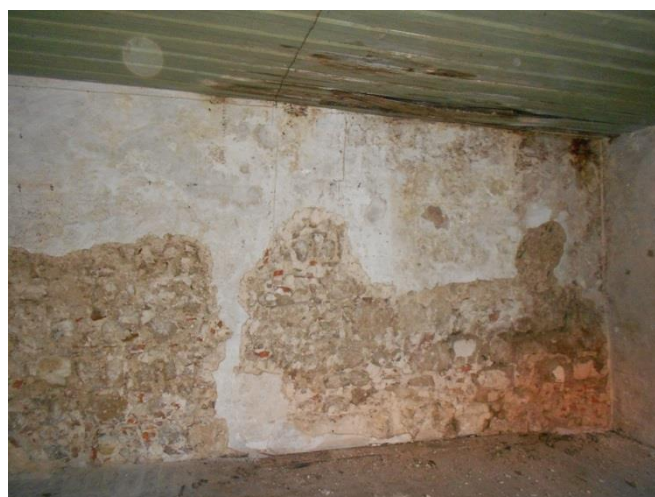
Relativamente aos trabalhos realizados na cave, os autores apontam que somente “decorreram trabalhos de picagem no alçado nascente dos compartimentos CV3”.

Figura 17: Fotografias das picagens (prospecções) realizadas na Cave (07 Mar. 2013)

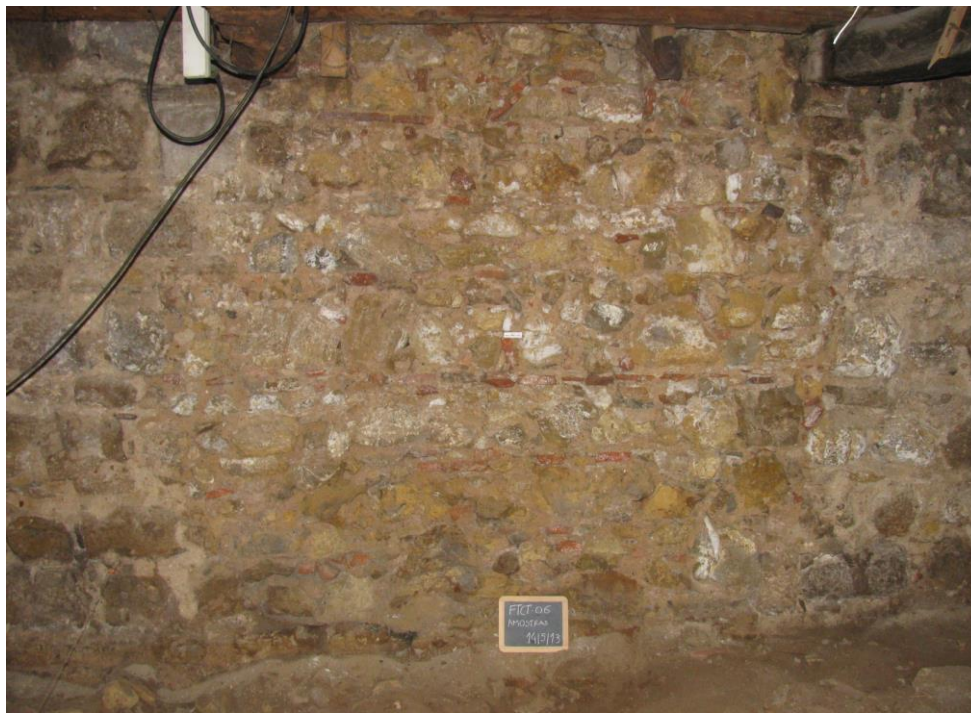
Conforme podemos observar na figura 21, a estrutura do pano defensivo apresenta-se em linha com os compartimentos adjacentes do lado sul, estendendo-se pela Casa das Talhas, com provável continuidade no edifício vizinho do lado norte. O mesmo atinge o patamar do rés-do-chão, que segundo cálculos, indicam uma altura aproximada de oito metros de altura.

Figura 21: Vista parcial da estrutura remanescente da muralha (subcave)

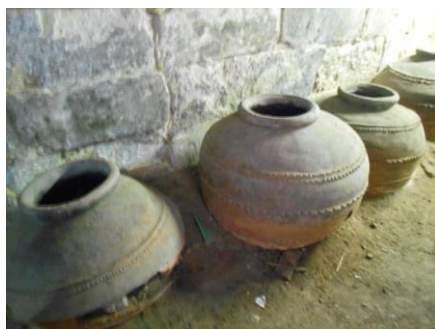
Na SCV2b, foram localizadas 5 talhas em boas condições e 3 em negativos. No ambiente SCV3, encontraram-se 3 talhas em boas condições e 6 em negativos. No ambiente SCV2a, existem 7 negativos de talha. O ambiente identificado como SCV1 foi o único em que tal artefacto não se fazia presente. Entre talhas, negativos e fragmentos, foram catalogadas aproximadamente 40 peças.

Figura 22: Fotografia das talhas de cerâmica (subcave SCV2b) (07 Mar. 2013)

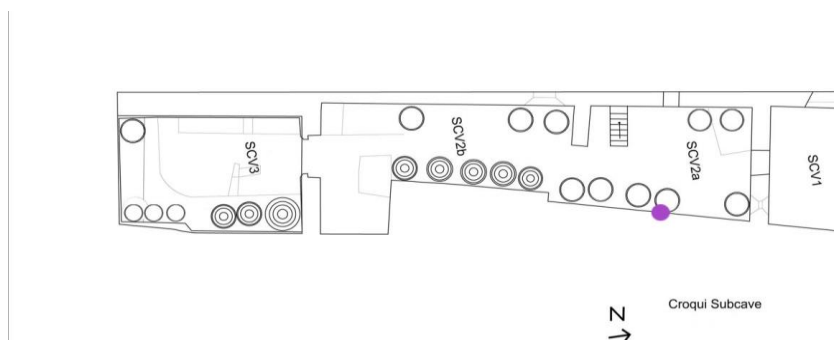
A amostra nº 1 foi retirada do pano muralhado da subcave, no ambiente SCV2a, mais precisamente em uma parcela em que se observa ocorrências de intervenção (complementação da estrutura do pano muralhado, possivelmente para evitar o efeito de uma falha na estrutura do mesmo).

Figura 26: Amostra 1 - Croqui subcave: Casa das Talhas - sem escala

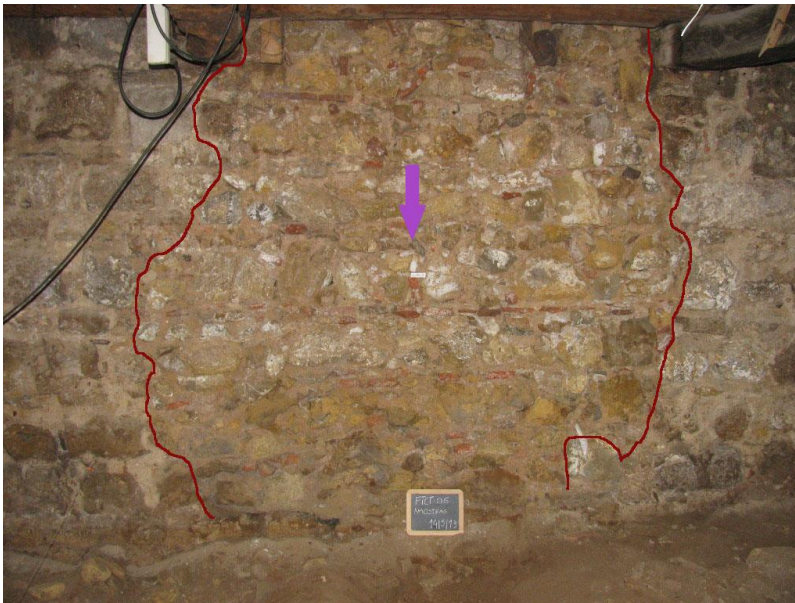
A rocha em que foi retirada a amostra de sais (nº 1), apesar de se tratar de calcário dolomítico como as demais, difere-se por ser de menor porte.

Figura 27: Localização da amostra nº 1 e área intervenionada

A argamassa empregada na área intervencionada possui uma coloração mais escura, quando comparada ao pano muralhado. Seu aspecto visual parece indicar que em sua composição exista percentagens de grés argiloso. Isto poderia explicar a incidência maior de sais nesta área, pois este tipo de agregado tem maior tendência em reter humidade, por se tratar de um material de alta permeabilidade.

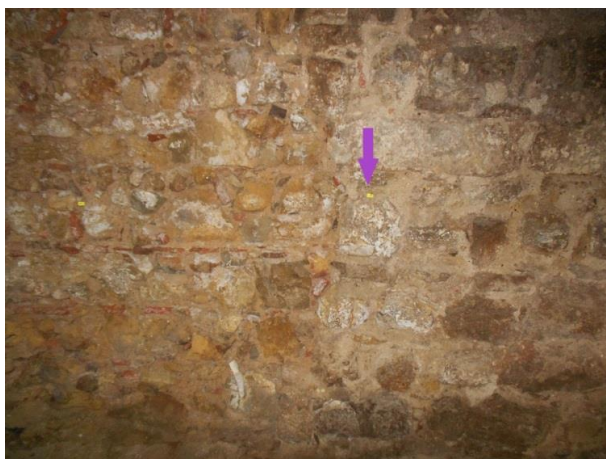
A escolha do local de retirada da amostra nº 2 está relacionada ao facto de termos uma base de comparação com a amostra anterior, já que a mesma foi também extraída no ambiente SCV2a, no pano da muralha, contudo, sem ser da parte intervencionada.

Figura 30: Localização da amostra nº 2 (24 Maio 2013)

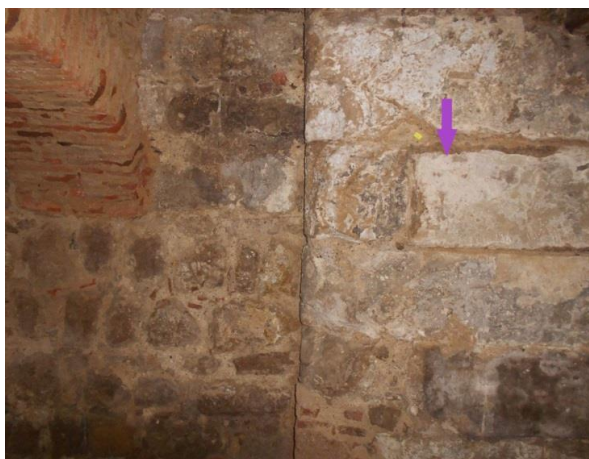
A amostra de nº 3 foi retirada na parede do lado oeste que corresponde a torre, sendo esta localizada no ambiente SCV2b.

Figura 33: Localização da amostra nº 3 (24 Maio 2013)

A amostra nº 3 contém uma camada de sais mais consolidada na superfície, de maneira a se caracterizar em forma de crosta salina. Isto justifica o facto de ser mais compacta e de alta aderência. Por este motivo, sua extracção foi mais dificultosa, a despeito de termos conseguido utilizar o mesmo utensílio. Em relação a coloração dos sais, o tom predominante que se verifica é de branco com leve nuance amarelada.

A formação da crosta da amostra nº 3 está relacionada ao composto de cal presente na argamassa do reboco da parede da torre. A cal, nome popular do composto óxido de cálcio (CaO), quando em contacto com o dióxido de carbono (CO₂), mesmo em baixa concentração no ambiente, gera o carbonato de cálcio (CaCO₃), principal componente de rochas como os calcários, conforme equação química a seguir:

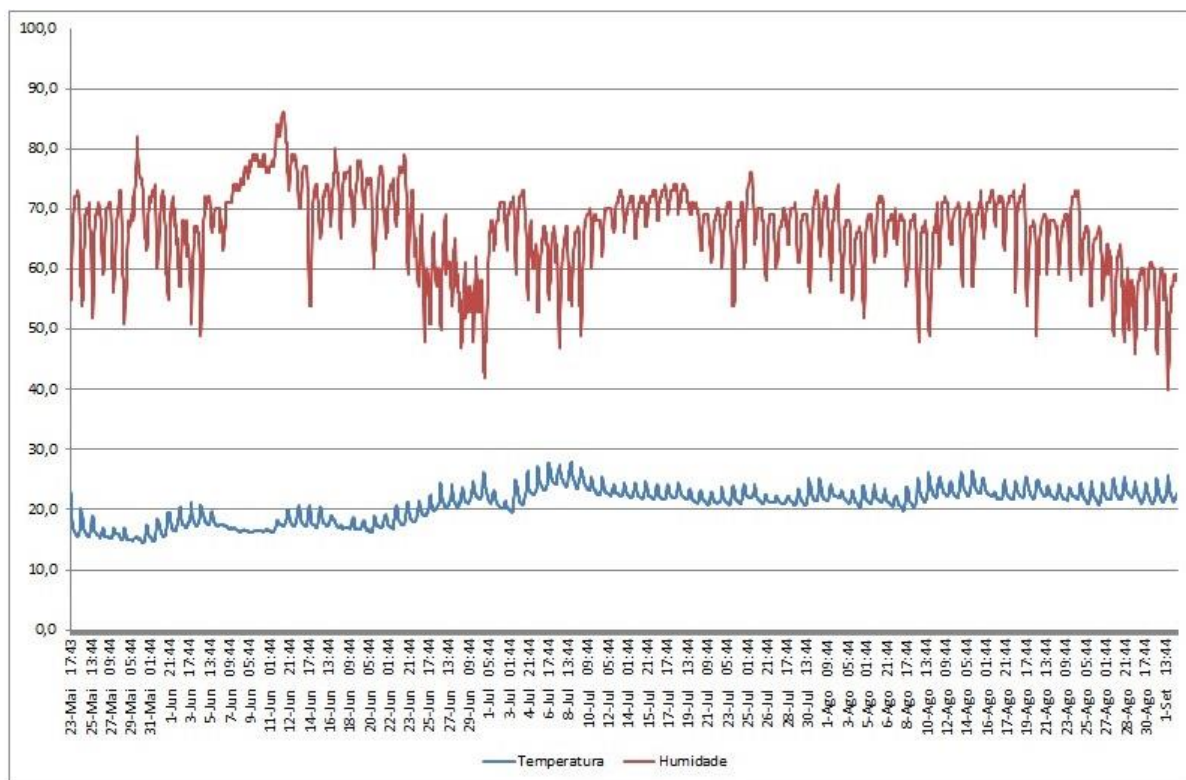
Figura 41: Gráfico com os dados apurados de temperatura (°C) e humidade (%)

De maneira geral, podemos afirmar que os valores apurados de temperatura seguem um padrão com menores níveis de variação quando comparados com os de humidade.

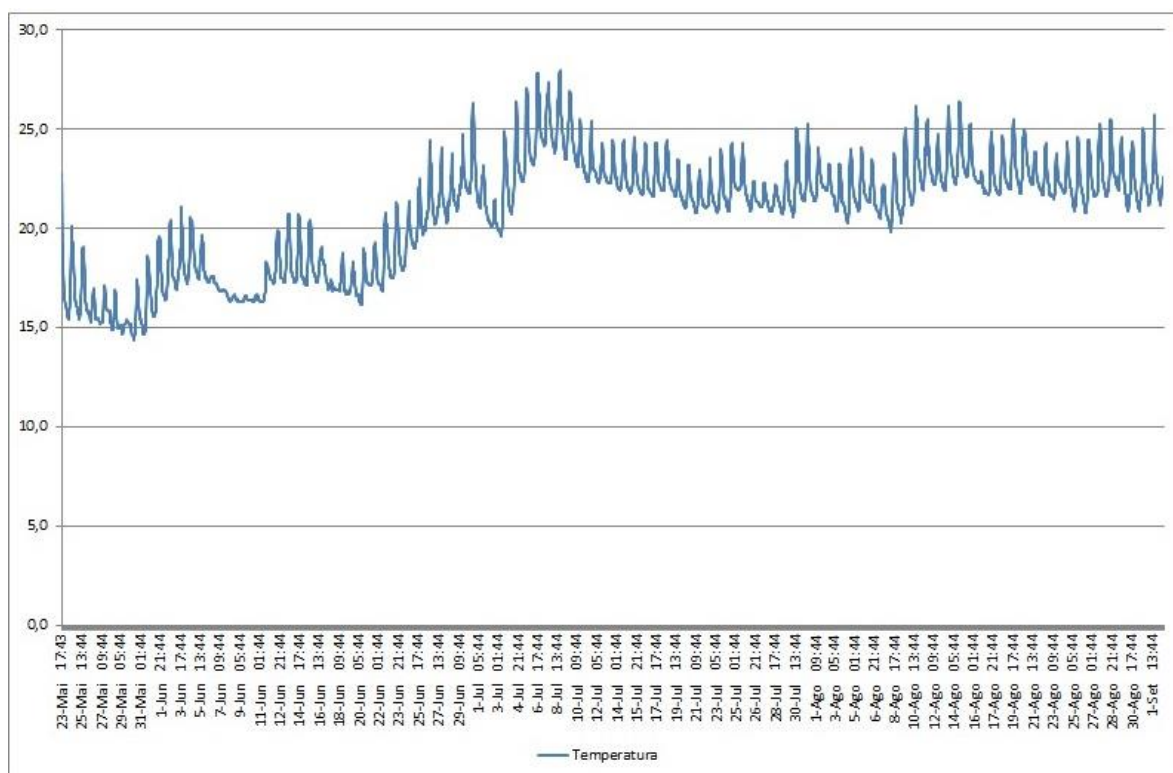
Conforme podemos observar no gráfico da figura 42, as temperaturas seguem dois níveis de variação, um até o dia 25/06/2013, quando as temperaturas mínimas passam de uma média de 16,4° C para valores médios de 21,4° C. Como ponto de referência, cumpre informar que o solstício de verão ocorreu em 21/06/2013.

Figura 42: Gráfico com os dados apurados de temperatura (°C)

Para o primeiro período, isto é, até o dia 24/06/2013, temos para a temperatura mínima, os valores de 14,4° C (mínimo) e 17,9° C (máximo). Para a temperatura máxima, temos respectivamente: 15,4° C e 22,8° C.

A temperatura mais baixa registada no primeiro período foi de 14,4° C (30/05/2012 09:44) e a mais alta, 22,8° C (23/05/2013 17:43). Para o segundo período, a menor temperatura foi de 19,0° C (25/06/2013, das 07:44 as 09:44) e a mais alta de 28° C (08/07/2013 18:44).

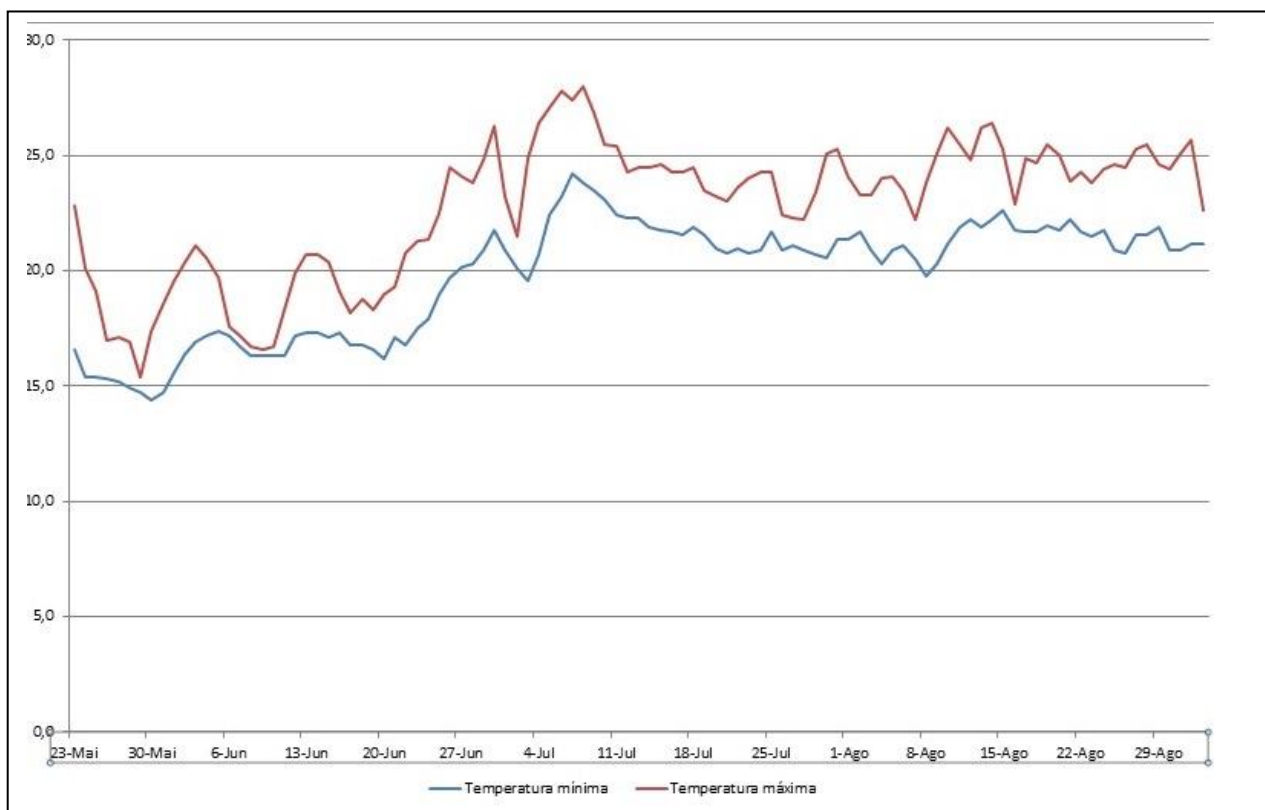
Figura 43: Gráfico com os dados apurados de temperatura mínima e máxima (°C)

Para o primeiro período apurado, isto é, até 24/06/2013, a menor amplitude térmica foi de 0,3° C, averiguada em 09/06/2013, quando a temperatura mínima foi de 16,3° C e a máxima de 16,6° C. A maior amplitude térmica foi de 6,2° C, em 23/05/2013, com temperatura mínima de 16,6° C e máxima de 22,8° C.

Relativamente ao período posterior, a menor amplitude térmica foi de 1,1° C averiguada em 16/08/2013, quando a temperatura mínima foi de 21,8° C e a máxima de 22,9° C. A maior amplitude térmica 5,7° C, em 04/07/2013, com temperatura mínima de 20,7° C e máxima de 26,4° C.

Como conclusão, para a questão do controlo de temperatura, sugerimos a adopção de um mecanismo que possa garantir a temperatura ambiente próximo aos 20° C, temperatura para melhor salvaguarda dos materiais e/ou estruturas. Este controlo se faz necessário, pois de acordo com o verificado no gráfico da figura 43, as temperaturas em dias quentes ultrapassam os patamares de 25° C, e em dias frios, chegam a 14,4° C.

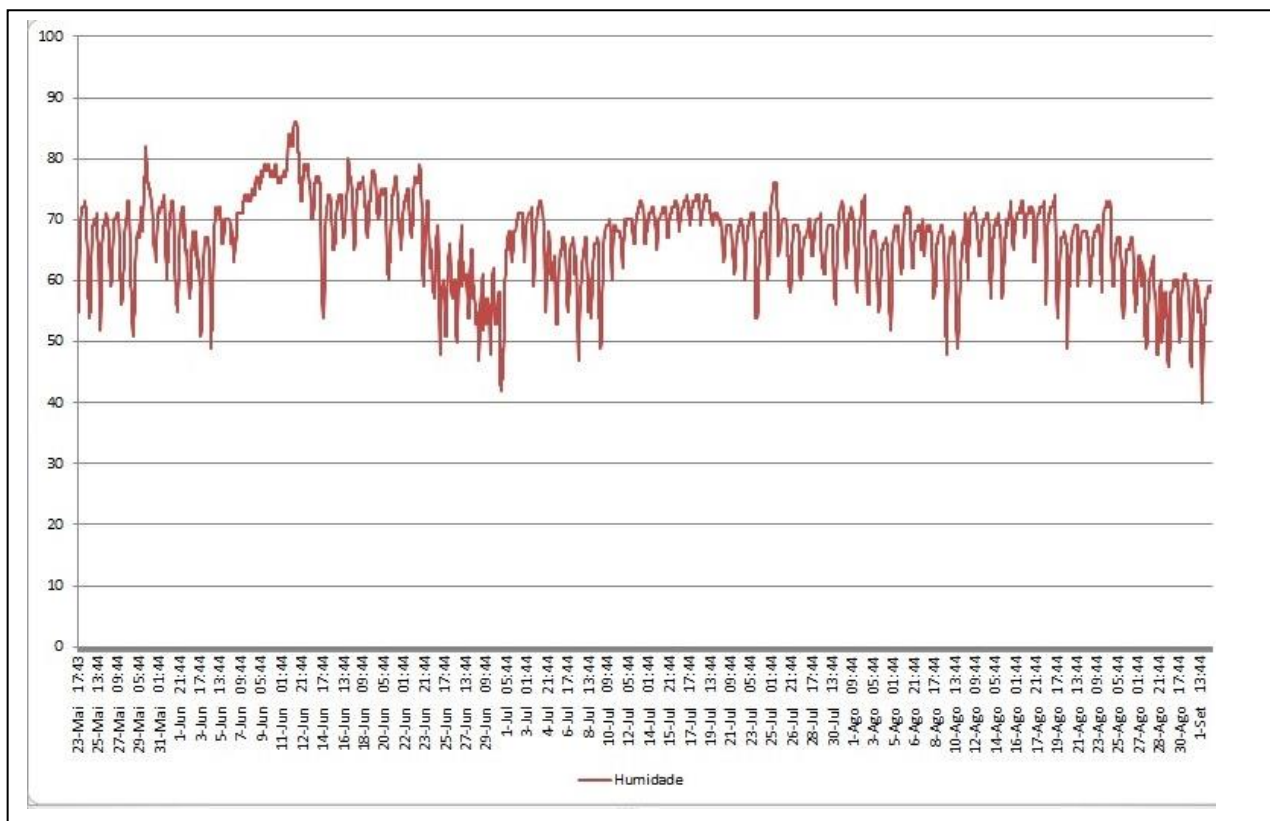
Figura 46: Gráfico com os dados apurados de humidade (%)

Para o período até o dia 23/06/2013, os valores de humidade tiveram valores mínimos de 49% e máximos de 86% (média de 70%). No período subsequente, os valores de humidade mínimos apurados de 40% e máximos de 76% (média de 65%).

Relativamente aos dados apurados de humidade, para o período completo, isto é, de 23/05/2013 até 02/09/2013, os valores de humidade tiveram valores mínimos de 40% (em 01/09/2013 16:44) e valores máximos de 86% (observados em 12/06/2013 entre 3:44 as 8:44). A média registada neste período foi de 67%.

Para melhor controlo de humidade do ambiente, temos as seguintes recomendações. A primeira sugestão remete a um sistema de controlo de humidade, com a utilização de um aparelho desumidificador. Tal instrumento, além de aferir a humidade, é responsável pela redução dos níveis da mesma no ambiente. Sugerimos que o mesmo esteja regulado para manter a humidade ambiente próximo dos 60%.

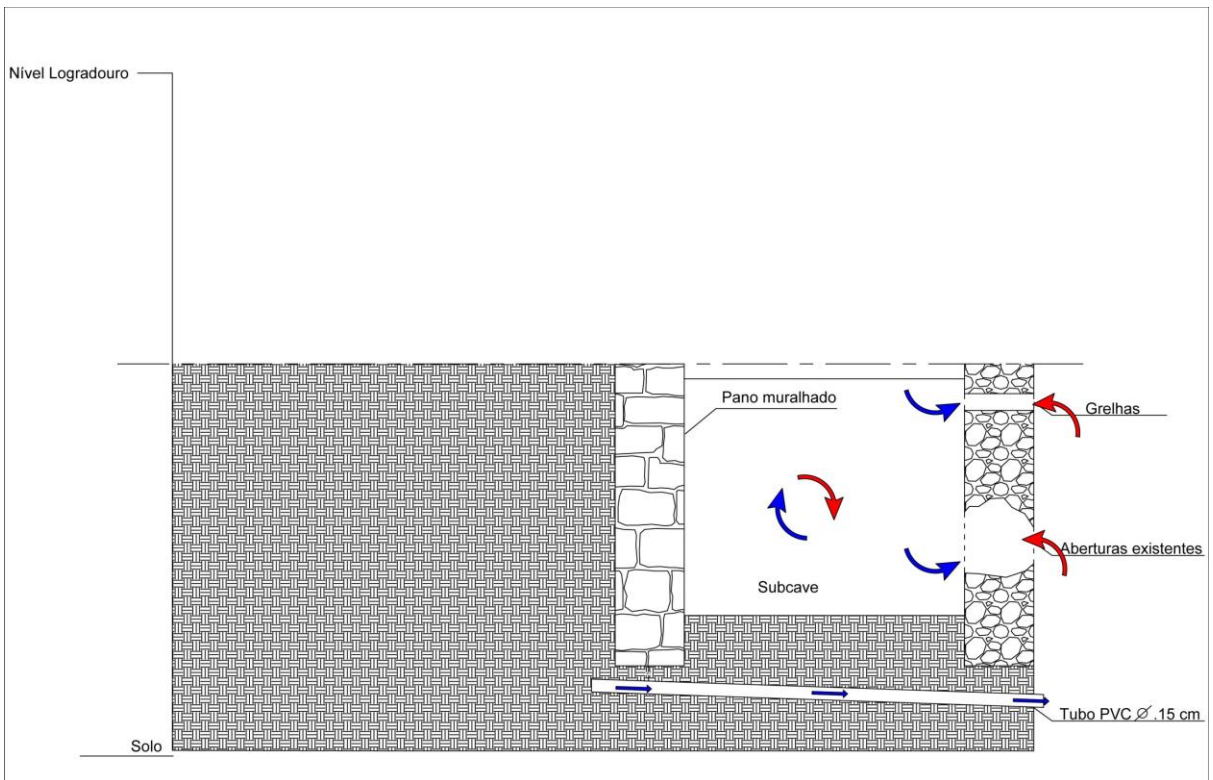
Figura 49: Croqui sistema para controlo de humidade – sem escala

Uma segunda recomendação é adequar as estruturas da alvenaria de forma a diminuir naturalmente a humidade do ambiente. Conforme podemos observar na Figura 49, devem ser instalados respiradores (grelhas) para que o ar húmido interno possa se esvaír para o exterior. Além disto, conforme observado nesta figura, devem ser escavadas valas para instalação de tubulações na extensão do pavimento da subcave, de forma a interligar o solo que recobre a muralha com o ambiente externo. Desta forma, possibilitamos o escoamento de ar húmido ou até mesmo de água que possa estar em excesso no solo que recobre a muralha e ainda garantir a maior circulação de ar entre estes ambientes.

Estima-se a instalação de 4 tubos ao longo do pavimento. Estas tubulações devem ser aplicadas em ângulo de 105° , a pelo menos 15 cm abaixo da muralha, de forma a não interferir nas fundações.

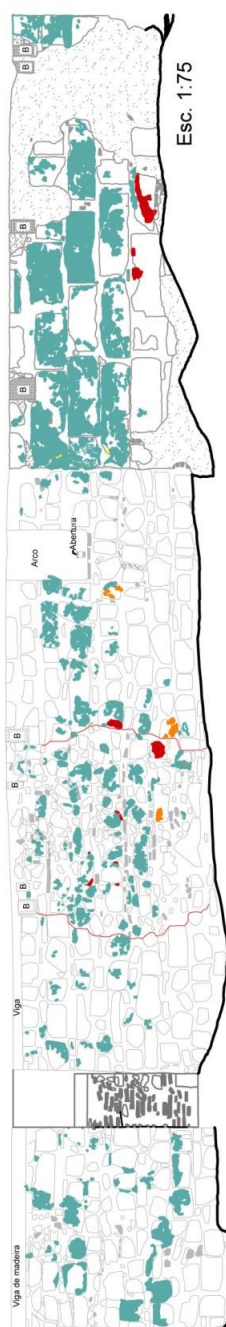
ANEXO G – MAPEAMENTO DE PATOLOGIAS NO PANO MURALHADO (SUBCAVE)

Muralha Casa das Talhas-Subcave -Mapeamento Patologia
