Reabilitação de Imóveis Degradados no Centro Histórico de Portalegre

Dissertação apresentada para a obtenção do grau de Mestre em Engenharia Civil na Especialidade de Construções

Joaquim Alberto da Silva Ferreira

Coimbra, dezembro, 2012

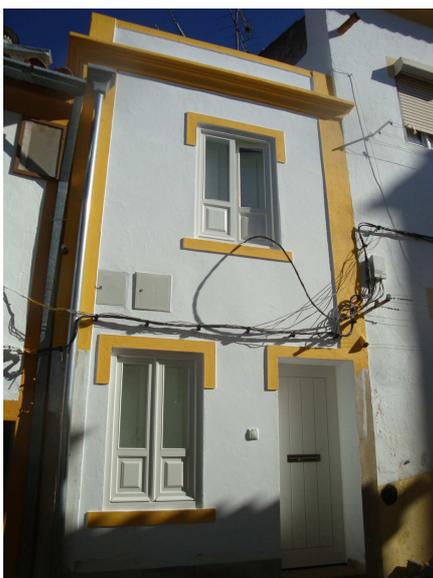
Fotografia 4.2 – Rua de S. Lourencinho: Alçado em 2012.11.13

Os novos rebocos, tanto no exterior como no interior, foram executados em argamassa à base de cal aérea e posteriormente caiados. Nos novos elementos decorativos da fachada como alisares, soco, pilastras e cimalha, a caiação foi pigmentada a amarelo ocre. Apresenta-se na fotografia 4.2, a fachada do imóvel, demonstrativa do indicado.

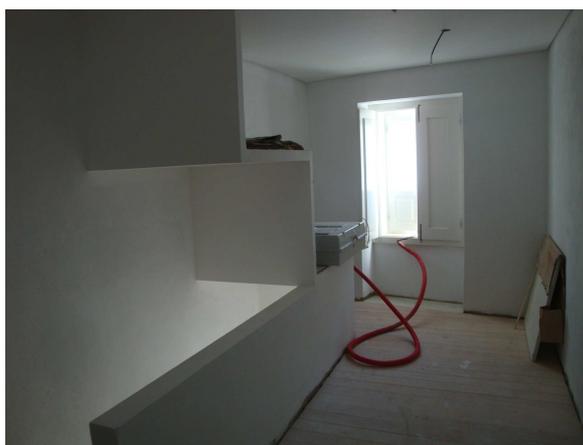
Fotografia 4.3 – Rua de S. Lourencinho: Pormenor interior em 2012.11.13

face superior com placas de contraplacado folheado a pinho, com 10 mm de espessura. Esta estrutura acompanhou o “movimento” da escada, formando três grandes degraus sobre a mesma e rematando no teto falso que materializou o desvão da cobertura, conforme se pode visualizar na fotografia 4.3.

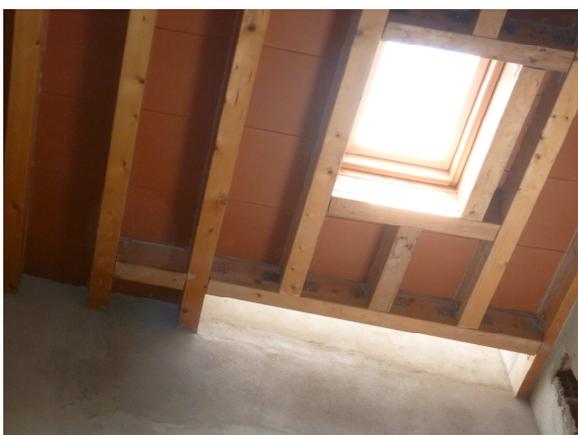
Fotografia 4.5 – Rua do Comércio: Durante a obra

No alçado posterior, o andar recuado foi prolongado até ao plano da fachada, passando a contemplar um terceiro piso. Para melhorar a iluminação natural foi aberto um novo vão nesta fachada. Ao nível do desenho dos novos vãos, ajustaram-se as dimensões e os desenhos dos caixilhos, a porta aumentou ligeiramente de altura e introduziram-se vidraças com caixilhos basculantes. Nas restantes portas integraram-se vidros fixos, mantendo o restante desenho dos vãos, para aumentar a iluminação natural do interior, numa referência aos postigos das portas tradicionais. Também se introduziram vãos na cobertura para uma melhor iluminação, conforme se pode visualizar na fotografia 4.5.

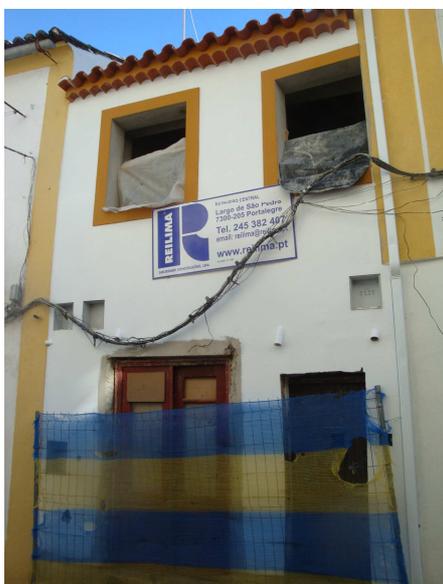
Fotografia 4.6 – Rua do Comércio: Situação em 2012.11.13

As paredes mantiveram-se brancas, com rodapé em madeira, que só não existe nas superfícies revestidas a azulejo. Nas paredes de separação entre fogos, zonas comuns e no interior das paredes exteriores foi aplicado isolamento em poliestireno extrudido de 20 mm de espessura, revestido com placa de gesso cartonado. Em ambas as faces das paredes exteriores, após a picagem do reboco existente, regularização e consolidação da parede, foi aplicada uma malha polimérica rígida para reforço das paredes de alvenaria e evitar a fissuração do novo reboco à base de cal, fixada com discos de contenção, buchas e pregos de aço inoxidável. Apresenta-se na fotografia 4.6, a fachada do imóvel correspondente à situação que se verificava em 2012.11.13.

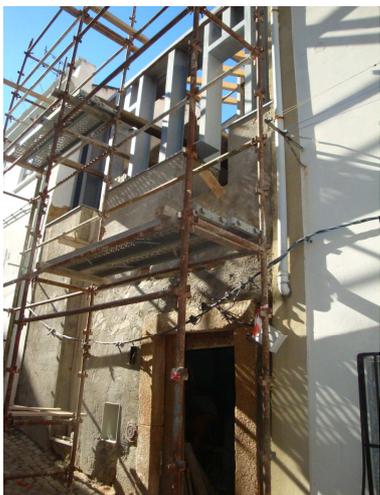
Fotografia 4.11 – Rua do Forno: Situação em 2012.11.13

Para execução desta estrutura metálica independente, foram aparafusados aos pilares interiores (perfis HEB 240), conforme fotografia 4.11, que encostam à parede existente e que vão do solo ao beirado, perfis horizontais UPN 300, imediatamente acima do términus da parede existente e ao nível do beirado, nos quais apoiou e se fixou a estrutura da nova parede e os barrotes de madeira da cobertura.

Como o interior esteve sujeito a altas temperaturas que provocaram danos irreversíveis na construção, propôs-se a demolição total do interior e a reconstrução de pavimentos e cobertura em madeira.

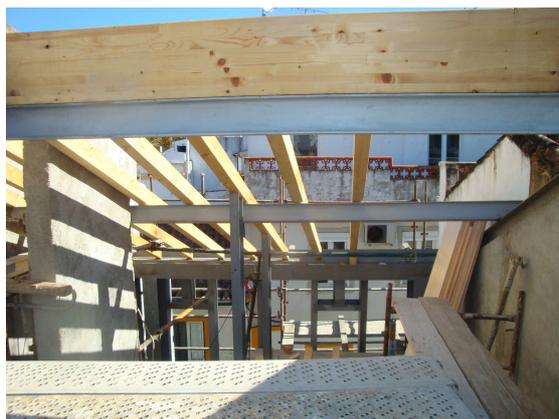
Fotografia 4.12 – Rua do Forno: Situação em 2012.11.13

Na estrutura da cobertura foram utilizados barrotes de madeira de 0,16 x 0,10 m, os quais foram fixados, na cumeeira, a uma madre de madeira de 0,36 x 0,14 m de secção transversal, conforme se visualiza na fotografia 4.12, através da utilização de conectores metálicos. Sobre os barrotes foi pregado um forro de madeira de pinho macheado com 0,02 m de espessura e aplicado sobre este um isolamento térmico com placas do tipo “Roofmate” com 8 cm de espessura total. Entre as juntas destas placas foram pregadas, ao forro de madeira, ripas de madeira de pinho também com 8 cm de altura, que serviram para a fixação das chapas onduladas do tipo “Onduline Subtelha” e sobre as quais assentou a telha de canudo em capa e canal, gateadas com grampos em aço inox.

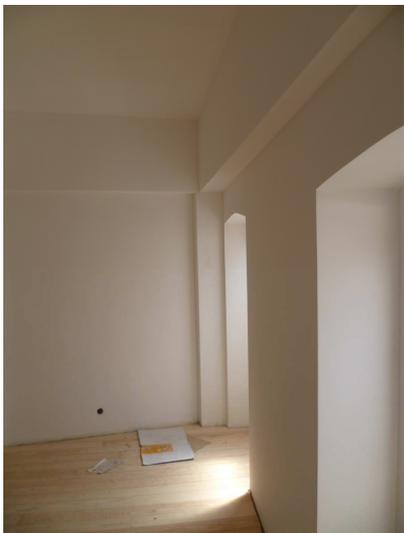
Fotografia 4.14 – Rua da Mouraria: Durante a obra

encaixe macho-fêmea. A fotografia 4.14 representa uma imagem do interior do imóvel com o soalho já assente.

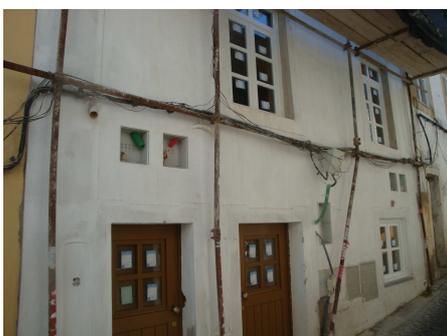
Fotografia 4.15 – Rua da Mouraria: Situação em 2012.11.13

As molduras dos vãos de porta e janelas foram executadas com argamassa de cimento e cal aérea, com pigmento na cor sangue de boi. As soleiras e peitoris foram executadas em granito azul “de Alpalhão” e as janelas e portas em madeira maciça, sendo os caixilhos das janelas lacados a branco mate e as portas lacadas a castanho, conforme se visualiza na fotografia 4.15. Para dispositivos de oclusão das janelas foram utilizadas portadas interiores de madeira maciça lacadas a castanho.

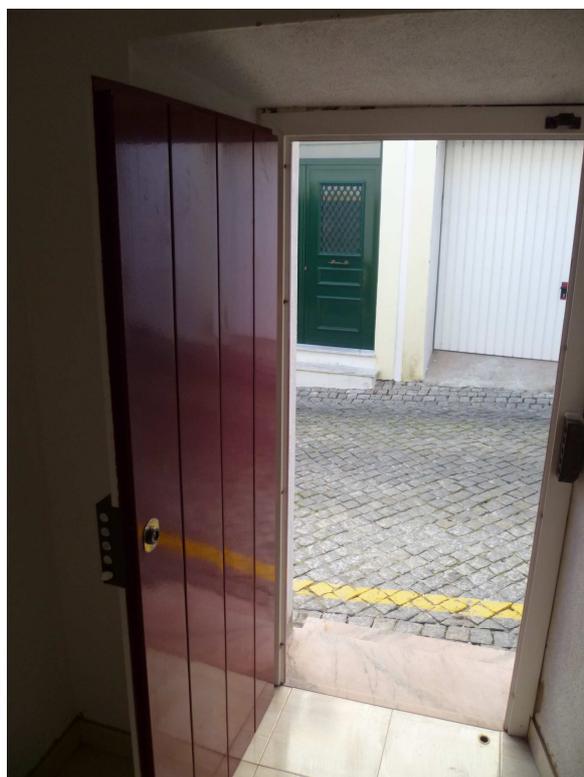
Fotografia 4.18 – Rua Mouzinho de Albuquerque: Final da obra

Os alisares dos vãos de porta e janelas, bem como o soco, foram executados com argamassa de cimento e cal aérea, com pigmento de cor azul. Nas soleiras e peitoris foi aplicado pedra de mármore com veios rosa. As janelas e portas executadas em madeira maciça, tendo sido os caixilhos das janelas e da porta lacados pelo exterior na cor vermelho-púrpura (tipo sangue de boi, não tão escuro, mas mais brilhante), conforme se pode verificar na fotografia 4.18, e pelo interior foram lacados a branco. Para dispositivos de oclusão das janelas foram utilizadas portadas interiores de madeira maciça lacadas a branco.

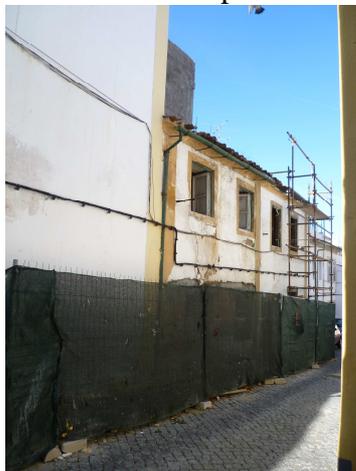
Fotografia 4.19 – Rua Benvindo Ceia: Início da obra

Trata-se de um conjunto de três edifícios distintos, representados na fotografia 4.19, contíguos entre si, em que parte de dois deles se sobrepõe ao terceiro, criando, por tal motivo, dificuldades de os reabilitar de forma isolada. Em face disto, tomou-se a decisão de executar um único projeto para o conjunto dos três, efetuando o seu emparcelamento, mas com a condição de manter a mesma métrica do edificado, de modo a que exteriormente se mantenha a leitura independente dos três edifícios.

Atendendo ao avançado estado de degradação da estrutura de madeira existente e à compartimentação sem condições regulamentares, foram demolidas todas as paredes divisórias em tabique e os sobrados, mantendo-se todas as paredes-mestras autoportantes em alvenaria de pedra, que travam todo o conjunto, pois além de todas as periféricas, existem duas transversais interiores, implantadas sensivelmente a cada um dos terços da fachada de maior largura.

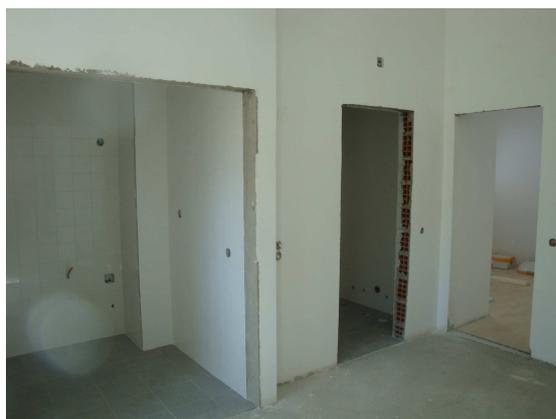
Fotografia 4.20 – Rua Benvindo Ceia: Durante a obra

A situação em que se encontrava o interior da obra em 2012.11.13, pode ser visualizada na fotografia 4.20.

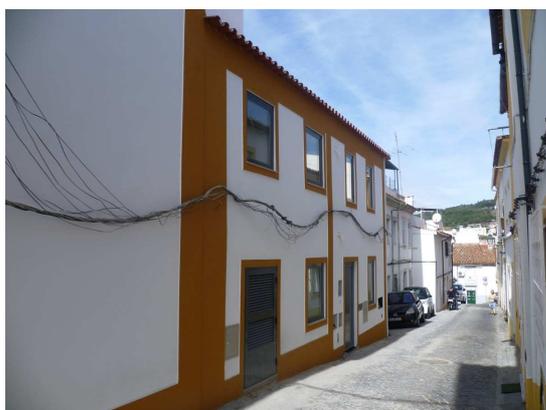
Fotografia 4.21 – Rua Benvindo Ceia: Situação em 2012.11.13

Os alisares dos vãos de porta e janela, bem como o soco, foram executados com argamassa de cal hidráulica e cal aérea, com pigmento natural ocre, conforme se visualiza na fotografia 4.21. As soleiras e peitoris executadas em pedra de granito amarelo bujardado e as janelas e as portas executadas em alumínio termolacado, com corte térmico, com acabamento texturado e cor cinzenta. Para dispositivos de oclusão das janelas foram utilizadas portadas interiores de madeira maciça de carvalho lacadas a branco.
