Instabilidade de Taludes na Área da Baía de Santo António – Benguela (Angola)

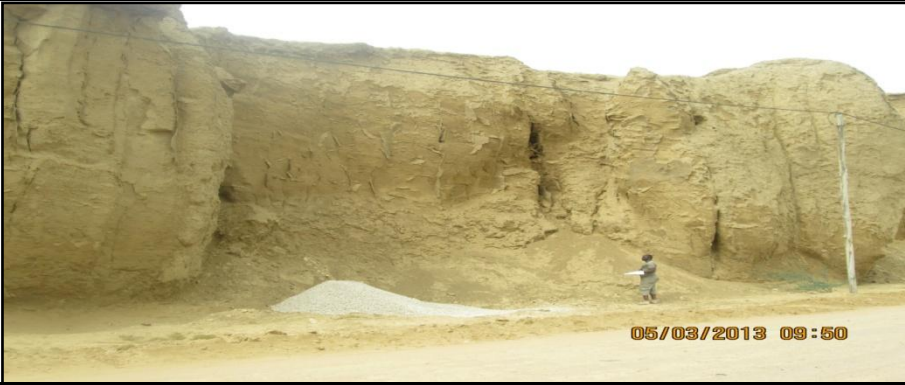
FICHA DE AVALIAÇÃO DO RISCO DE INSTABILIZAÇÃO				
TALUDE Nº3				
LOCALIZAÇÃO: Lat -12°36"-828 Long -13°20"-486 (Santo António)				DATA: 05/03/20
ZONA: 3(Talude1)				AUTOR: J.
ALTURA DOTALUDE(metros): 12m				PONTUAÇÃO: 3,6
SITUAÇÃO DOTALUDEEM RELAÇÃO À ESTRADA	SEPARADO POR DEPÓSITO DEVERTENTE	RETENÇÃO PELO DEPÓSITO DEVERTENTE	INCLINAÇÃO: 90° SEPARAÇÃO NA HORIZONTAL(metros): VEGETAÇÃO: sem vegetação	PONTUAÇÃO: 83,3
	ADJACENTE À ESTRADA	EFICÁCIA DA VALADERE RETENÇÃO	PROFUNDIDADE(metros): LARGURA(metros):	PONTUAÇÃO:
MÉDIA DIÁRIA DE VEÍCULOS(carros/dia): 80			PERCENTAGEM MÉDIA DE RISCO PAR A UM VEÍCULO(MRV): 10,7	
MENTO DOTALUDE(metros): 465m			PONTUAÇÃO: 3

ZONA:1			
CARACTERÍSTICAS GEOLÓGICAS	CASO1	DESCONTINUIDADES	PONTUAÇÃO:3
		ATRITO DESCONTINUIDADES	PONTUAÇÃO:3
	CASO2	EROSÃO DIFERENCIAL	PONTUAÇÃO:81
		DIFERENÇA EM PROPORÇÃO DOS NÍVEIS ERODIDOS	PONTUAÇÃO:9
DIÂMETRO DO BLOCO (metros): ou VOLUME DE MATERIAL DESLOCADO (metros cúbicos): 288m ³		PONTUAÇÃO:54	
<p>CARACTERÍSTICAS DO CLIMA. É caracterizado por precipitações irregulares que no verão ano de 2001 chegaram 916,8 mm; a temperatura ambiente atingiu máximos de 30,5°C e mínimos de 19,8°C nos anos de 2008 e 2003.</p>		<p>CONSIDERAÇÕES GERAIS: A área em estudo é caracterizada por um clima quente e seco, com precipitação máxima no ano de 2001 de 916,8 mm com temperatura ambiente máxima no ano de 2008 de 30,5°C e mínima chegou aos 19,8°C no ano de 2003.</p>	
<p>PRESENÇA DE ÁGUA NO TALUDE: Não se observam exurgências de água nem humidade no talude. O talude apresenta um material acastanhado, amarelado e esbranquiçado nas imediações das descontinuidades, indicador da percolação da água resultante de intensas precipitações, bem como a lixiviação do material que preenche algumas das aberturas que se apresentam no talude.</p>		PONTUAÇÃO:3

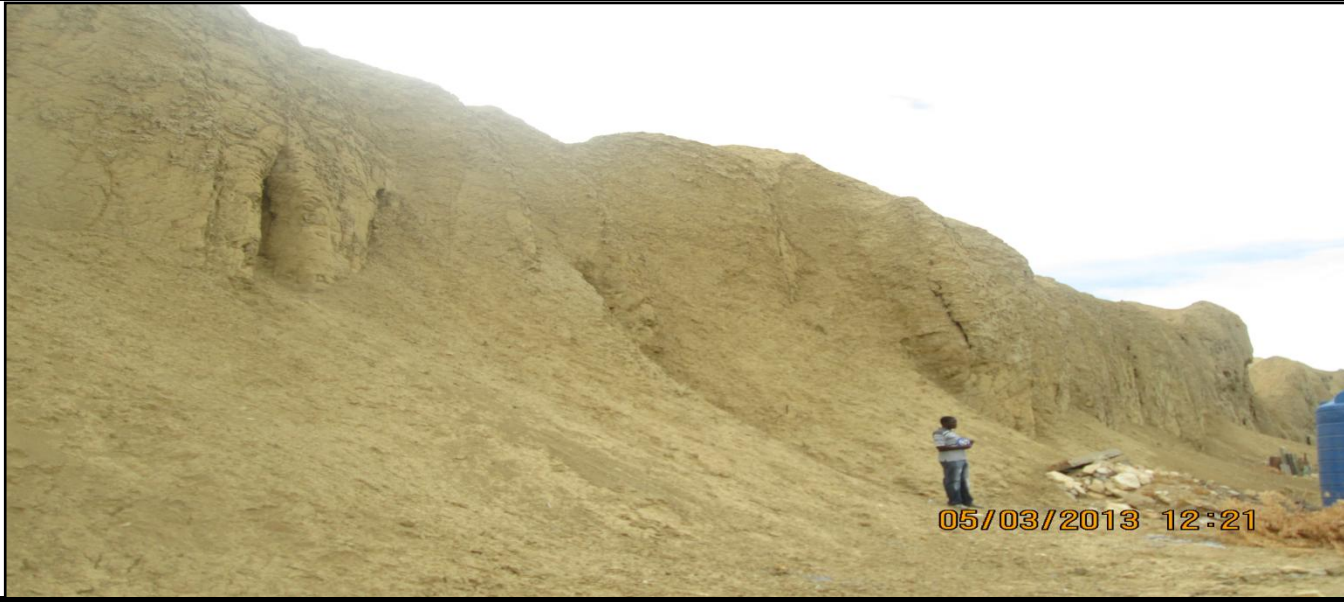
CARACTERIZAÇÃO GEOLÓGICA E GEOTÉCNICA			
ZONA: 4(Talude4)		FOTOGRAFIA.

ZONA: 4			
CARACTERÍSTICAS GEOLÓGICAS	CASO1	DESCONTINUIDADES	PONTUAÇÃO: 3
		ATRITO DESCONTINUIDADES	PONTUAÇÃO: 3
	CASO2	EROSÃO DIFERENCIAL	PONTUAÇÃO: 81
		DIFERENÇA EM PROPORÇÃO DOS NÍVEIS ERODIDOS	PONTUAÇÃO: 9
DIÂMETRO DO BLOCO (metros): ou VOLUME DE MATERIAL DESLOCADO (metros cúbicos):		PONTUAÇÃO: 27	
CARACTERÍSTICAS DO CLIMA: é caracterizado por precipitações irregulares que no verão chegam a atingir os 916,8 mm no ano de 2001, as temperaturas oscilam no seguinte: no ano mais quente chegam aos 30,5°C no ano menos		CONSIDERAÇÕES GERAIS: A área em estudo que é na faixa litoral, quanto ao comportamento climático está combatente a humidade, e com precipitações médias localizadas na zona a qual predomina o clima tropical, quente apresentando o tipo quente e seco, que é influenciado pela corrente fria de Benguela.	
PRESENÇA DE ÁGUA NO TALUDE: Não se observam exurgências de água nem humidade no talude. O talude apresenta materiais branquiçados nas mediações das descontinuidades, indicadores da percolação da água resultante das precipitações, bem como a lixiviação do material que preenche algumas das aberturas que se		PONTUAÇÃO: 3

apresentam no talude.		PONTUAÇÃO: 3	
CARACTERÍSTICAS DA VEGETAÇÃO: Na área em estudo não existe vegetação que favoreça a abertura e surgimento de linhas de água no talude e erosão diferencial devido ao salpicoso a quantidade de água que escorre sobre o talude.		PONTUAÇÃO: 3
