ARQUITETURA MILITAR:
RECOMENDAÇÕES PARA UM PLANO DE
MANUTENÇÃO DO
FORTE DE NOSSA SENHORA DE MONTE SERRAT

Dissertação II do Mestrado em Reabilitação de Edifícios, no ramo de Reabilitação
Não Estrutural, orientada pela Professora Doutora Lídia Gil Catarino e
apresentada ao Departamento de Engenharia Civil da Faculdade de Ciências e
Tecnologia da Universidade de Coimbra

Junho de 2024

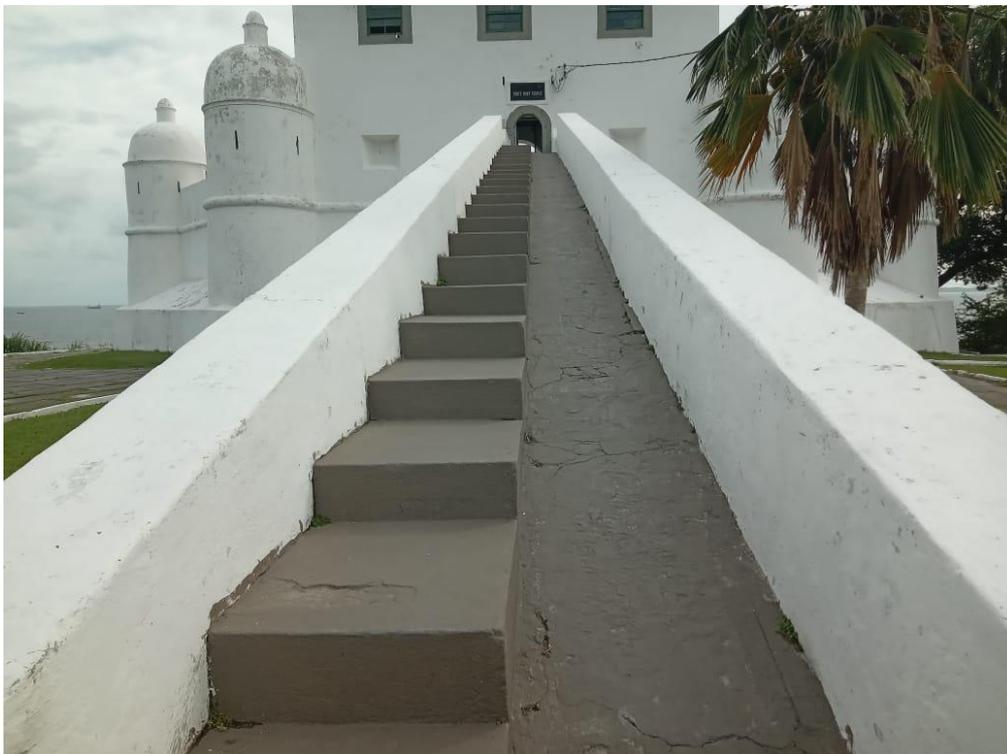
Figura B 3 - Escada e rampa de acesso. (Fonte: Eng. Daiane Montenegro)

Para a escada externa, recomenda-se a recuperação das fissuras existentes. Evitar fazer pinturas inadequadas por cima do material original. Fechamento de fissuras da mureta lateral da escada e da rampa, limpeza para evitar que a infiltração que vem da calçada venha a deteriorar a estrutura.

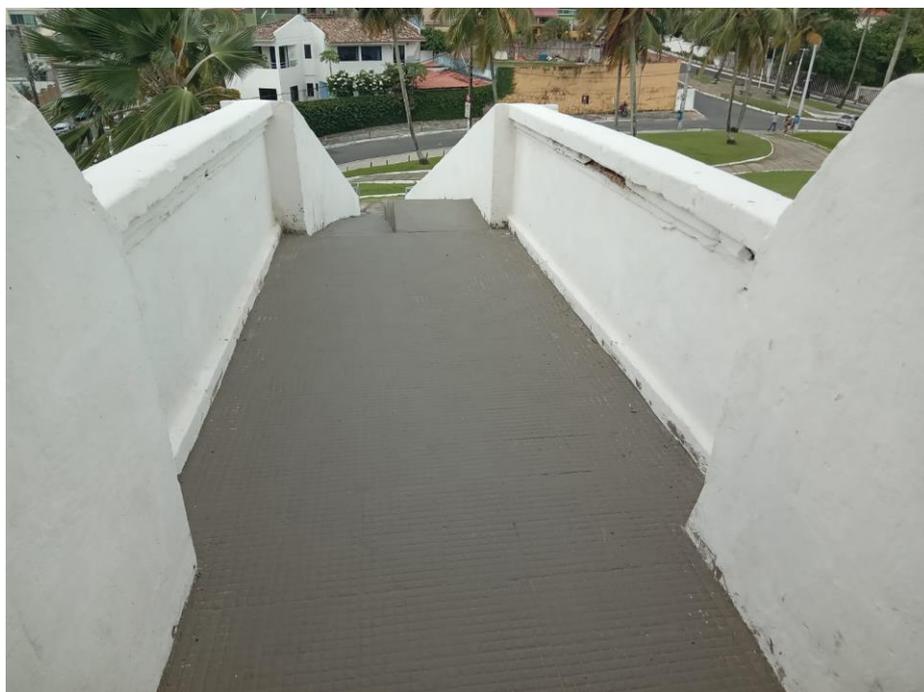
Figura B 4 - Escada e rampa. (Fonte: Eng. Daiane Montenegro)

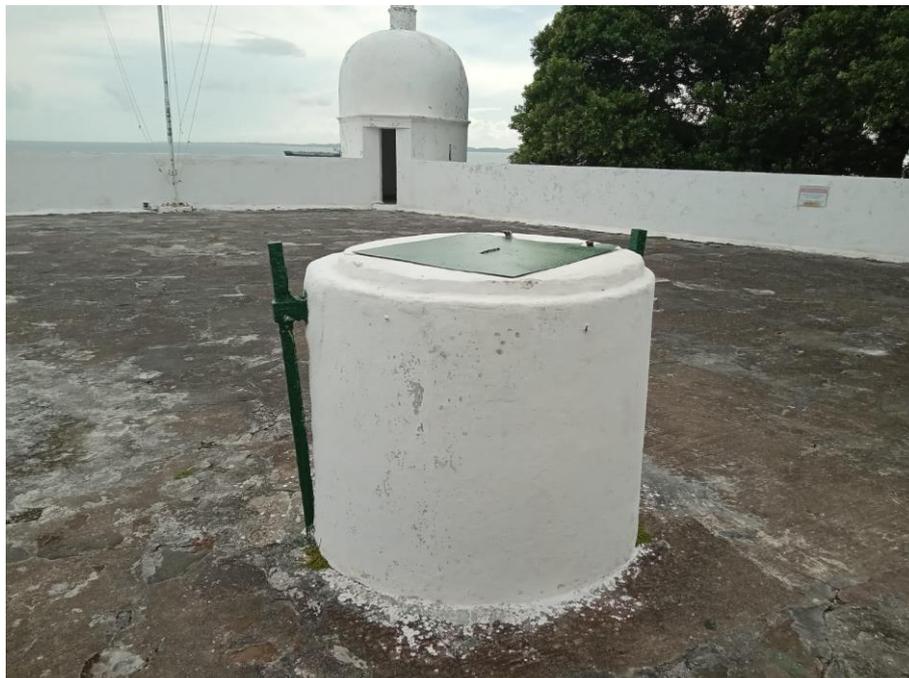
Figura B 9 - Acesso da Cisterna no terraço. (Fonte: Eng. Daiane Montenegro)

Para o acesso da cisterna, recomenda-se a recuperação das paredes internas danificadas com fissuração, tratamento da oxidação da tampa, e limpeza da área interna.

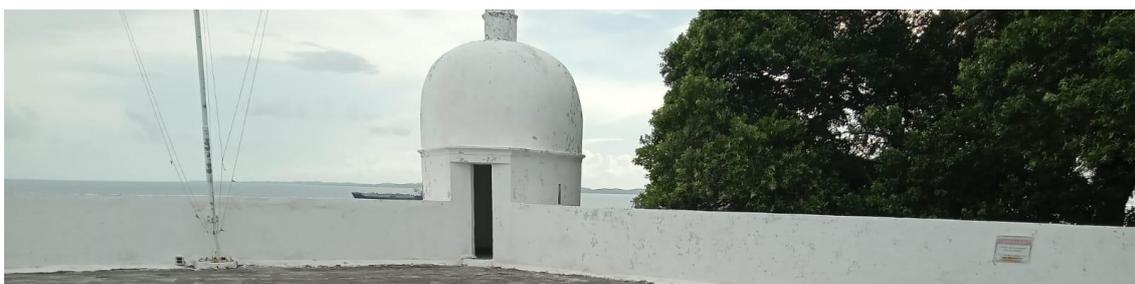
Figura B 16 - Vista interna da Muralha. (Fonte: Eng. Daiane Montenegro)

Para a muralha externa, referente às fissuras presentes verifica-se, desde a vistoria feita em 2019, que não apresenta evoluções. Logo, acredita-se que são decorrentes do movimento do terreno em períodos antigos, não tendendo a evoluir. Desta forma, poderia ser reconstituída com argamassa e feita a manutenção de pintura adequada.

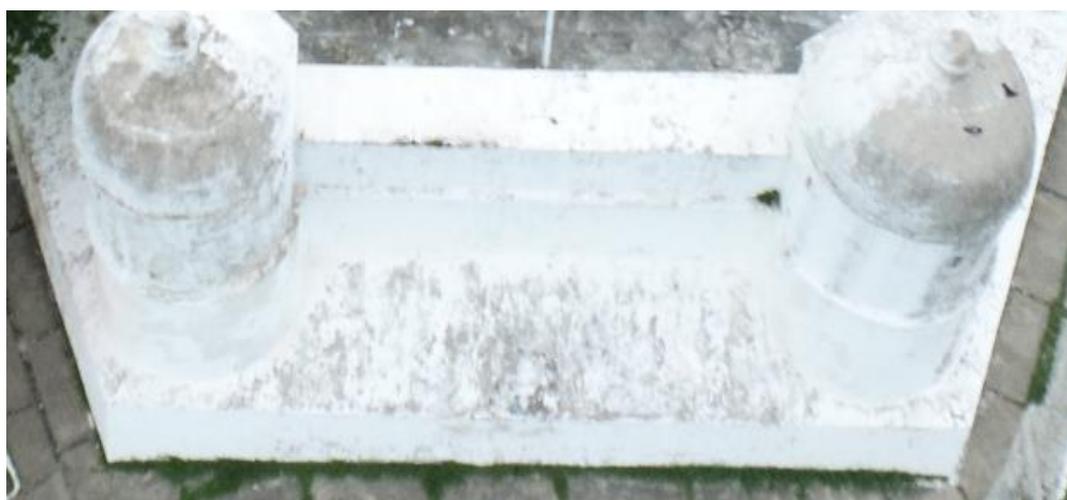
Figura B 17 - Muralha ao fundo. (Fonte: SPIMA6)

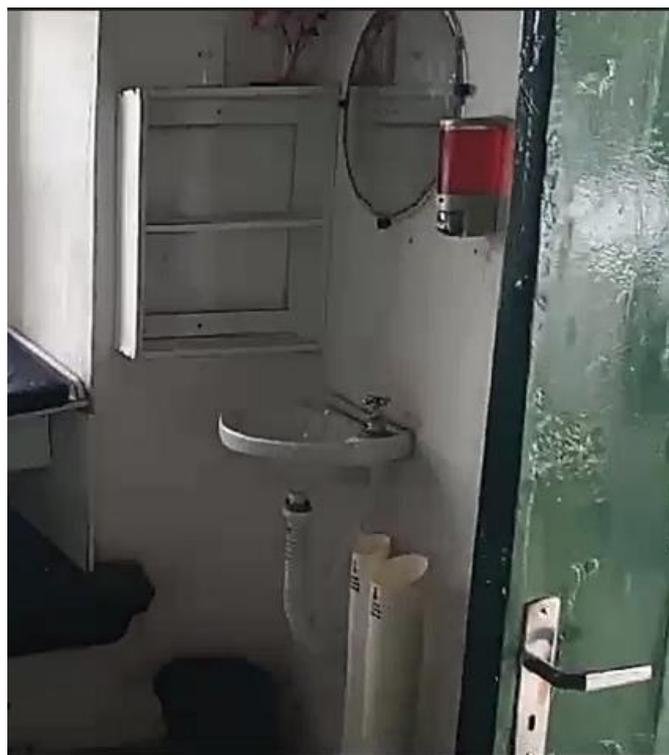
Figura B 24 - Banheiros em março/2024. (Fonte: Eng. Daiane Montenegro)

Para os banheiros, recomenda-se, primeiramente, que seja feita a devida limpeza e reparo para eliminação de infiltração no teto, junto à viga de madeira. Em sequência, recomenda-se que as paredes sejam revestidas com material cerâmico aquedado para áreas molhadas, de forma a facilitar a manutenção e limpeza dos banheiros. Em relação ao piso, por se tratar de material que já apresenta uma boa condição de manutenção e limpeza, e é característico da construção da edificação, não seria recomendado sua substituição, apenas adequada limpeza e manutenção diária, devido ao grande fluxo de visitantes. Em relação ao forro de madeira, encontra-se em bom estado de conservação, não sendo necessária nenhum tipo de intervenção. As louças e metais devem sempre receber manutenção periódica para manter seu bom funcionamento.

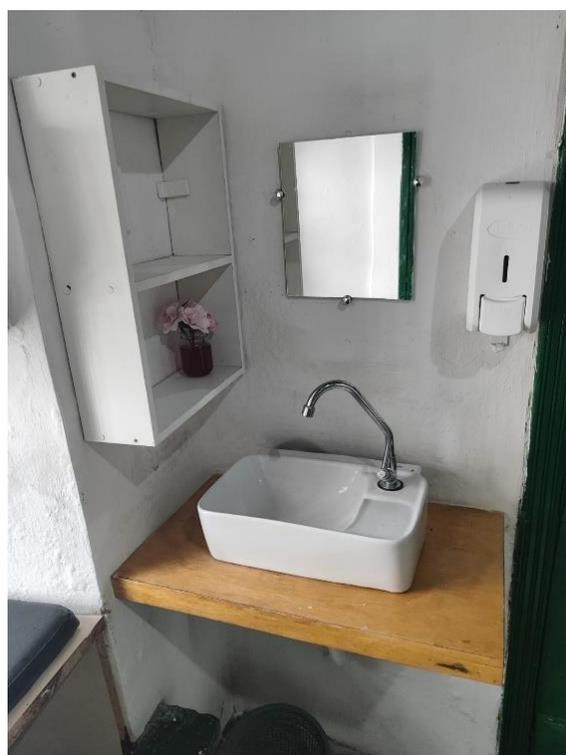
Figura B 25 - Banheiros em abril/2024. (Fonte: SPIMA6)

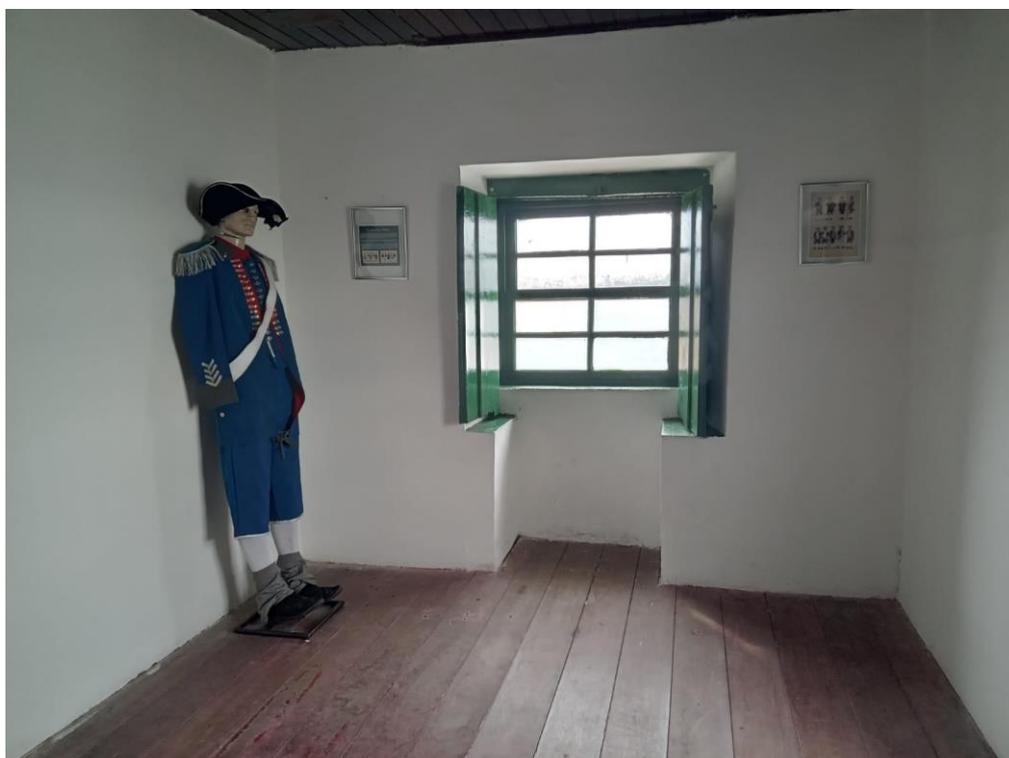
Sala 02

Figura B 37 - Sala 02. (Fonte: Eng. Daiane Montenegro)

Para o piso das salas, que são em tábuas de madeira de lei, precisa ser feita revisão dos rejuntas, e aplicação de material que recupere o brilho e beleza do material. Em alguns pontos faz-se necessário a substituição de peças das tábuas que apresentam fissuras. Fazer limpeza para eliminar a sujidade. Instalação de rodapé em algumas salas do pavimento superior onde há falta: sala 02 e circulação.
