OS REVESTIMENTOS E OS ACABAMENTOS DO CENTRO HISTÓRICO DE COIMBRA

UM CONTRIBUTO PARA O SEU ESTUDO

*Francisco P. S. C. Gil
e Lídia Catarino (Coords.)*

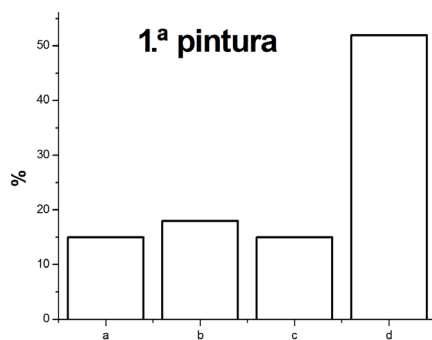
GRÁFICO 3.1 – Distribuição dos tipos de revestimento usados na 1ª camada colorida das amostras recolhidas no âmbito do projecto POCI/HEC/60371/2004 – a) barramento; b) pintura aplicada directamente sobre o emboço; c) pintura aplicada directamente sobre o reboco; d) tinta em película.

Quanto à cor e ao tipo de revestimento superficial, e partindo das amostras recolhidas anteriormente, constatou-se que as primeiras camadas coloridas (mais interiores, ou seja mais antigas) eram constituídas por barramentos coloridos (10 amostras, 15 %, coloridos de branco, amarelo ou laranja, vermelho, rosa, salmão, azul e cinzento), camada de pintura aplicada directamente sobre o emboço (12 amostras, 18 %, de cor branca, amarela, bege ou laranja,

vermelha, rosa ou salmão e azul), camada de pintura aplicada directamente sobre o reboco (10 amostras, 15 %, de branco, amarelo, bege ou laranja e vermelho, rosa ou salmão) ou tinta em película (34 amostras, 52 %, em cores desde o branco, amarelo, bege ou laranja, vermelho, rosa ou salmão, azul até o verde), num total de 66 (Tabela 3.1 e Gráfico 3.1).
