ARQUITETURA E MEMÓRIA

Proposta de reabilitação das moagens de Mértola

Dissertação de Mestrado Integrado em Arquitetura
sob orientação do Professor Doutor João Paulo Providência

Departamento de Arquitetura, FCTUC, Fevereiro 2018

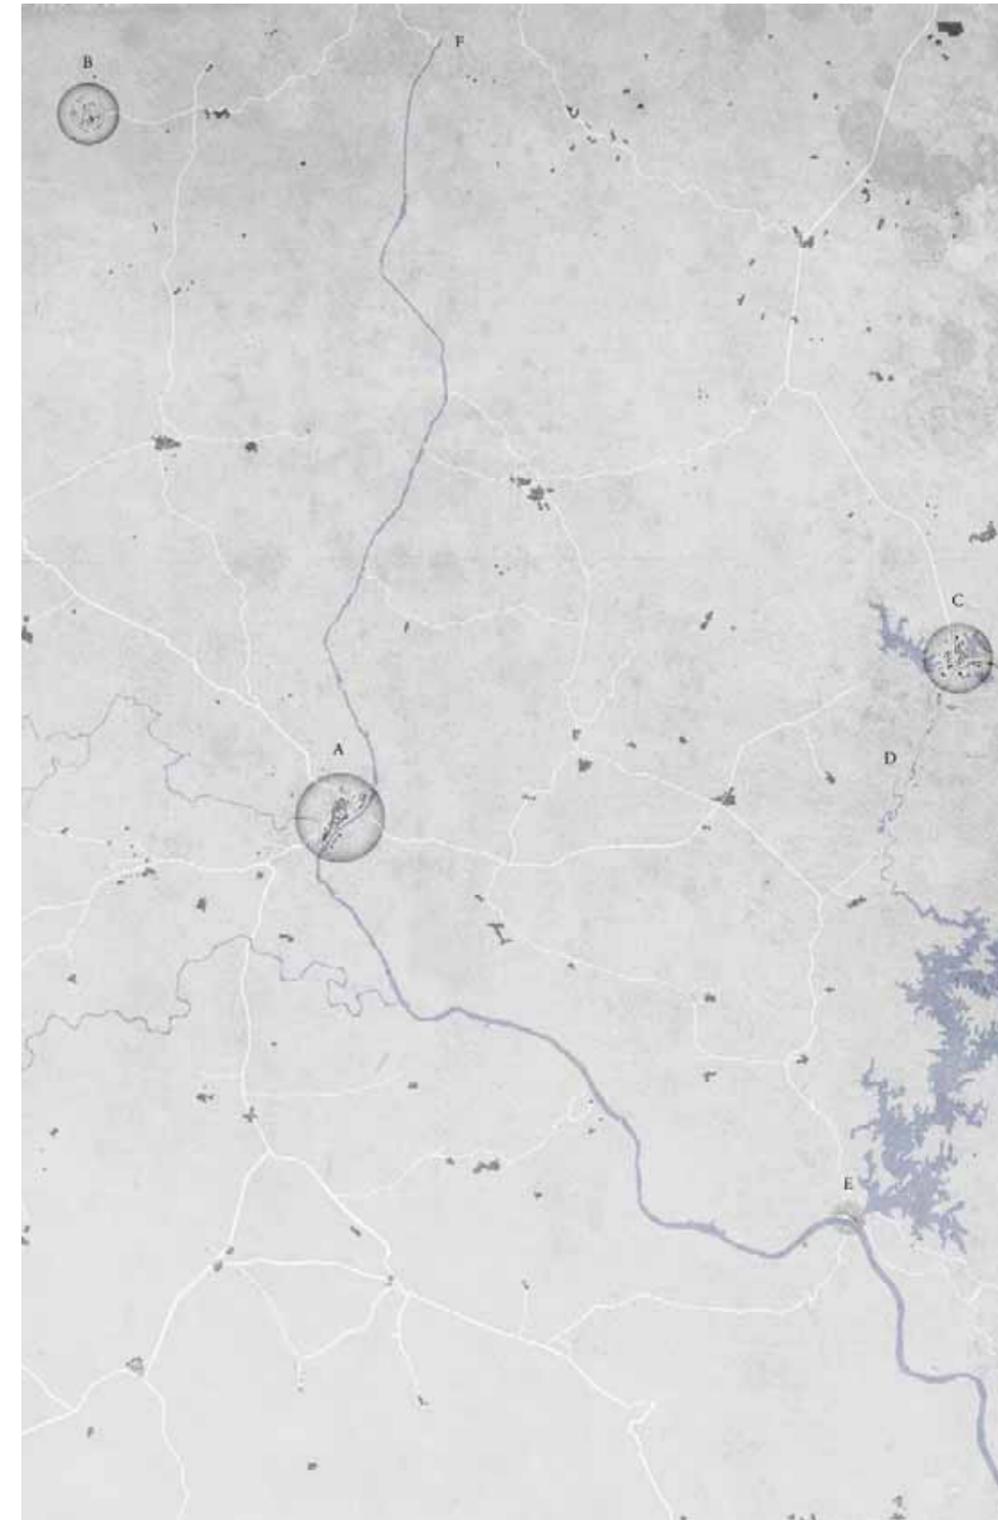
Fig.1 - Planta de intervenção no território

A- Mértola B- Mosteiro C- Minas S. Domingos D- Achada do Gamo E- Pomarão F- Pulo do Lobo

Fig.1: **Planta de intervenção no território**. Desenho original de Ana Alves. Adaptação do autor

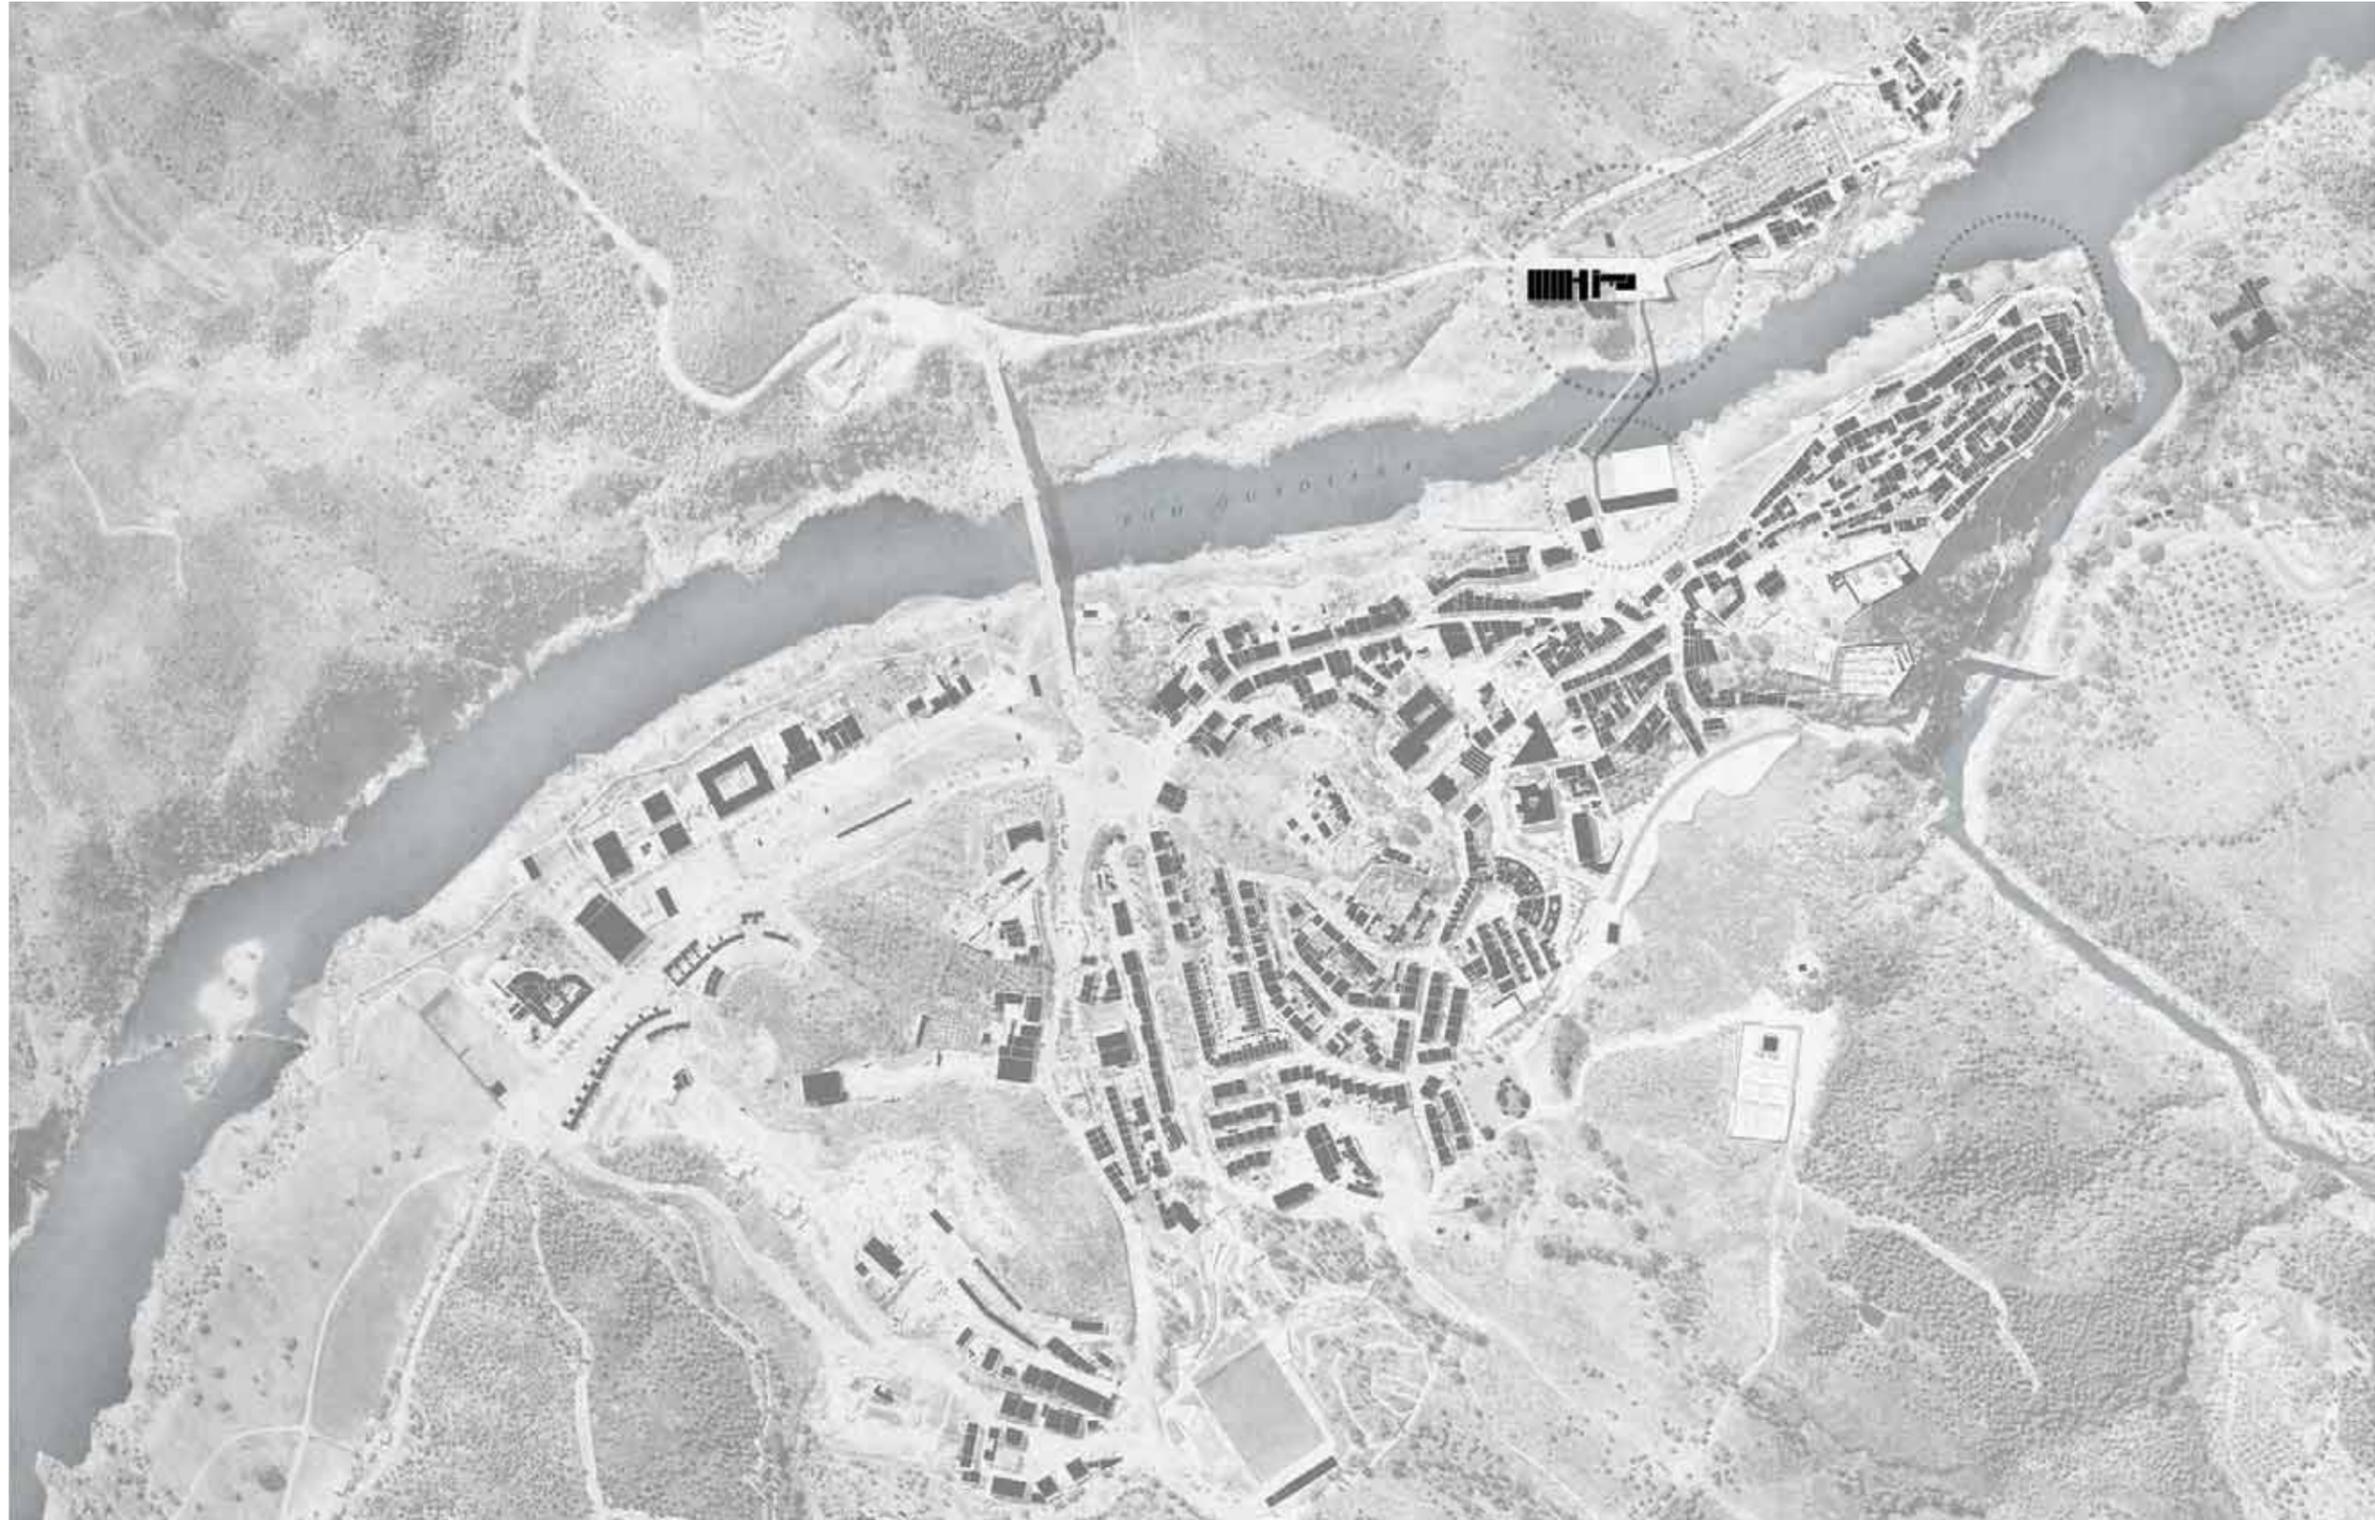
Fig.2 - Planta de intervenção em Mértola

- Conjunto industrial das moagens
- Envolvente
- Rio Guadiana

Fig.2: **Planta de intervenção em Mértola**. Desenho do autor

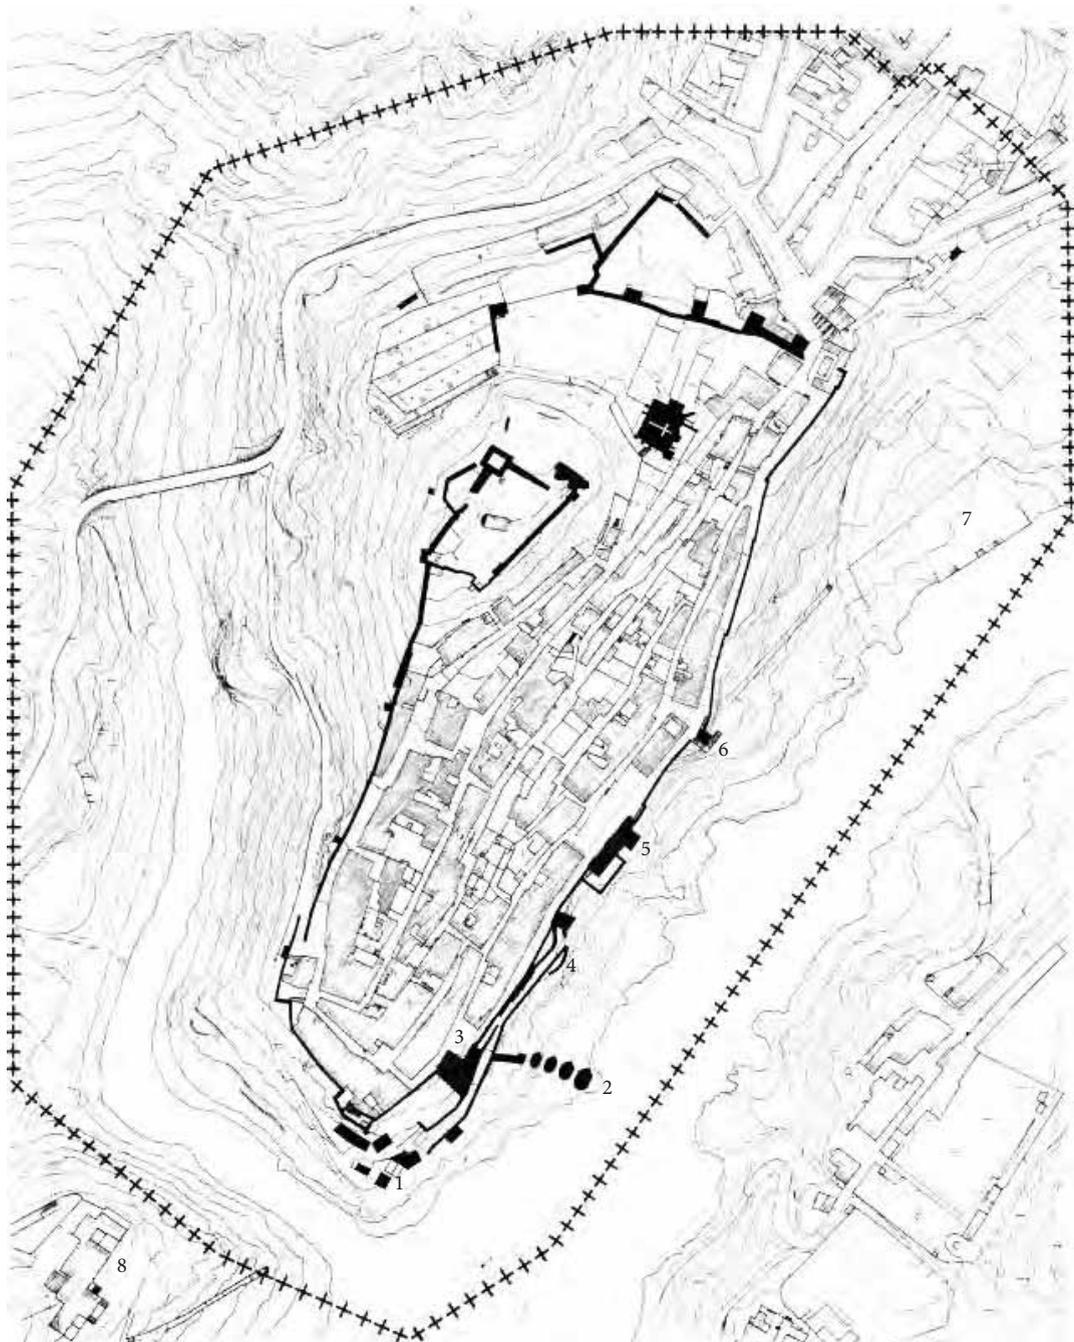
Fig.5 - Planta de Mértola: identificação dos elementos constituintes da margem direita do Guadiana

- 1- Ruínas do bairro da Ribeira 2- Torre do Rio / Couraça, séc. IV 3- Porta da Ribeira / Igreja da Mesericórdia, séc. XVI
 4- Torre Semicircular, séc. IV / "cadeirão", séc. XX 5- Antigo tribunal, séc. XVI 6- Torre do Relógio, séc. XVII
 7- Cais, séc. XX, anos 30 8- Convento de S. Francisco, séc. XVII — Muralha + Zona de proteção

Fig.5: **Planta de Mértola: identificação dos elementos constituintes da margem direita do Guadiana**. Desenho original disponível em <http://www.patrimoniocultural.gov.pt/pt/patrimonio/patrimonio-imovel/pesquisa-do-patrimonio/classificado-ou-em-vias-de-classificacao/geral/view/70160/>. Adaptação do autor

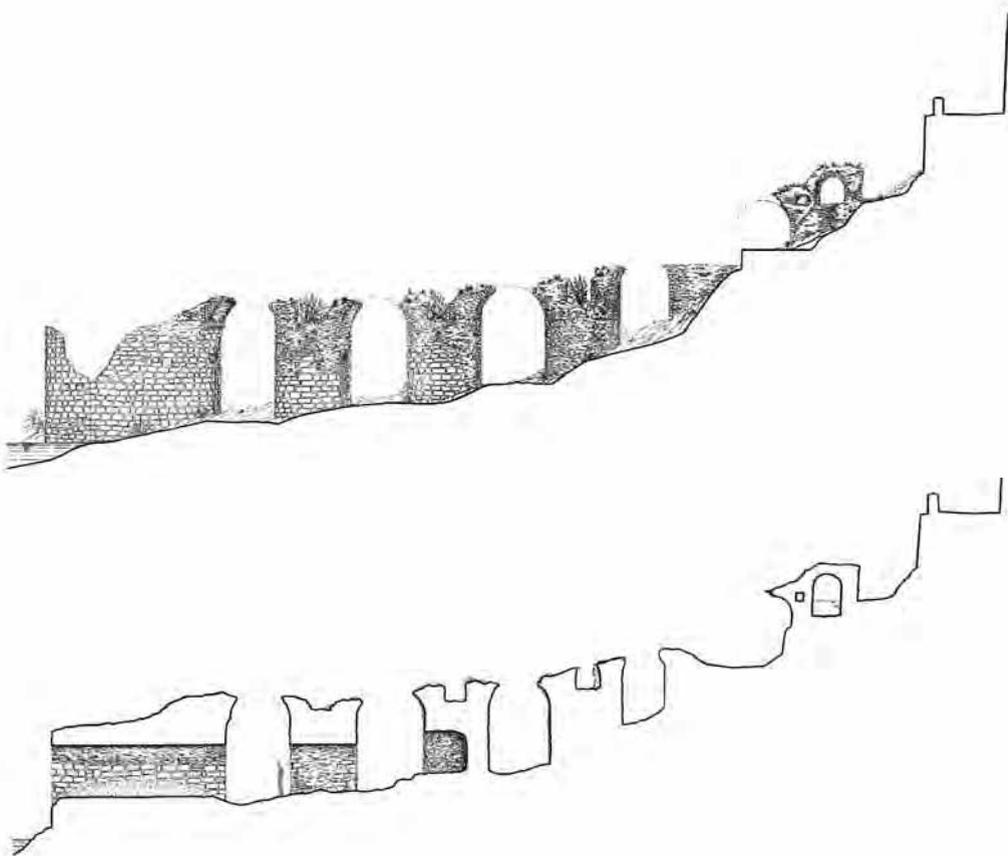
Fig.7 - Alçado montante e perfil da torre do rio, Carlos Rico, José Baleisão Rico e Carlos Alves

Fig.7: **Alçado montante e perfil da torre do rio**, Carlos Rico, José Baleisão Rico e Carlos Alves. Disponível em «Relatório dos trabalhos desenvolvidos: Torre do Rio e Porta da Ribeira». <http://hdl.handle.net/10400.26/2303>

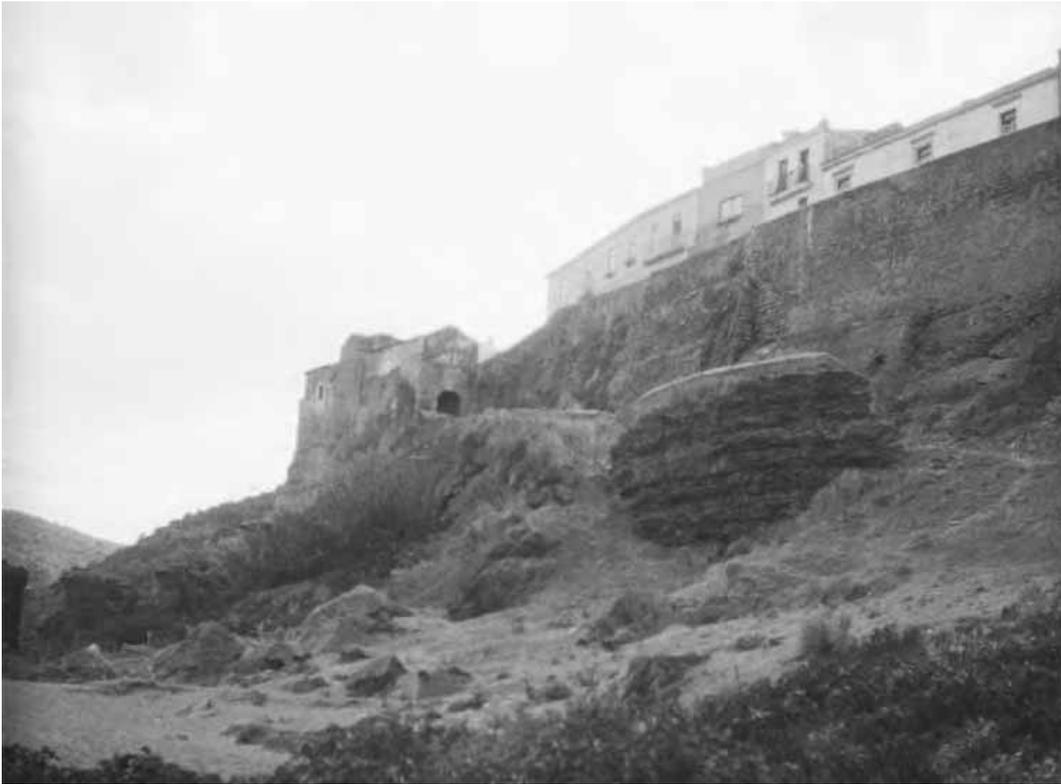
Fig.8 - Porta da Ribeira e ruína da Torre semicircular, 1977

Hoje em dia, parte desta estrutura ainda se vê junto à margem do rio Guadiana, entre a porta da Ribeira e o novo cais, no lugar correspondente ao chamado “cadeirão” (Fig.8), construído no século XX. Este, na altura da sua obra, “seccionou um troço da estrutura semicircular, partindo a ligação aos torreões, situados a montante.”¹¹

Fig.8: **Porta da Ribeira e ruína da Torre semicircular, 1977**. Disponível em http://www.monumentos.gov.pt/Site/APP_PagesUser/Default.aspx.

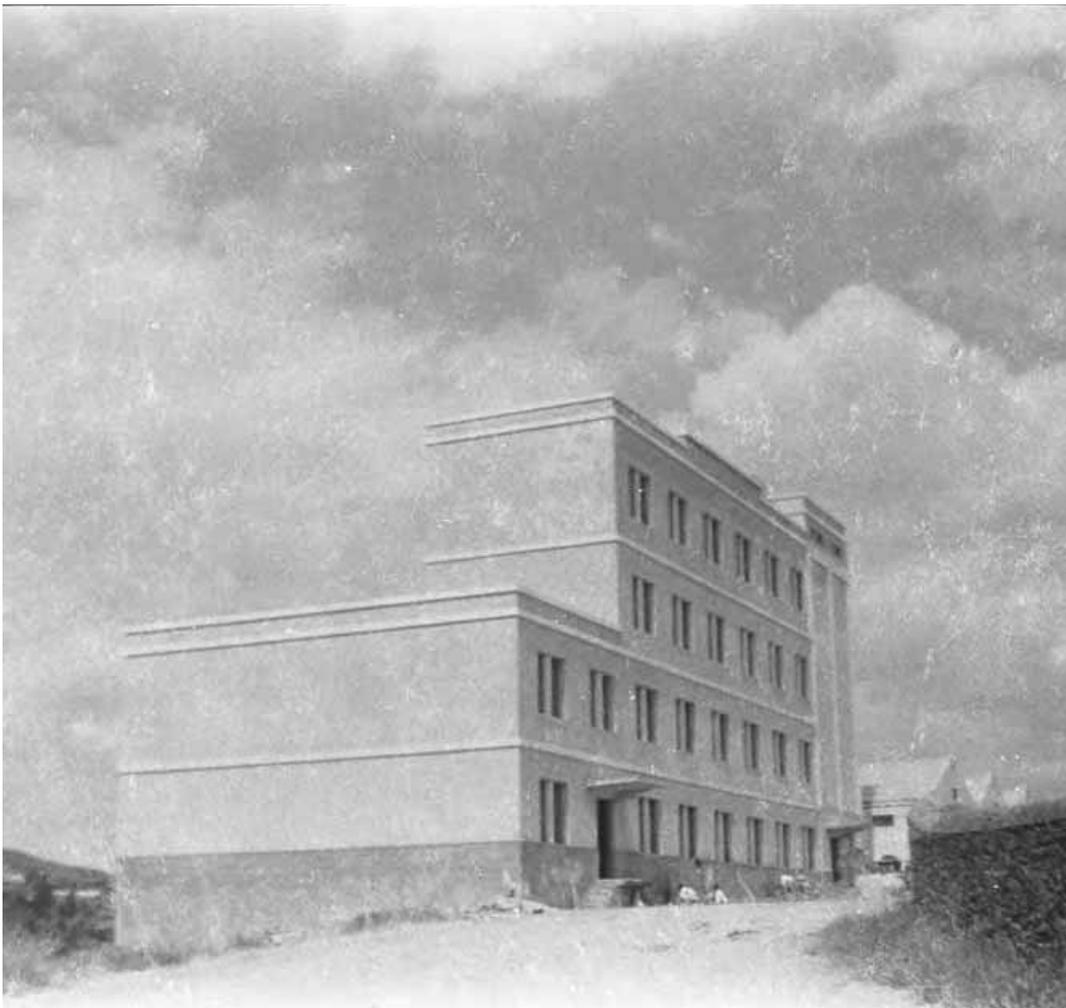
Fig.20 - Construção da fábrica de moagem, fase de acabamentos, anos 30

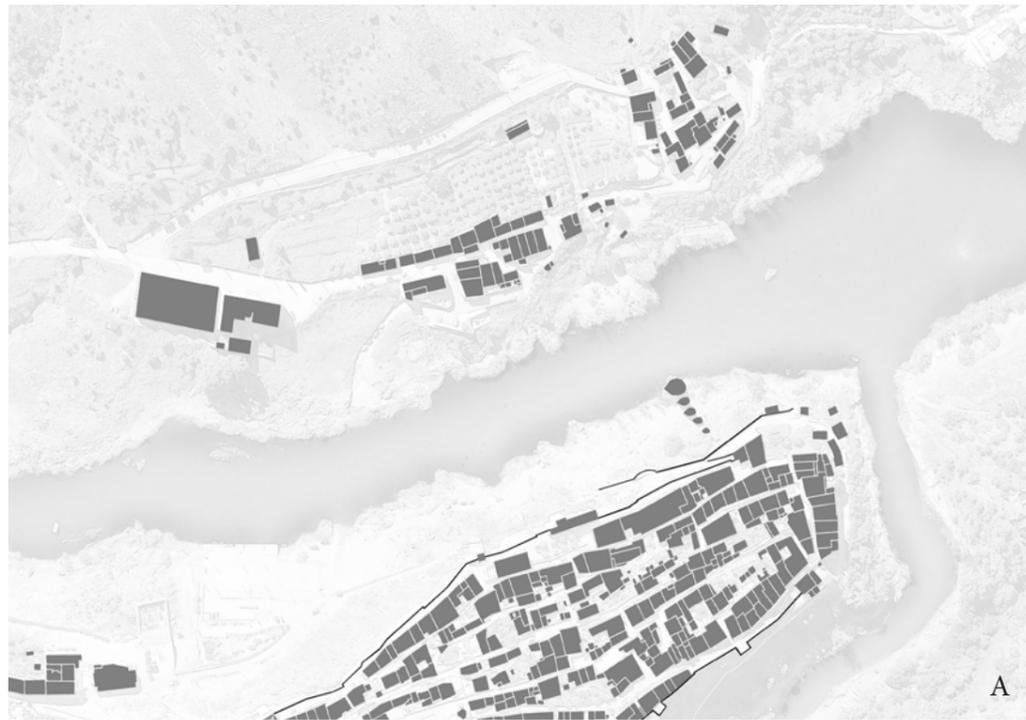
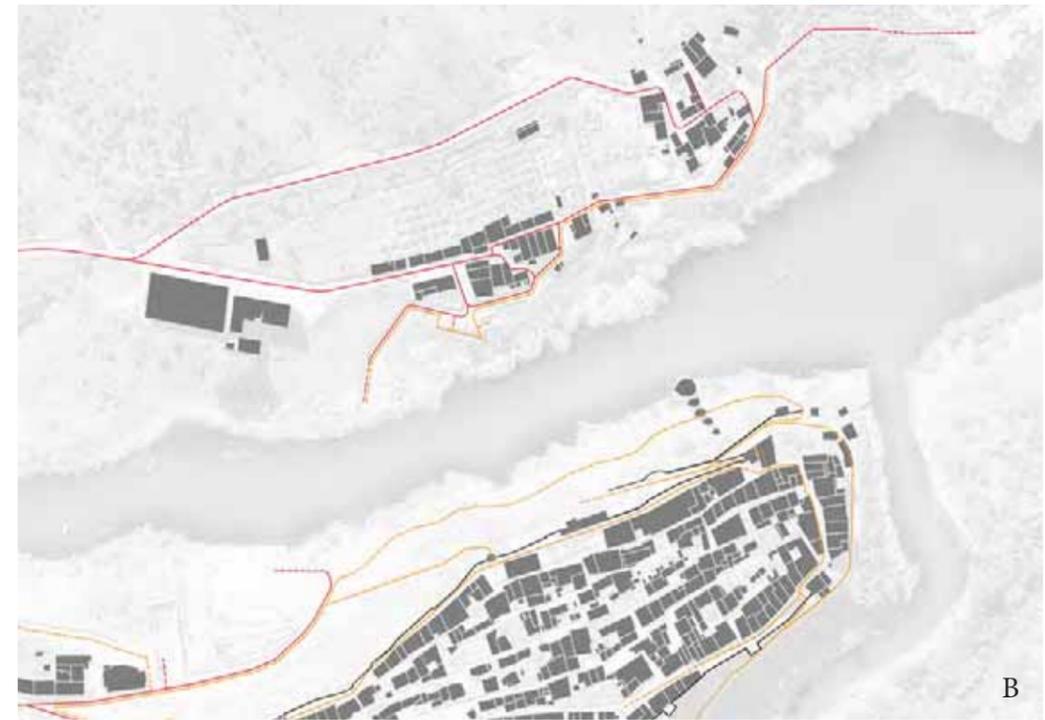
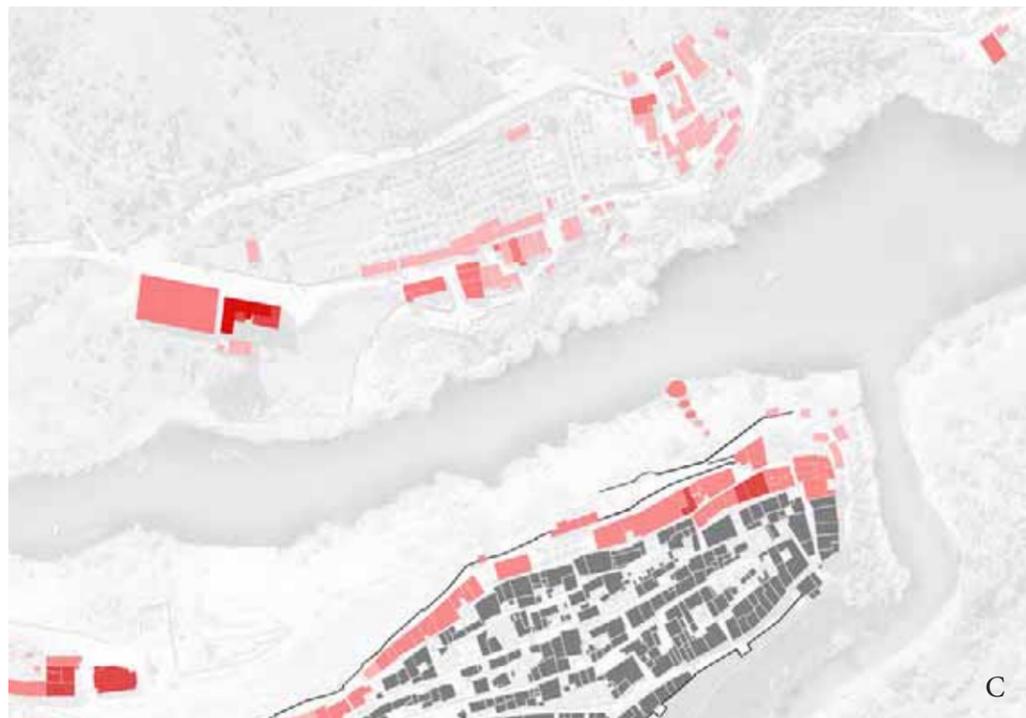
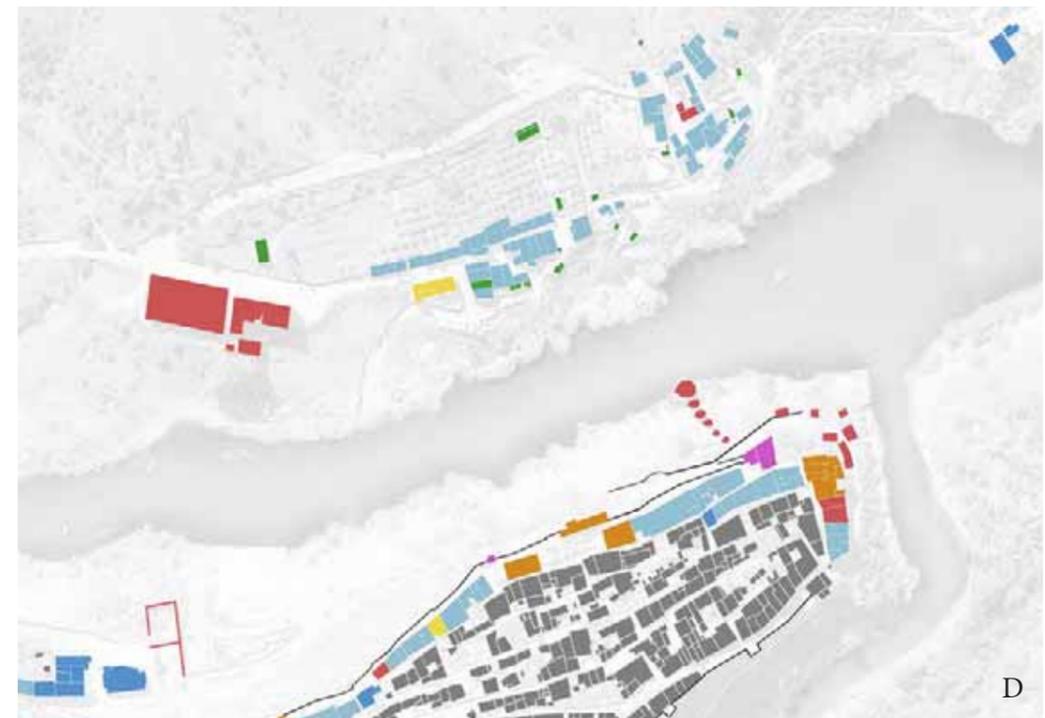
Fig.29 - Esquemas de análise da preexistência

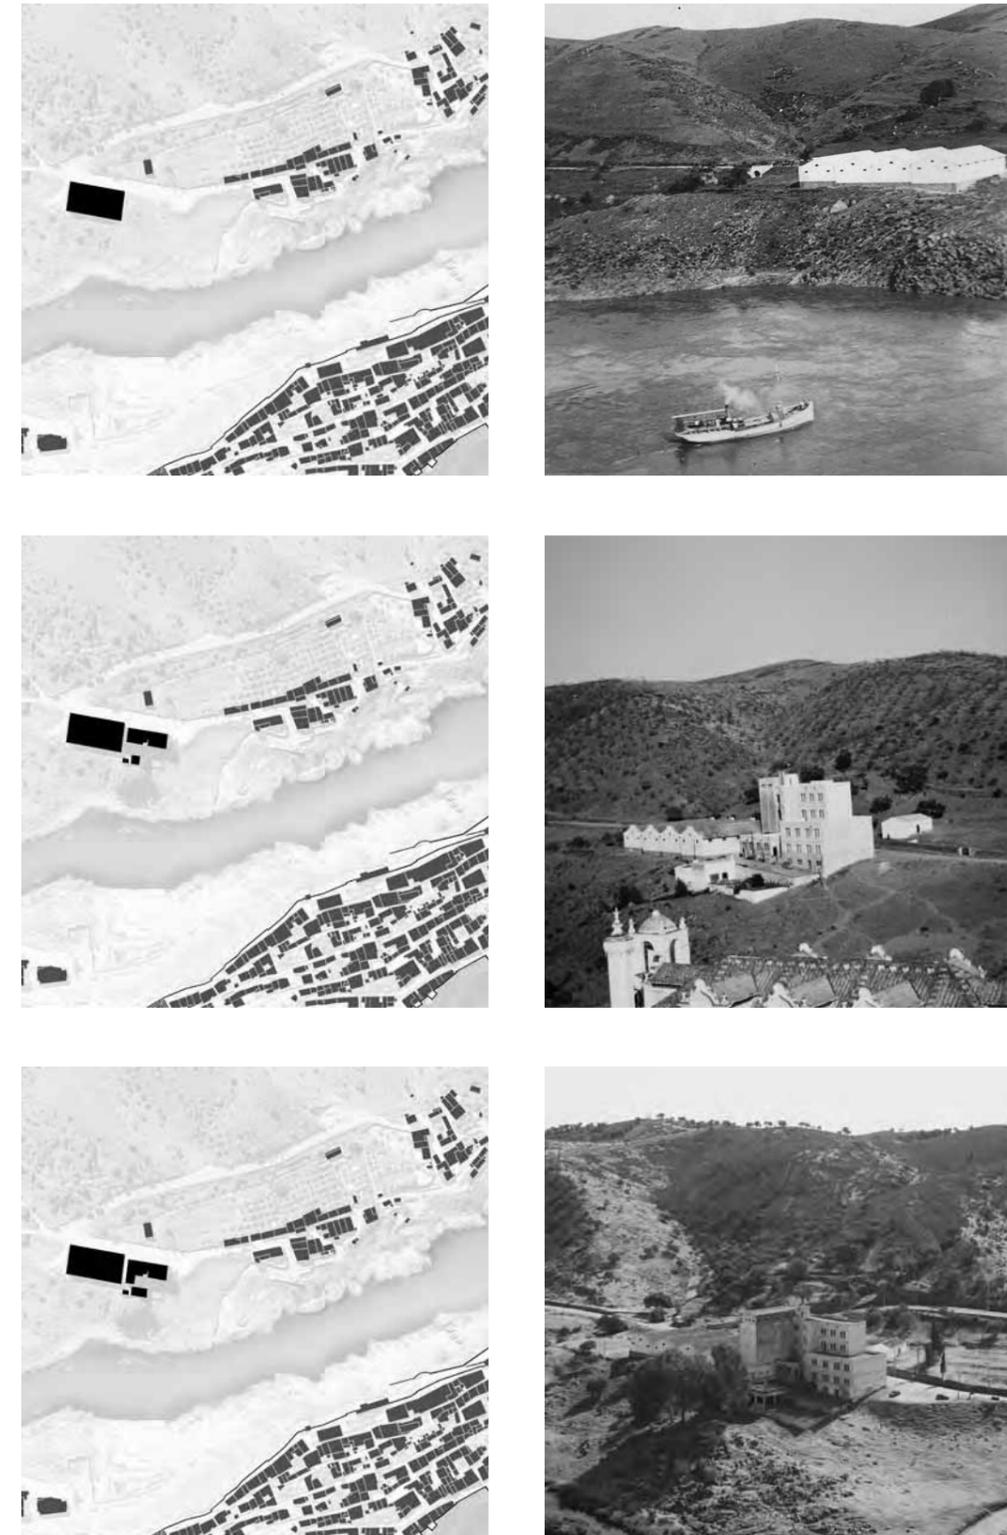
Fig.30 - Esquemas de evolução histórica
1ª, 2ª e 3ª fase | Anos 30 > Atualidade

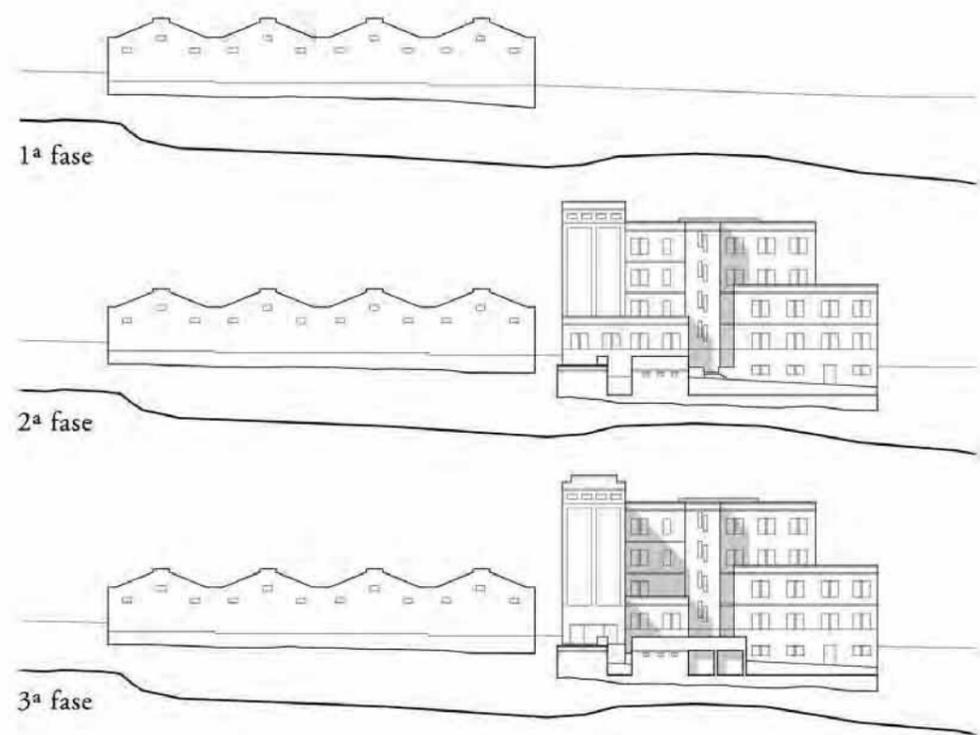
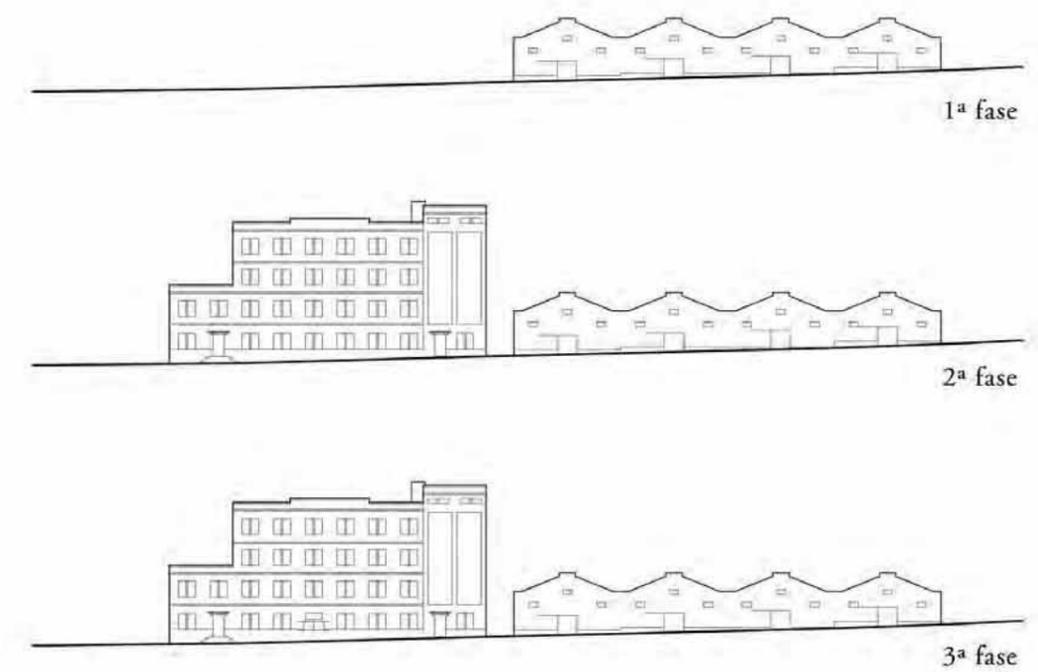
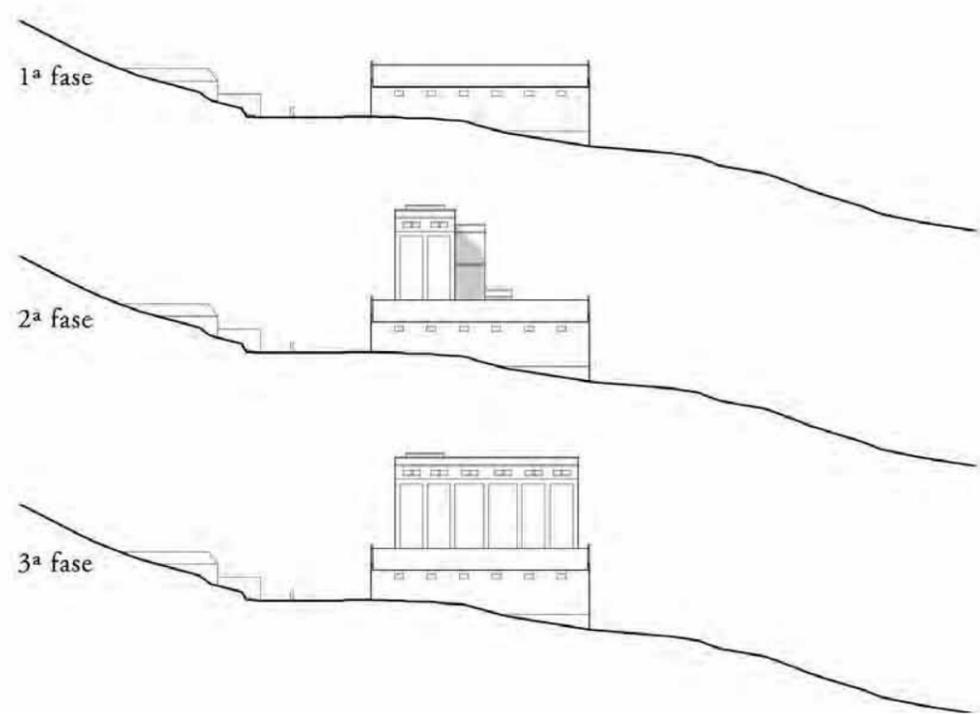
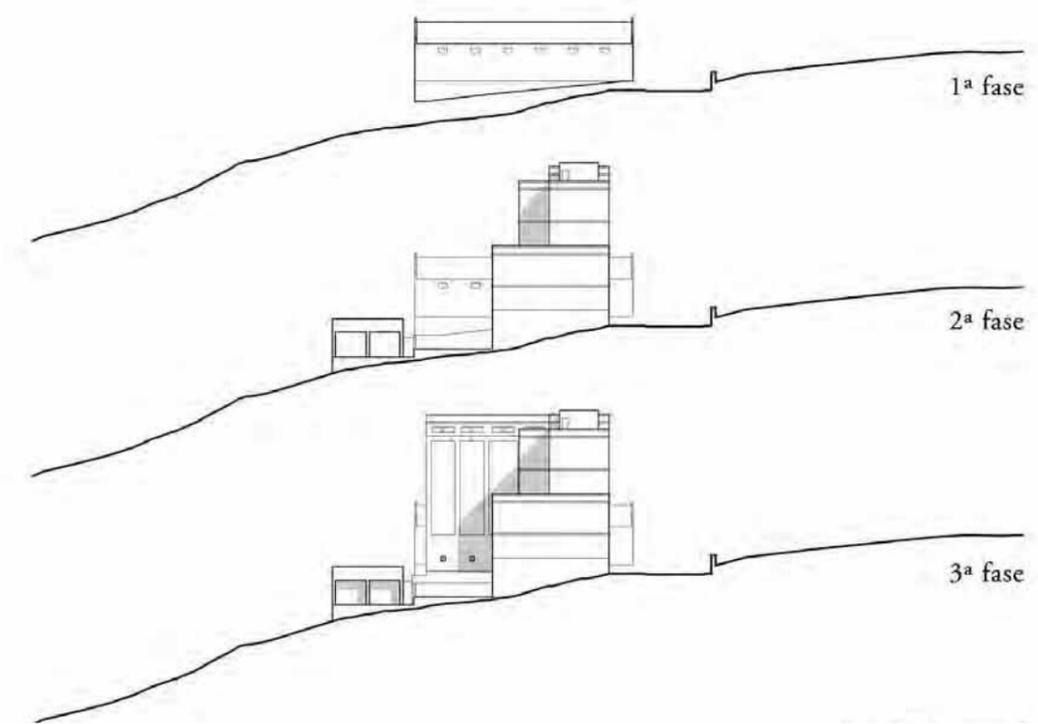
Fig.31- Evolução histórica: 1ª, 2ª e 3ª fase

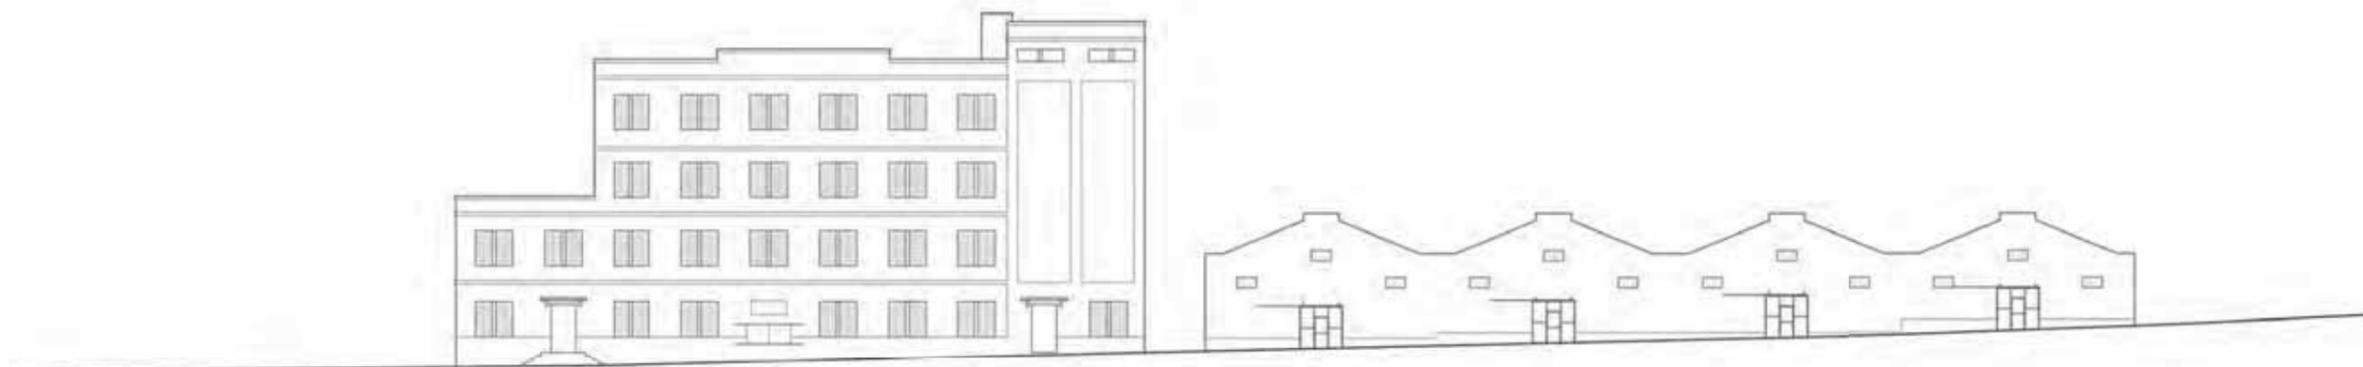
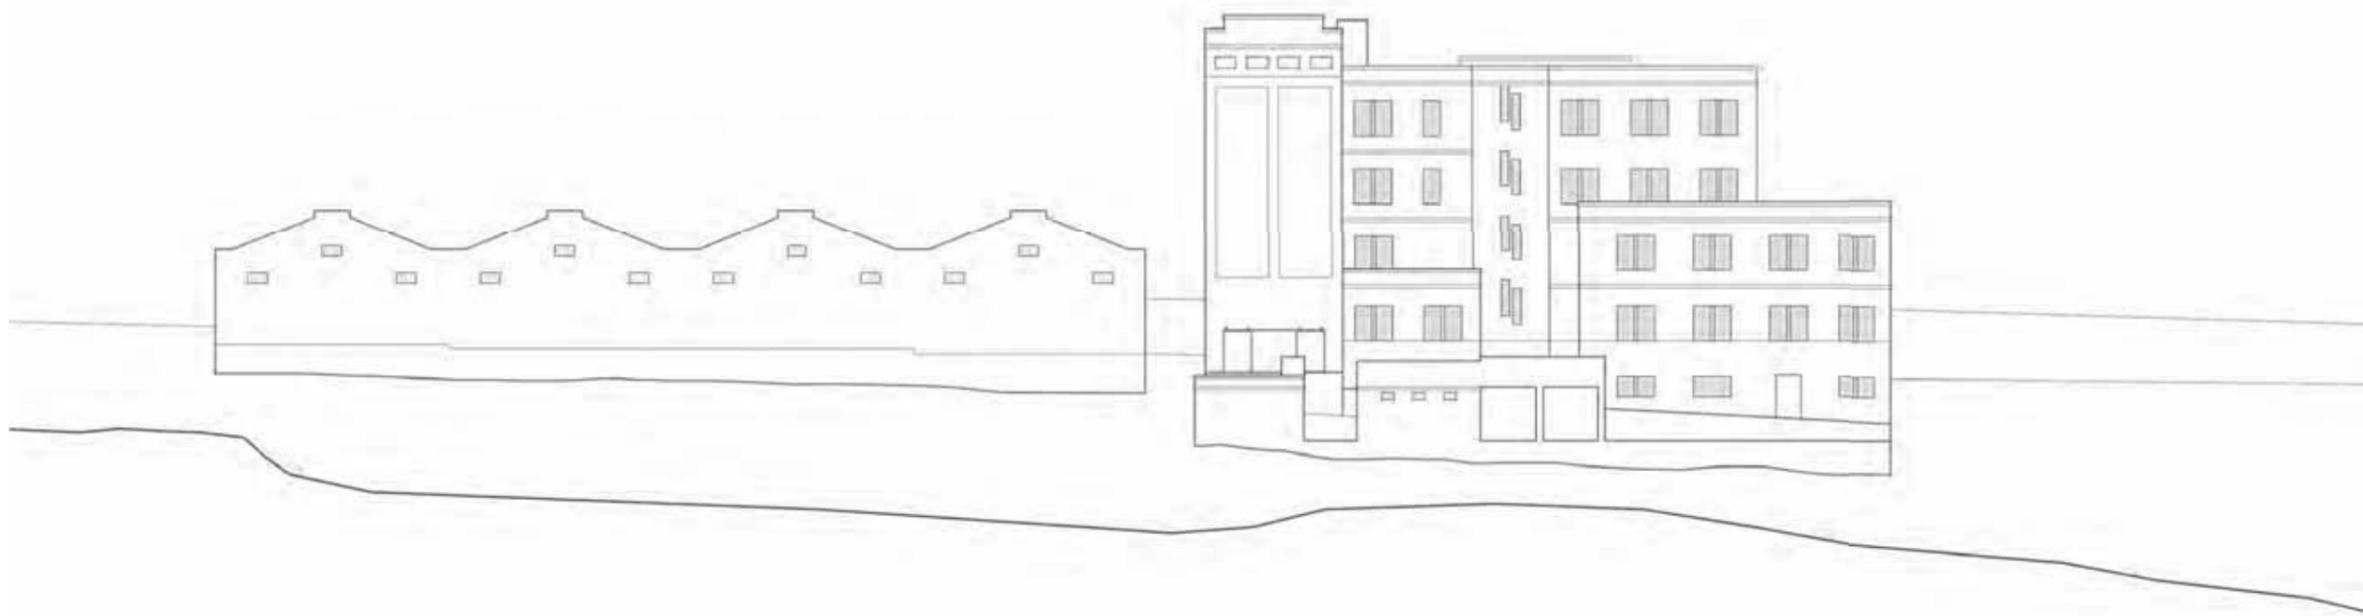
Fig.34 - Preexistente: Alçado sul
Fig.35 - Preexistente: Alçado norte

sendo que o seu modo de funcionamento se desenvolvia somente a partir do piso térreo. Caracterizam-se, assim, enquanto quatro naves longitudinais de porta central e agregadas entre si. A comunicação entre estes corpos é apenas conseguida através dos dois celeiros centrais, sendo que os dois das extremidades funcionavam de forma independente. A sua iluminação é francamente reduzida, definida apenas através de pequenas janelas de 0,60m por 1m.

O edifício composto pela fábrica de moagem e pelos silos, situa-se junto aos quatro celeiros a nascente, o que facilitava a passagem do cereal armazenado para a moagem. O corpo dos silos é definido por um único volume paralelepípedo e composto por doze células de armazenamento, ao invés da tipologia convencional de células cilíndricas com espaços intersticiais, integrando-se desta forma na linguagem volumétrica da fábrica. Esta é composta por três volumes, também paralelepípedos, e agregados entre si.

Fig.34: **Preexistente: Alçado sul.** Desenho do autor

Fig.35: **Preexistente: Alçado norte.** Desenho do autor

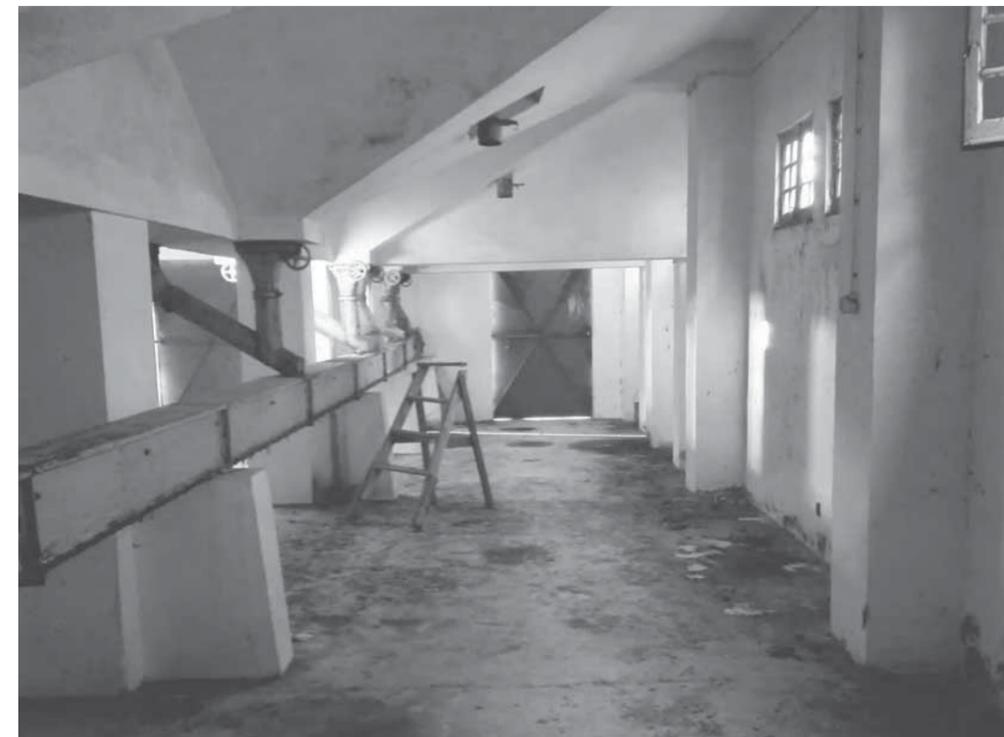
Fig.37 - Sala de extração do cereal dos silos

²⁸ Espaço dos silos onde, através de *radlers*, se faz a deslocação horizontal do cereal ao longo das celas, permitindo direcioná-lo para a cela pretendida (Vieira, 2016).

Fig.37: **Sala de extração do cereal dos silos.** Fotografia do autor
