ARQUITETURA E MEMÓRIA

Proposta de reabilitação das moagens de Mértola

Dissertação de Mestrado Integrado em Arquitetura
sob orientação do Professor Doutor João Paulo Providência

Departamento de Arquitetura, FCTUC, Fevereiro 2018

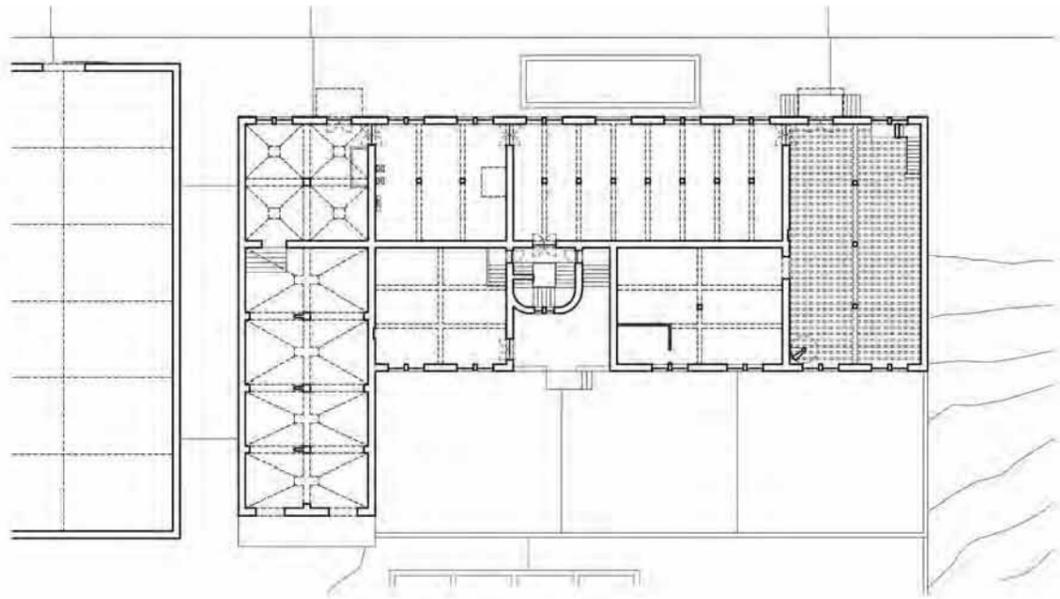
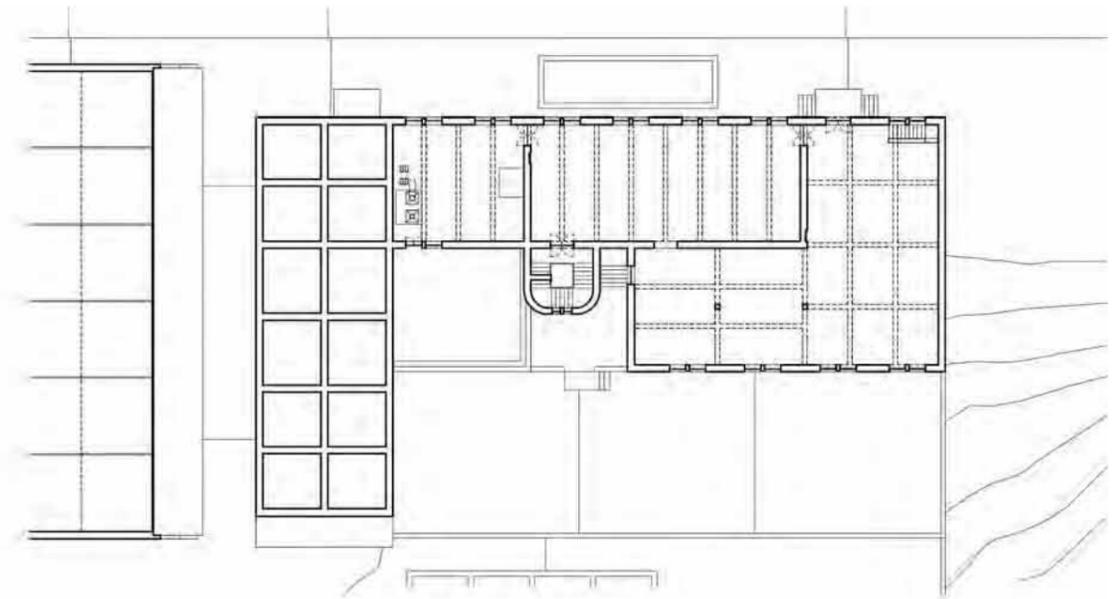
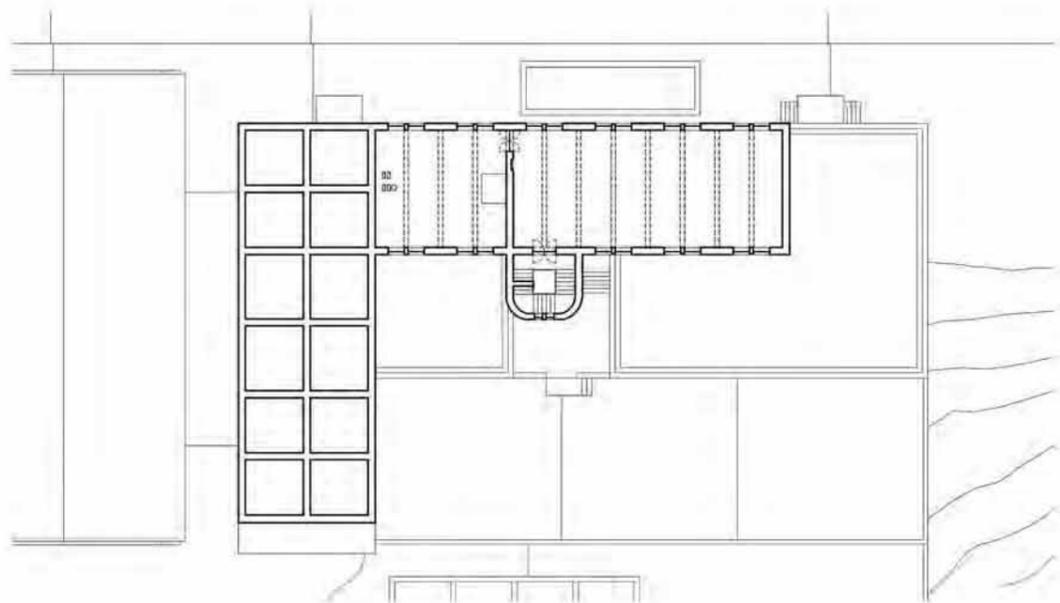
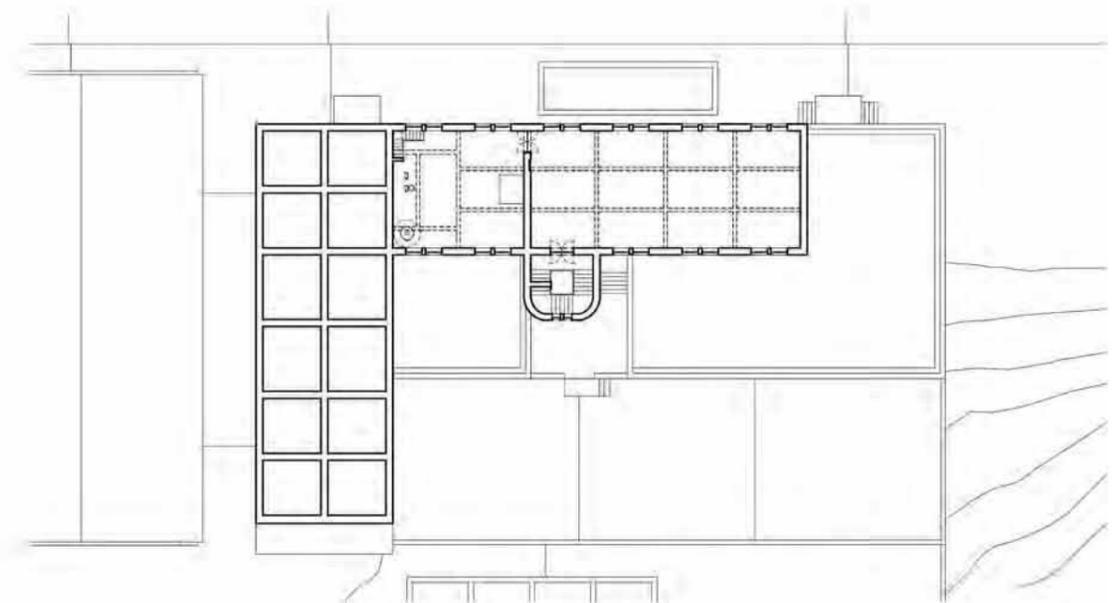
Piso Térreo

2º Piso

3º Piso

4º Piso

Fig.38 - Preexistente: Plantas

O edifício composto pela fábrica de moagem e pelos silos, situa-se junto aos quatro celeiros a nascente, o que facilitava a passagem do cereal armazenado para a moagem. O corpo dos silos é definido por um único volume paralelepípedo e composto por doze células de armazenamento, ao invés da tipologia convencional de células cilíndricas com espaços intersticiais, integrando-se desta forma na linguagem volumétrica da fábrica. Esta é composta por três volumes, também paralelepípedos, e agregados entre si.

Fig.38: **Preexistente: Plantas.** Desenhos do autor

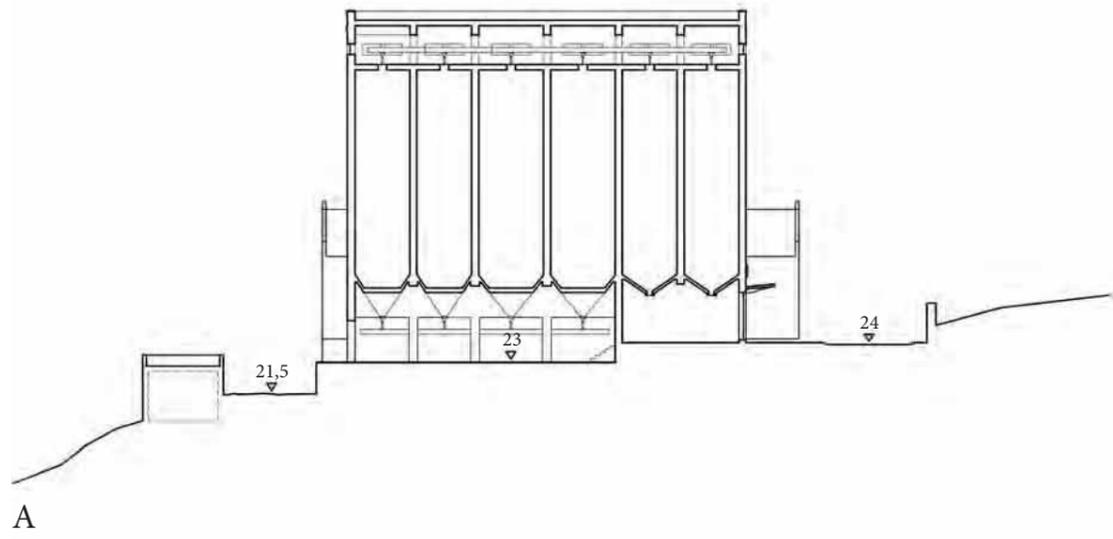
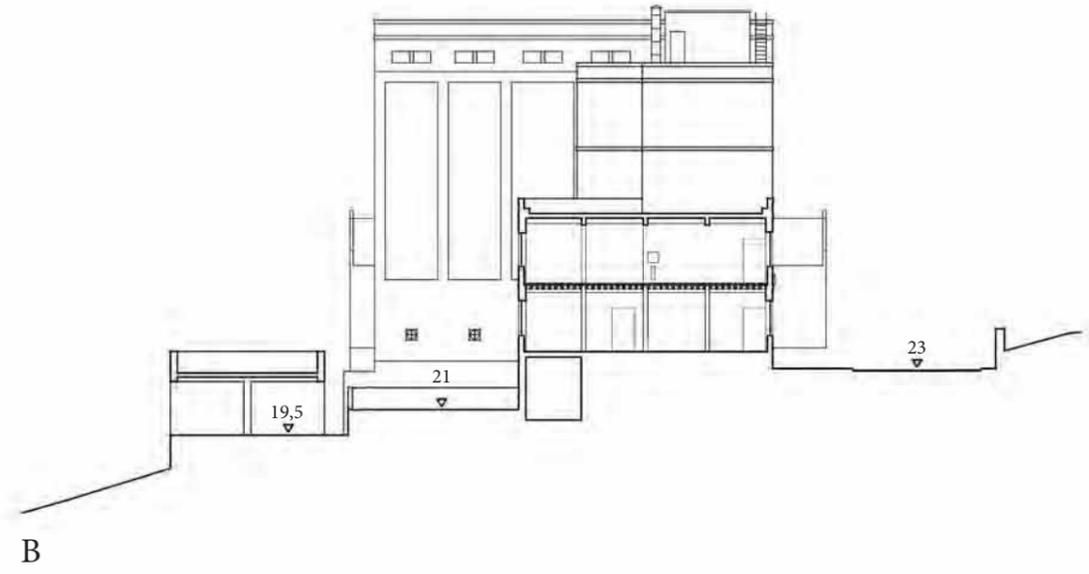
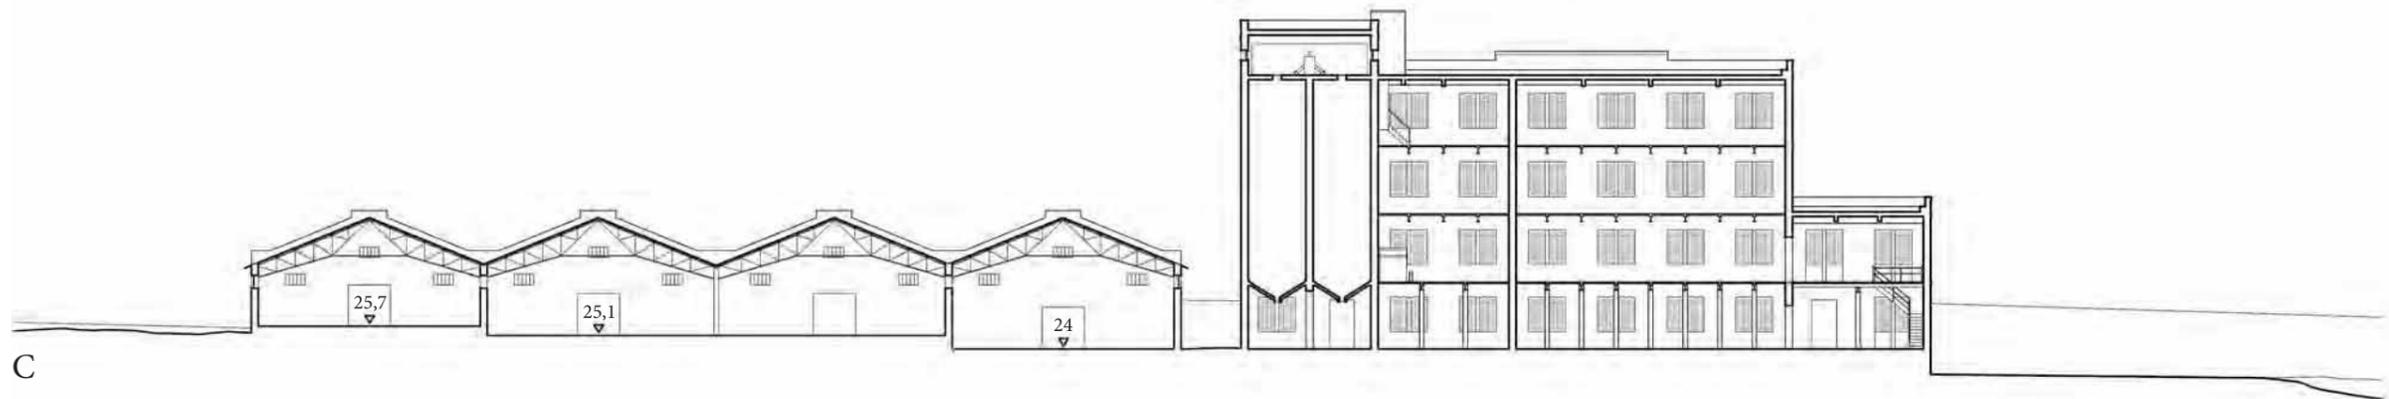
Fig.39 - Preexistente: Perfis

Fig.39: **Preexistente: Perfis.** Desenhos do autor

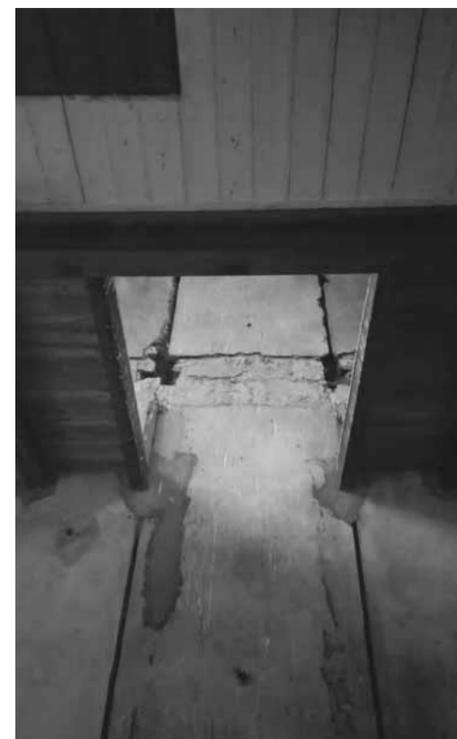
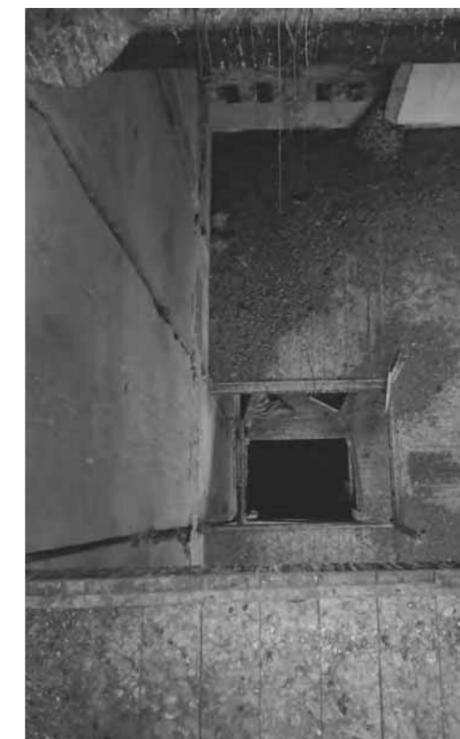
Fig.41 e 42 - Vazios nos pisos correspondentes ao sistema de roldanas na zona de elevação do cereal

30 Mecanismo que permite o transporte do cereal dos tegões à base da nora (Vieira, 2016).

Fig.41: **Vazio nos pisos correspondentes ao sistema de roldanas na zona de elevação do cereal.** Fotografia do autor

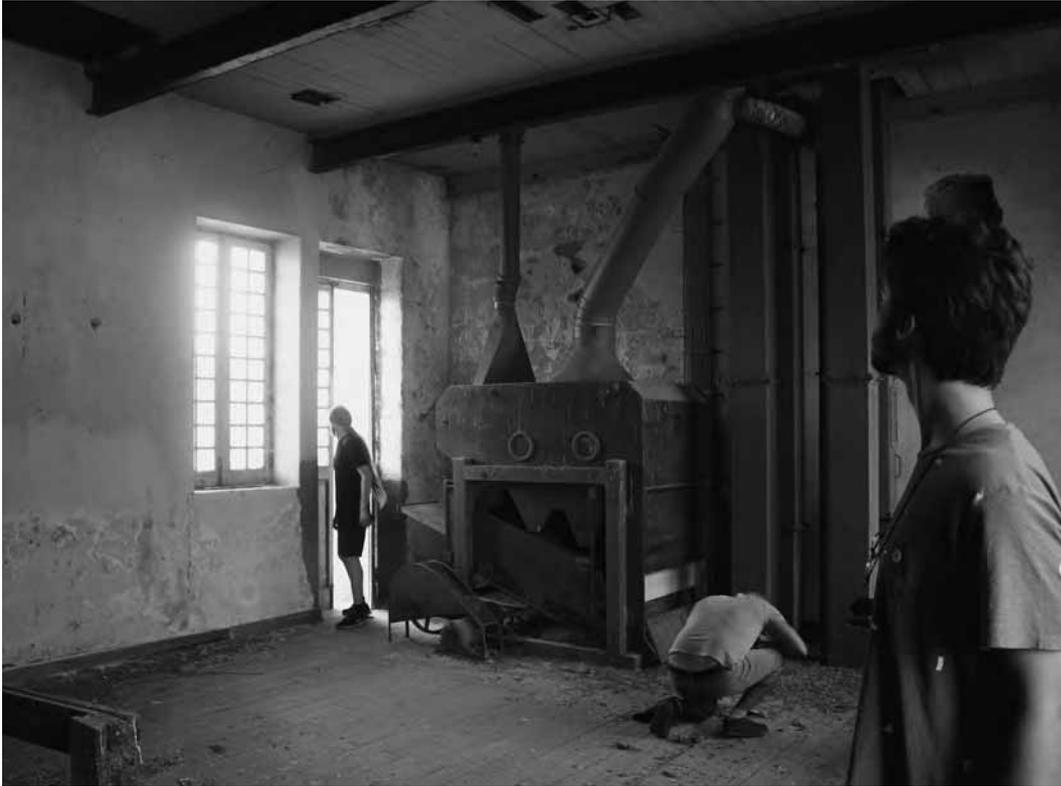
Fig.49 - 2º Piso: Zona de elevação do cereal

Fig.49: **2º Piso: Zona de elevação do cereal.** Fotografia do autor

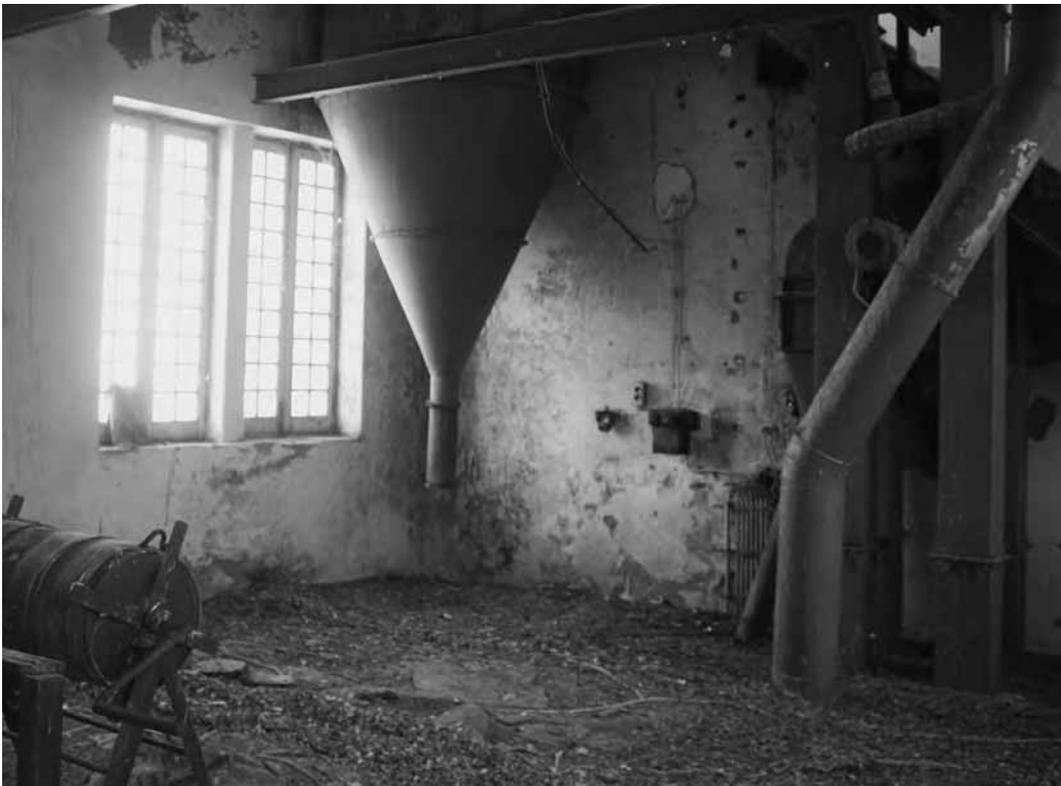
Fig.54 - 4º Piso: Zona de elevação do cereal

Fig.54: **4º Piso: Zona de elevação do cereal.** Fotografia do autor

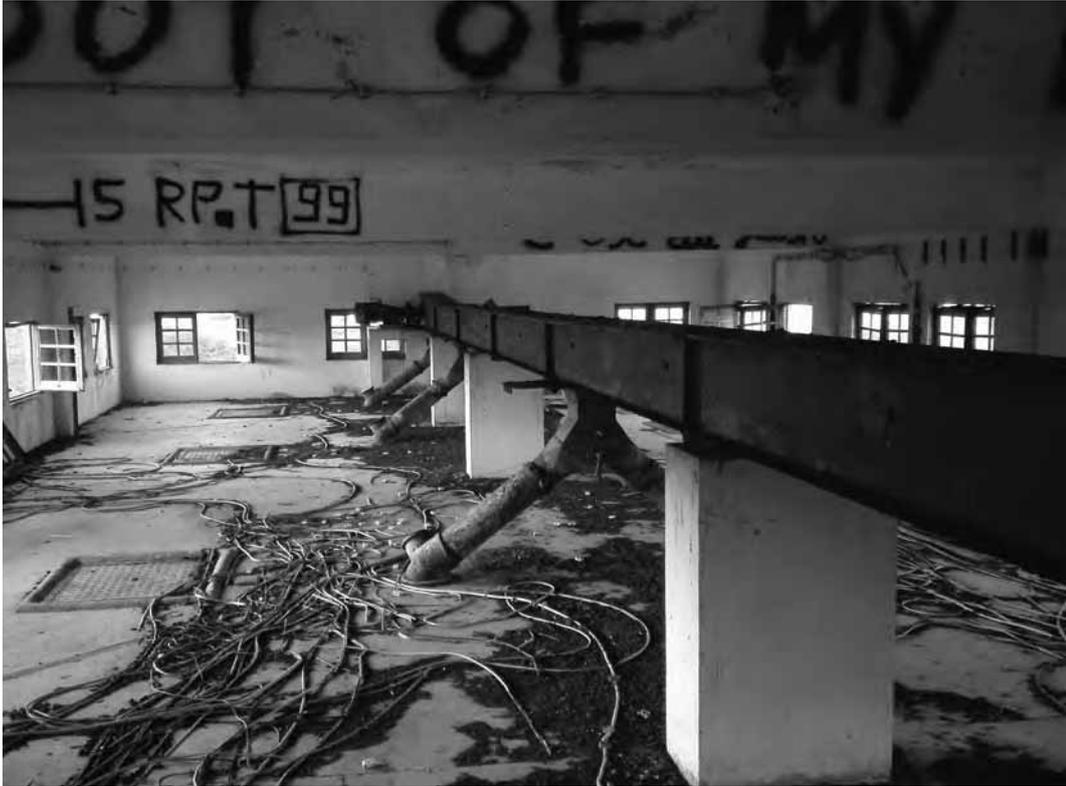
Fig.55 - Zona de distribuição do cereal

31 Sala que se encontra no topo dos silos, na qual se direciona o cereal vindo da zona de elevação para a zona de distribuição (Vieira, 2016).

Fig.55: **Zona de distribuição do cereal.** Fotografia do autor

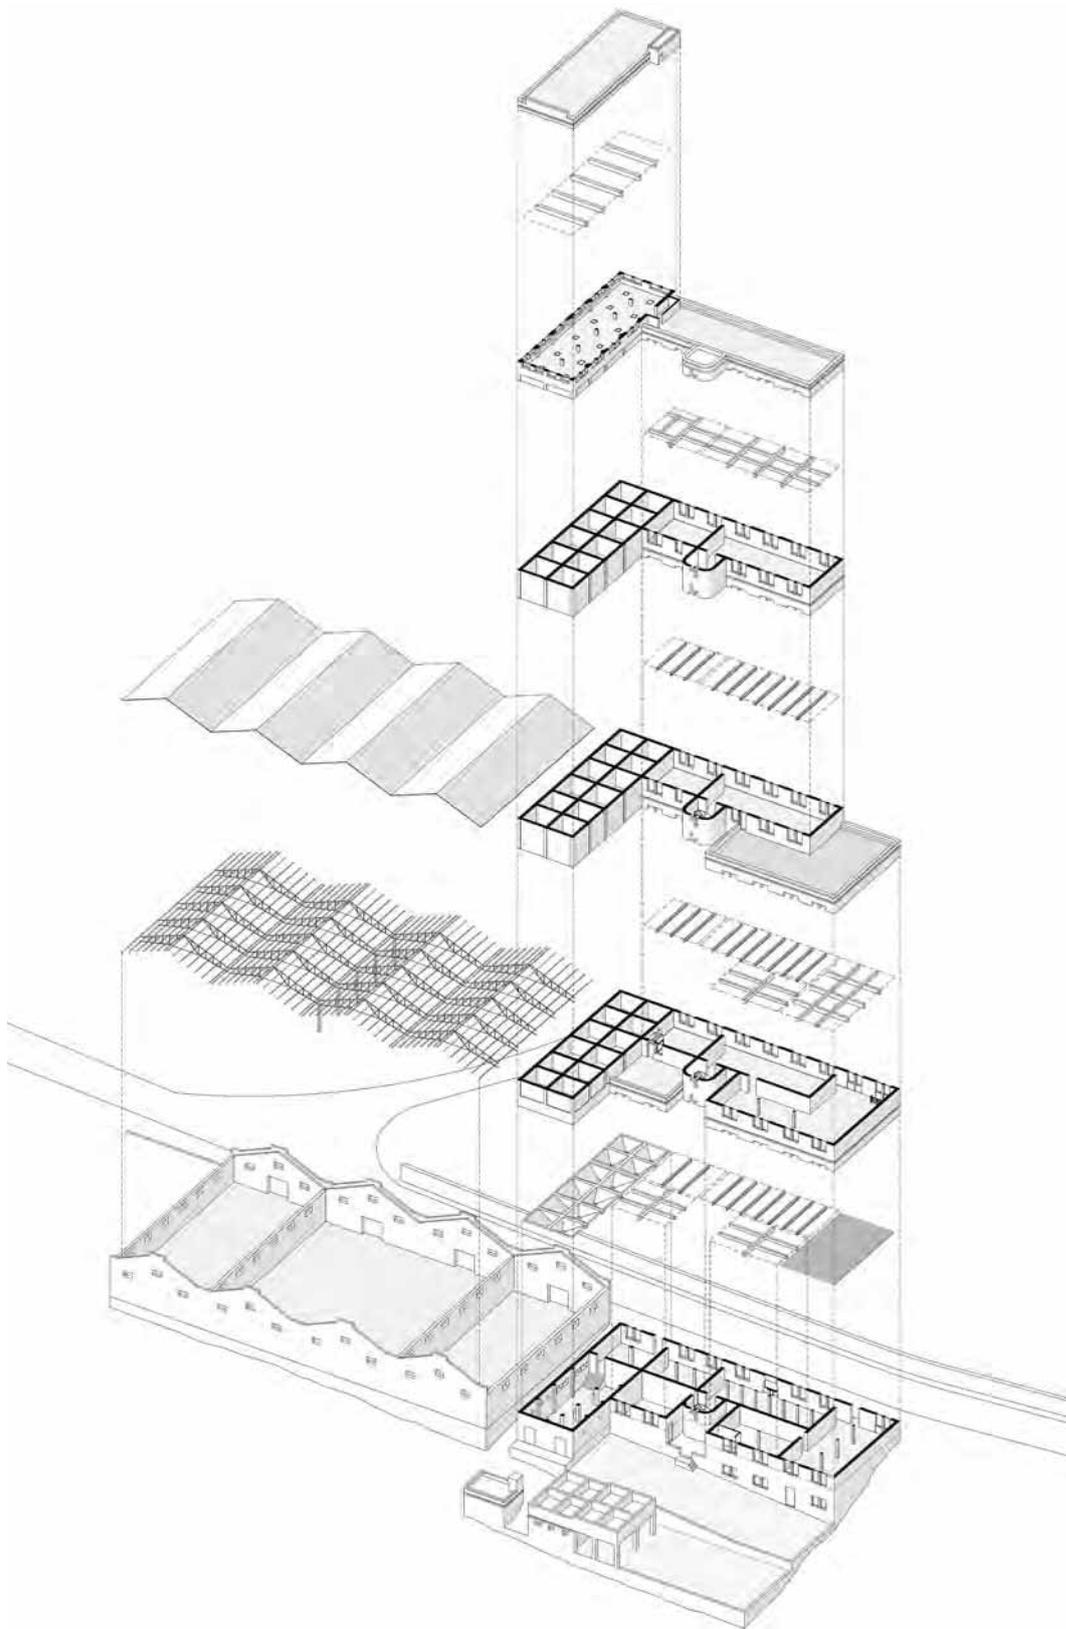
Fig.57 - Axonometria explodida do preexistente

Fig.57: **Axonometria explodida do preexistente.** Desenho do autor

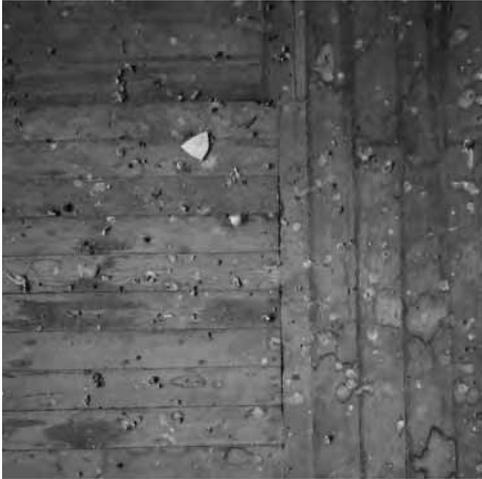
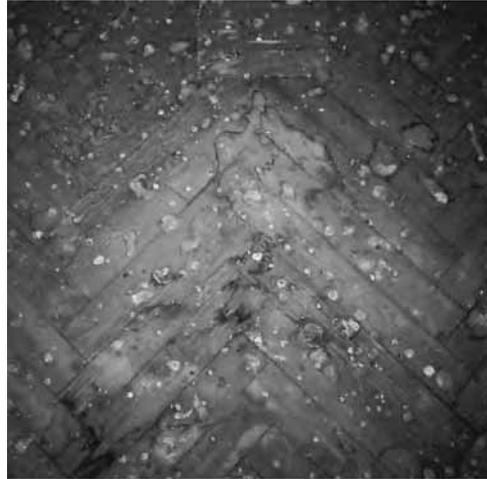
Fig.58 - Pavimentos em madeira existentes

O sistema de composição do soalho é variado, apresentando diferentes formas de disposição das tábuas, na maioria dos casos com 7 a 10cm de largura. Entre os tipos de composição podemos encontrar tábuas dispostas paralelamente - no sentido longitudinal ou transversal do espaço - em espinha, ou um misto dos dois, sem regra de composição aparente, nomeadamente nos segundo e terceiro pisos da fábrica. Para todos os casos anteriormente descritos, o remate entre o revestimento do pavimento e as paredes, é feito através de um rodapé liso de madeira maciça, com cerca de 12cm de altura e 3cm de espessura.

Fig.58: **Pavimentos em madeira existentes.** Fotografia do autor

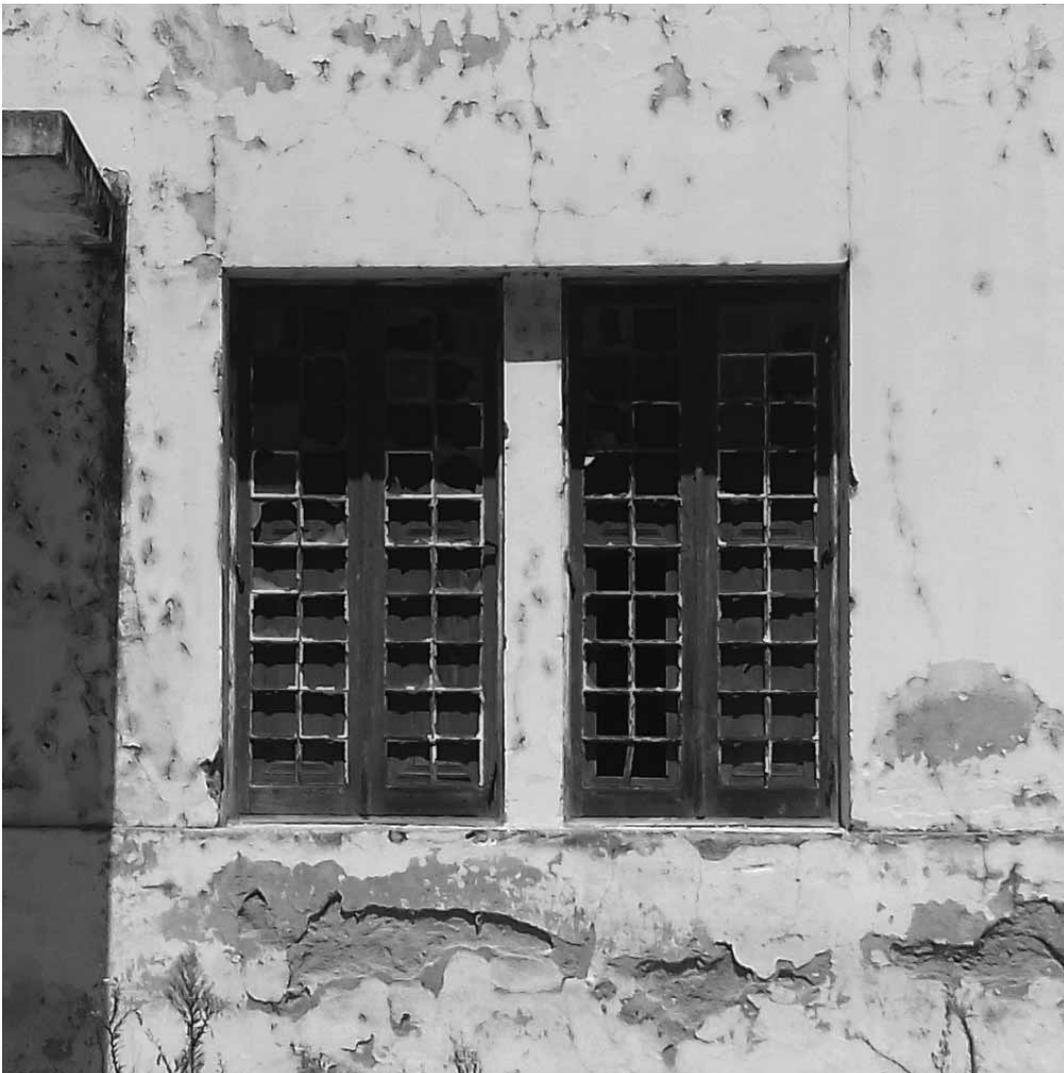
Fig.59 - Vão tipo da fábrica de moagem

O uso da madeira aplica-se também às caixilharias interiores, bem como aos caixilhos das fachadas. Apesar do vão tipo destas corresponder a uma medida de 2,10m por 2m, existe uma subdivisão, decomposta por duas janelas de batente, cada uma com 0,95m de largura e 2m de altura, separadas por uma pilastra de 0,20m largura. Cada uma destas janelas subdivide-se em pequenos módulos de aproximadamente 0,15m por 0,15m, reduzindo significativamente a relação dos espaços com o exterior do edifício. Ao nível do piso térreo, também podemos ver uma solução de obscurecimento do espaço, dada a partir da presença de portadas em madeira, colocadas junto à face interior do edifício.

Fig.59: **Vão tipo da fábrica de moagem.** Fotografia do autor

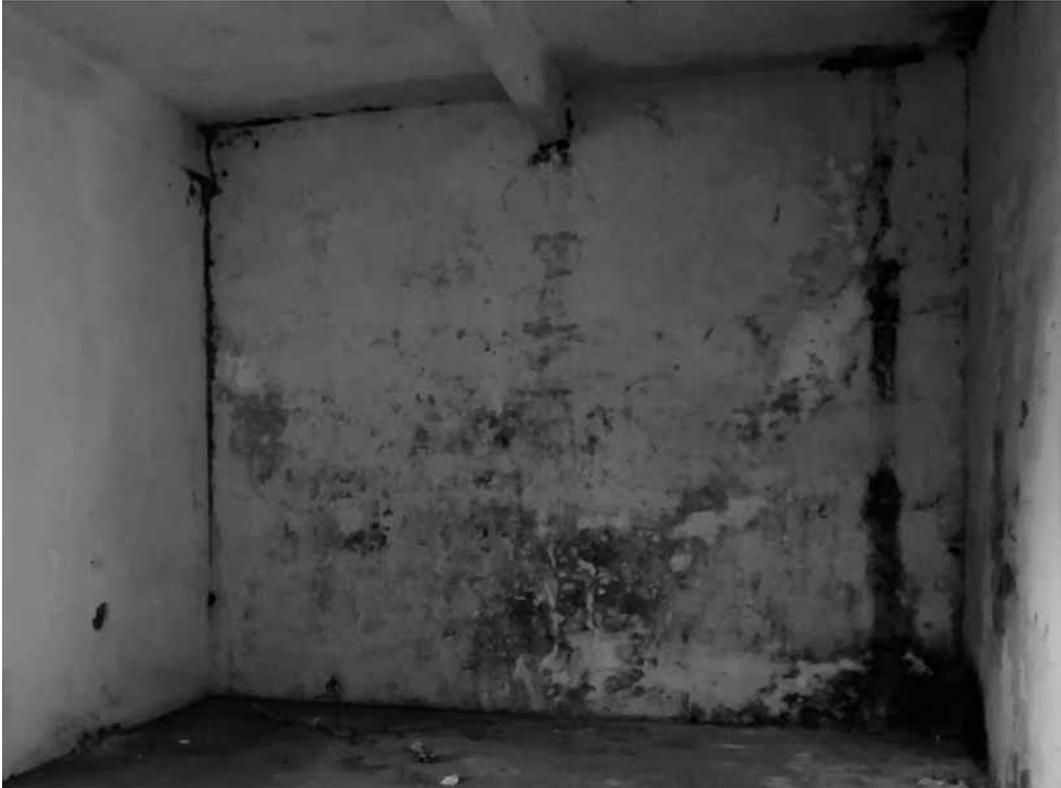
Fig.61 - Problemas de humidade no edifício

deficiente escoamento da água, gerando problemas de infiltrações e humidades no interior. A presença de humidades é, por ventura, a principal causa de anomalias do edifício, das quais se destaca a presença de manchas, como bolores nas paredes interiores e nas coberturas correspondentes às lajes de terraço. Este é um fator que se justifica também pela deficiente impermeabilização do edifício que, por conseguinte, permite que a humidade migre para o seu interior.

Fig.61: **Problemas de humidade no edifício.** Fotografia do autor

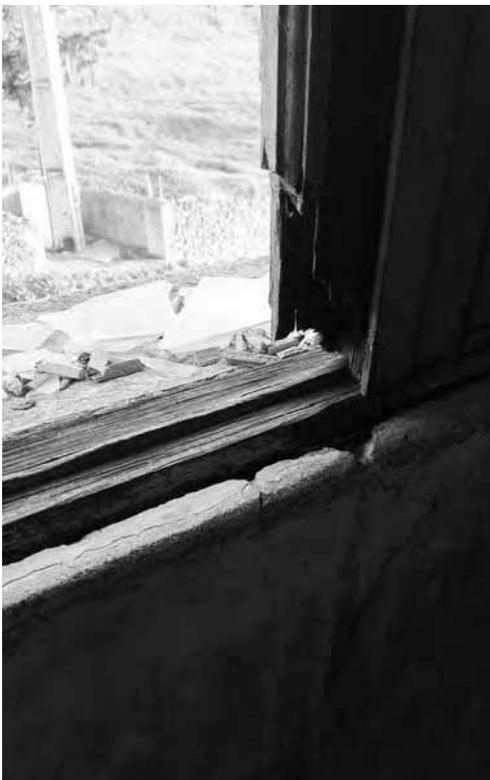
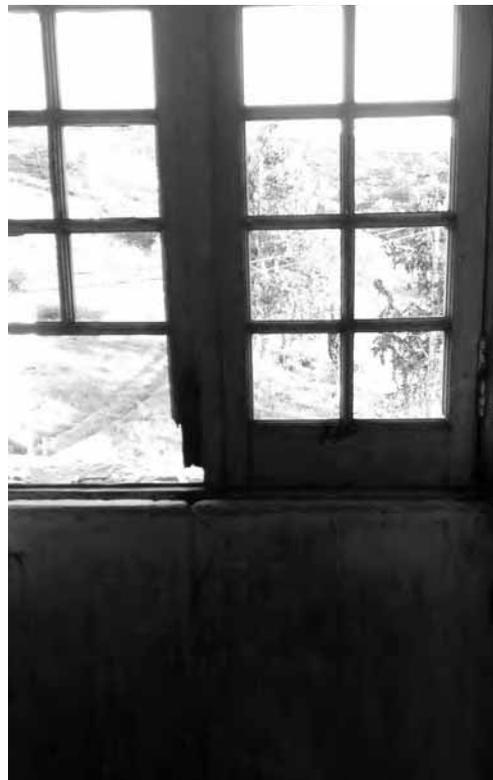
Fig.62 e 63 - Estado de degradação das caixilharias existentes

O elevado estado de deterioração dos caixilhos obriga a sua remoção e a posterior substituição por caixilhos novos. Estes definem-se em dois materiais distintos: a madeira, coerente com os restantes elementos do edifício e associada à ideia de conforto; e o latão no exterior, contrapondo a leveza do material à robustez dada pela fábrica e pelo betão dos edifícios novos. O desenho dos novos caixilhos permite estabelecer uma relação franca com a paisagem, inexistente nos dias de hoje. Para além disto, a sua configuração oscilobatente permite a correta ventilação do espaço interior.

Fig.62: **Estado de degradação das caixilharias existentes.** Fotografia do autor

Fig.63: **Estado de degradação das caixilharias existentes.** Fotografia do autor

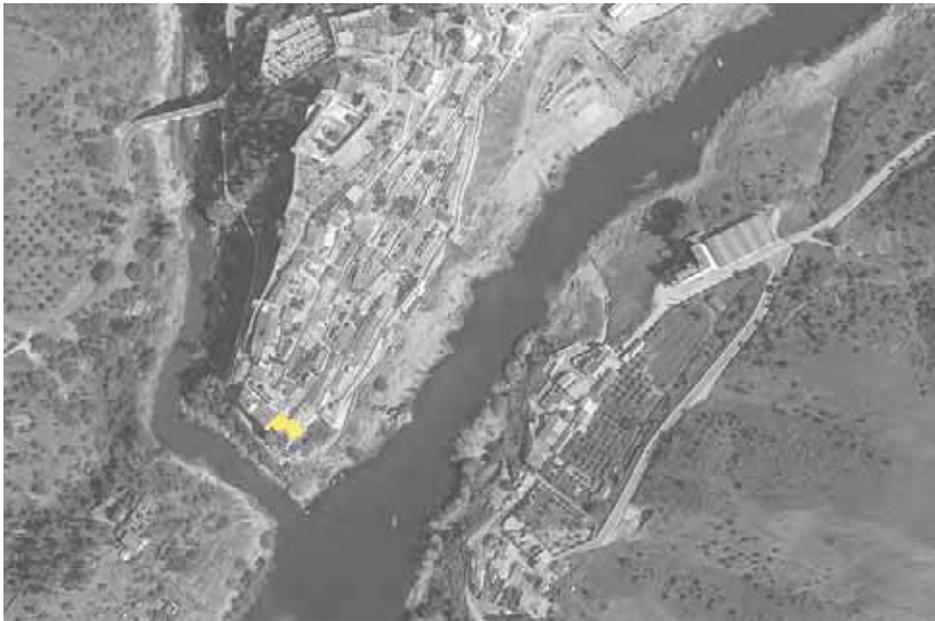
Fig.64 - Implantação ■ - CAM

Fig.64: **Implantação do CAM.** Imagem adaptada pelo autor com recurso a <https://www.google.pt/maps?source=tldsi&hl=pt-PT>

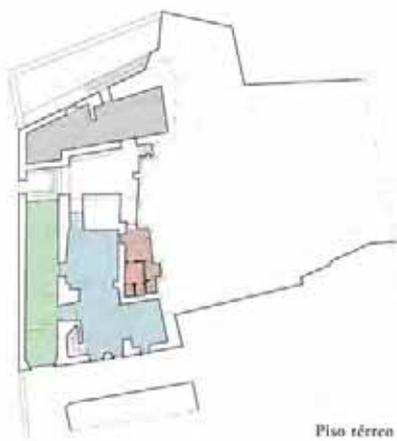
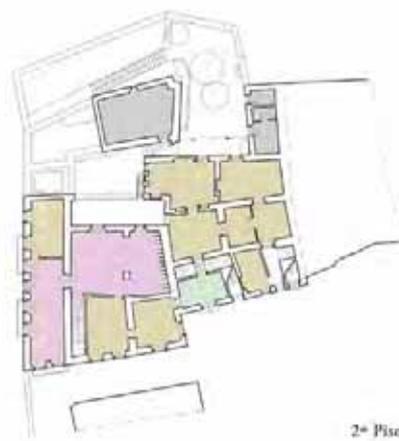
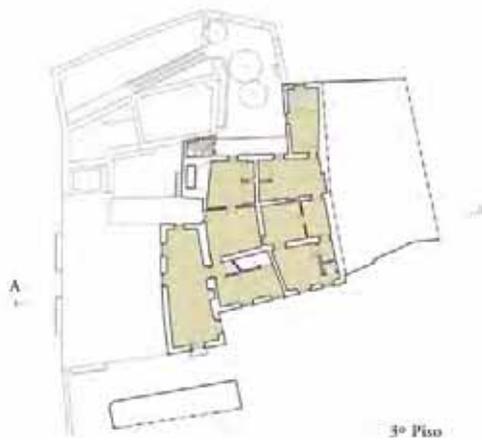
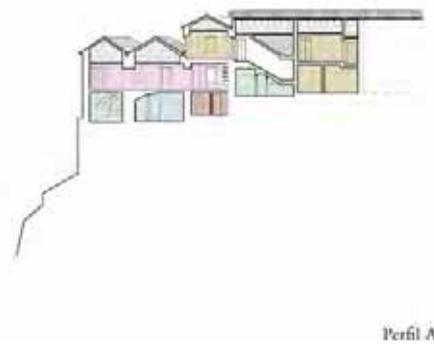
Fig.65 - Esquemas relativos ao programa e áreas do CAM

Fig.65: **Esquemas de programa e áreas do CAM.** Desenho do autor. Desenho originais de Carlos Alves. Disponibilizados por Virgílio Lopes

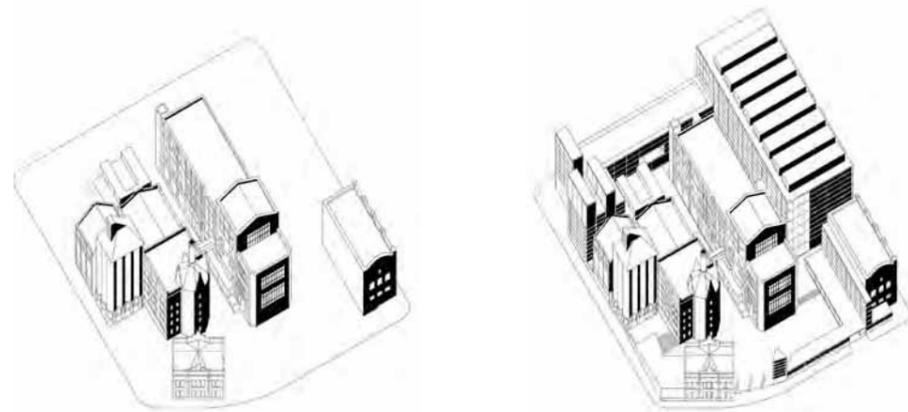
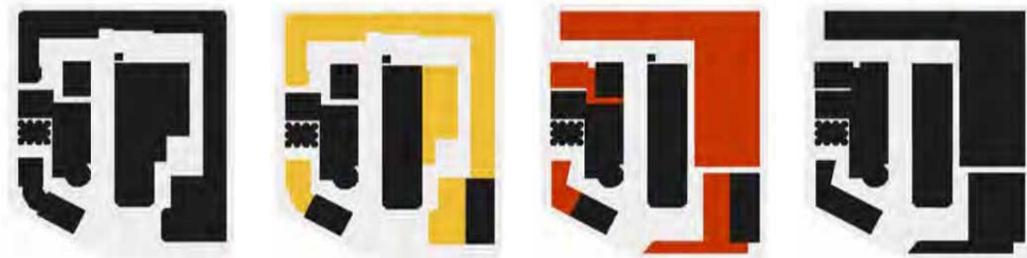
Fig.68 - Planta de implantação

Fig.69 - Axonometrias: Edifícios reabilitados | Edifícios novos

Fig.70 - Preexistente > Intervenção ■ - Edifícios demolidos ■ - Edifícios novos

Fig.68: **Planta de implantação.** Imagem produzida pelo autor apartir de: <https://www.google.pt/maps?source=tldsi&hl=pt-PT>

Fig.69: **Axonometrias: Edifícios reabilitados | Edifícios novos.** Desenhos cedidos pelo atelier “Túñon Arquitectos”

Fig.70: **Esquemas: Preexistente > Intervenção:** Desenhos do autor

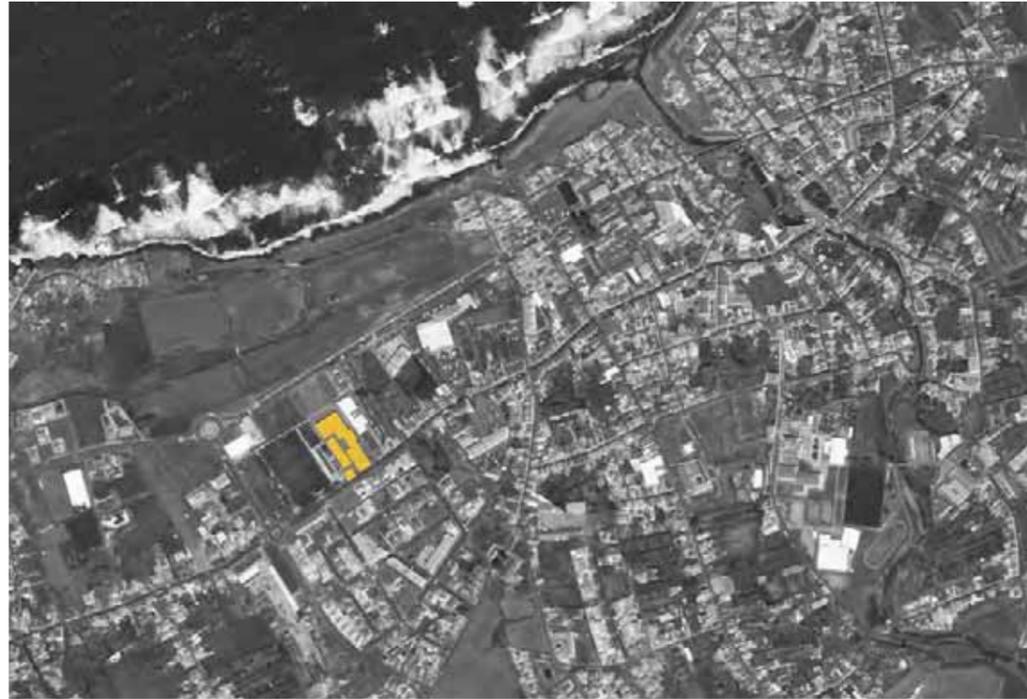
Fig.78 - Planta de Implantação

Fig.78: **Planta de Implantação.** Imagem produzida pelo autor a partir de: <https://www.google.pt/maps?source=tldsi&hl=pt-PT>

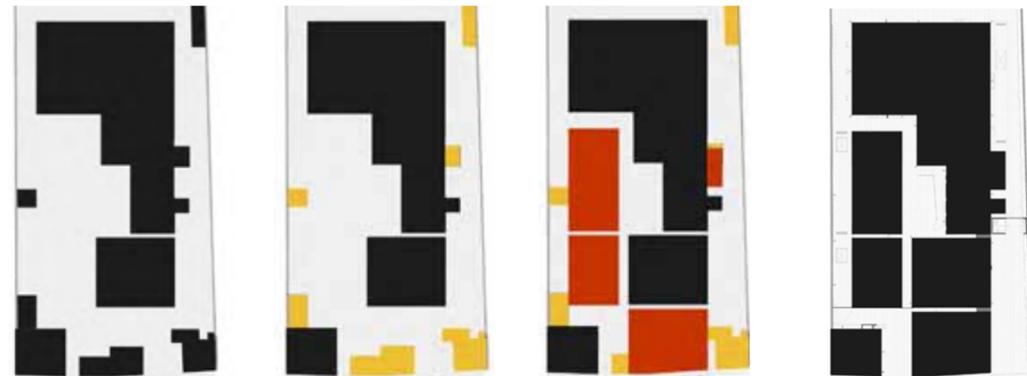
Fig.81 - Preexistente > Intervenção ■ - Edifícios demolidos ■ - Edifícios novos

Fig.81: **Esquemas: Preexistente > Intervenção:** Desenhos do autor

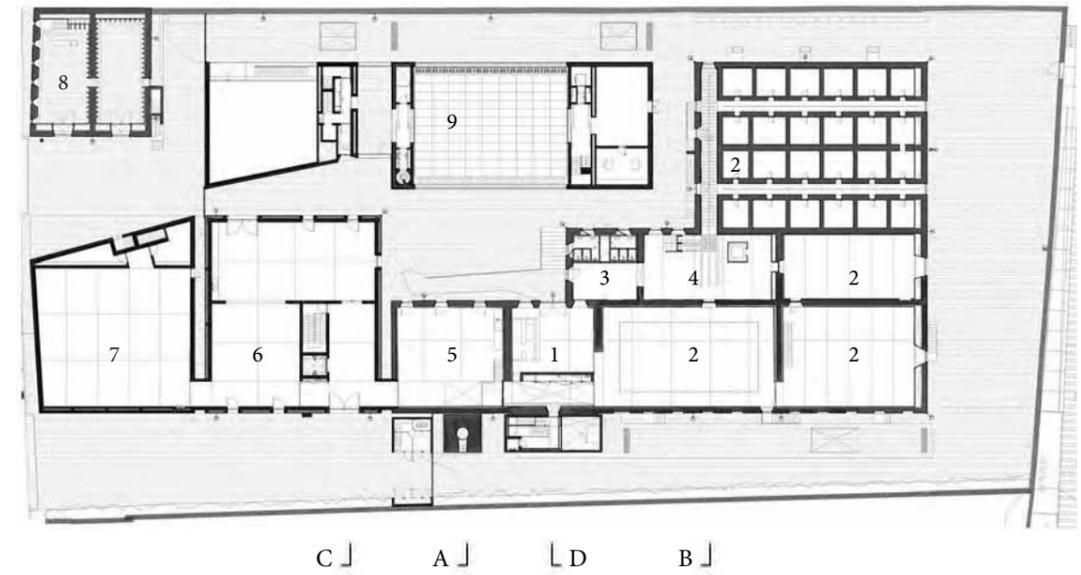
Fig.82 - Planta do piso térreo

1. Entrada 2. Espaços expositivos 3. Inst. Sanitárias 4. Acessos 5. Área de montagem/desmontagem de exposições 6. Oficinas
7. Reservas 8. Loja do museu/Livraria 9. Auditório | Espaço polivalente

Fig.82: **Planta do piso térreo.** Desenho cedido pelo atelier “João Mendes Ribeiro Arquitecto Lda”

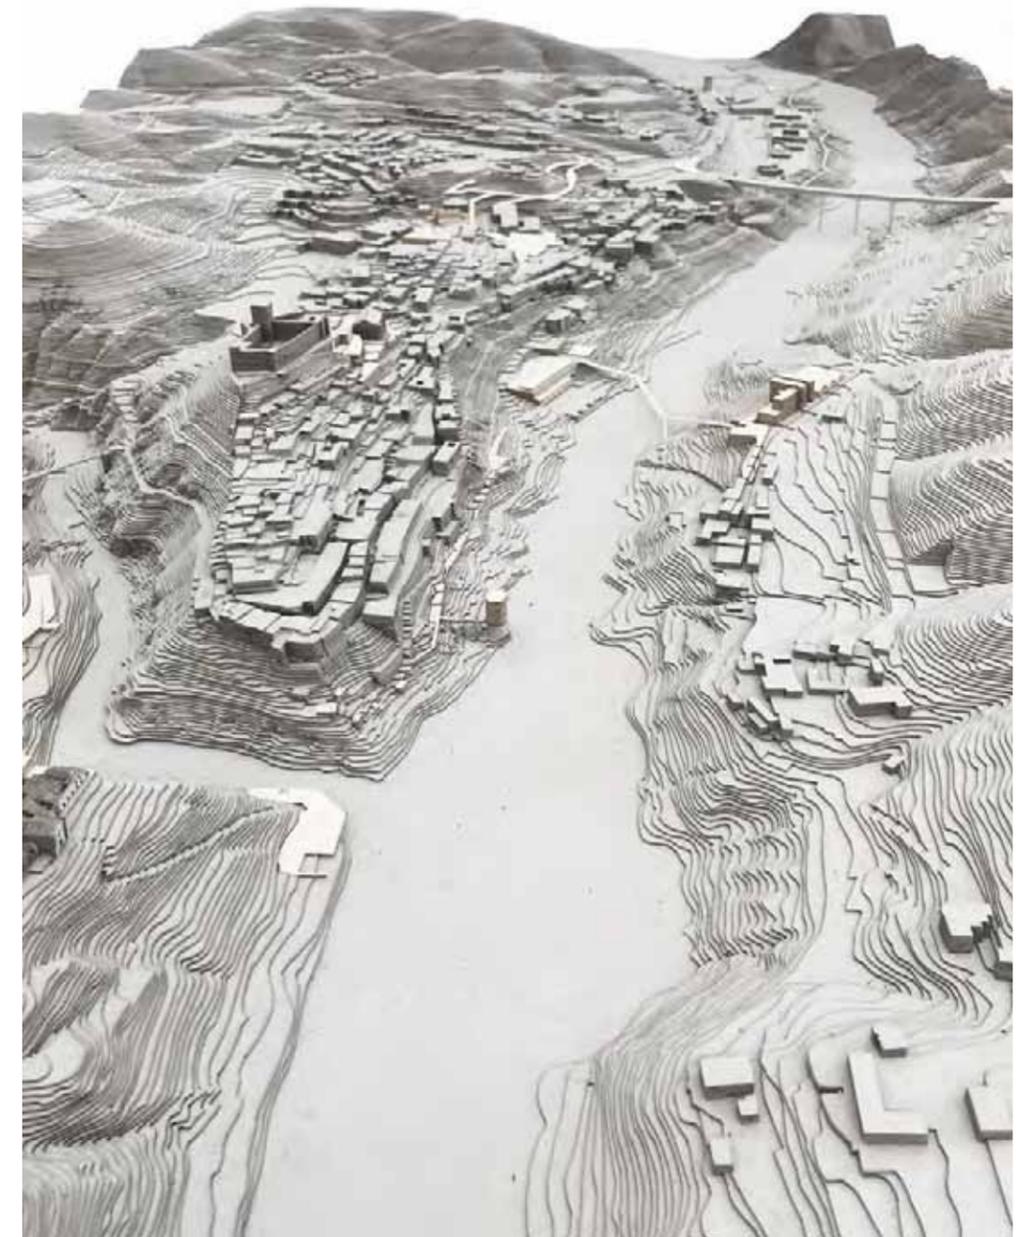
Fig.87 - Maquete da intervenção em Mértola. Escala 1:1000

Fig.87: **Maquete da intervenção em Mértola.** Produzida pelo Atelier de Projeto V
