ARQUITETURA E MEMÓRIA

Proposta de reabilitação das moagens de Mértola

Dissertação de Mestrado Integrado em Arquitetura
sob orientação do Professor Doutor João Paulo Providência

Departamento de Arquitetura, FCTUC, Fevereiro 2018

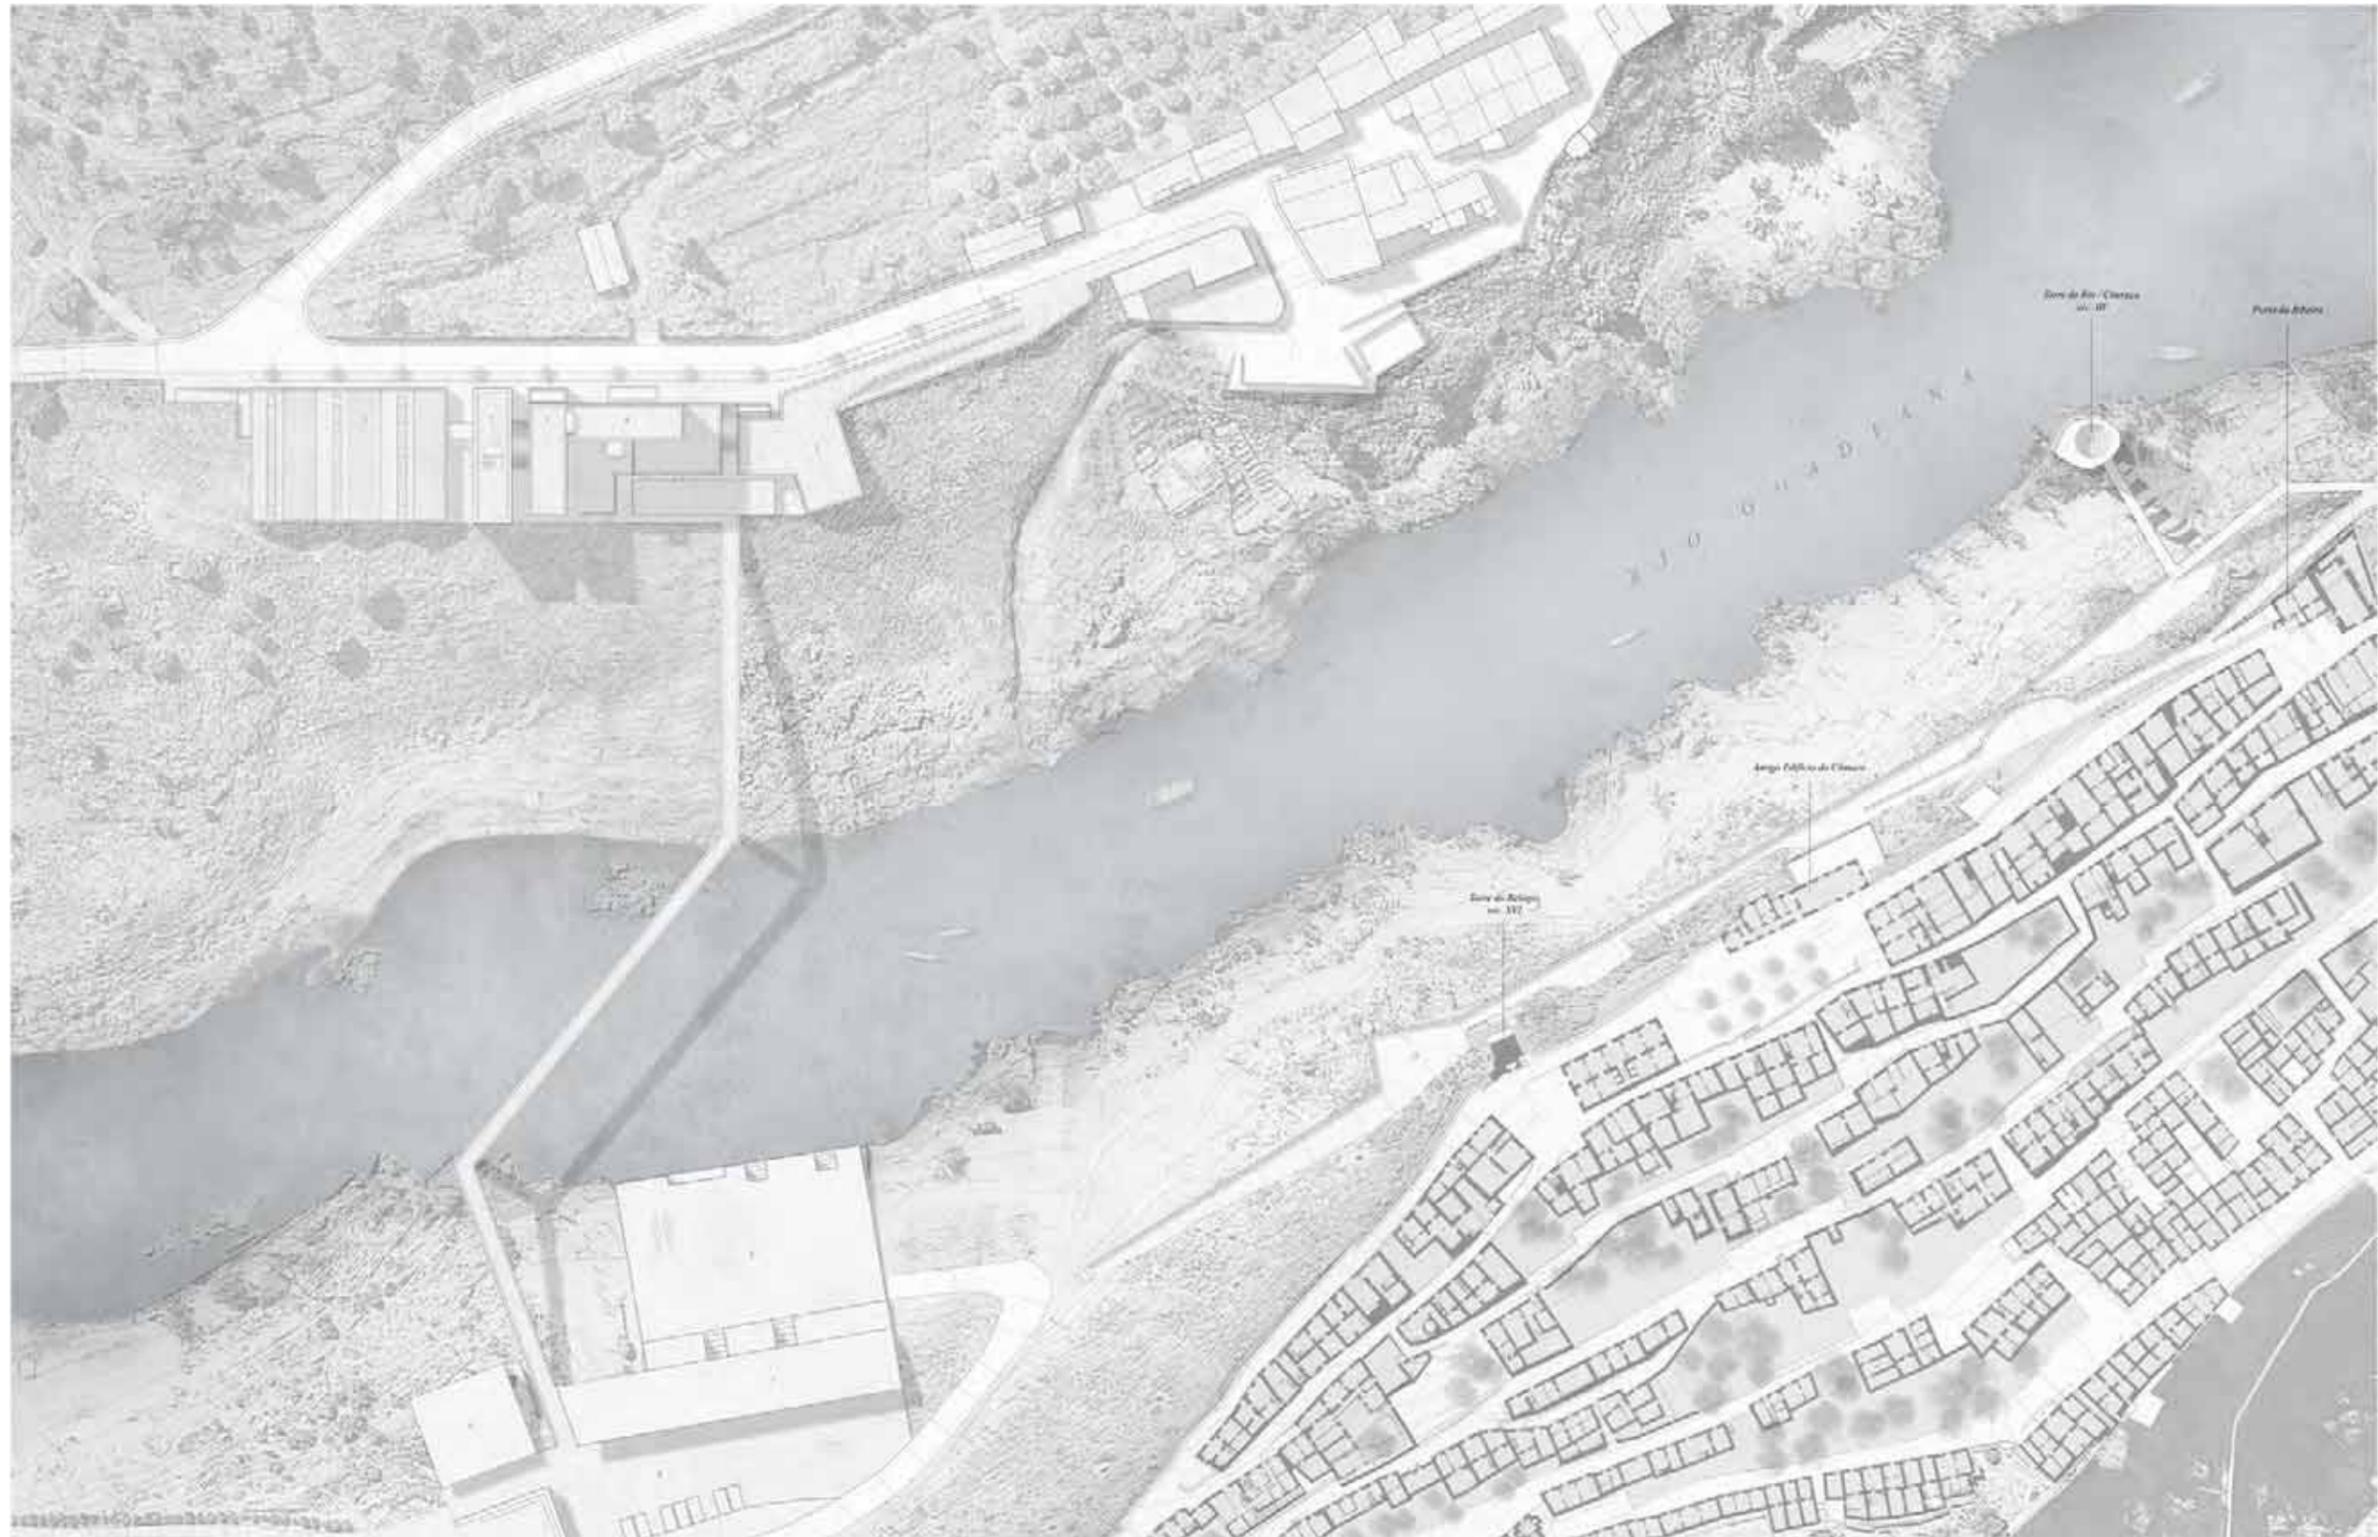
Fig.88 - Planta da estratégia urbana: revitalização da margem e ligação da vila à cota baixa (legenda no desenho em anexo)

Fig.88: **Planta da estratégia urbana.** Desenho do autor.

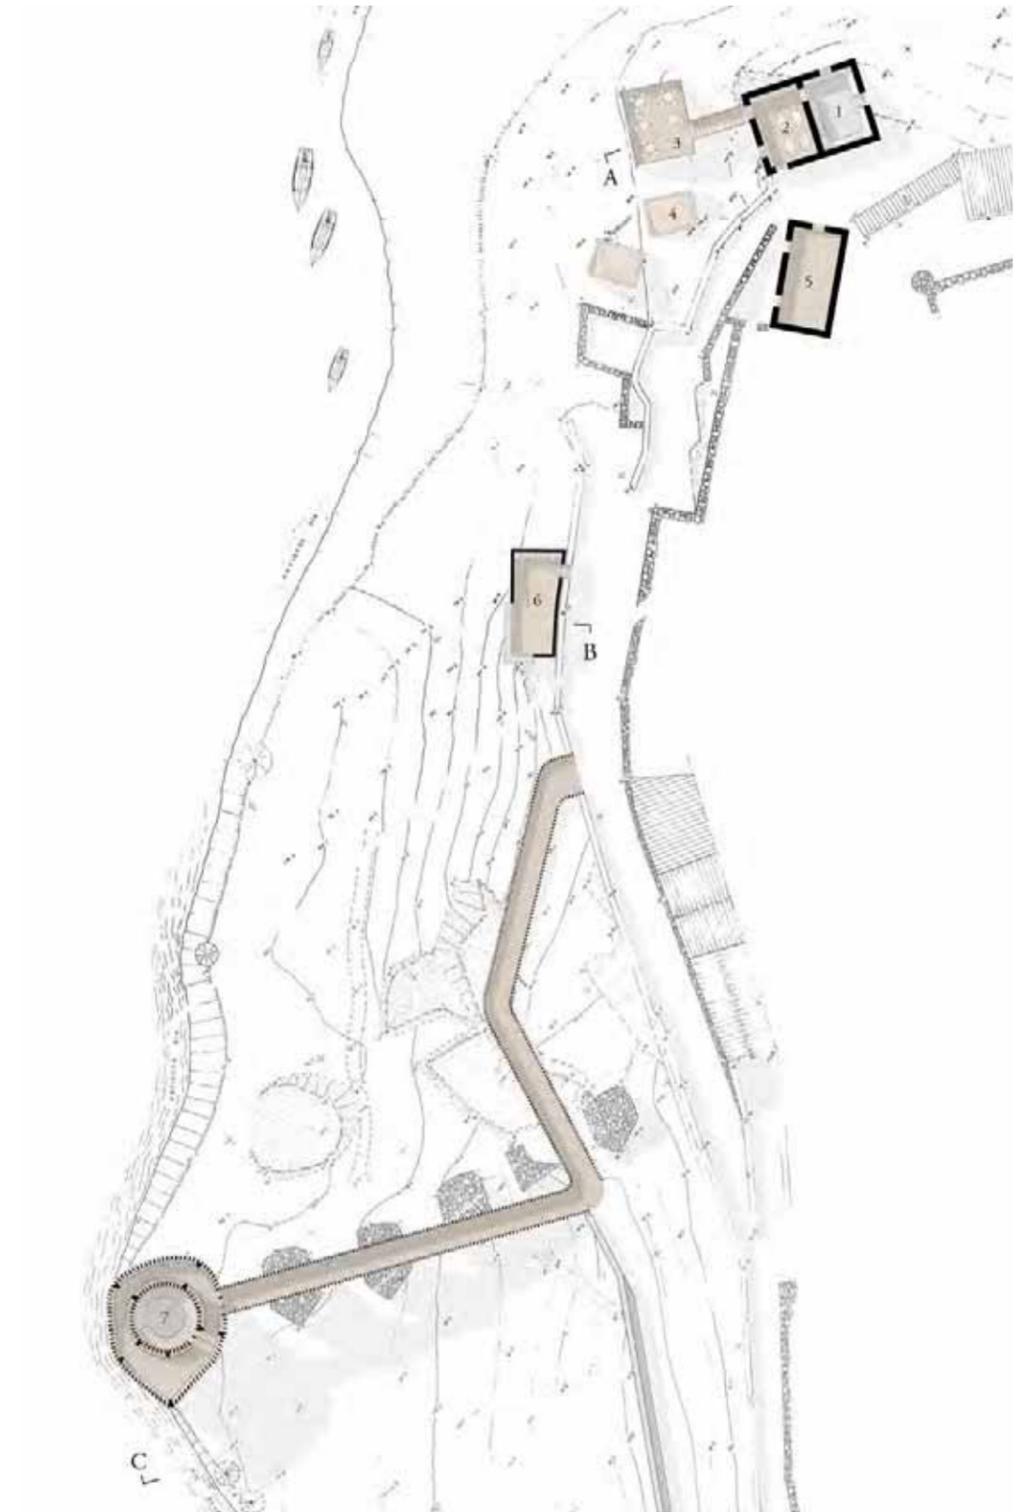
Fig.89 - Planta geral: zona do antigo bairro portuário, José Esteves, 2017

1- Cozinha 2-Restaurante 3- Esplanada 4- Armazéns Pesca 5- Sala de eventos 6- Espaço de interpretação 7- Torre do Rio

Fig.89: **Planta geral: zona do antigo bairro portuário.** Desenho de José Esteves, 2017

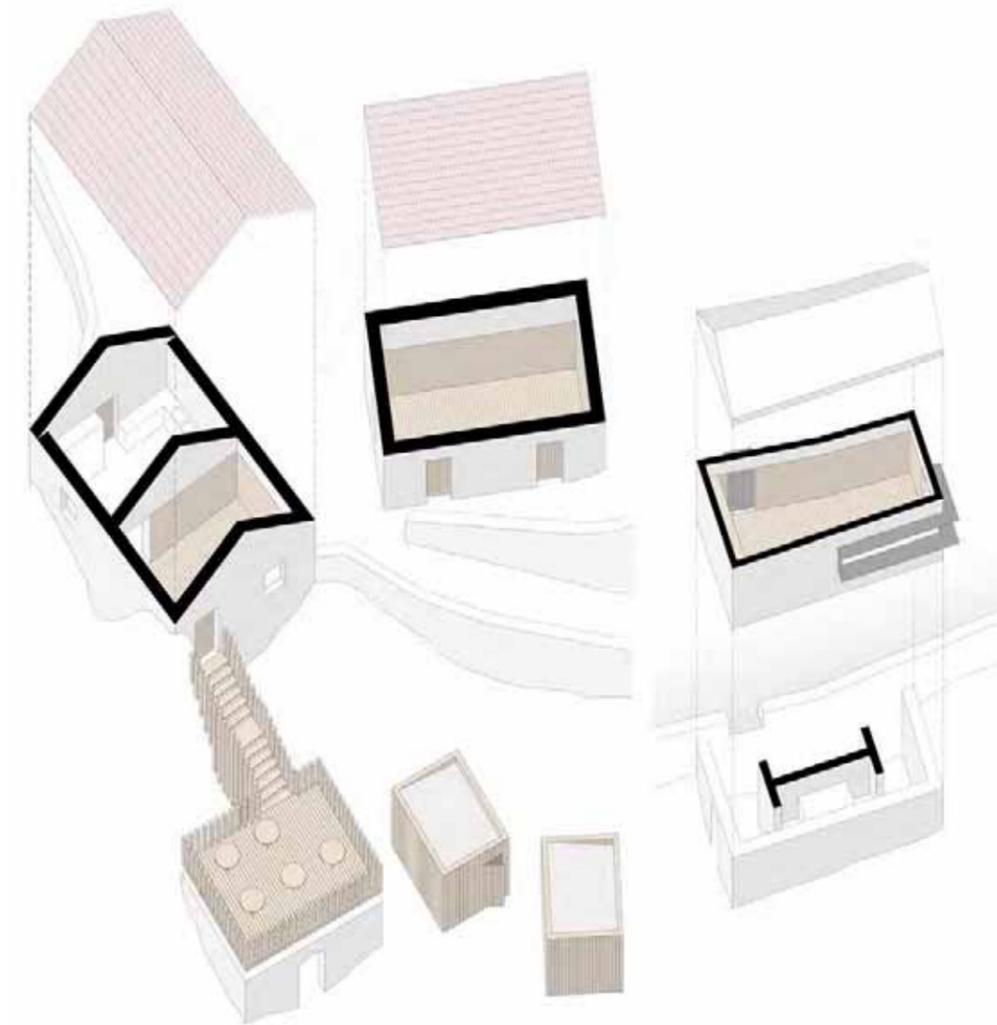
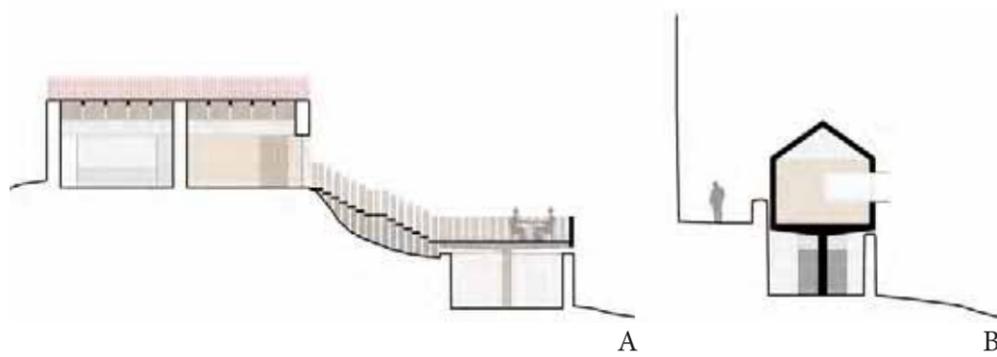
Fig.90 - Axonometria explodida, José Esteves, 2017
 Fig.91 - Perfis A e B A- Restaurante B- Espaço de interpretação, José Esteves, 2017

Fig.90: **Axonometria explodida.** Desenho de José Esteves, 2017

Fig.91: **Perfis A e B.** Desenhos de José Esteves, 2017

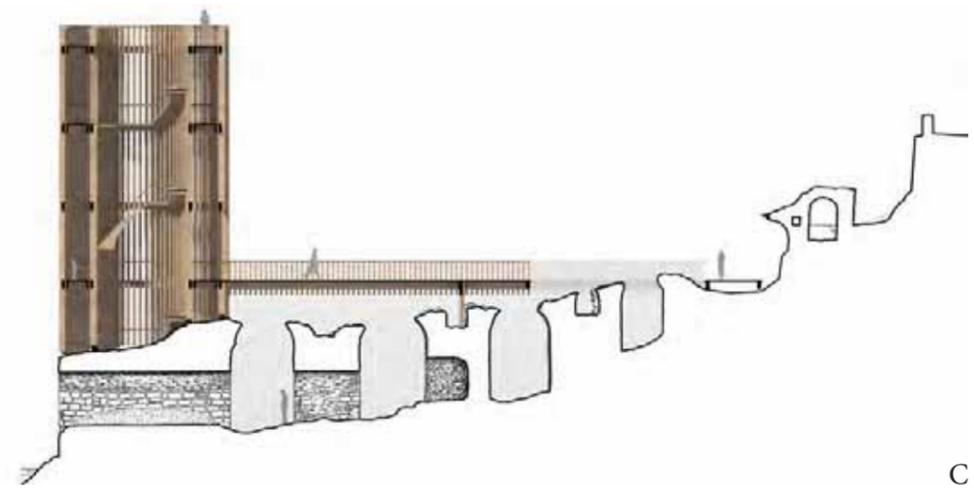
Fig.92 - Fotomontagem: cheias do Guadiana, José Esteves, 2017
 Fig.93 - Perfil C - Torre do Rio, José Esteves, 2017

A interpretação do conceito da “Torre do Rio”, surge não da procura de uma reconstrução formal da antiga estrutura, mas de uma visão contemporânea ligada sobretudo à paisagem, relevando a geometria e formato particular da ruína em que assenta. O atrevimento deste gesto justifica-se no que hoje é a valorização da Couraça e na falta de cuidado tido com este pedaço do património que paira entre o nível do rio e os percursos informais que o contornam. A proposta de uma estrutura que se sobrepõe à ruína procura ao mesmo tempo devolver o espaço por cima percorrível e permitir a quem a visita, um ponto de vista particularmente distinto.

Fig.93: **Perfil C - Torre do Rio.** Desenho de José Esteves, 2017

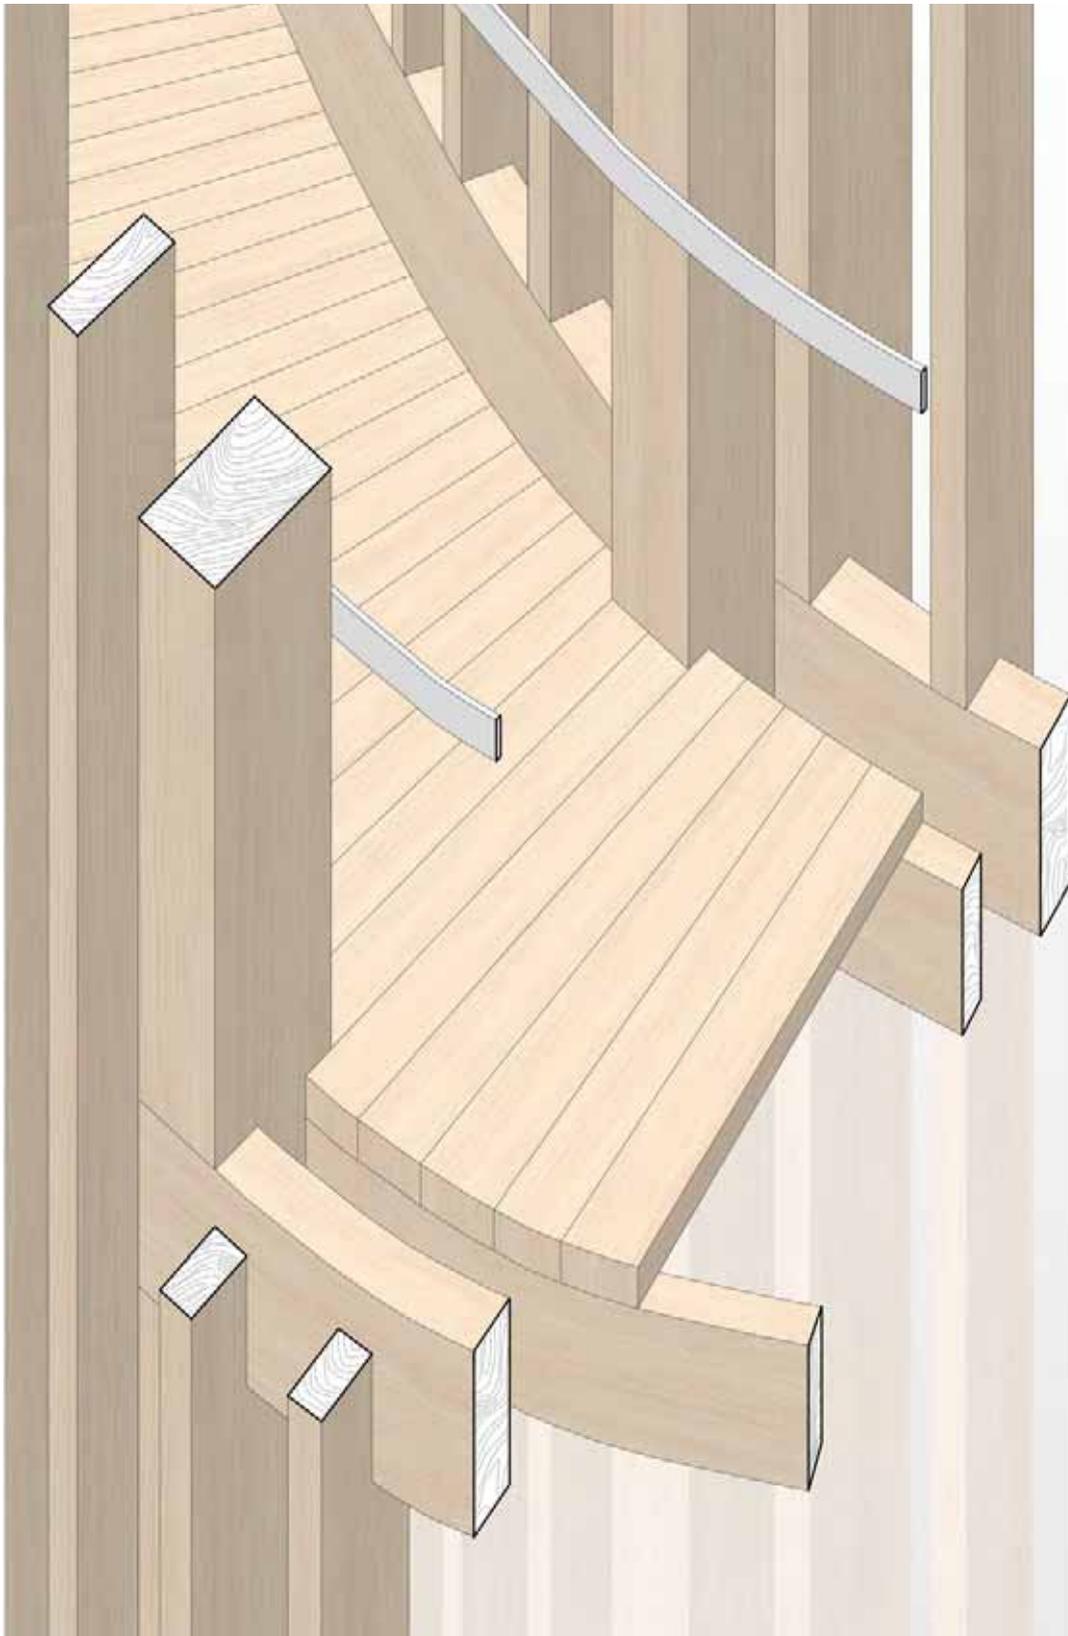
Fig.94 - Axonometria construtiva, José Esteves, 2017

A estrutura funciona a partir de duas partes: um anel exterior, cuja forma remete para o perímetro do torreão; um interior, em círculo, como forma elementar. São independentes e procuram possuir o mínimo de apoios possíveis: cinco por cada uma. Os apoios assentam num enchimento de betão, de expressão mínima e devidamente ocultado, nas quais se acopla uma estrutura metálica assente sobre um bloco de neoprene. Cada peça metálica corresponde a um pilar, que se eleva a partir da sua união.

É nos pilares que se encaixam os anéis: nos exteriores, fixam-se as ripas que definem o alçado; nos interiores o pavimento que define os pisos da torre. Nas ripas que correspondem ao círculo interior, encaixam ainda os degraus da escadaria de acesso à cobertura. Existe, em todo o perímetro do espaço percorrível, uma guarda metálica que contrasta com a madeira e define os limites da estrutura.

Fig.94: **Axonometria construtiva.** Desenho de José Esteves, 2017

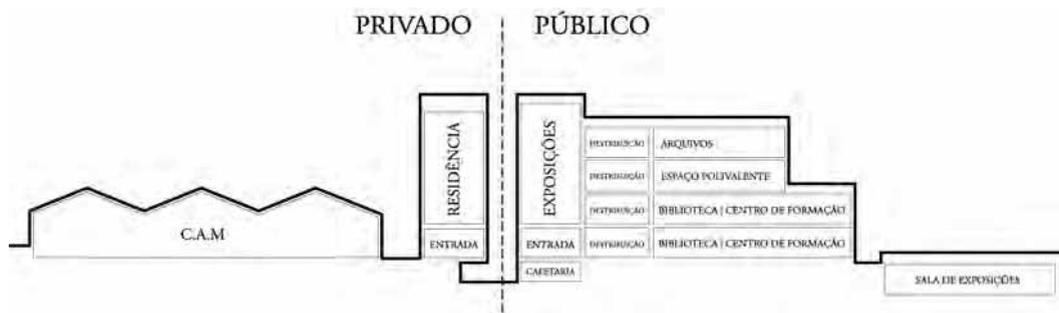
Fig.95 - Esquema conceitual de distribuição do programa

O projeto de intervenção para a instalação da nova sede do Campo Arqueológico de Mértola procura dar resposta ao novo programa funcional, respeitando as características arquitetónicas do conjunto edificado. Toma-se como ponto de partida a separação física existente entre os celeiros e a fábrica de moagem. Na perspetiva de potenciar o uso e vivência por parte da população, entende-se que a sua ocupação seja feita a partir do programa de carácter mais público: a Biblioteca, que estabelece uma relação direta com o Centro de formação, e o Museu de Alfaias agrícolas, presente no corpo dos silos. Por outro lado, a introdução de um programa que seja compatível com os espaços amplos da fábrica, permite não desvirtuar as características espaciais do interior do edifício. A Biblioteca desenvolve-se ao longo dos quatro pisos: no piso térreo, organizam-se as duas salas de leitura, através da ocupação dos dois grandes salões; no segundo e terceiro pisos, os espaços dedicados à formação; por fim, no quarto piso, os arquivos da Biblioteca, apoiados por uma pequena sala de consulta. Nos celeiros, desenvolve-se o programa de carácter mais privado e laboratorial do Campo Arqueológico⁴⁴, na medida em que a separação física existente entre estes e a fábrica de moagem, pressupõem a autonomia programática de ambos, dividindo-se o programa de carácter mais privado, do programa de carácter mais público (Fig.95).

Fig.95: **Esquema conceptual de distribuição do programa.** Desenho do autor

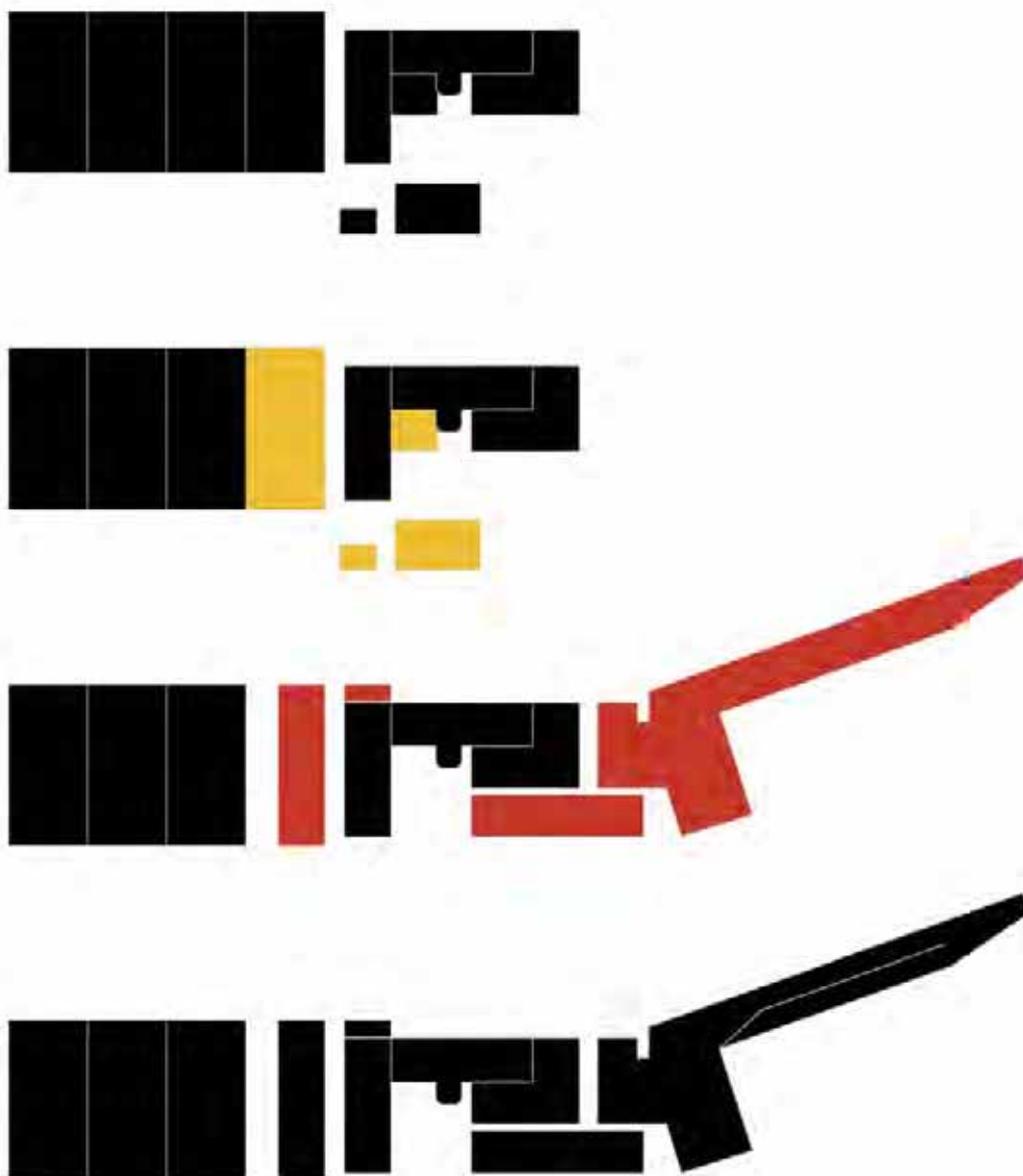
Fig.96 - Preexistente > Intervenção ■ - Edifícios demolidos ■ - Edifícios novos

Fig.96: **Esquemas: Preexistente > Intervenção:** Desenhos do autor

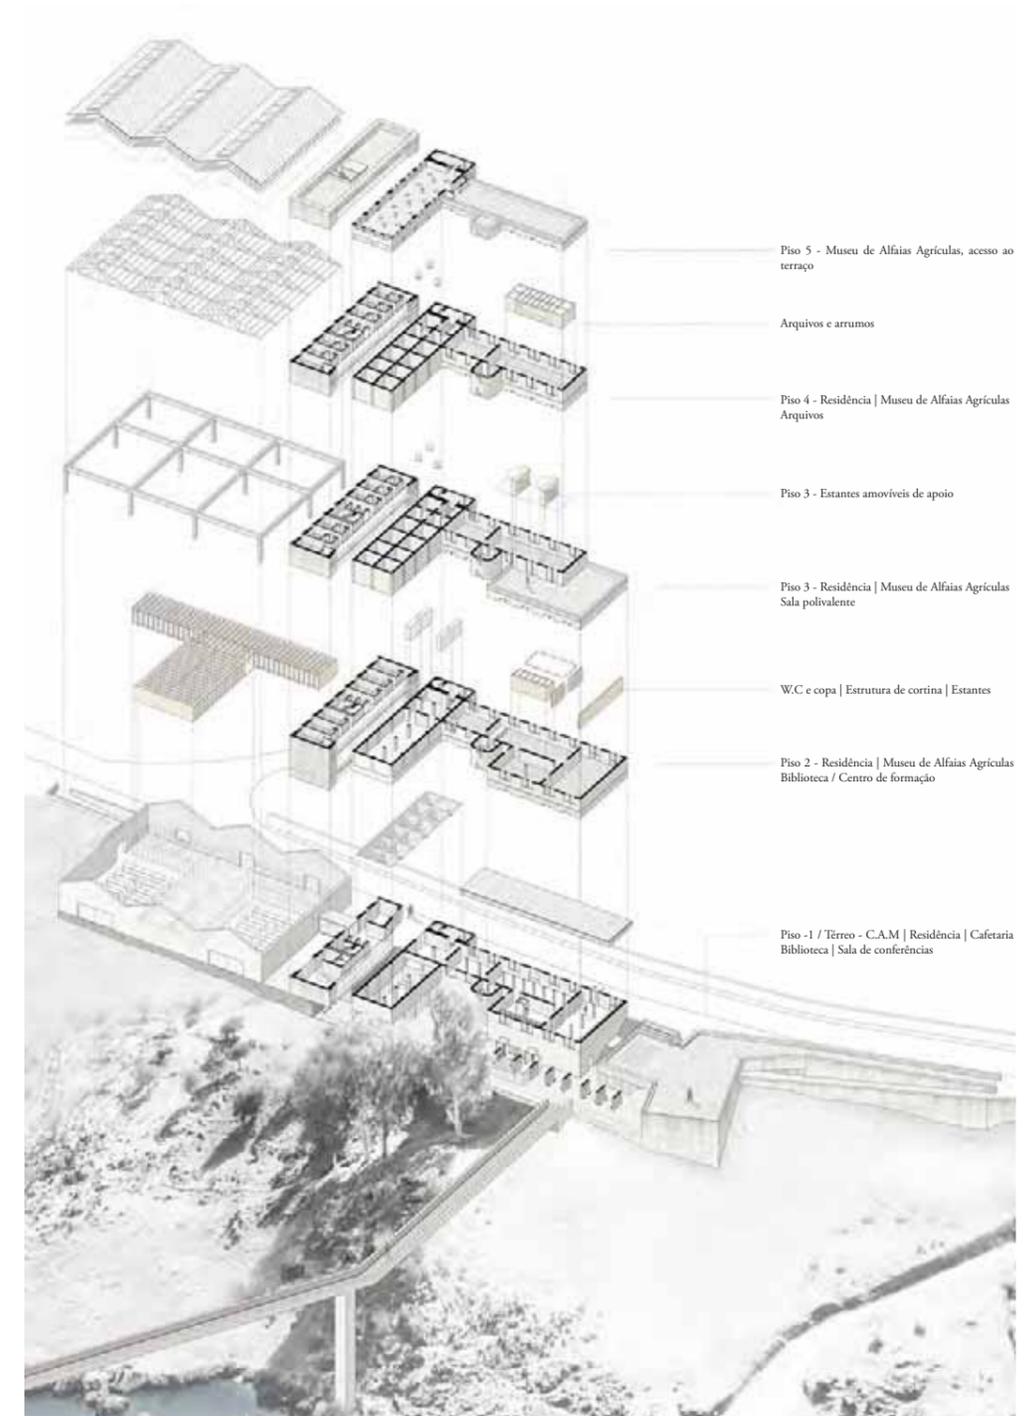
Fig.97 - Axonometria explodida da intervenção

Fig.97: **Axonometria explodida da intervenção.** Desenho do autor

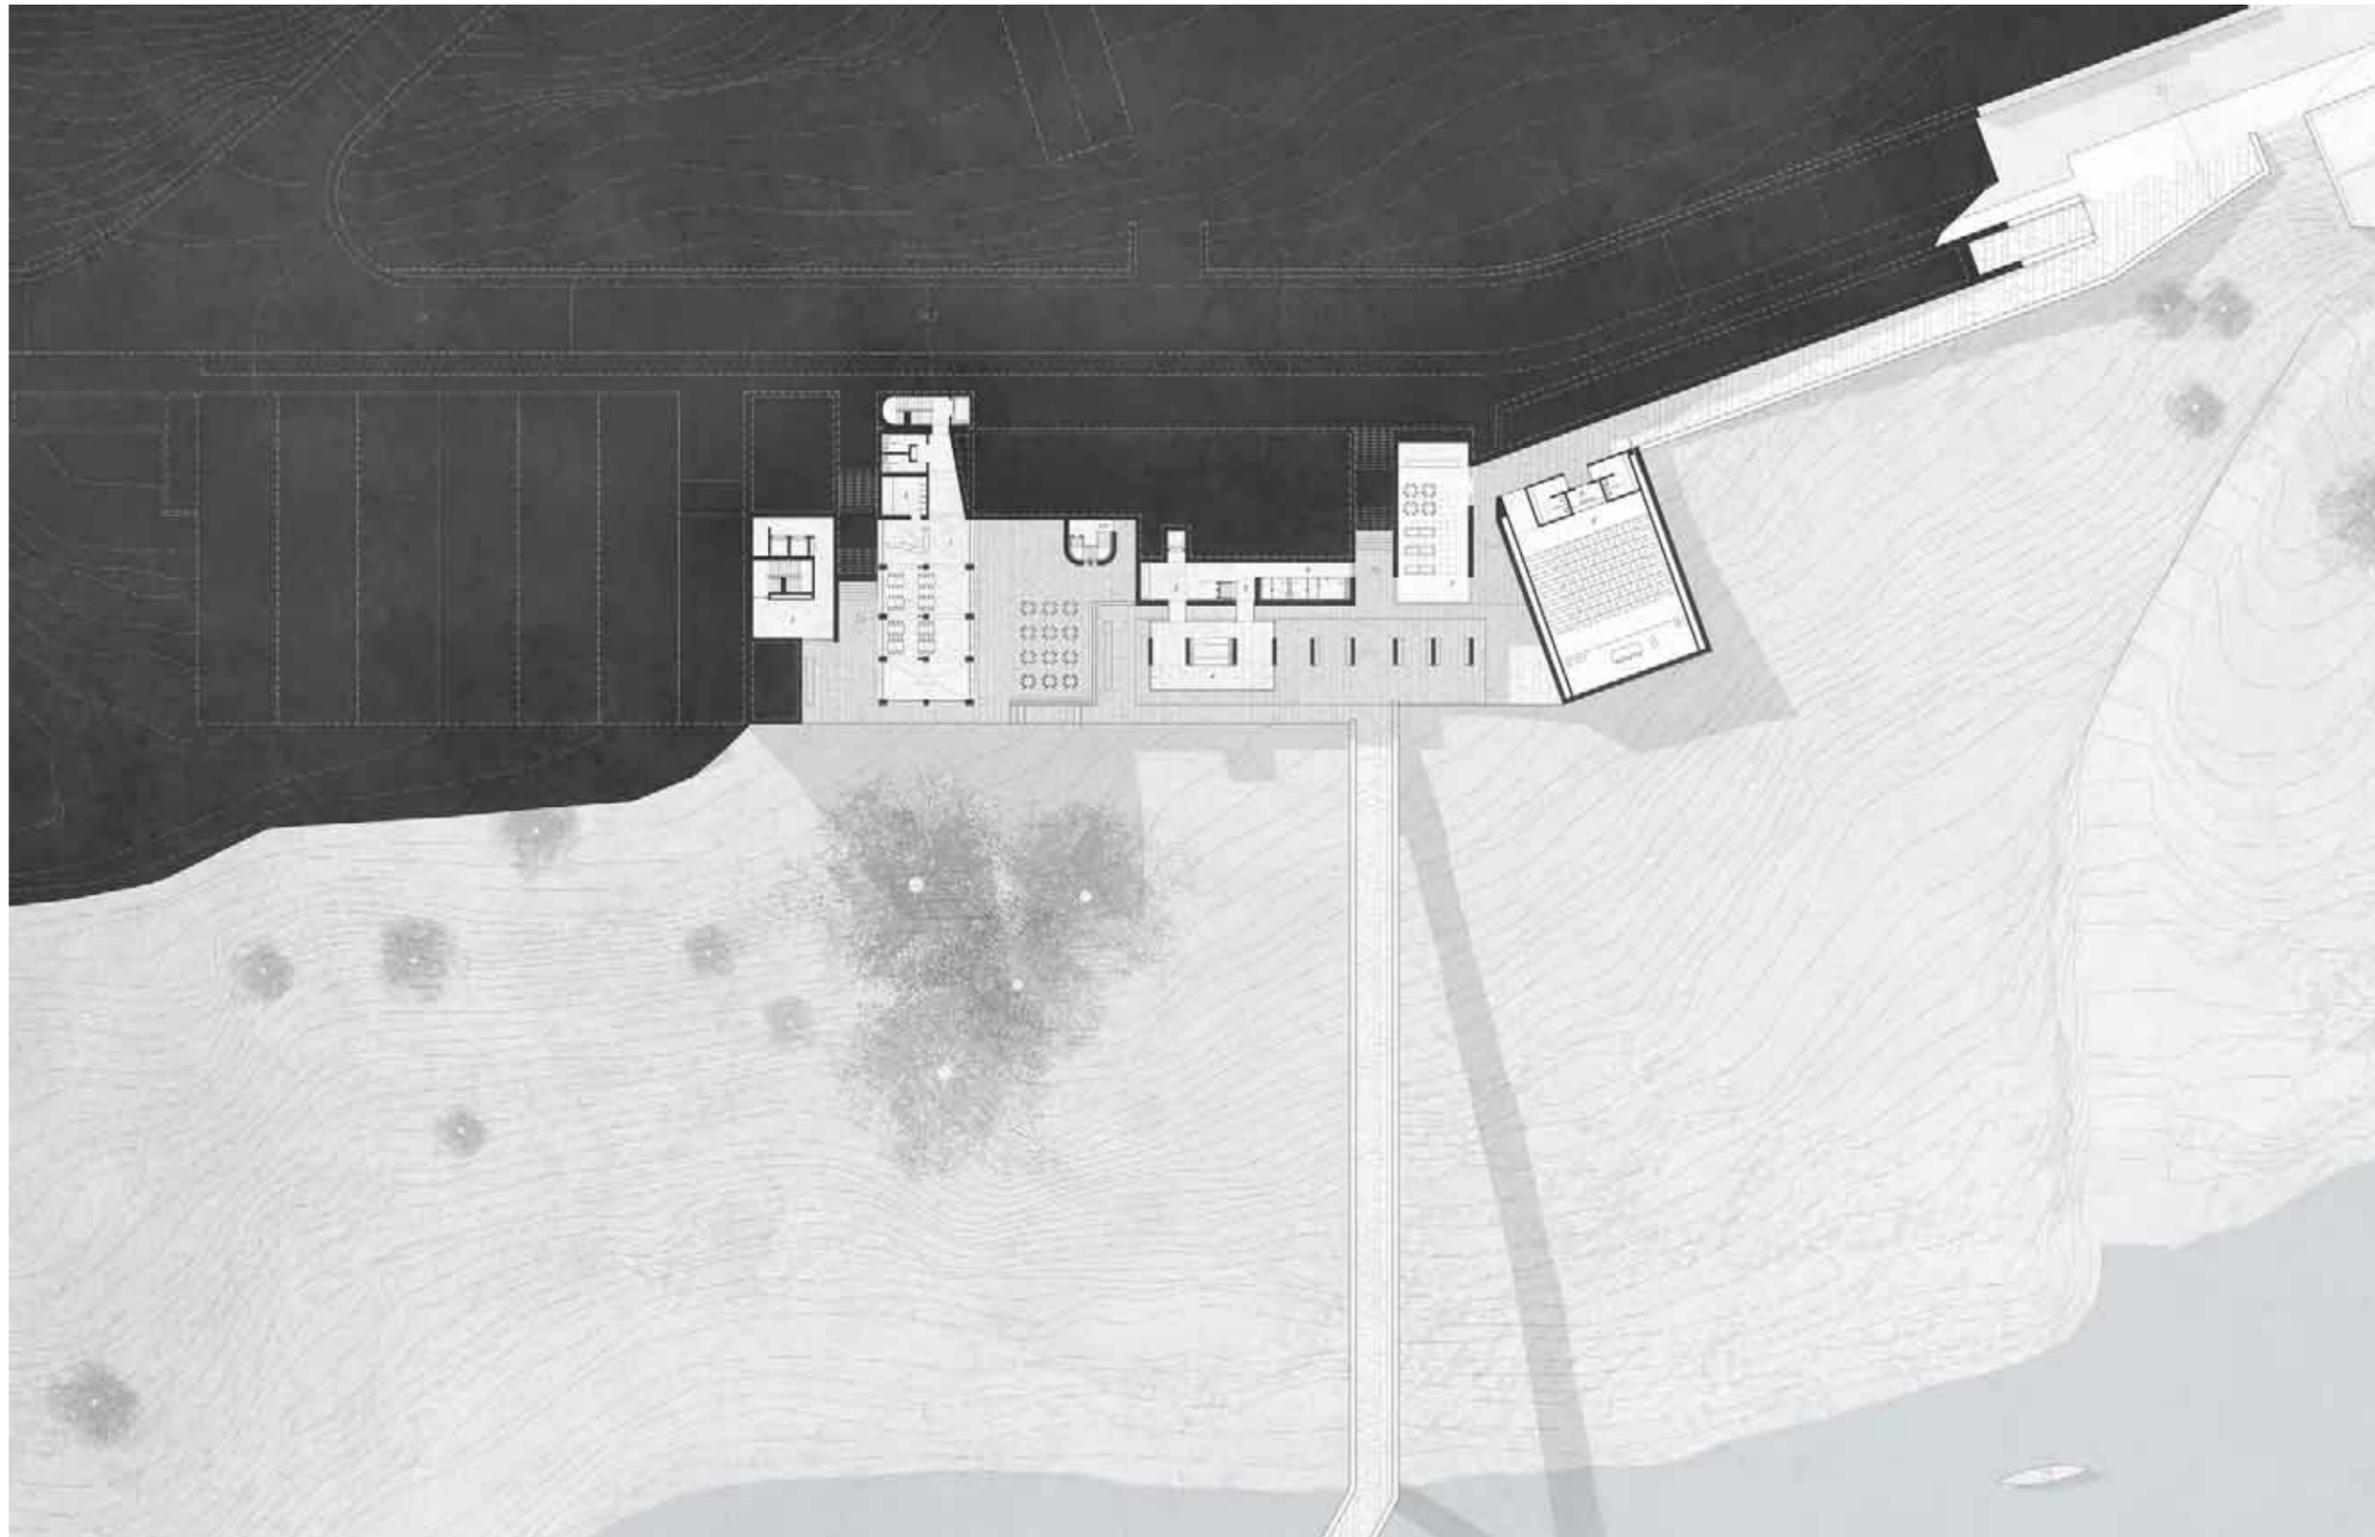
Fig.98 - Planta do piso -1 (legenda no desenho em anexo)

Fig.98: **Planta do piso -1.** Desenho do autor

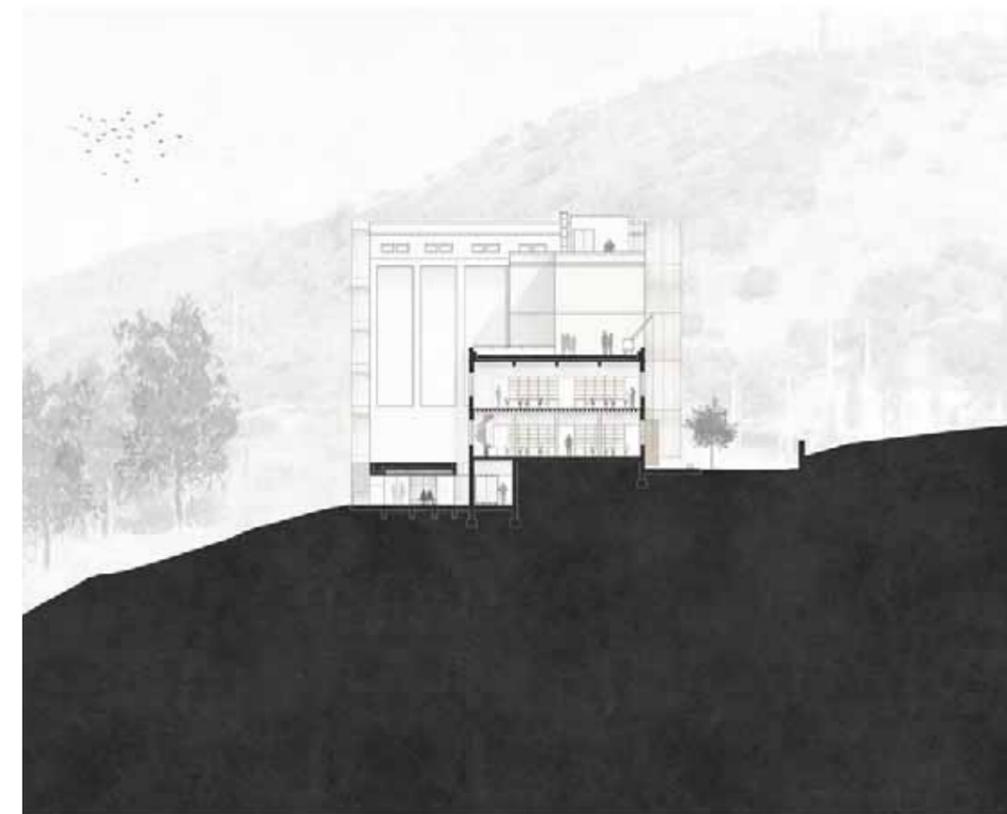
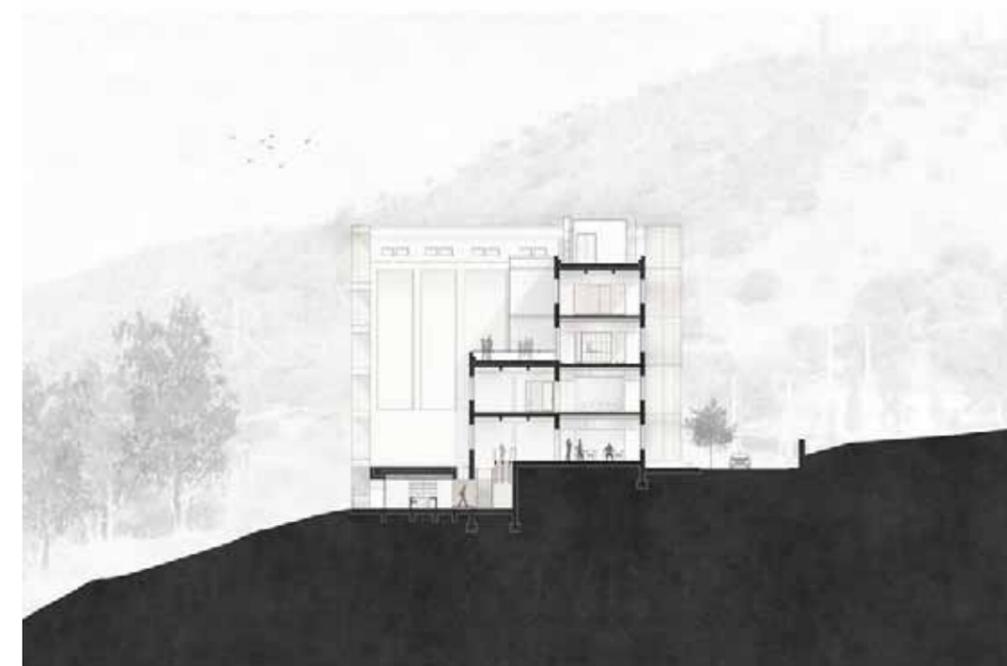
Fig.99 - Perfis transversais A e B

Fig.99: **Perfis transversais A e B.** Desenhos do autor

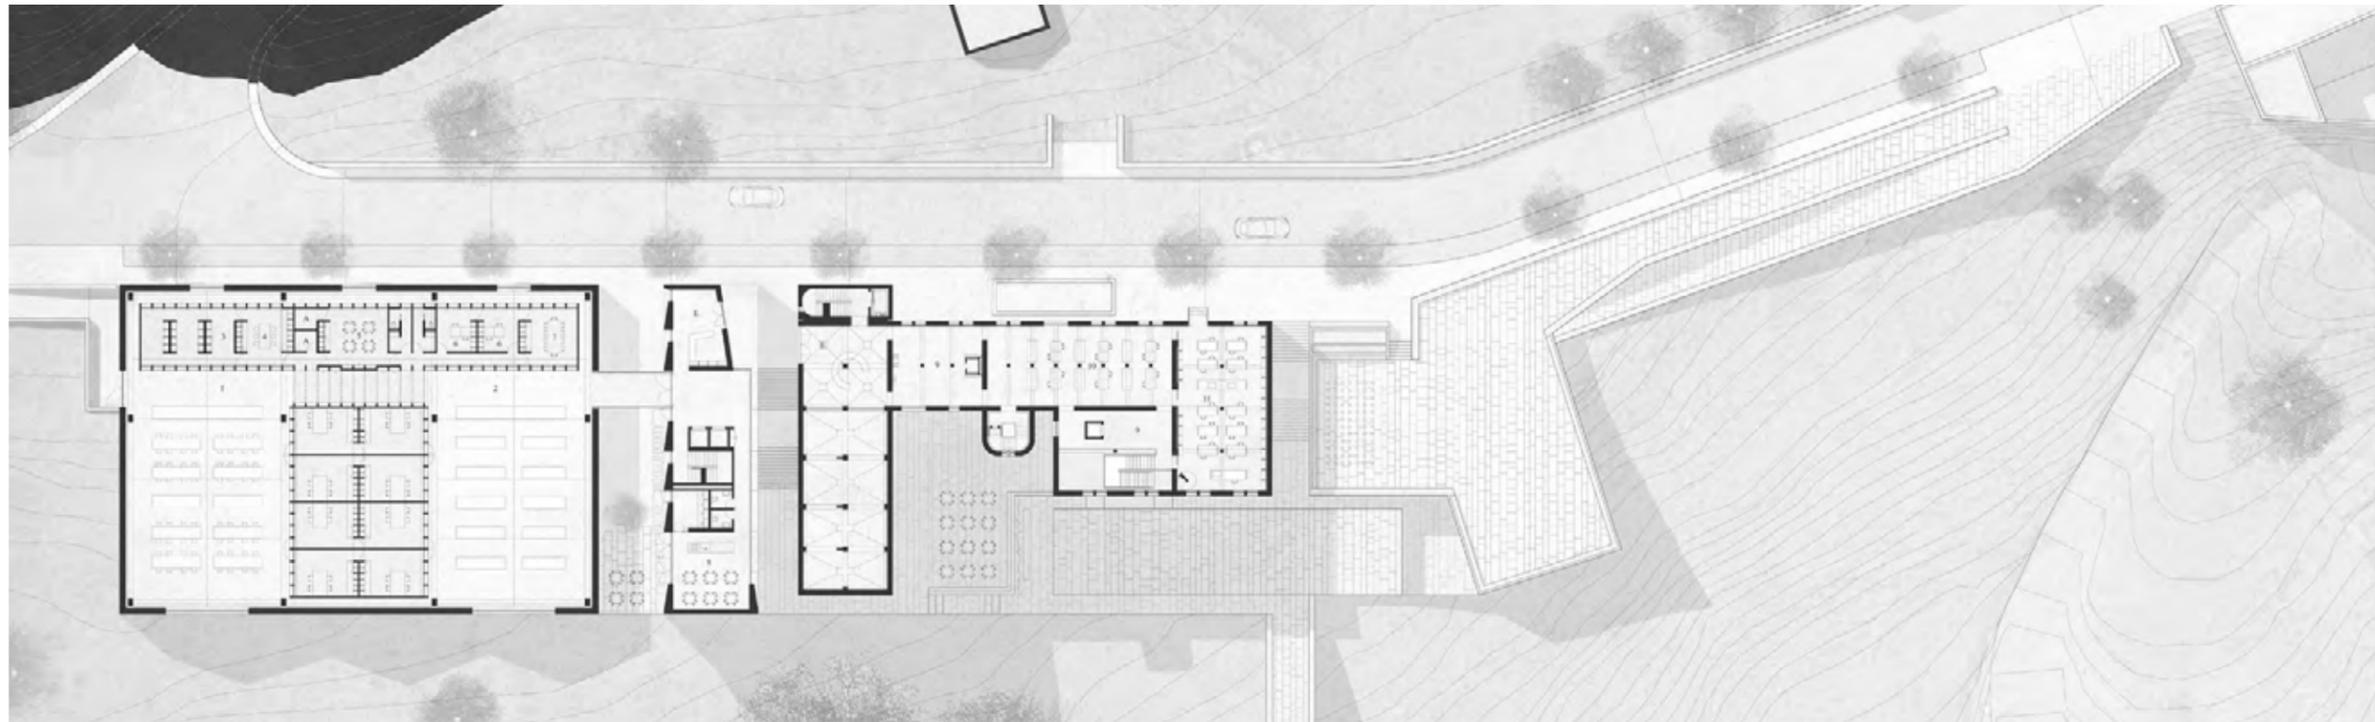
Fig.100 - Planta do piso térreo (legenda no desenho em anexo)

Fig.100: **Planta do piso térreo.** Desenho do autor

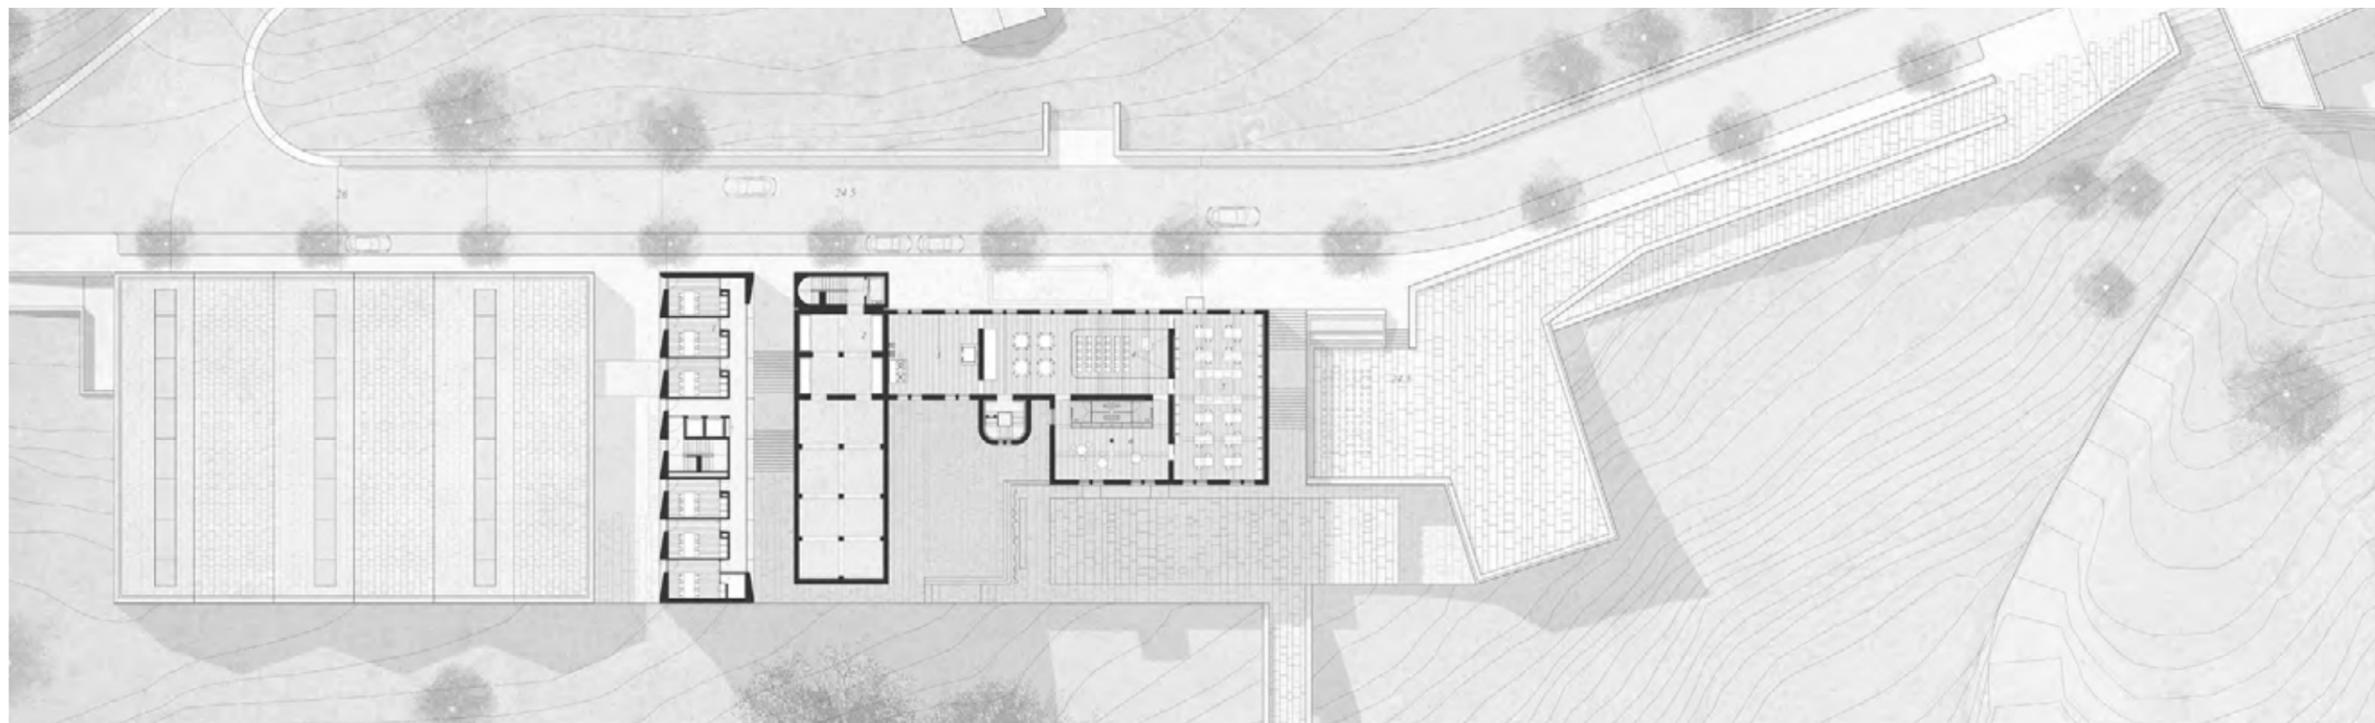
Fig.101 - Planta do 2º Piso (legenda no desenho em anexo)

Fig.101: **Planta do segundo piso.** Desenho do autor

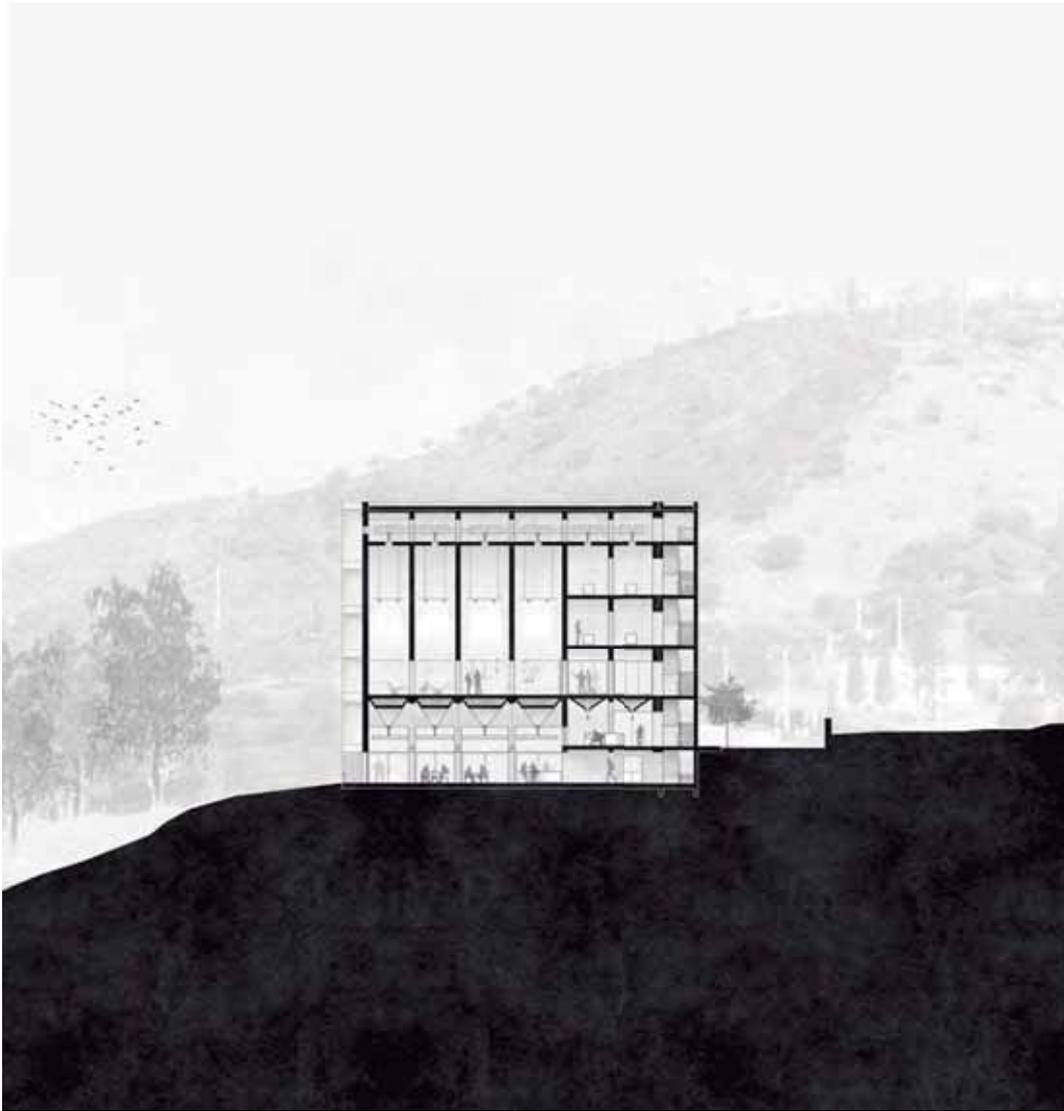
Fig.102 - Perfil transversal C

Fig.102: **Perfil transversal C.** Desenho do autor
