ARQUITETURA E MEMÓRIA

Proposta de reabilitação das moagens de Mértola

Dissertação de Mestrado Integrado em Arquitetura
sob orientação do Professor Doutor João Paulo Providência

Departamento de Arquitetura, FCTUC, Fevereiro 2018

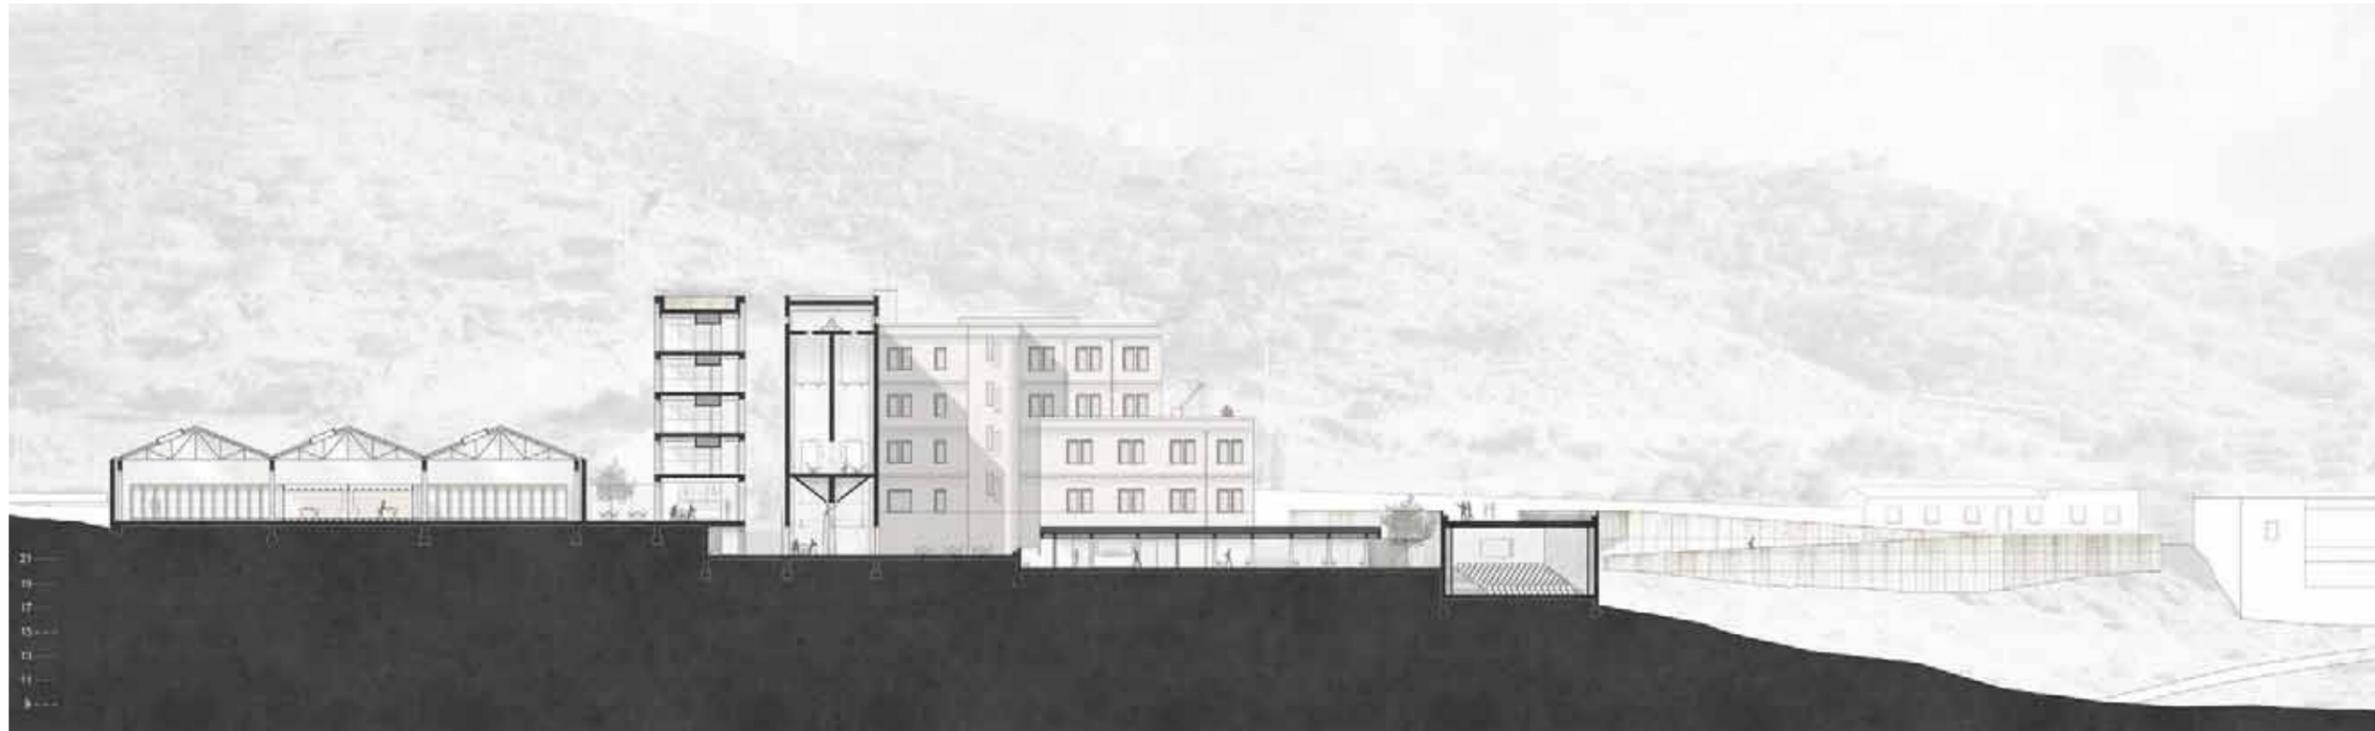
Fig.103 - Perfil longitudinal D

Fig.103: **Perfil longitudinal D.** Desenho do autor

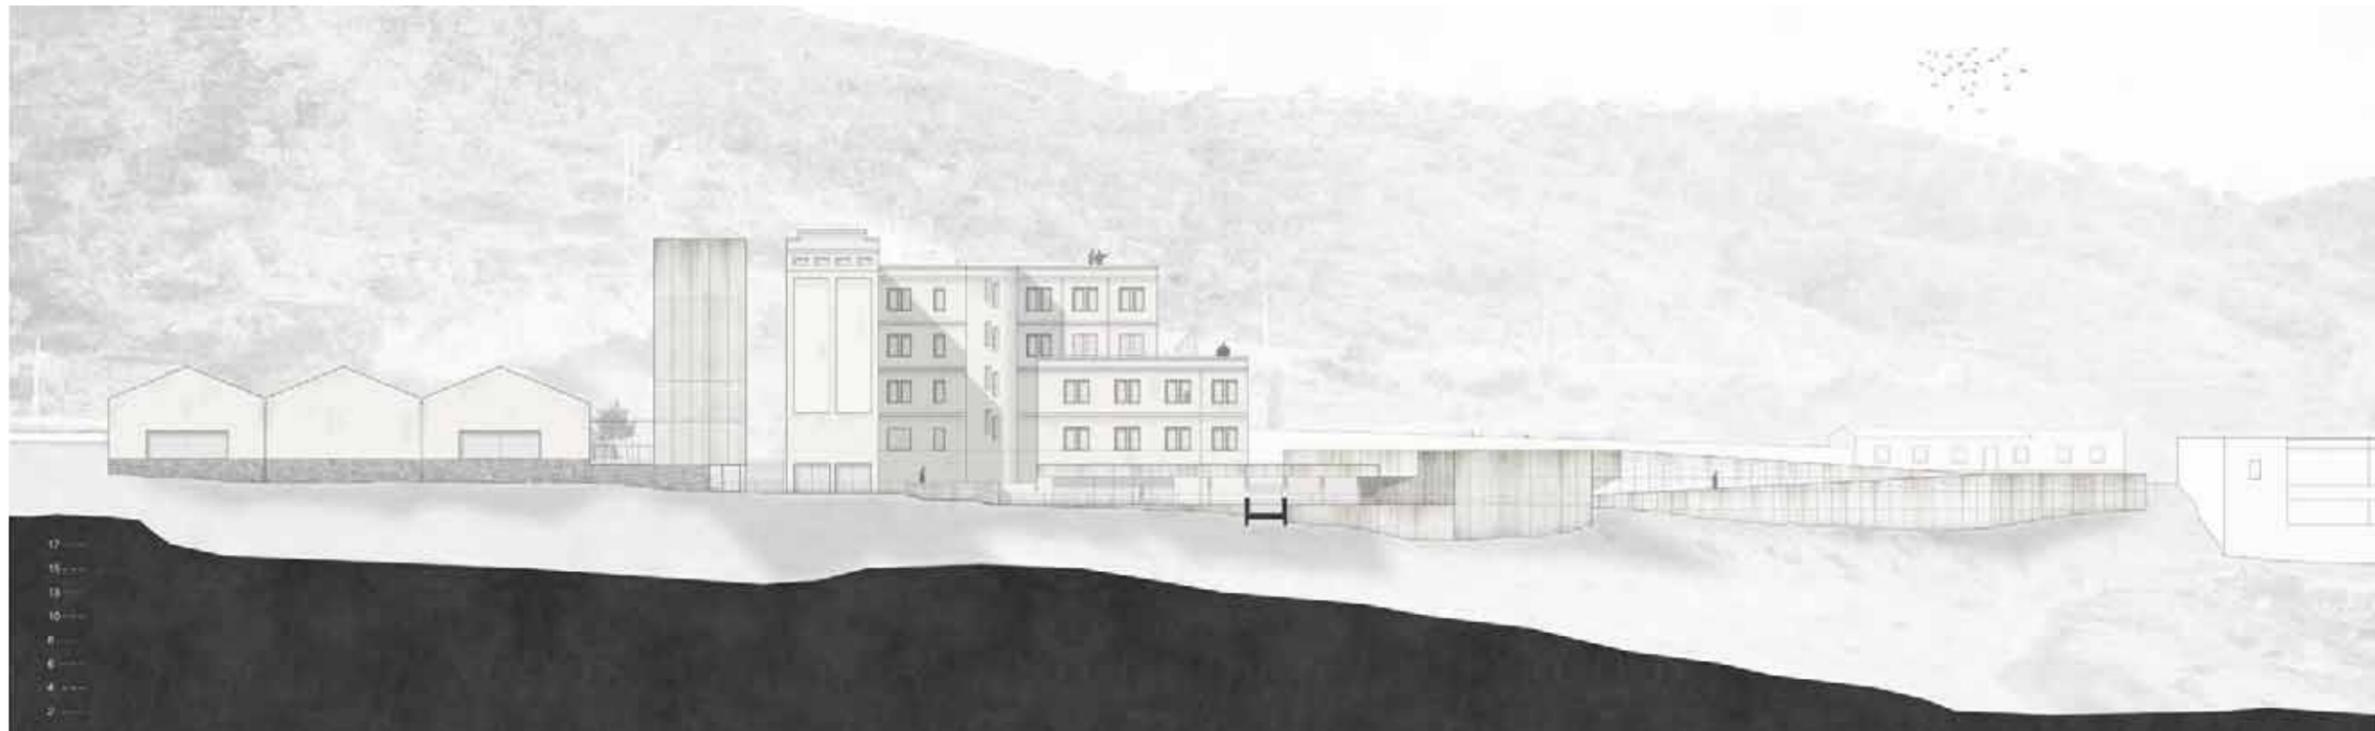
Fig.104 - Alçado Sul

Fig.104: **Alçado sul.** Desenho do autor

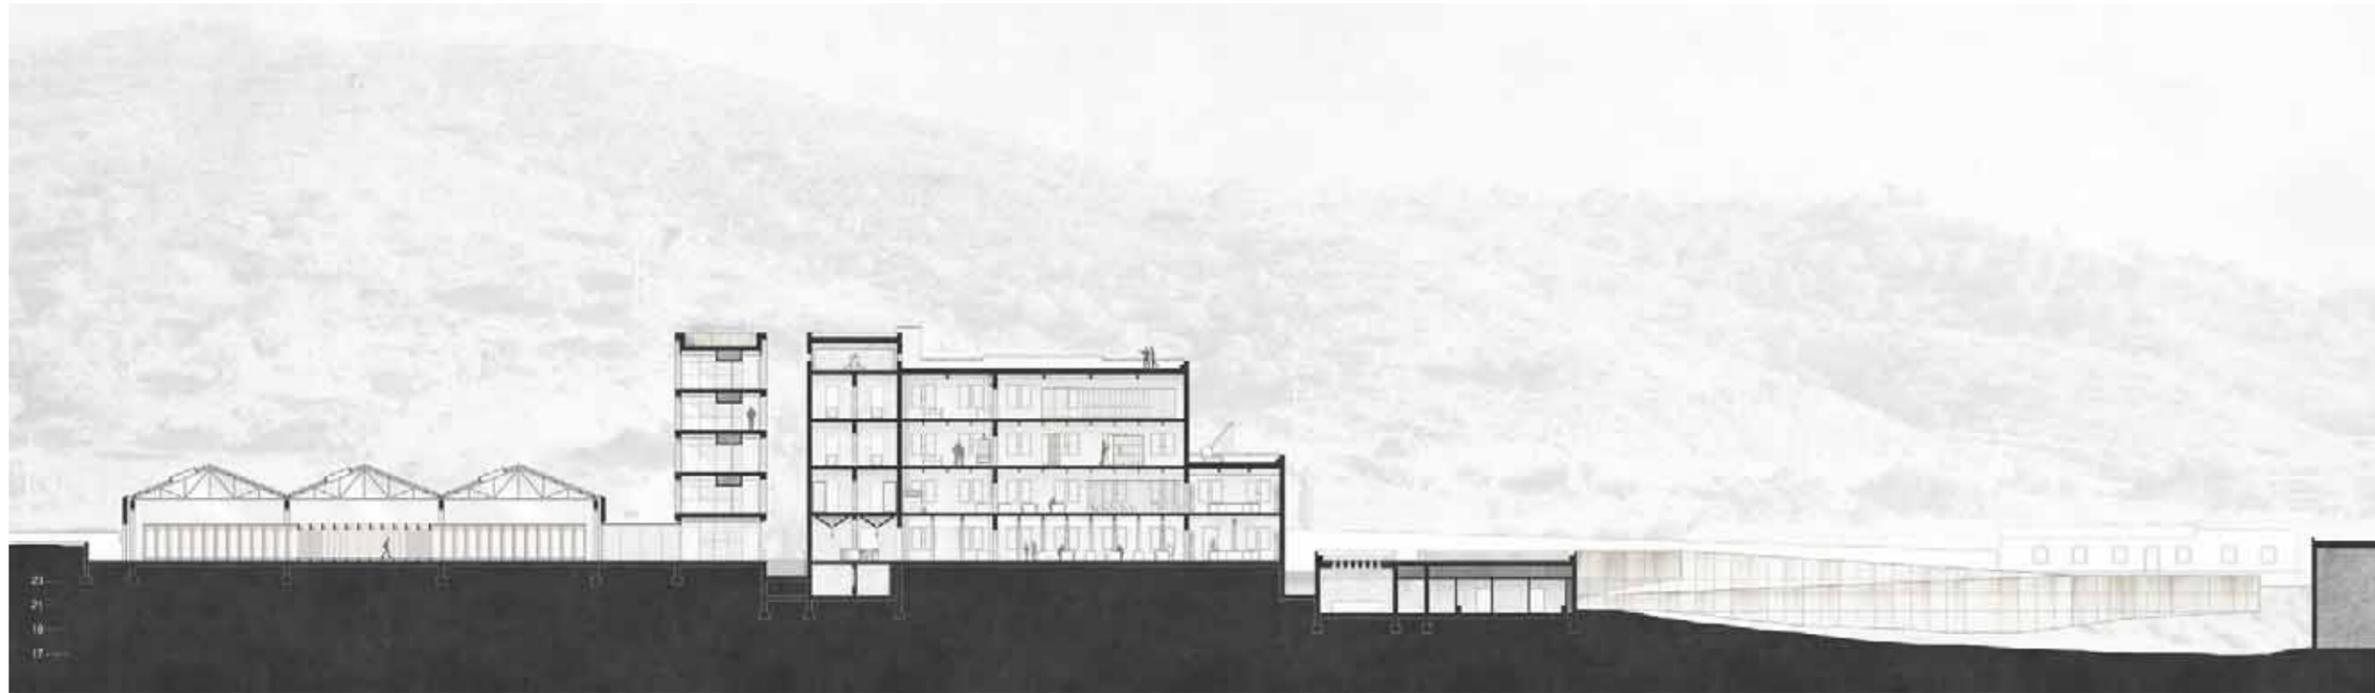
Fig.107 - Perfil longitudinal E

Fig.107: **Perfil longitudinal E.** Desenho do autor

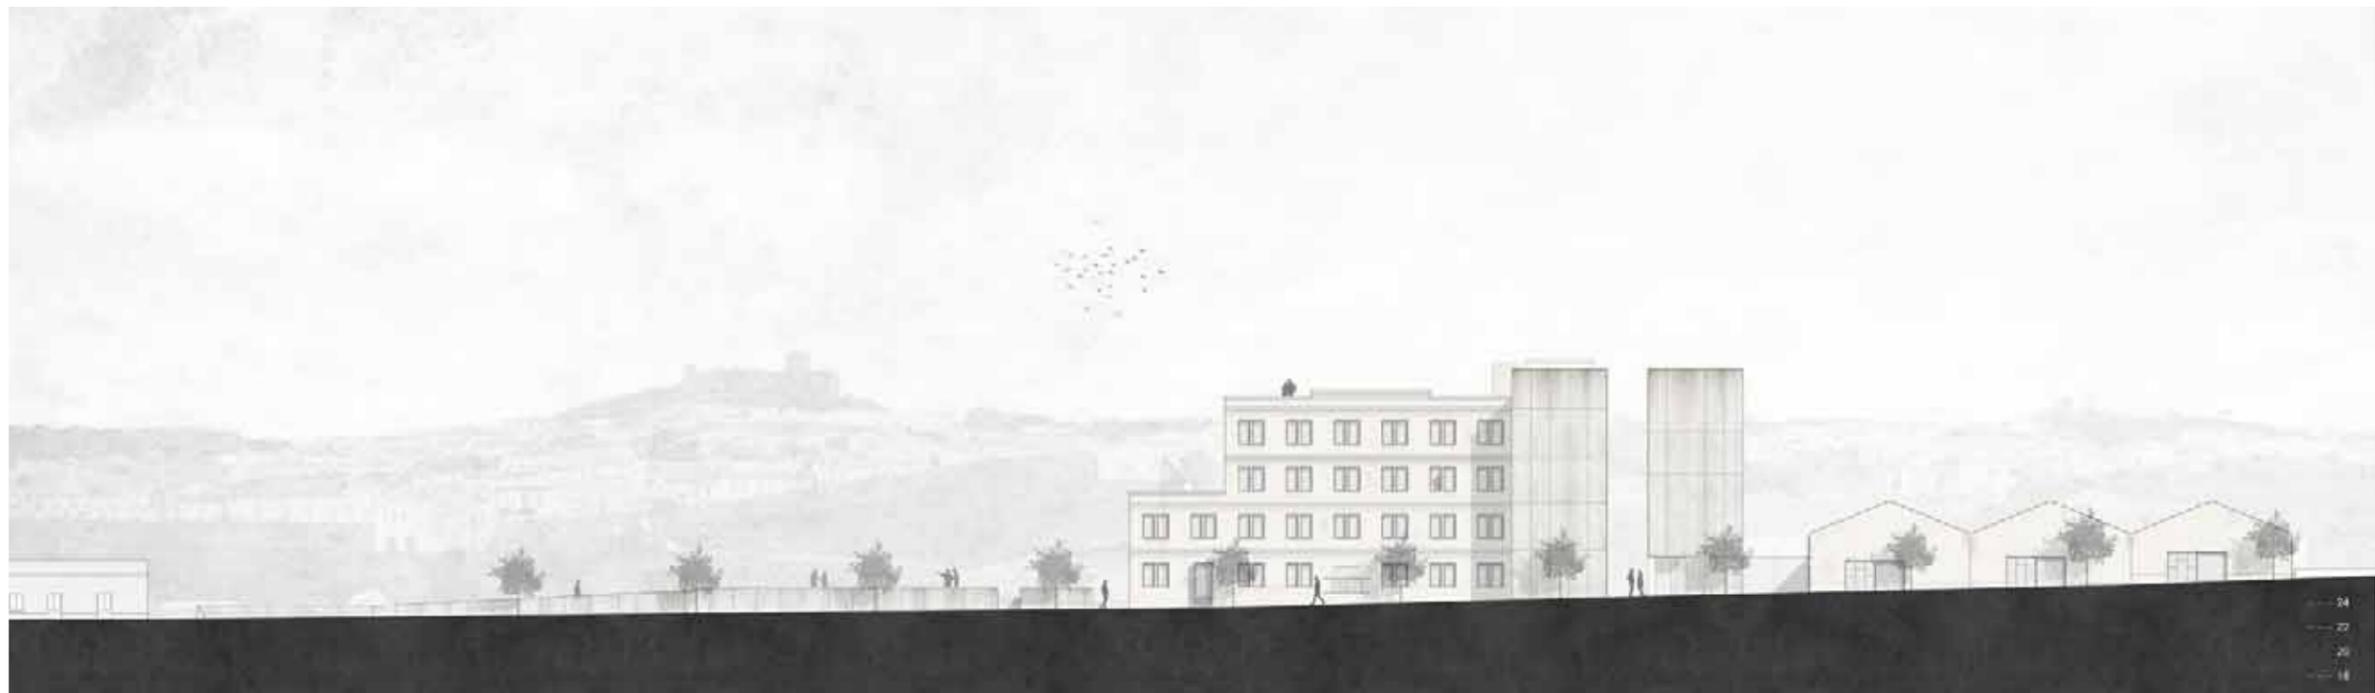
Fig.108 - Alçado Norte

Fig.108: **Alçado norte**. Desenho do autor

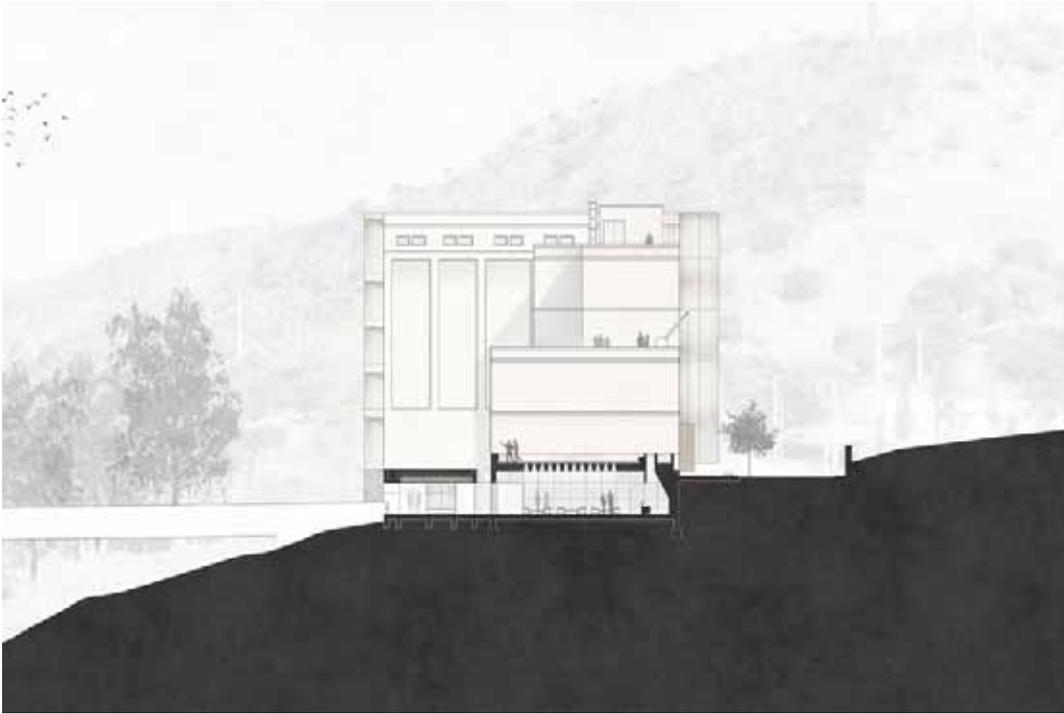
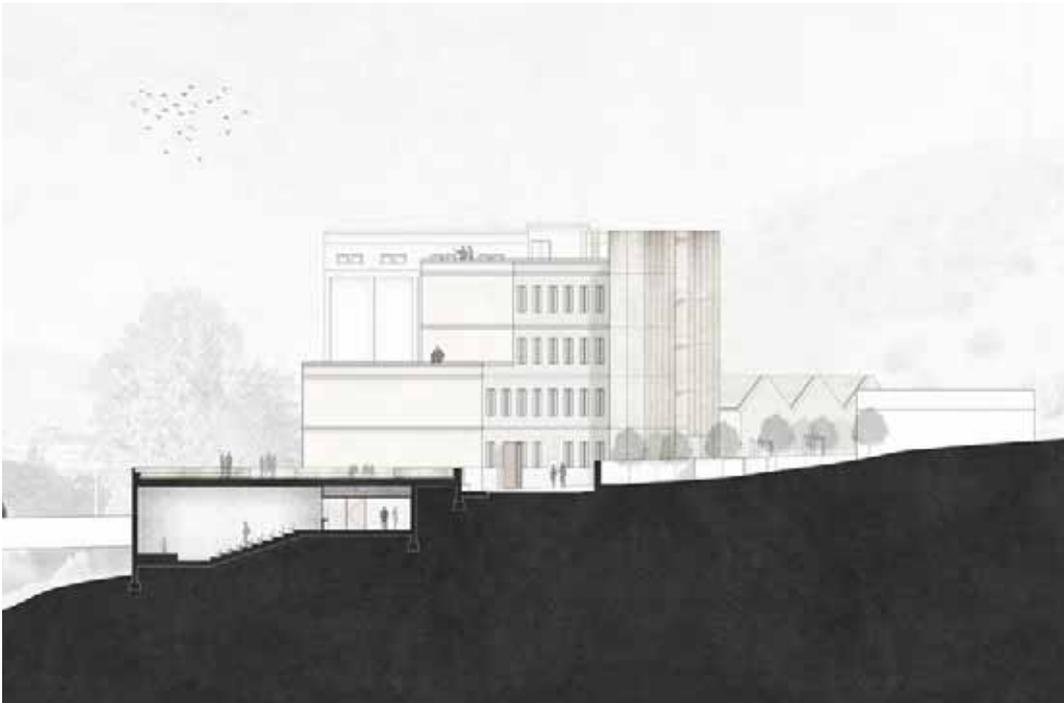
Fig.109 - Perfis transversais G e H

Fig.109: **Perfis transversais G e H**. Desenhos do autor

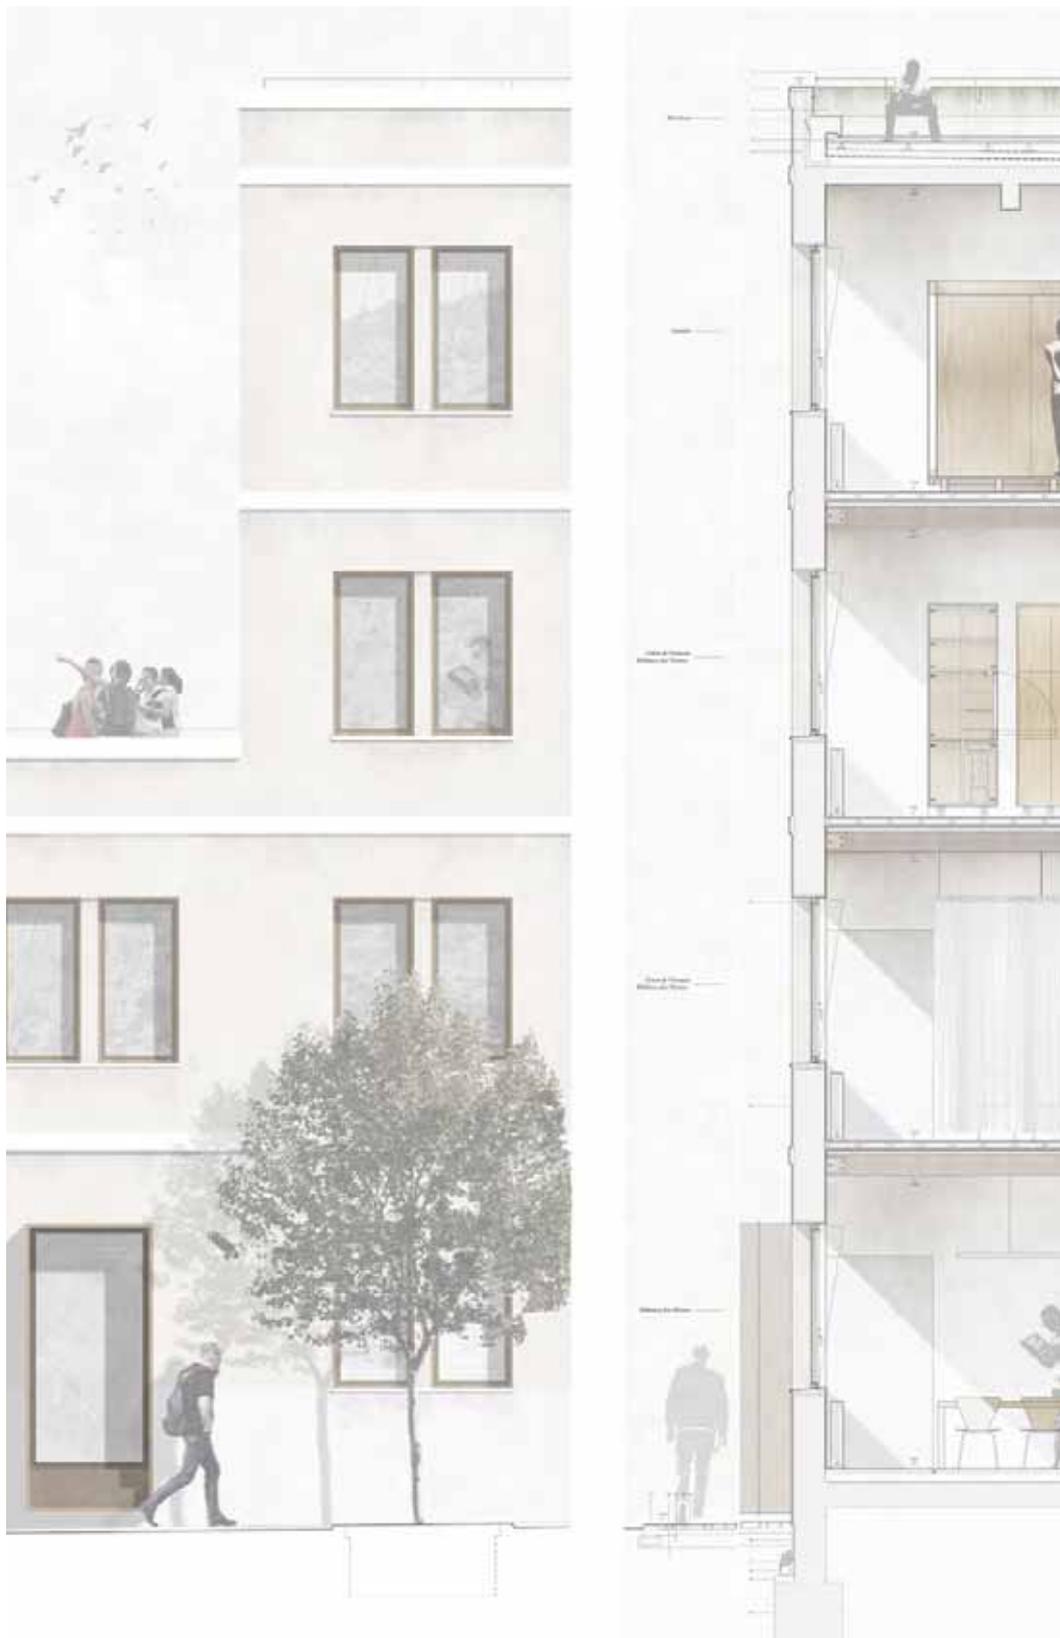
< Fig.110 - fotomontagem: vista geral da proposta Fig.111 - alçado | corte

Fig.111: **Fábrica de moagem: alçado | corte**. Desenho do autor

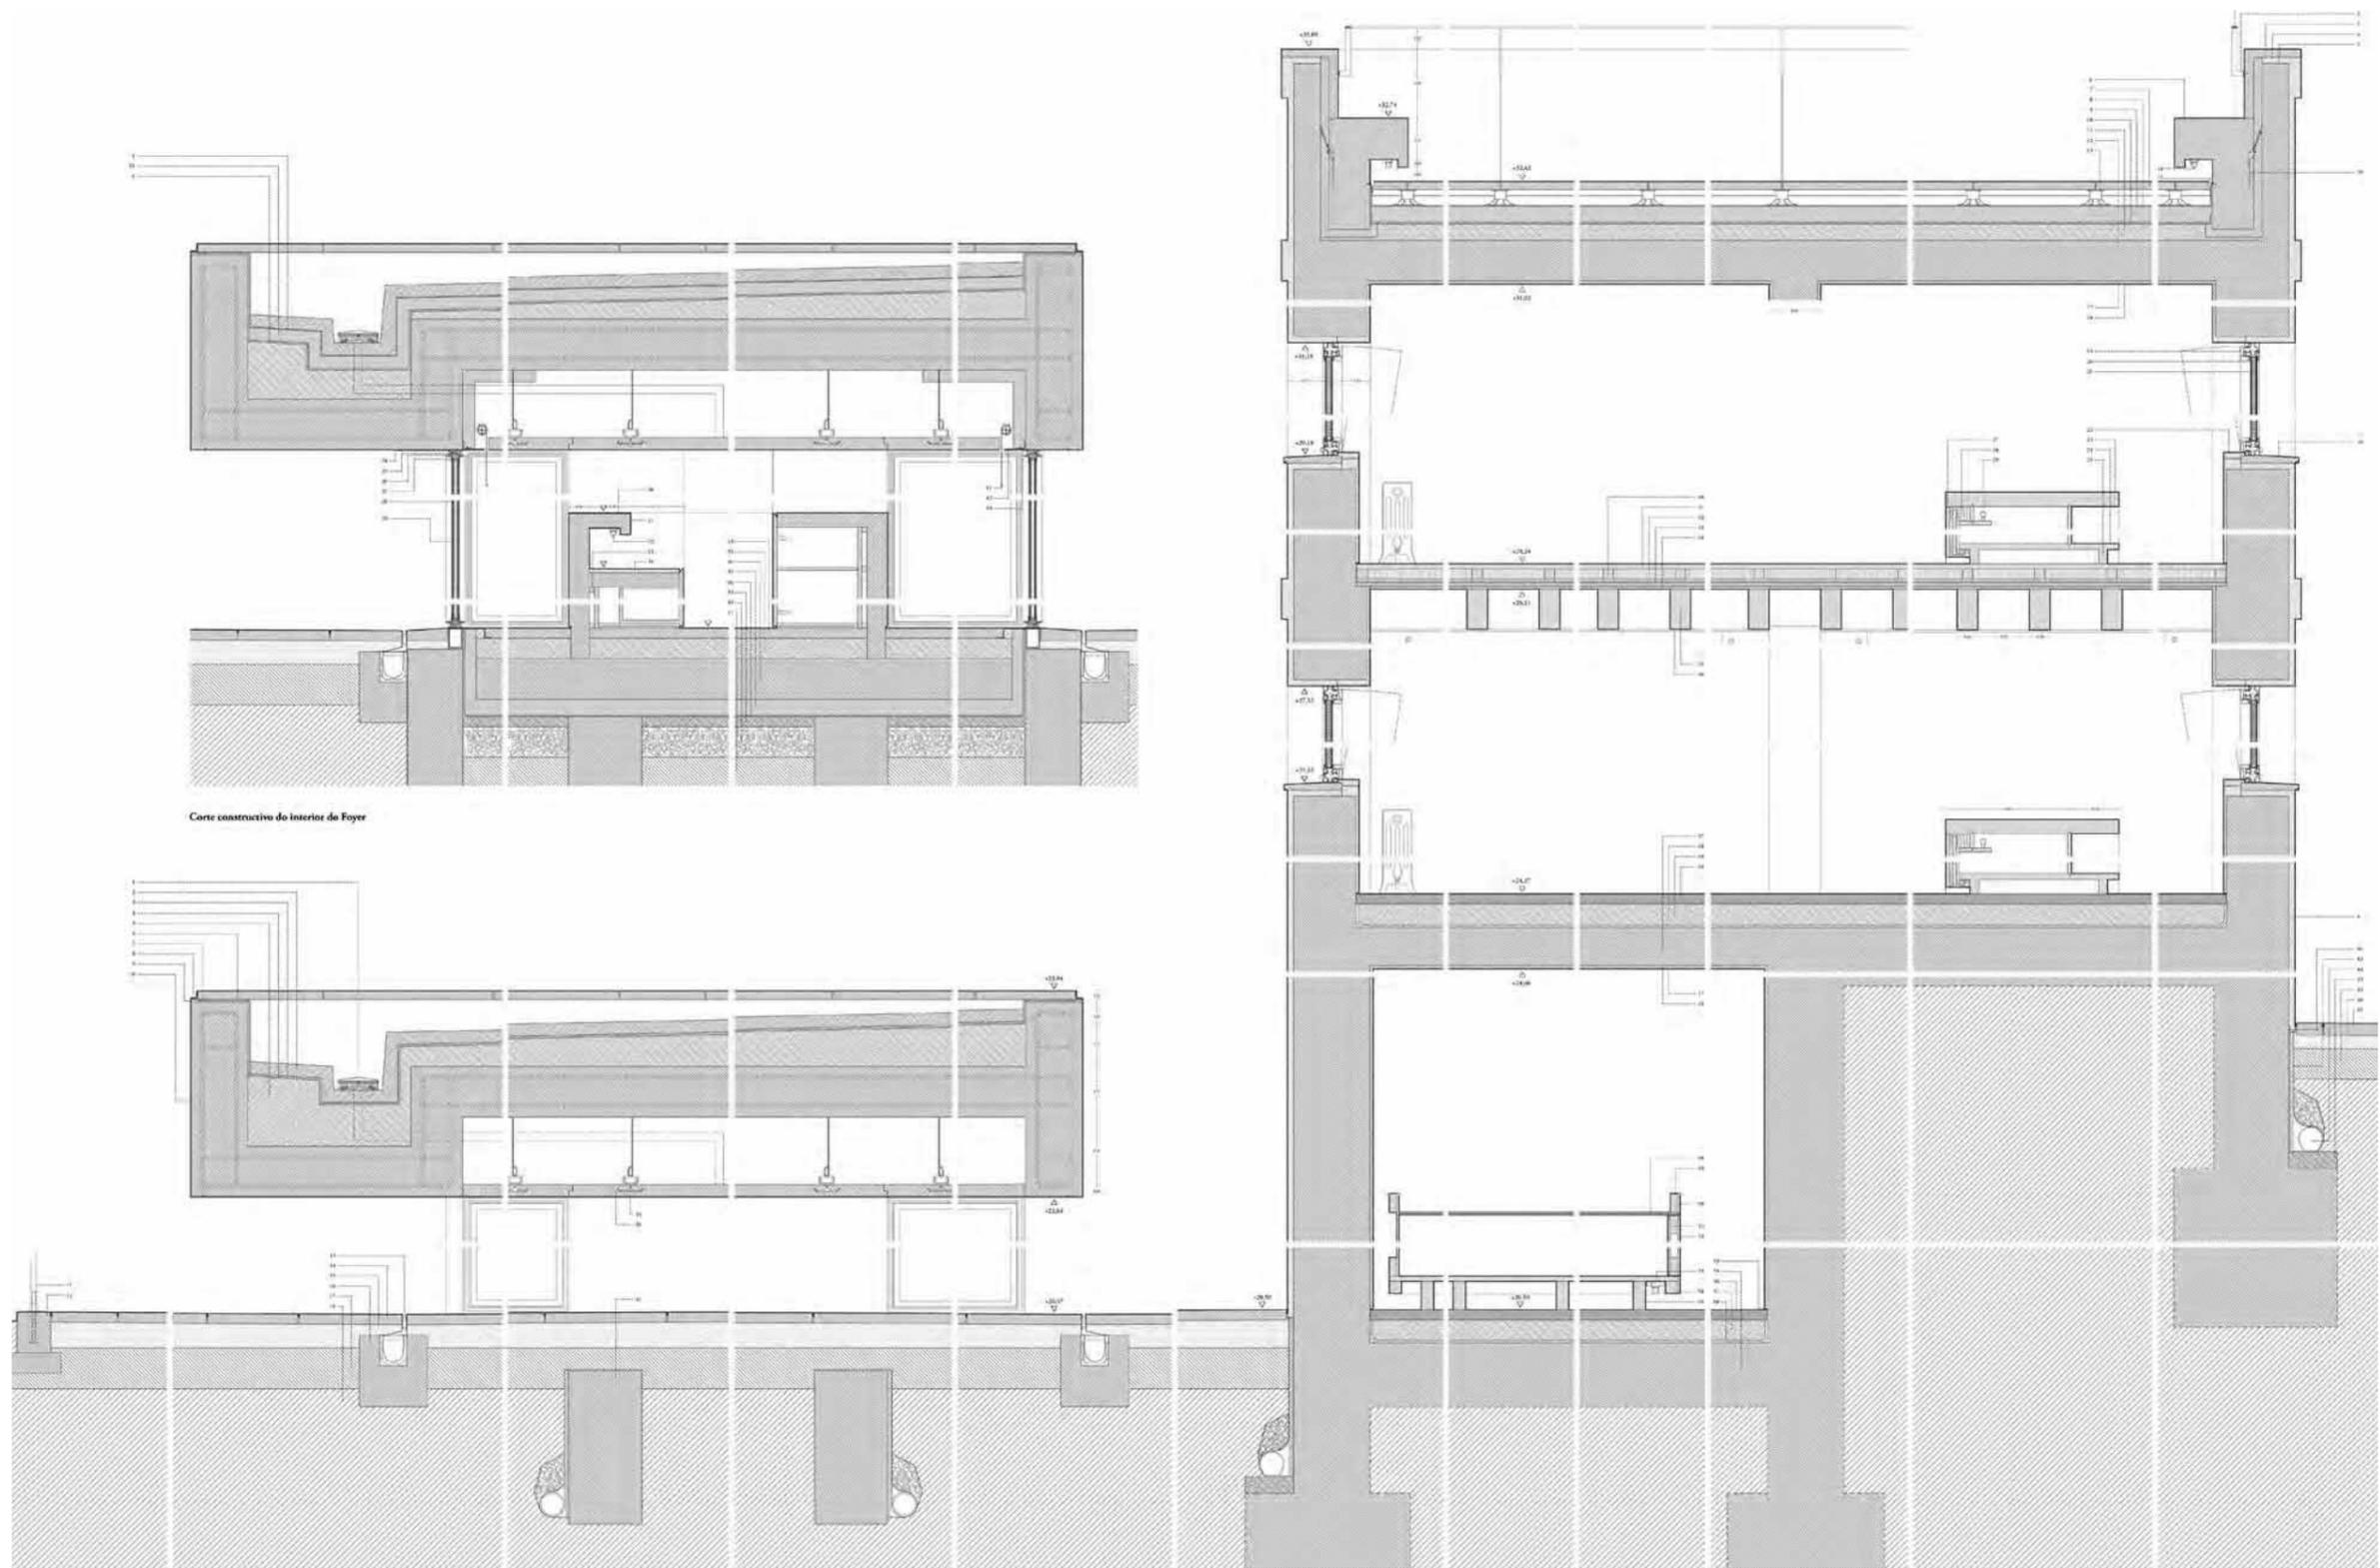
Fig.114 - Pormenor construtivo (legenda no desenho em anexo)

A remoção das portadas em todos os vãos permite montar a caixilharia junto ao limite interior, explorando o sombreamento útil ao arrefecimento da parede, em especial do lado sul do edifício. Ao desenho do caixilho, associa-se uma peça de remate em madeira no interior e uma pingadeira em betão pré-fabricado. De forma a permitir o obscurecimento do interior, é inserido um sistema de veneziana, regulável, na caixa de ar do vidro duplo. O tema de arrefecimento da fachada sul é também explorado através da implantação das árvores no passeio, estabelecendo um ensombramento natural.

Os dados recolhidos do levantamento existente revelaram problemas de humidades presentes no interior e exterior do edifício da fábrica, relativos à deficiente impermeabilização do edifício, em especial nas zonas em contacto com os terraços. Simultaneamente, a falta de manutenção ao longo do tempo de abandono permitiu a acumulação de lixo nos terraços, tornando o seu sistema de escoamento ineficiente. Assim, a intervenção propõe um novo sistema construtivo para as coberturas, eficiente no que toca à sua impermeabilização bem como ao devido isolamento térmico do edifício. Uma primeira camada de forma e pendente, de dimensão variável, define a inclinação para o correto escoamento das águas; por cima desta, duas telas de impermeabilização e barreira para vapor, cobrem toda a área de contacto com o interior do edifício. O isolamento térmico (Poliestireno extrudido, 80mm) é colocado por cima das duas telas, sobre as quais se introduz uma tela Geotextil, que as protege dos pedestais que suportam as lajetas de betão ocre⁶⁰ (50mm) e nivelam o piso percorrível do terraço. Associa-se à platibanda existente um invólucro exterior constituído por duas peças de betão pré-fabricadas, uma delas um banco, que suscita a permanência no terraço. Recuada em relação ao plano da fachada, uma guarda metálica segura nas peças pré-fabricadas, pontualmente.

O tratamento dos espaços interiores preserva o ambiente industrial existente. Mantem-se a ideia dos pavimentos cimentícios correspondentes aos níveis de entrada para o edifício, constituídos por uma primeira tela acústica, sob a qual se coloca uma camada de regularização (100mm) e o acabamento final em microbetão (50mm). Nos restantes pisos aumenta-se a secção das lajes interiores e substitui-se o forro existente por um reguado de madeira (120 x 15mm). O isolamento acústico é garantido pela camada de cortiça, disposta entre os barrotes de madeira (50 x 50mm) que suportam o soalho em pinho. Este configura o revestimento interior dos pisos, em detrimento do existente.

Fig.114: **Pormenor construtivo**. Desenho do autor

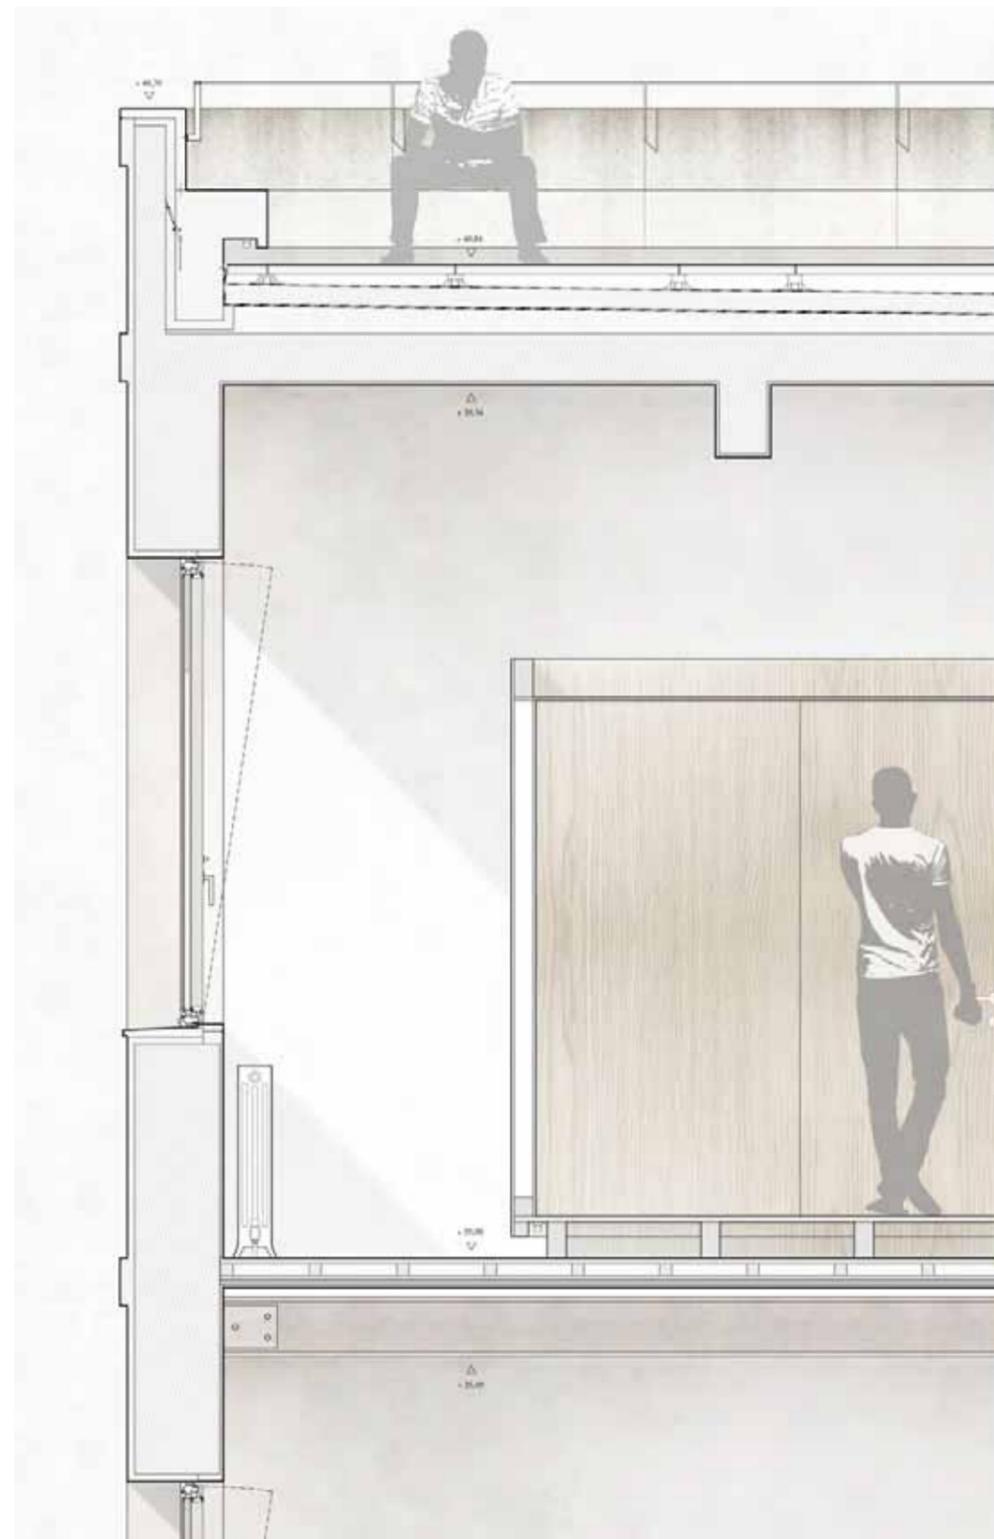
Fig.116 - Promenor construtivo

Fig.116: **Pormenor construtivo**. Desenho do autor

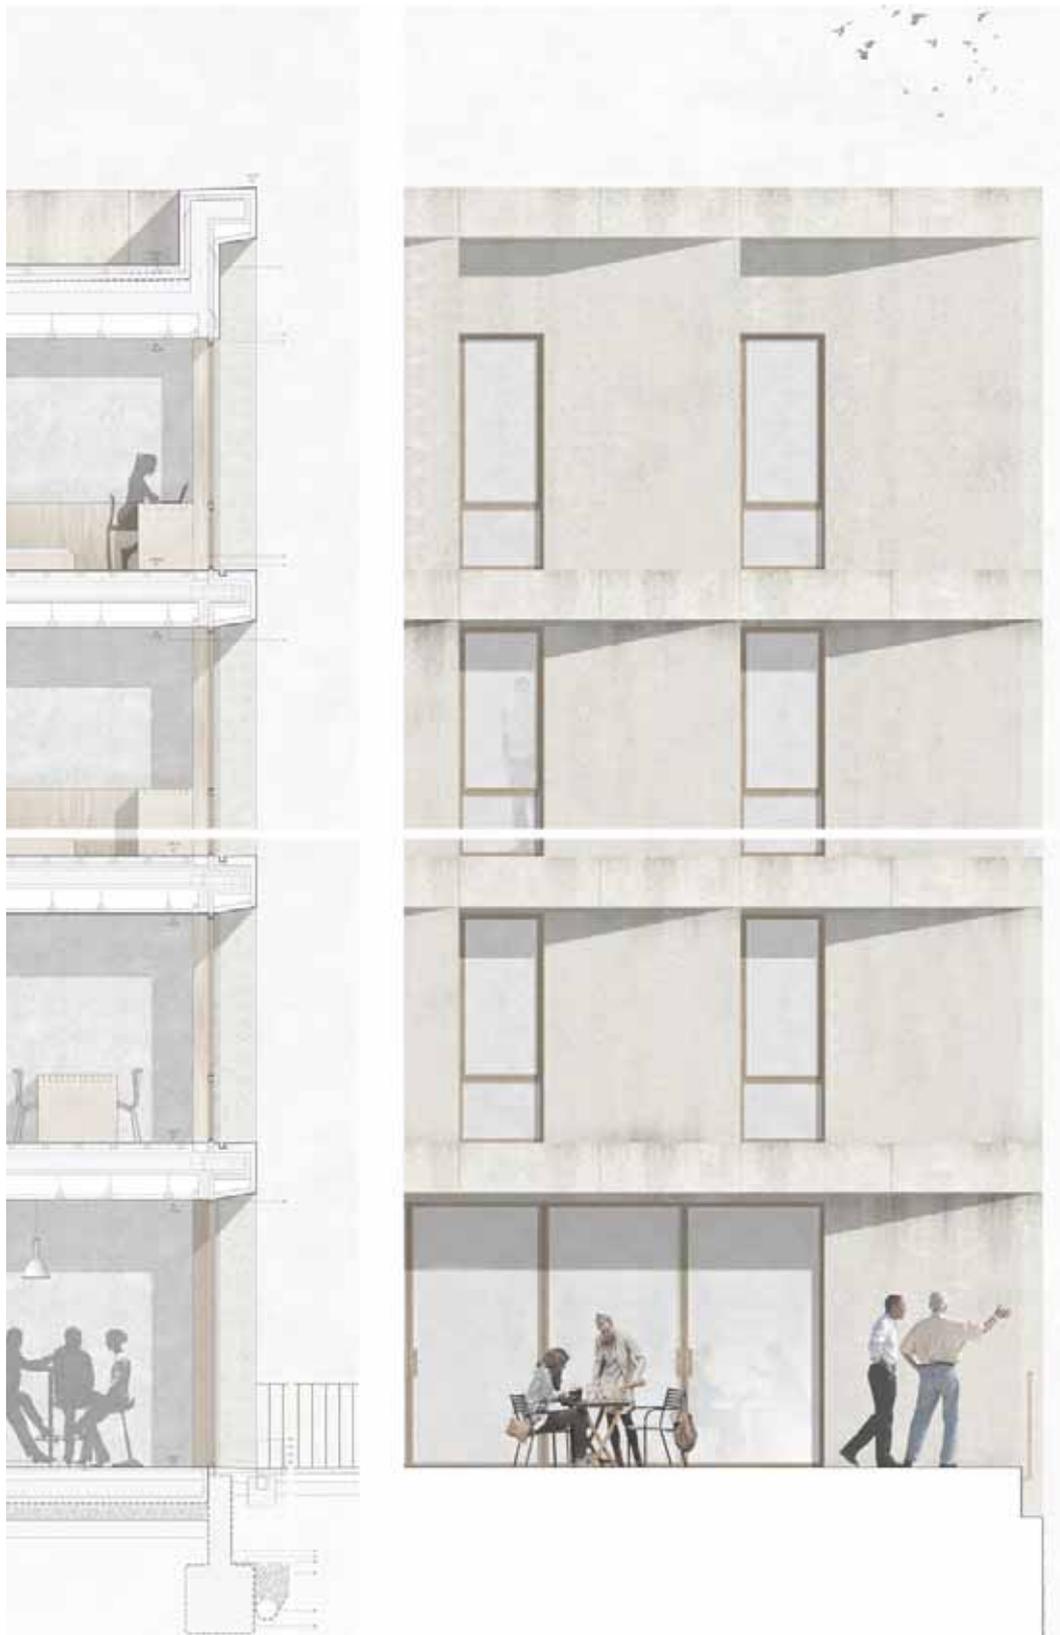
Fig.118 - Residência de investigadores: corte | alçado

Fig.118: **Residência de investigadores: corte | alçado**. Desenho do autor

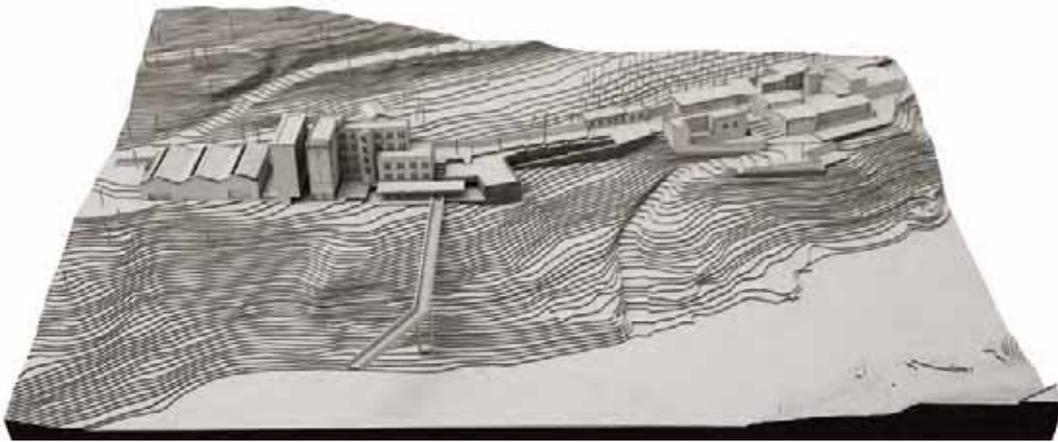
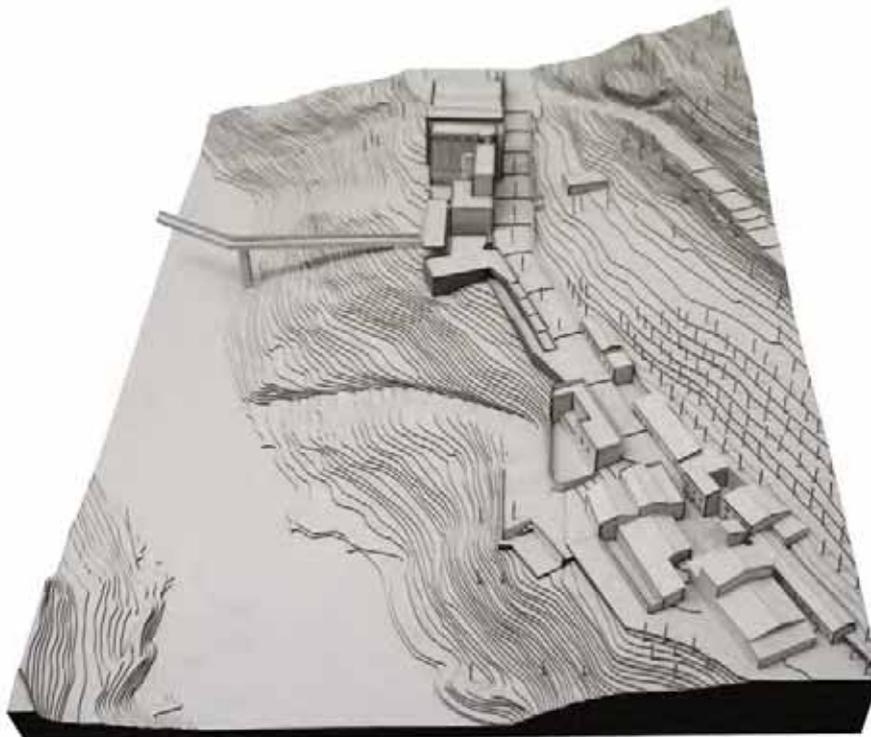
Maquete da proposta de reabilitação das moagens: vista norte. Esc. 1:500
Maquete da proposta de reabilitação das moagens: vista poente. Esc. 1:500

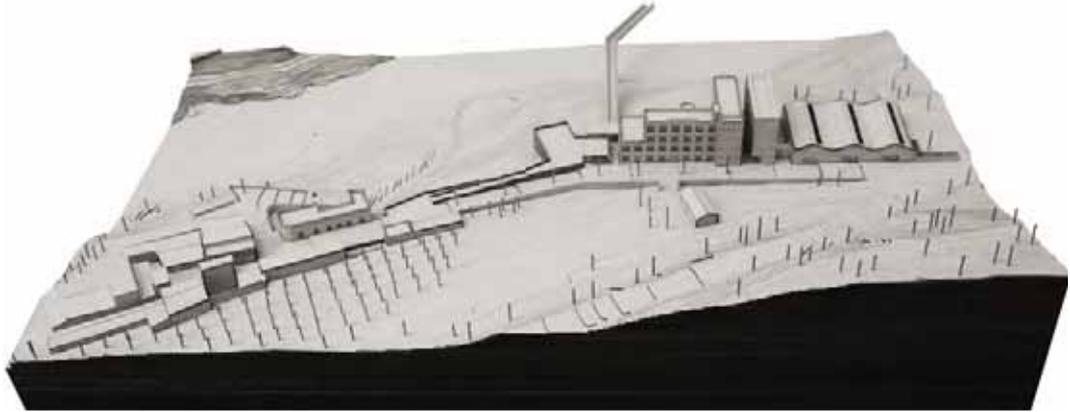
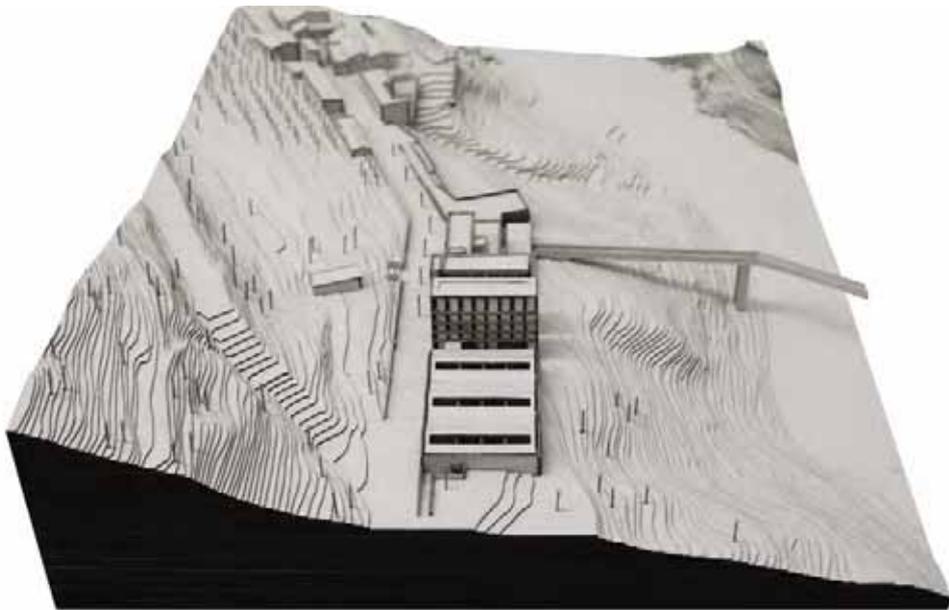
Maquete da proposta de reabilitação das moagens: vista sul. Esc. 1:500
Maquete da proposta de reabilitação das moagens: vista nascente. Esc. 1:500

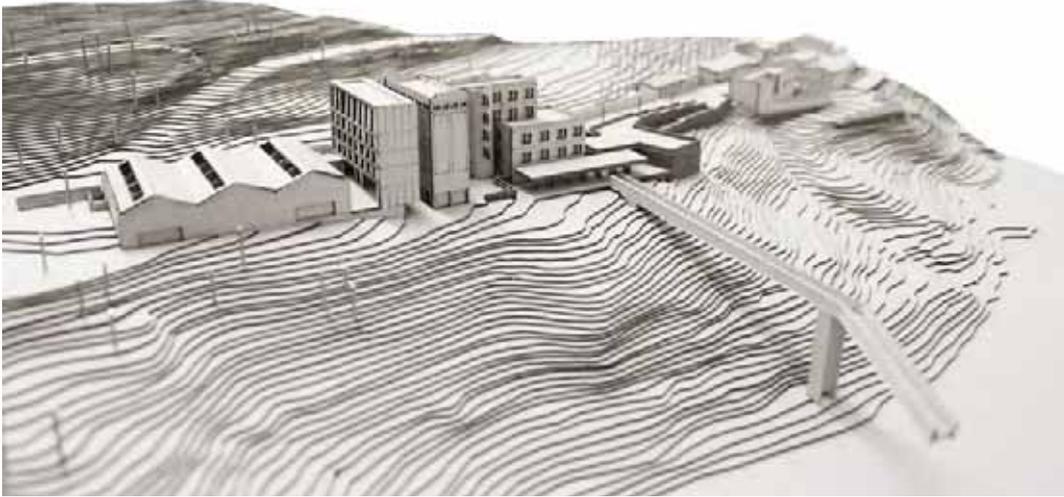
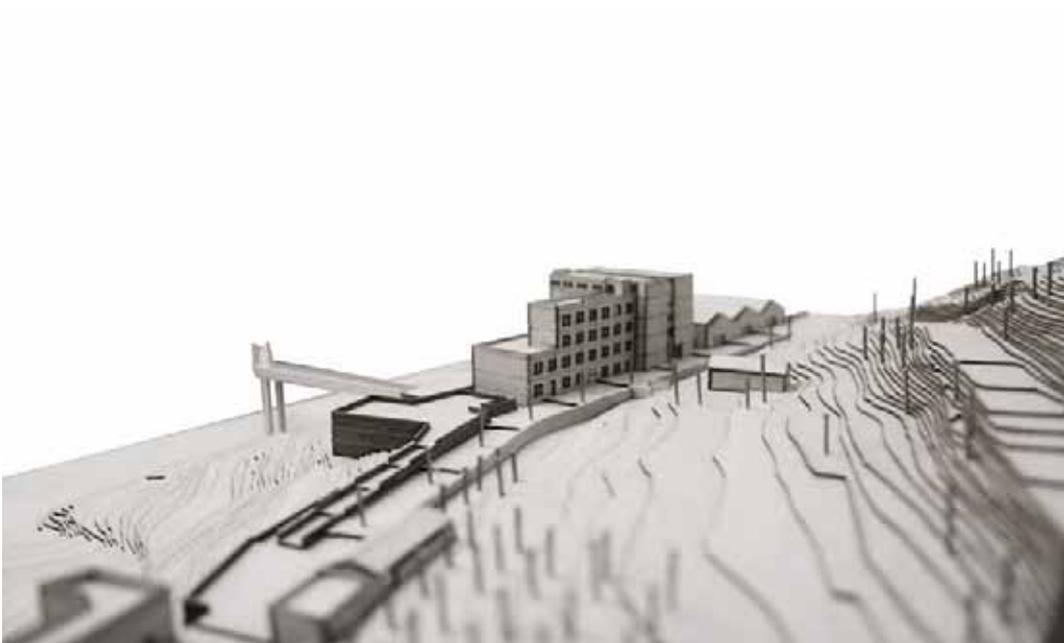
Maquete da proposta de reabilitação das moagens. Esc. 1:500
