ARQUITETURA E MEMÓRIA

Proposta de reabilitação das moagens de Mértola

Dissertação de Mestrado Integrado em Arquitetura
sob orientação do Professor Doutor João Paulo Providência

Departamento de Arquitetura, FCTUC, Fevereiro 2018

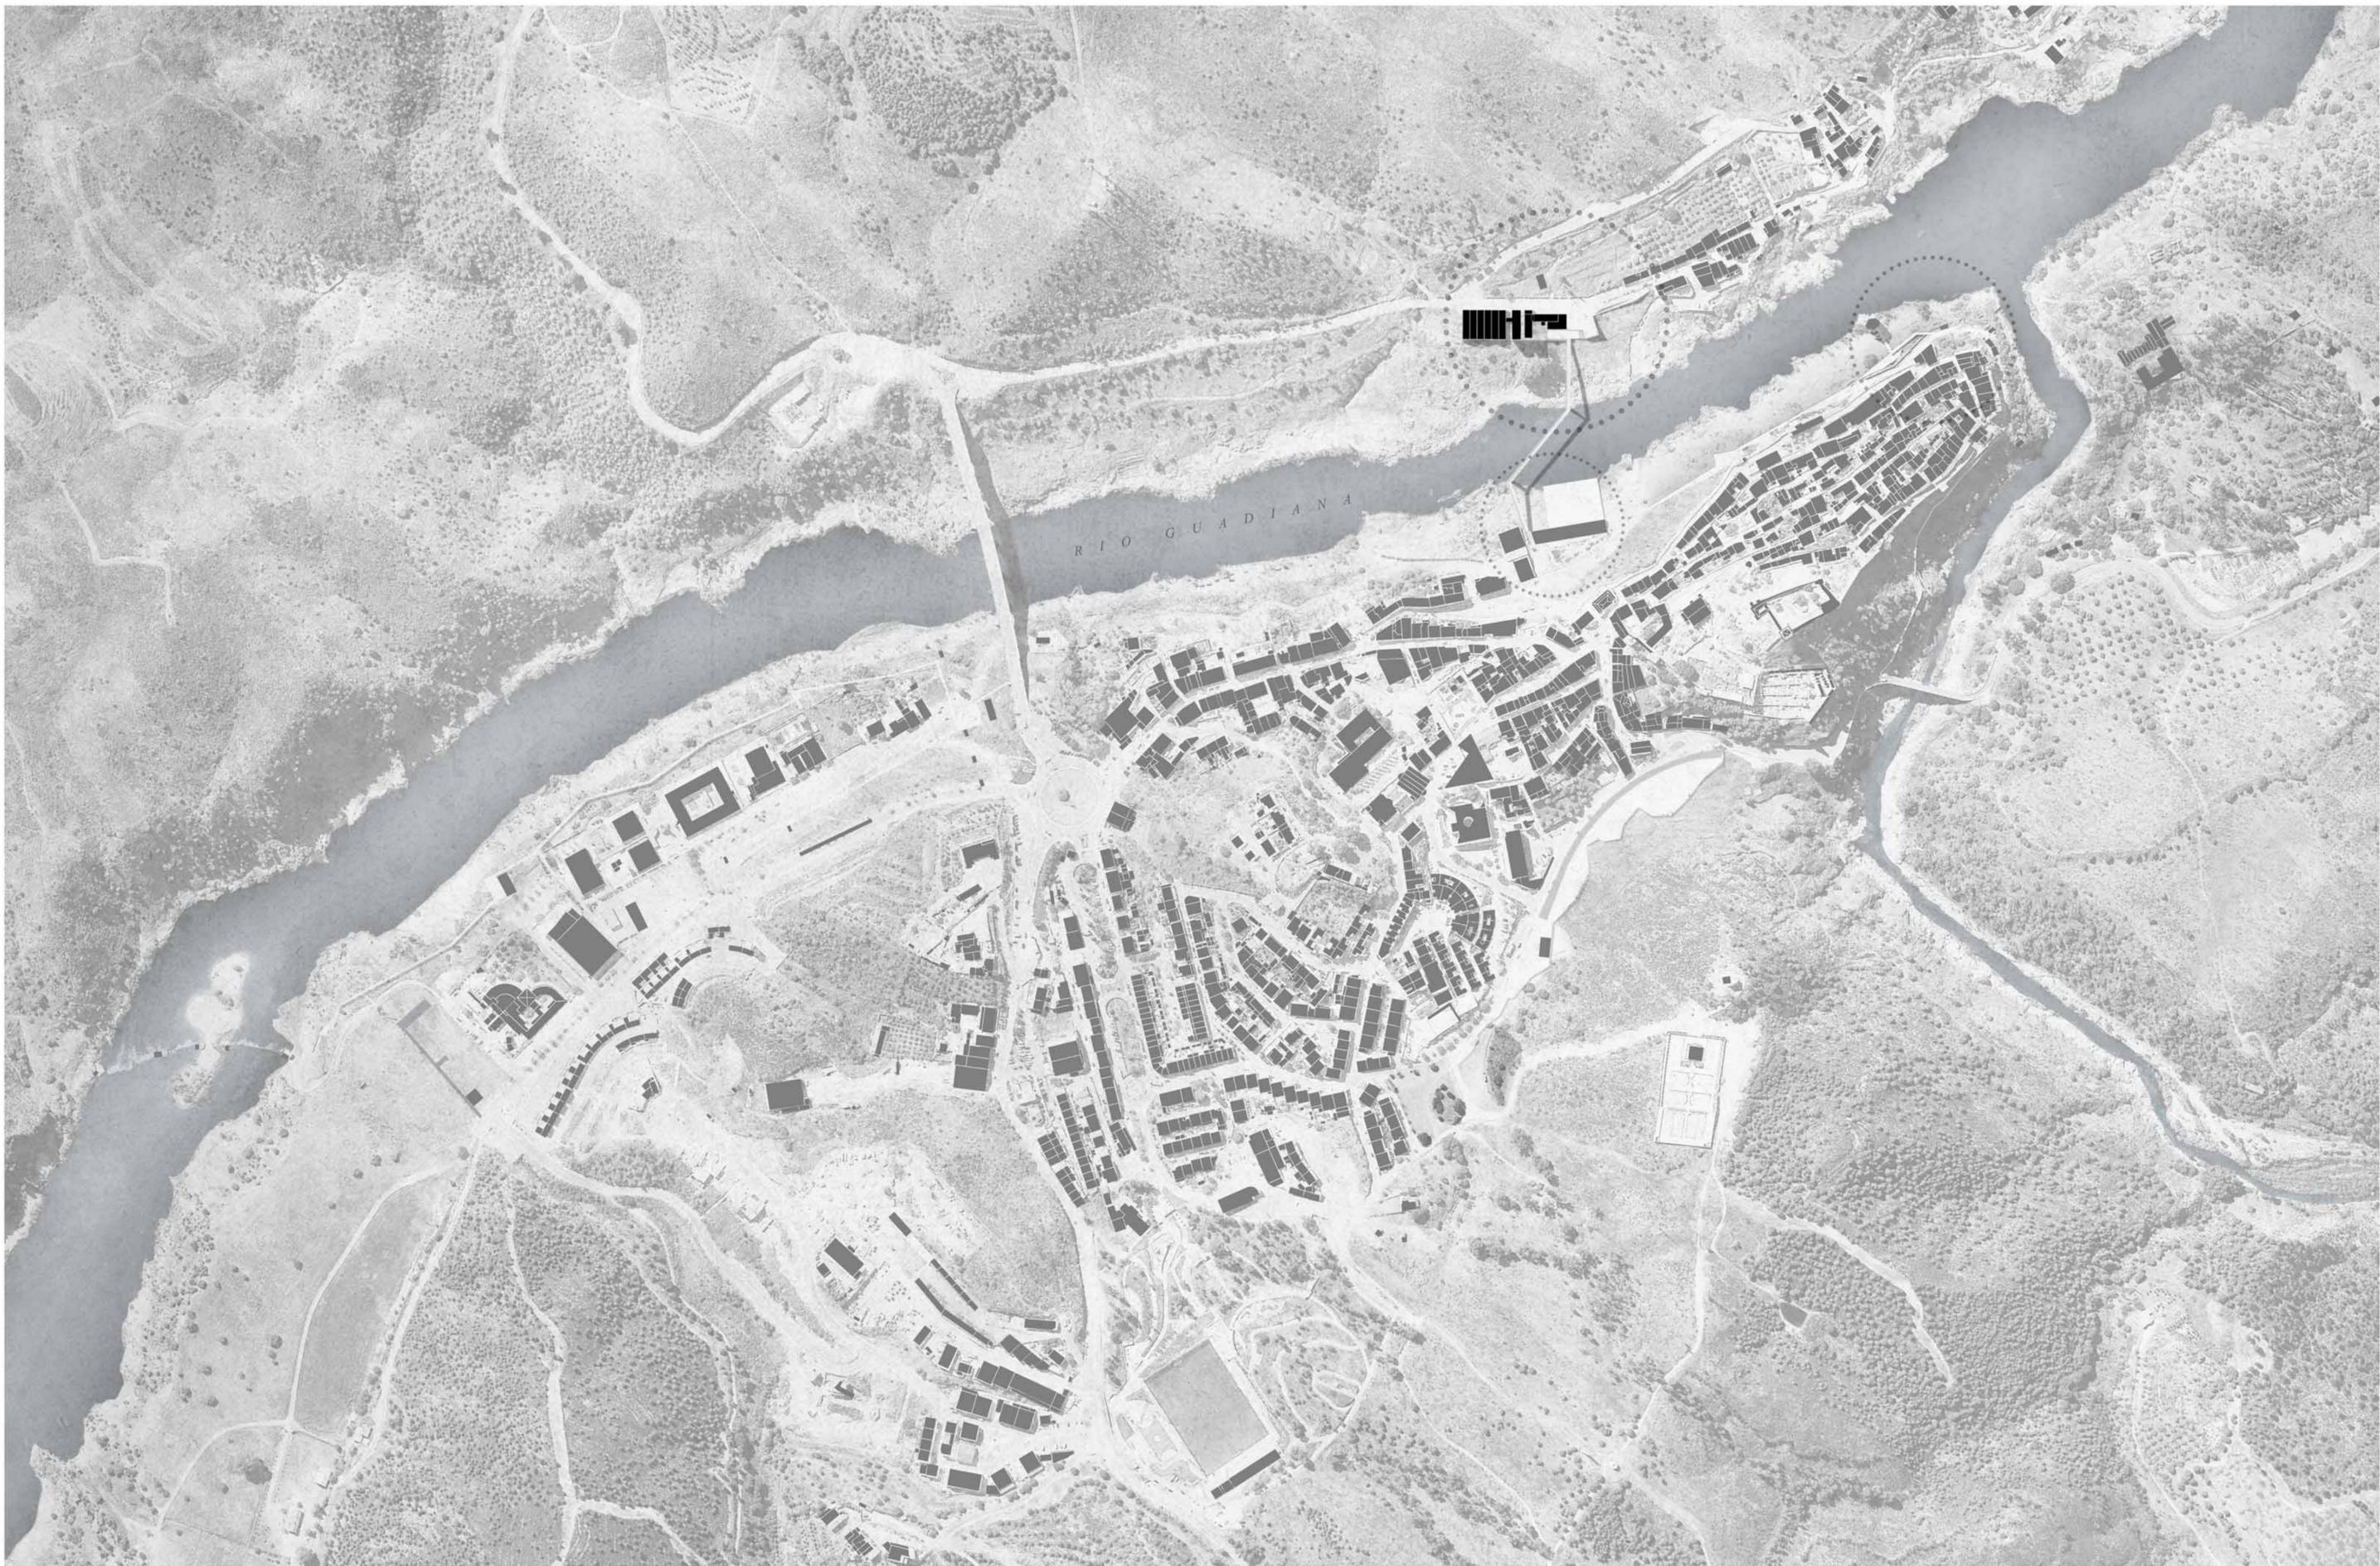
Planta de implantação | Estratégia Geral

Áreas de Intervenção da proposta de grupo:
- Conjunto industrial das Moagens
- Cais
- Antigo Bairro Português

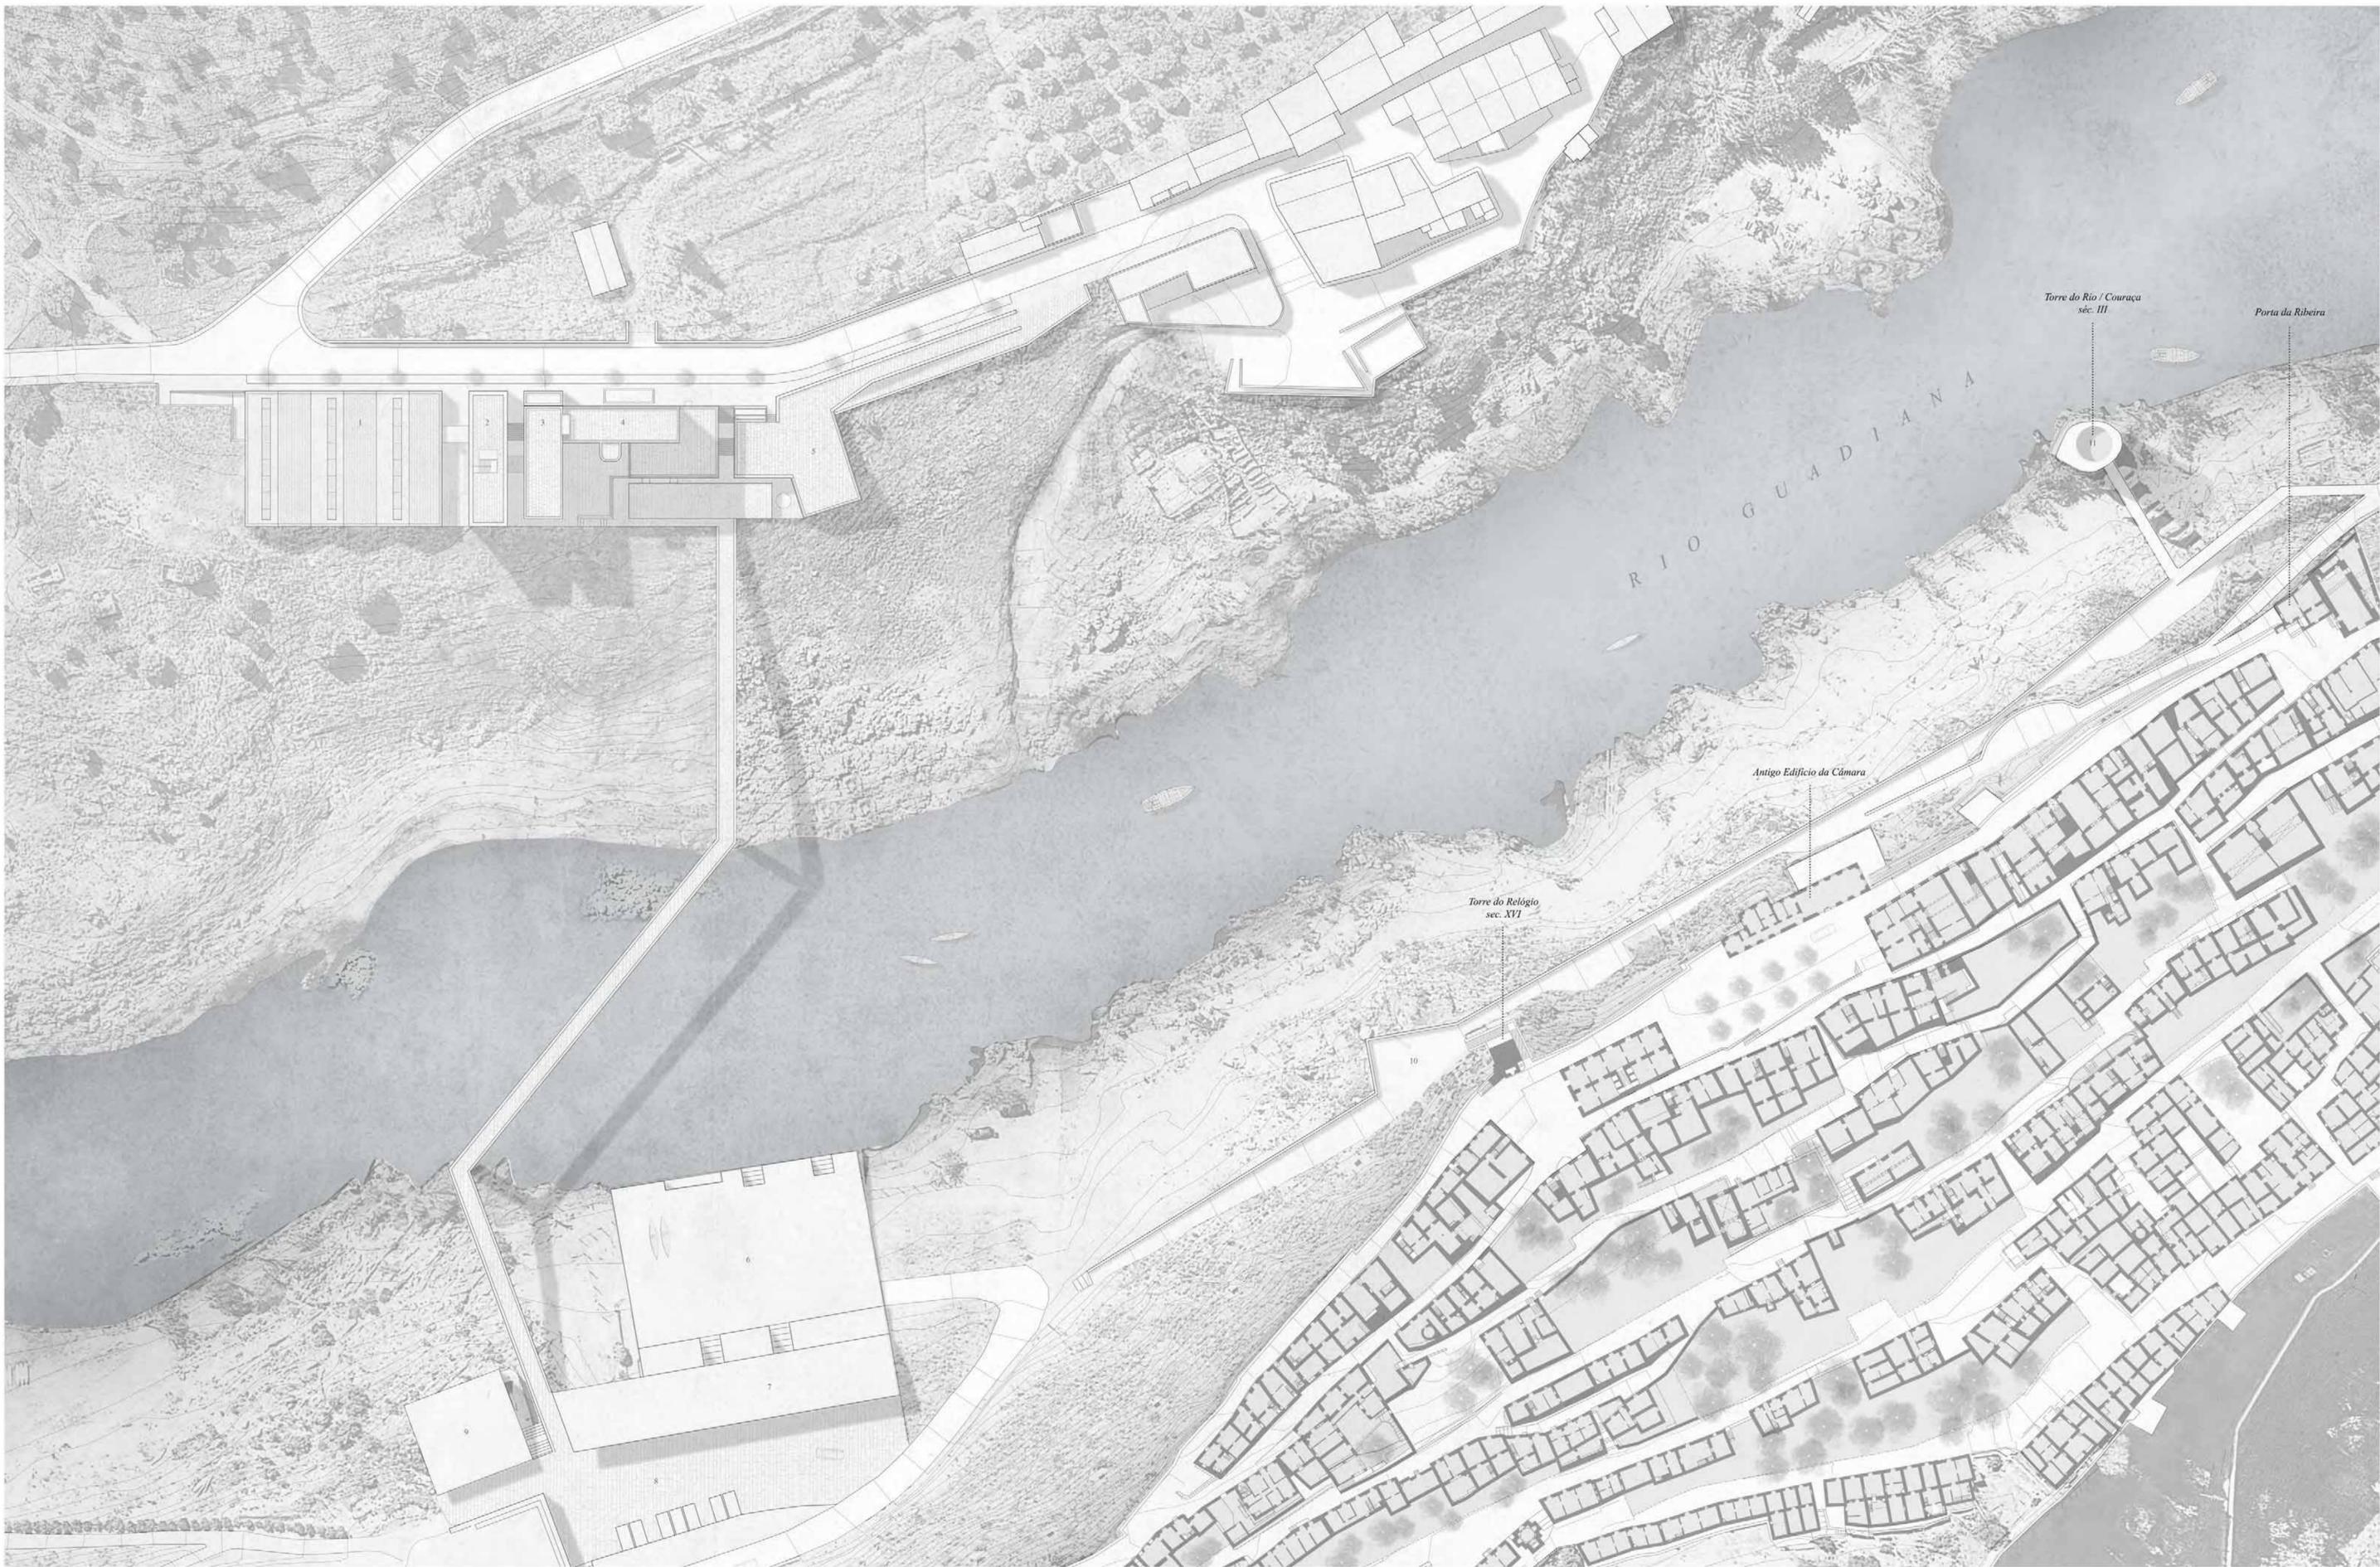
Estratégia Urbana | Proposta de grupo: Revitalização da margem e ligação da vila a cota baixa

- 10- Segunda linha de muralha: Ligação da vila a cota baixa
- 11- Couraça: Interpretação da Ruína | Miradouro e Exposições
- 12- Zona do antigo Bairro Portuário: Restauração

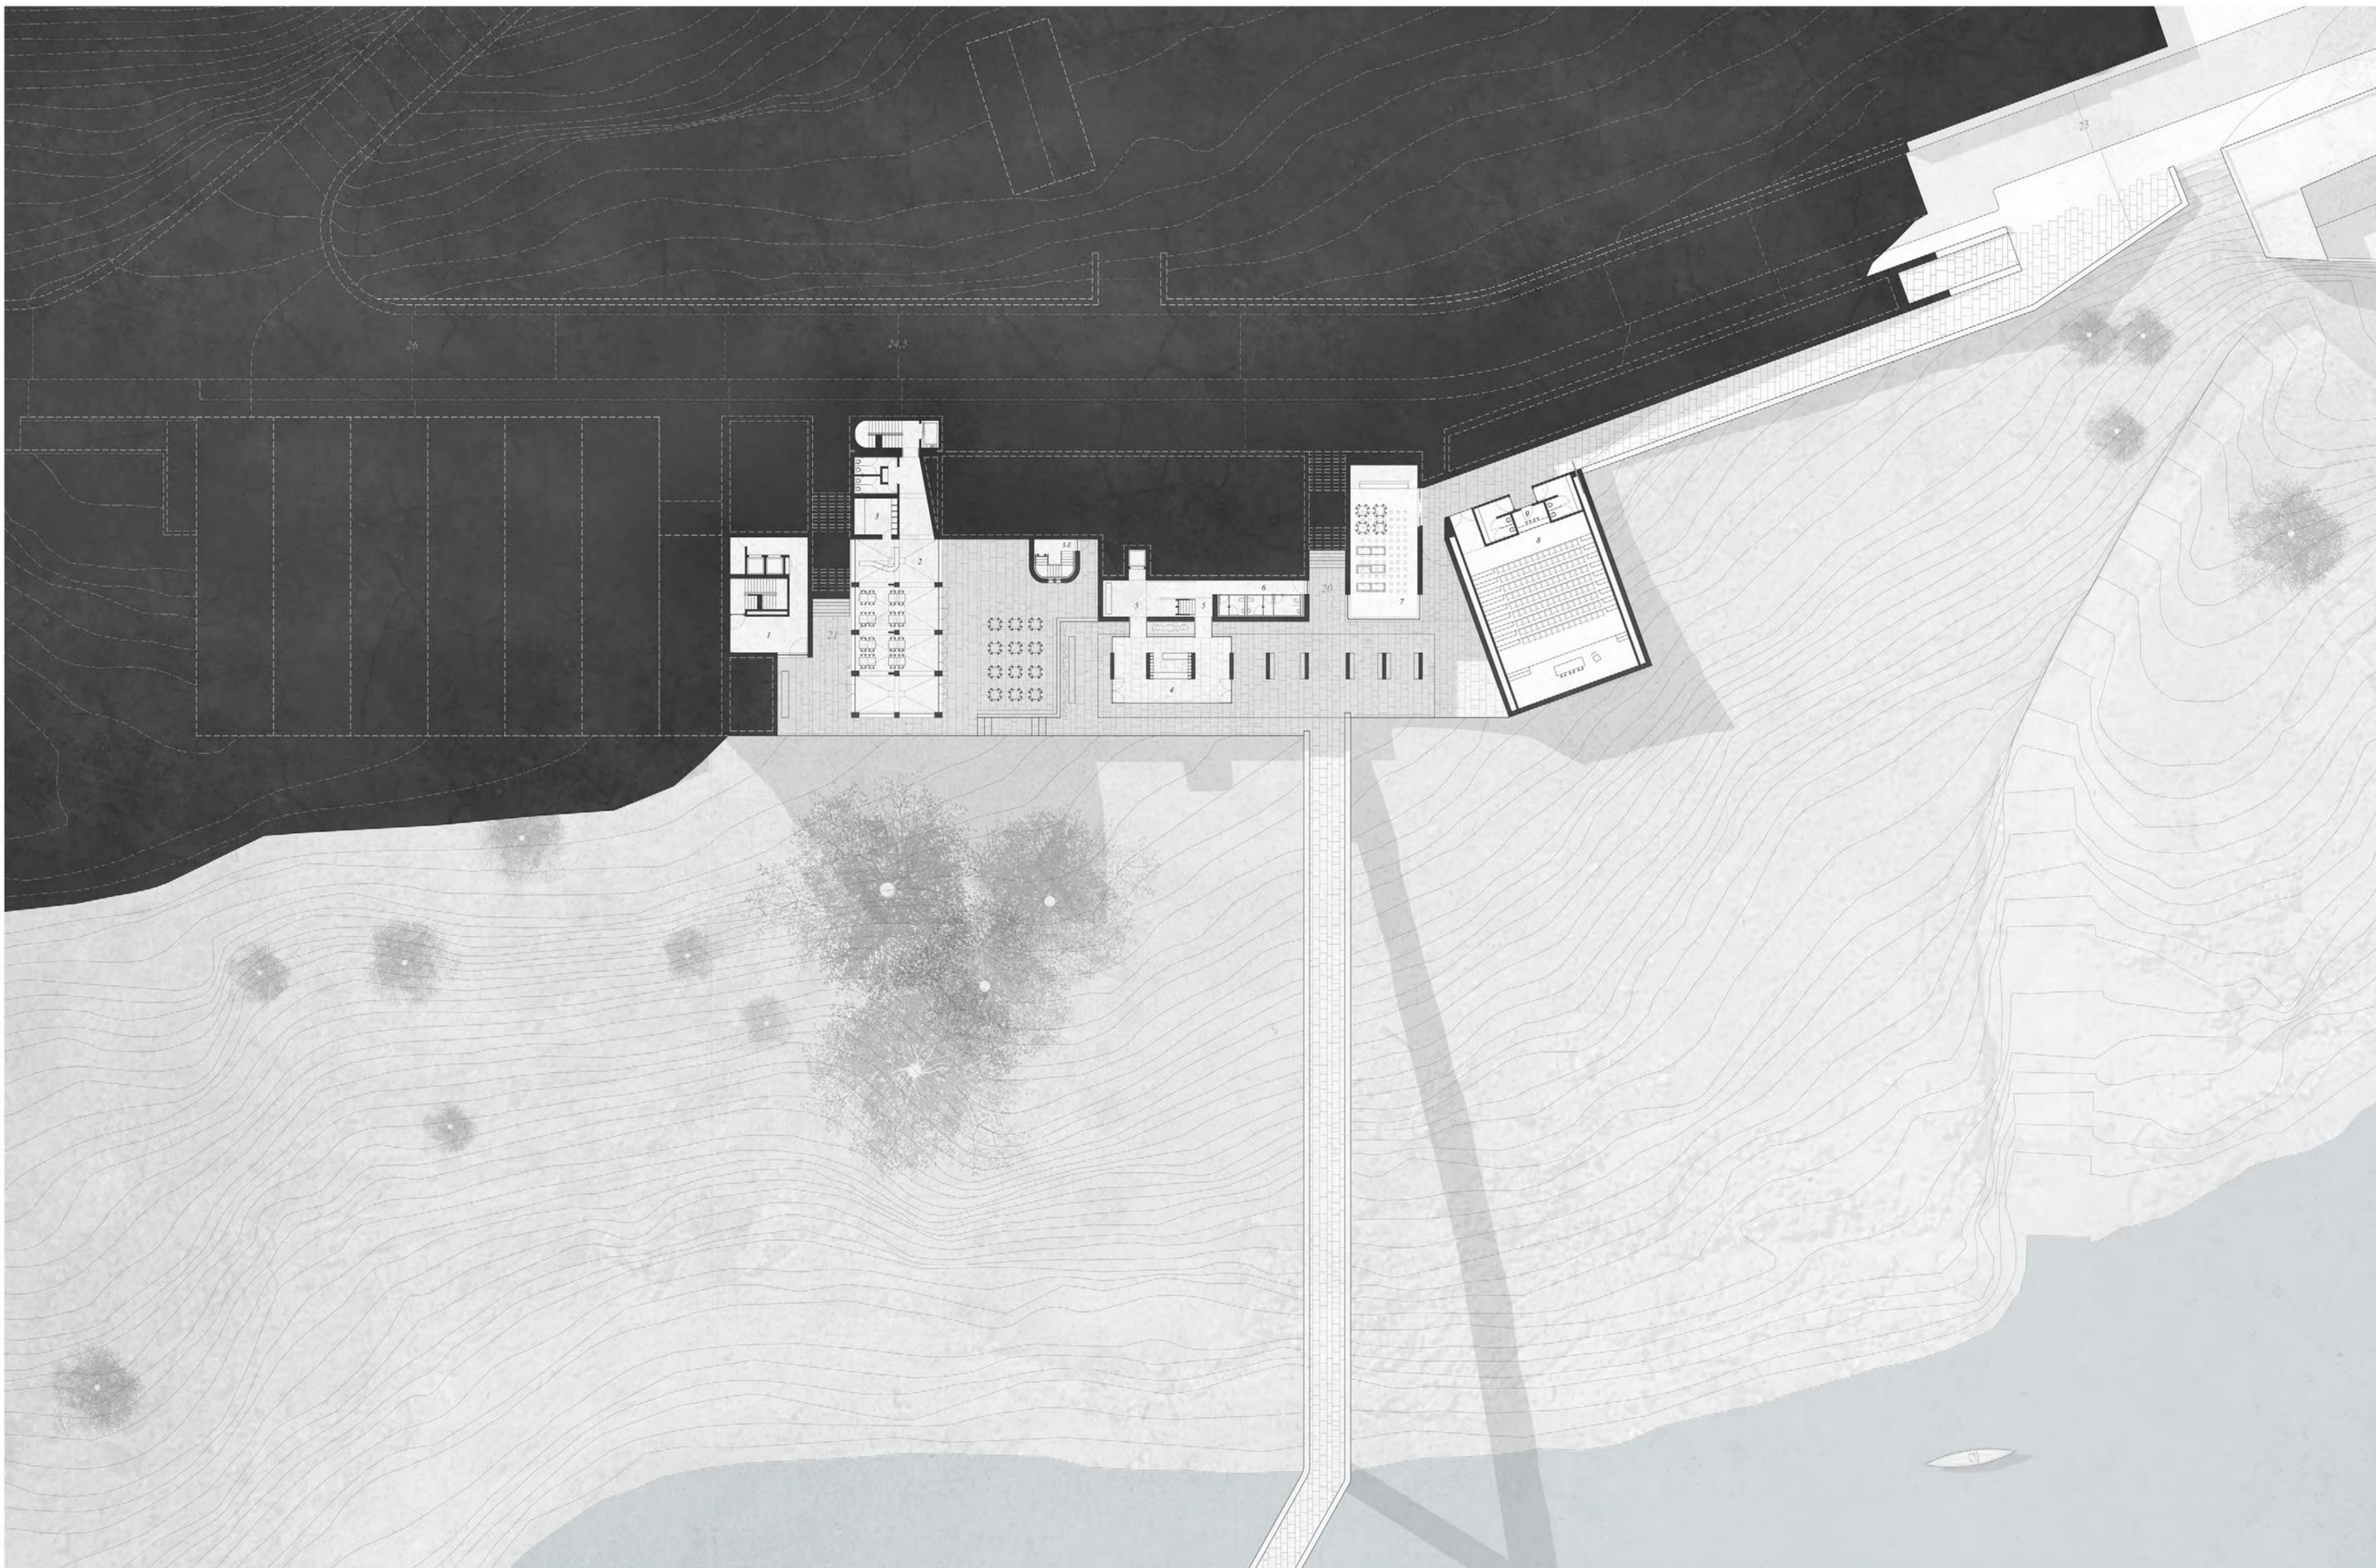
Planta Piso -1

7. Foyer
 8. Sala de Conferencias
 9. Regie

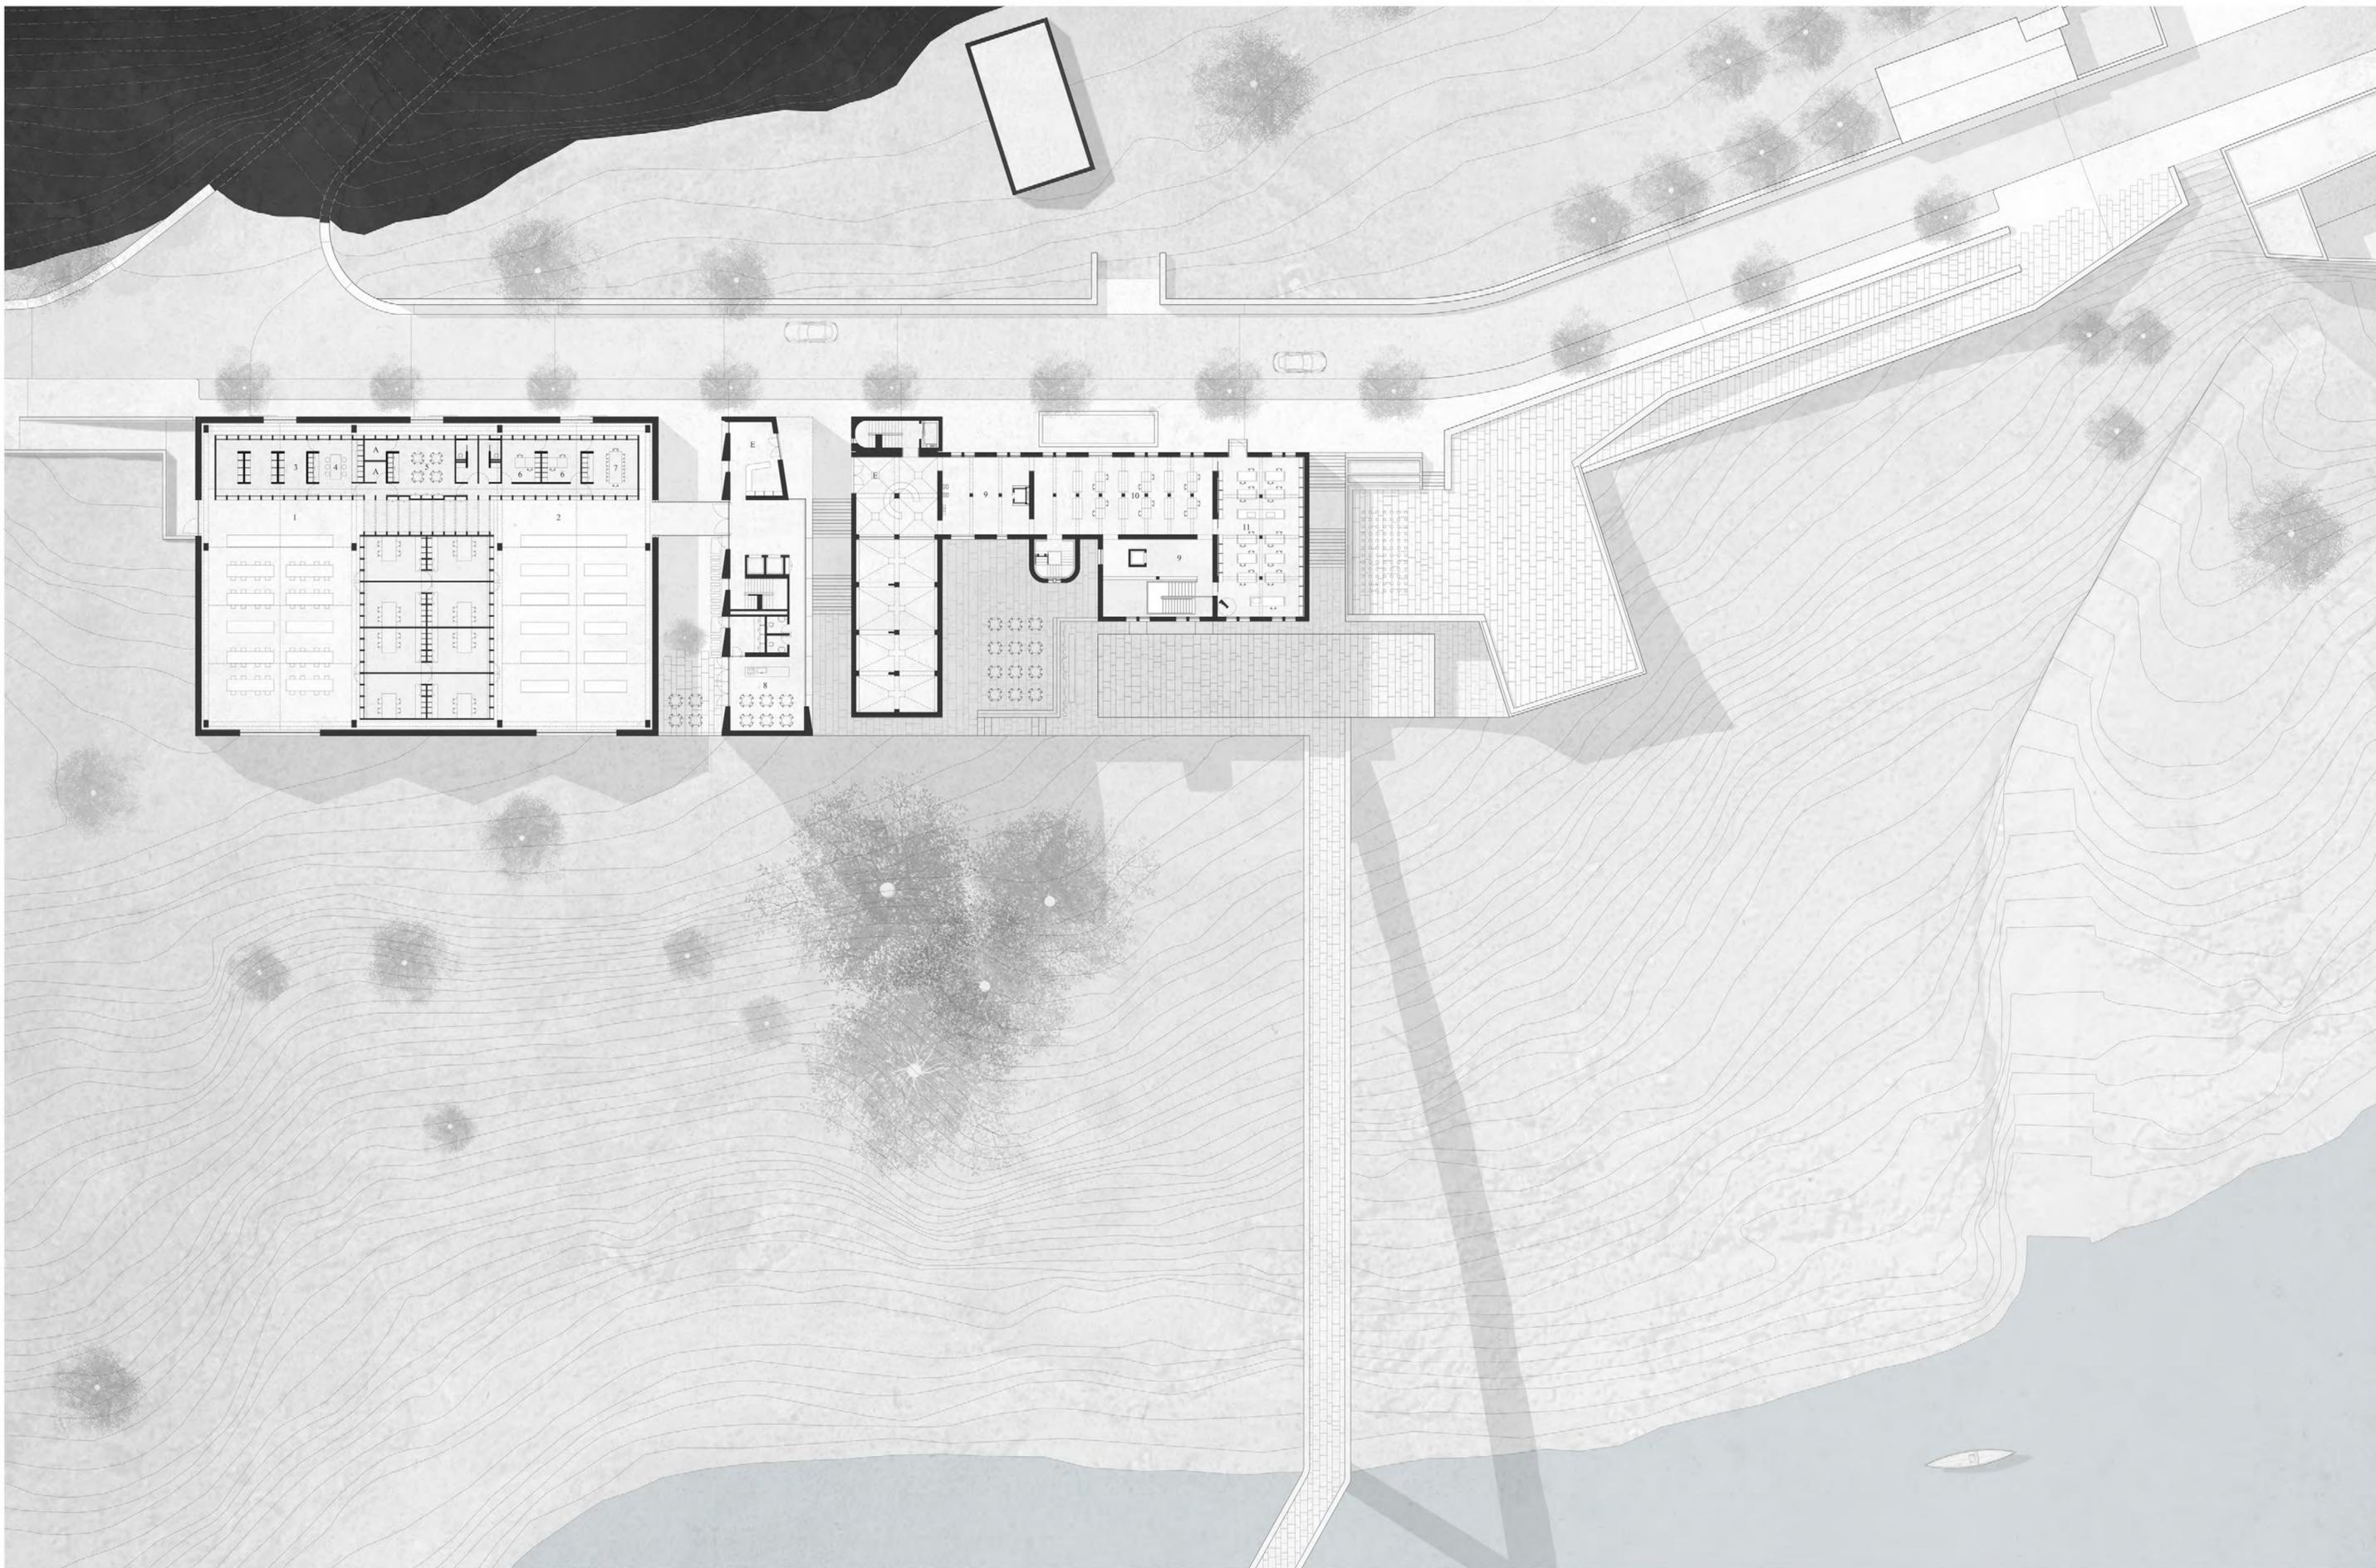
Planta Piso Térreo

- E- Entrada - Foyer
- 11- Sala de leitura
- 9- Acessos
- 10- Sala multimédia

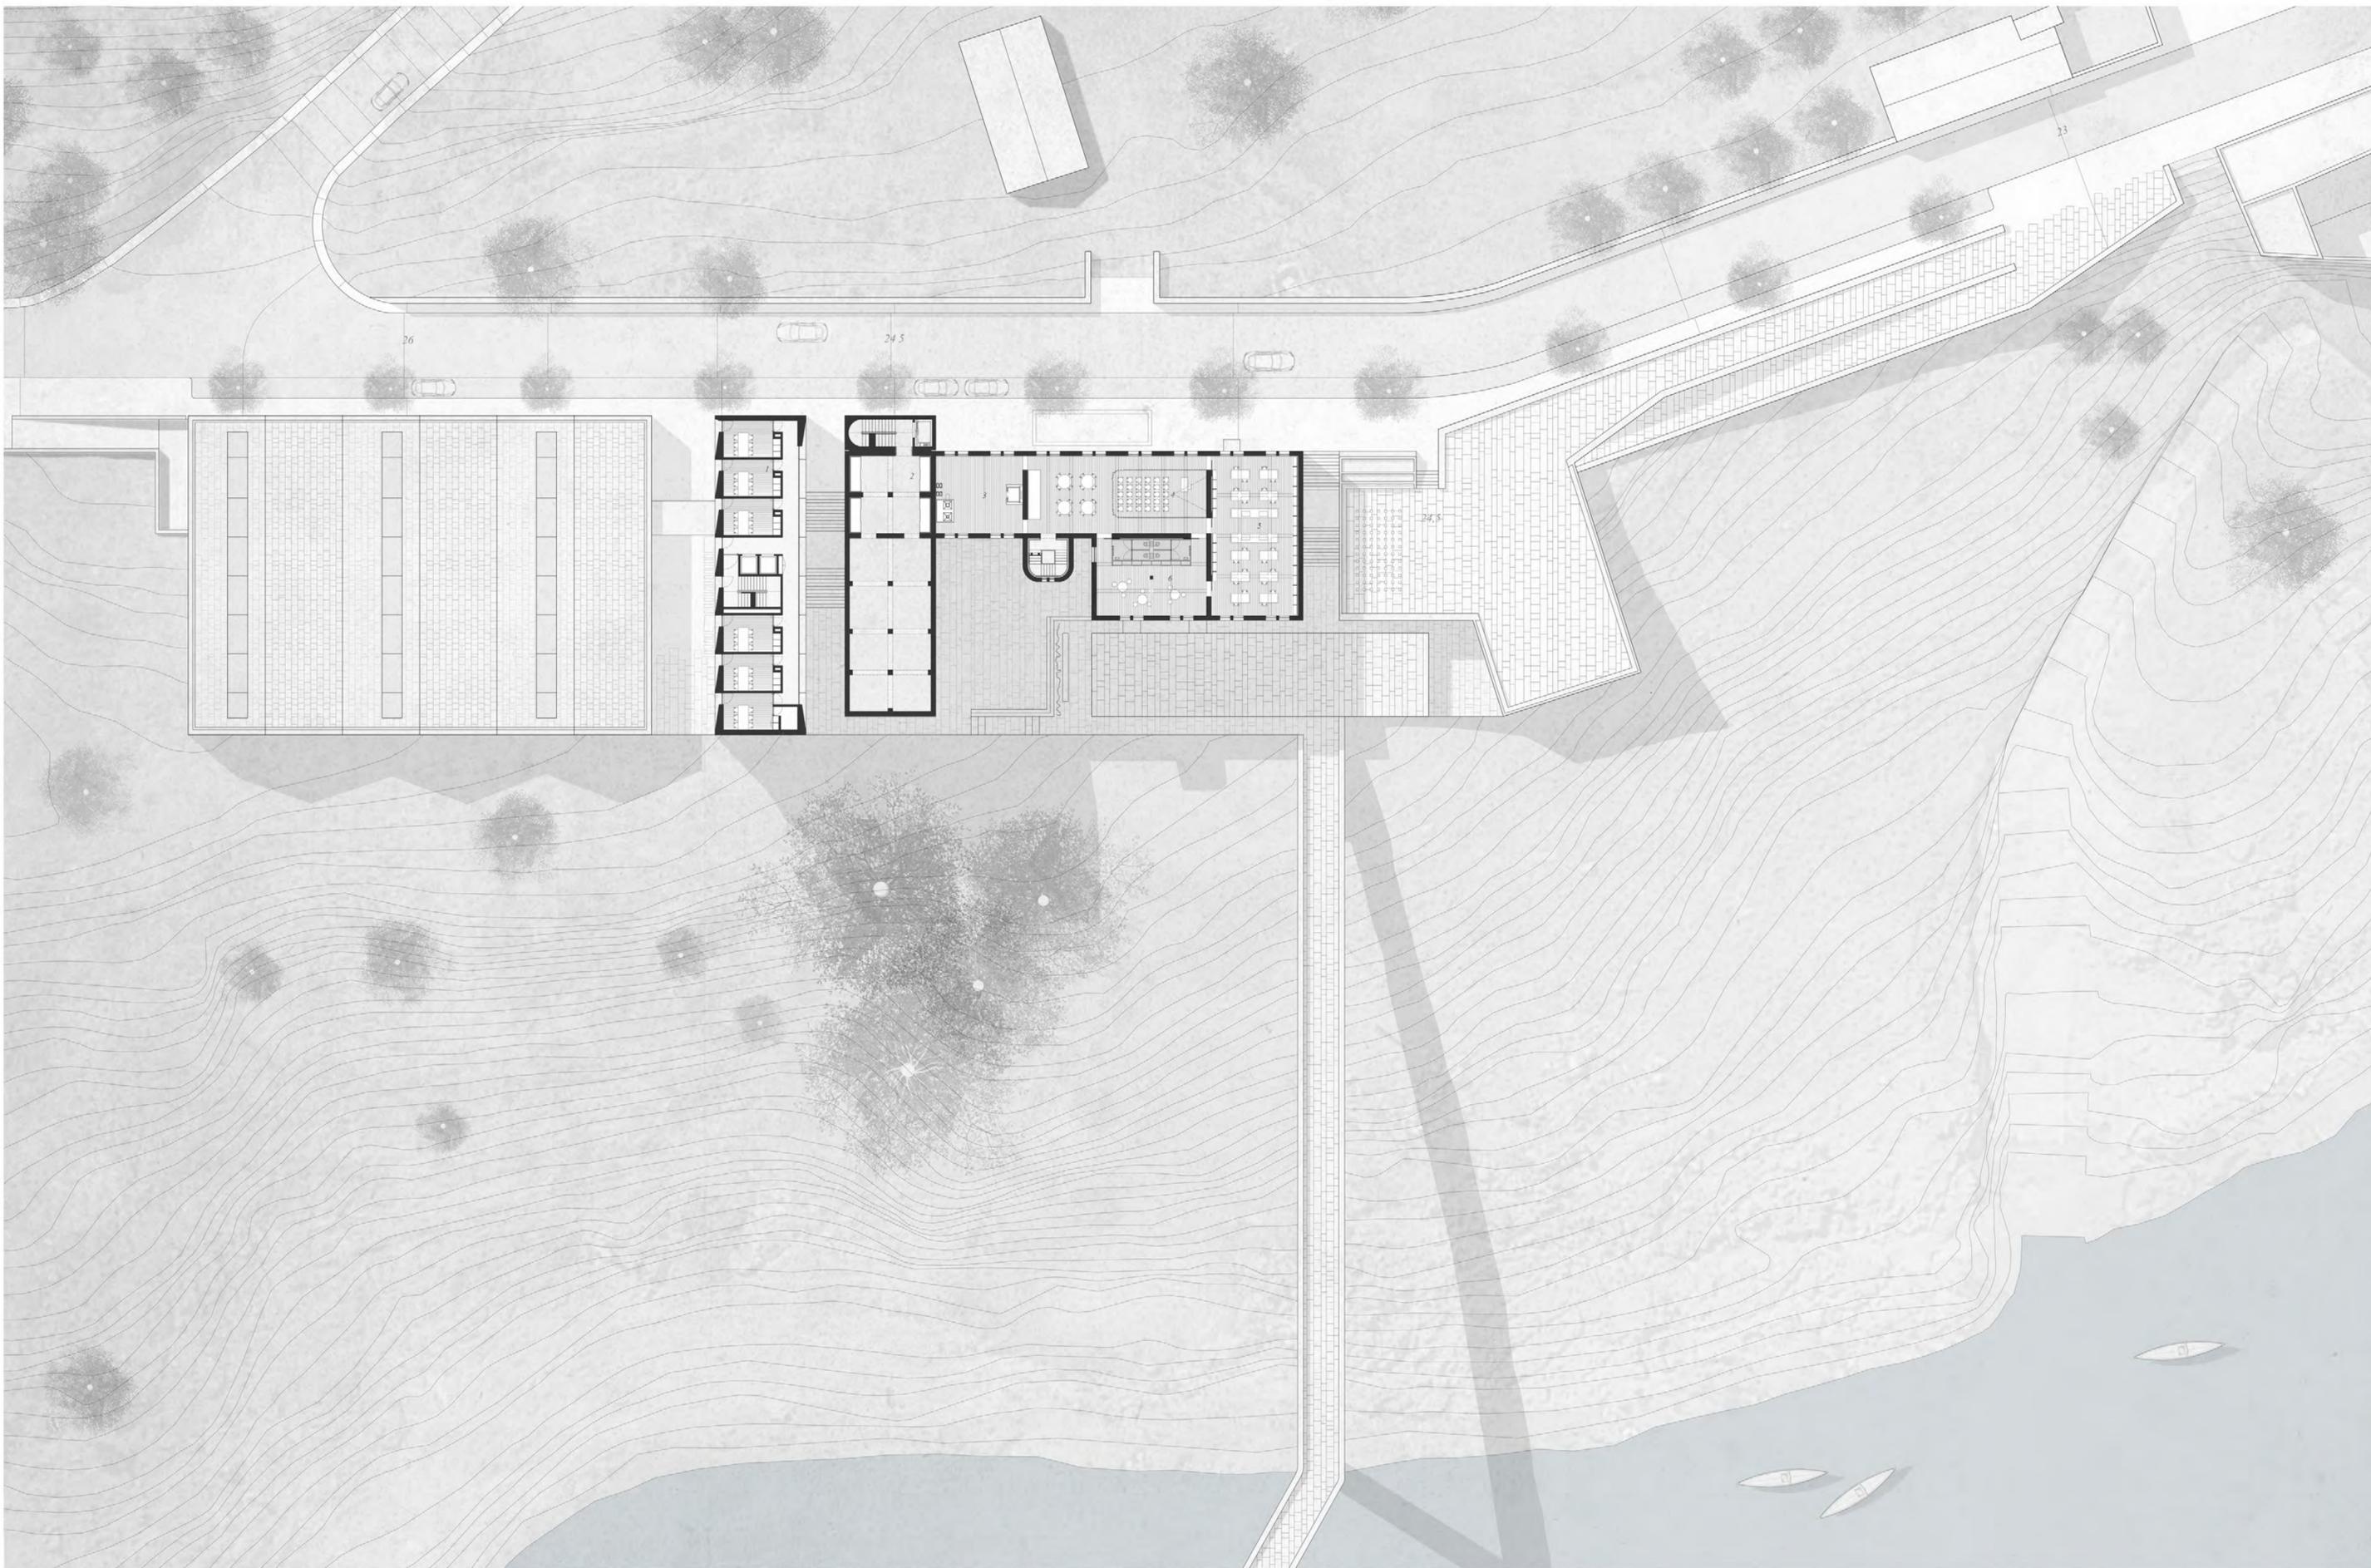
Planta Piso 2

6. Copa / WC

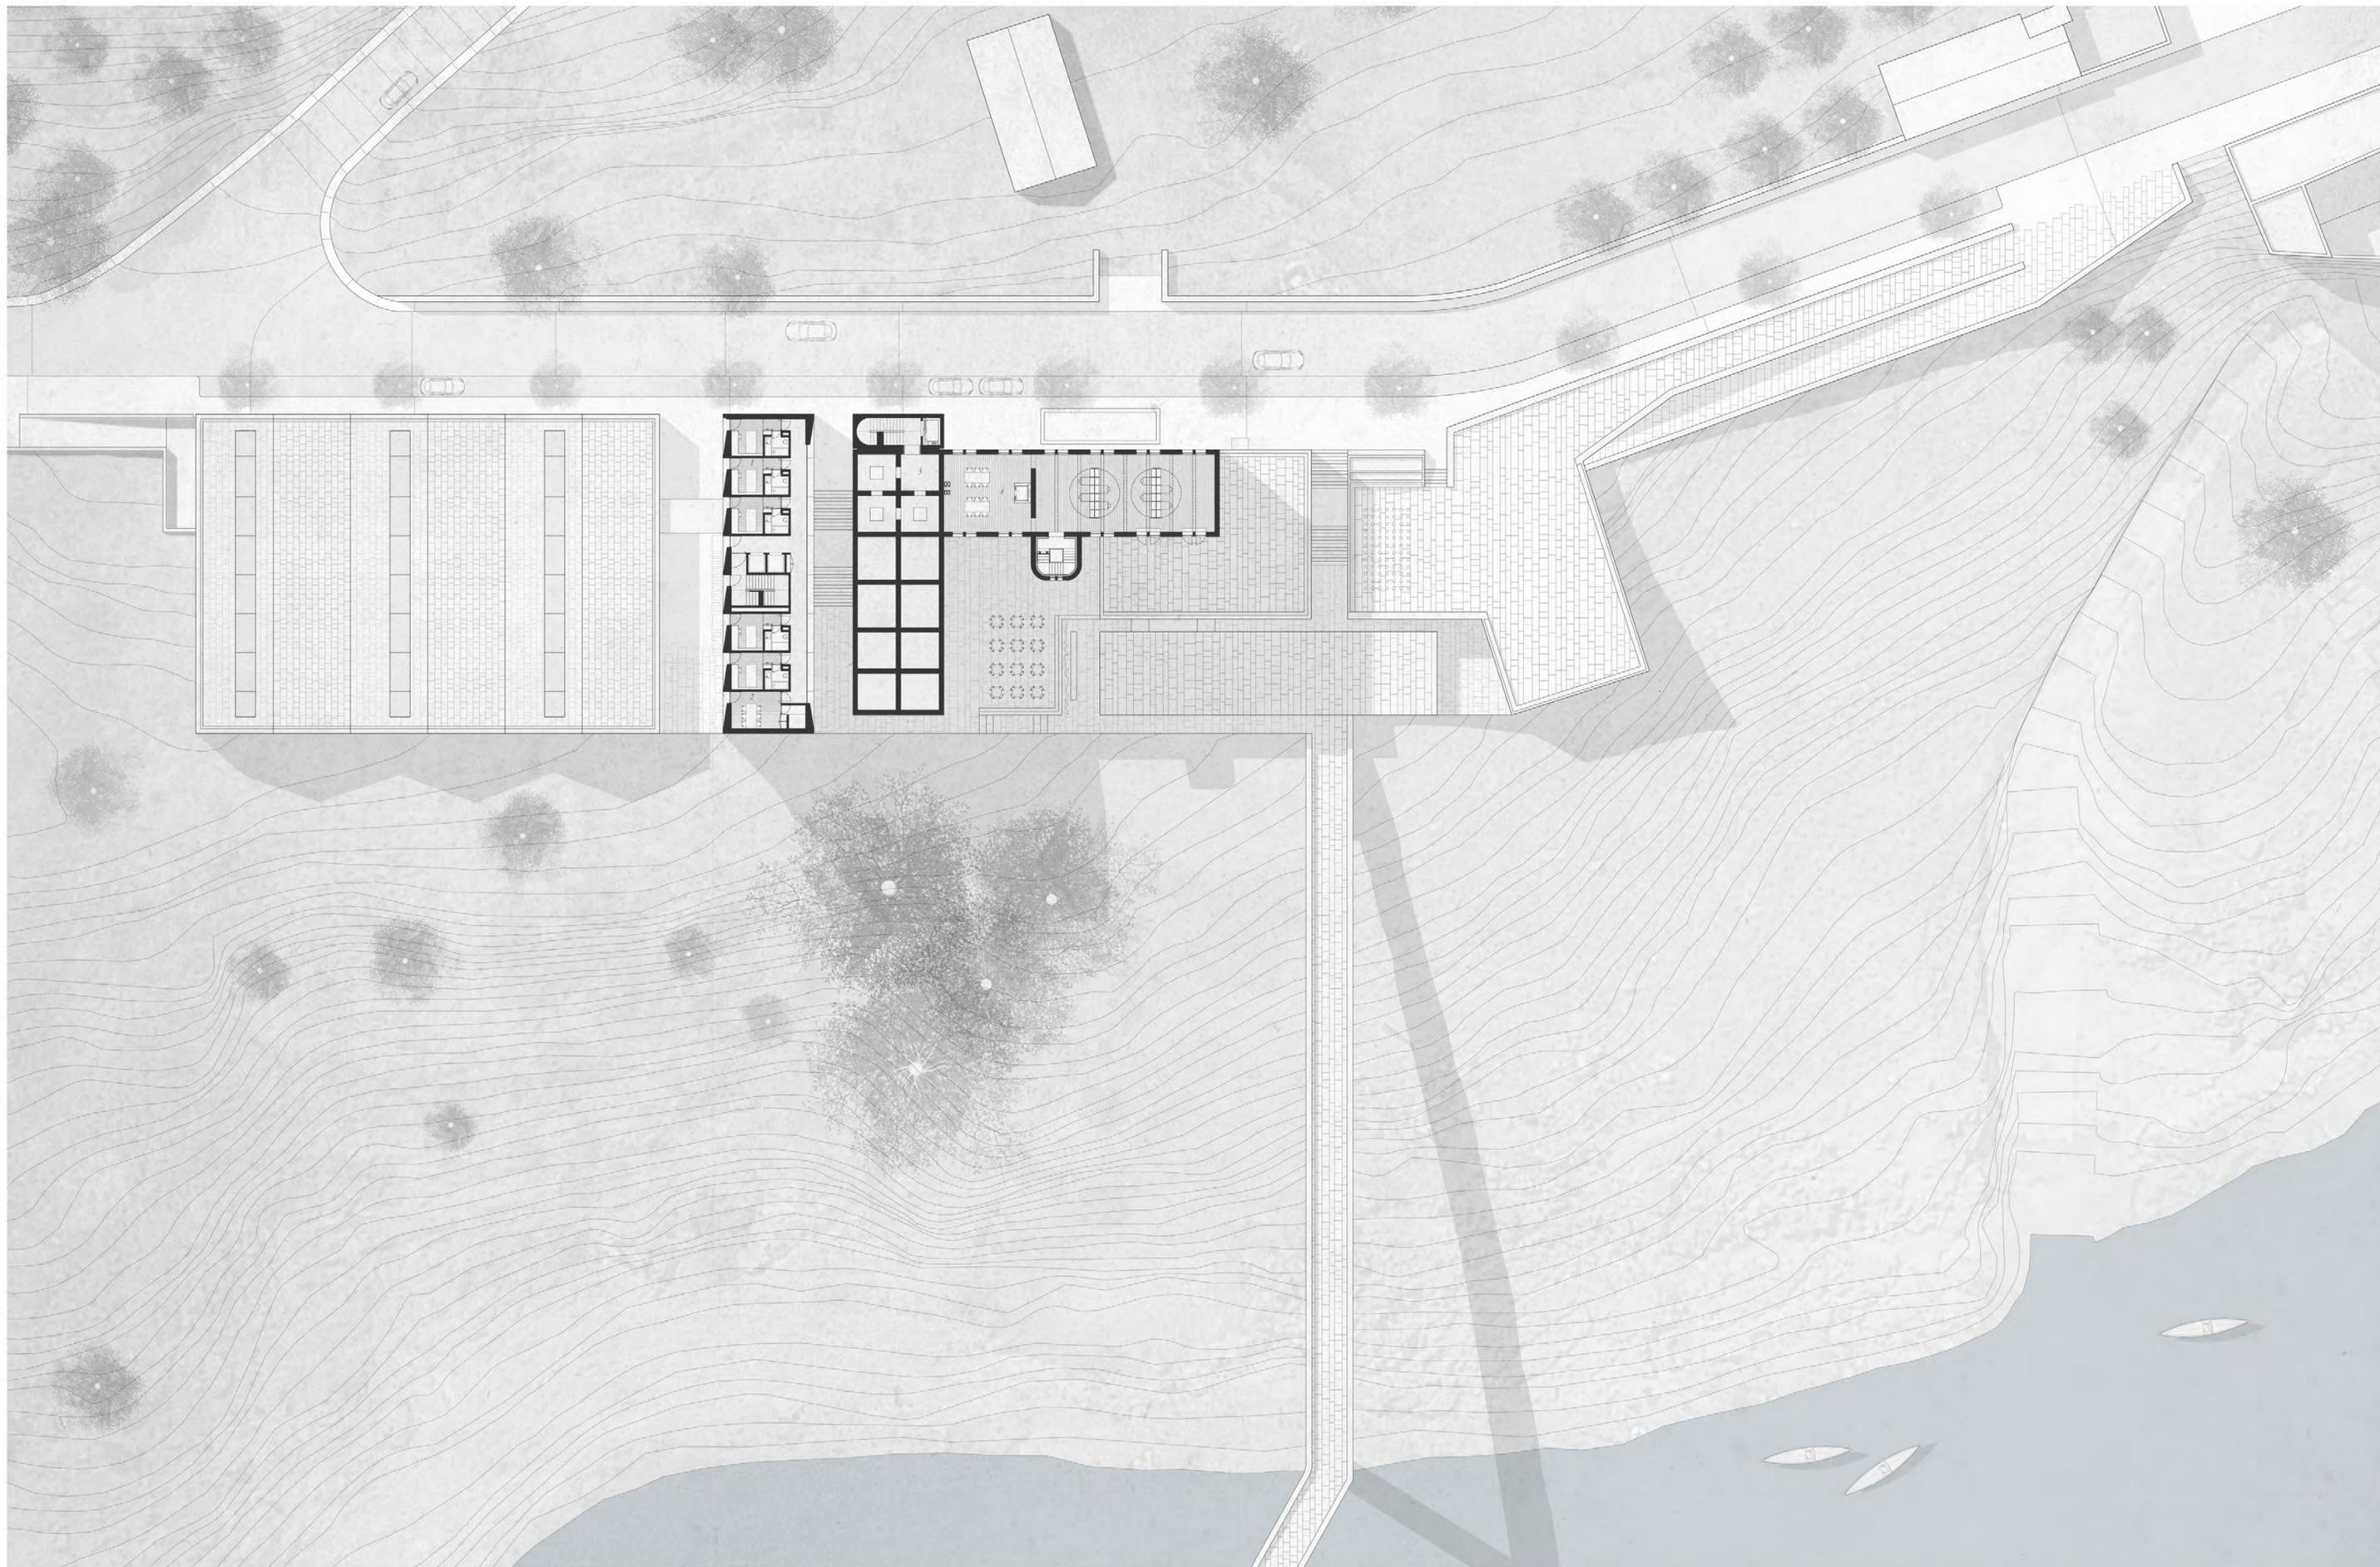
Planta Piso 3

4. Sala de leitura
5. Sala polivalente dedicada a experiências relacionadas com Arqueologia - Acesso ao terraço
