ARQUITETURA E MEMÓRIA

Proposta de reabilitação das moagens de Mértola

Dissertação de Mestrado Integrado em Arquitetura
sob orientação do Professor Doutor João Paulo Providência

Departamento de Arquitetura, FCTUC, Fevereiro 2018

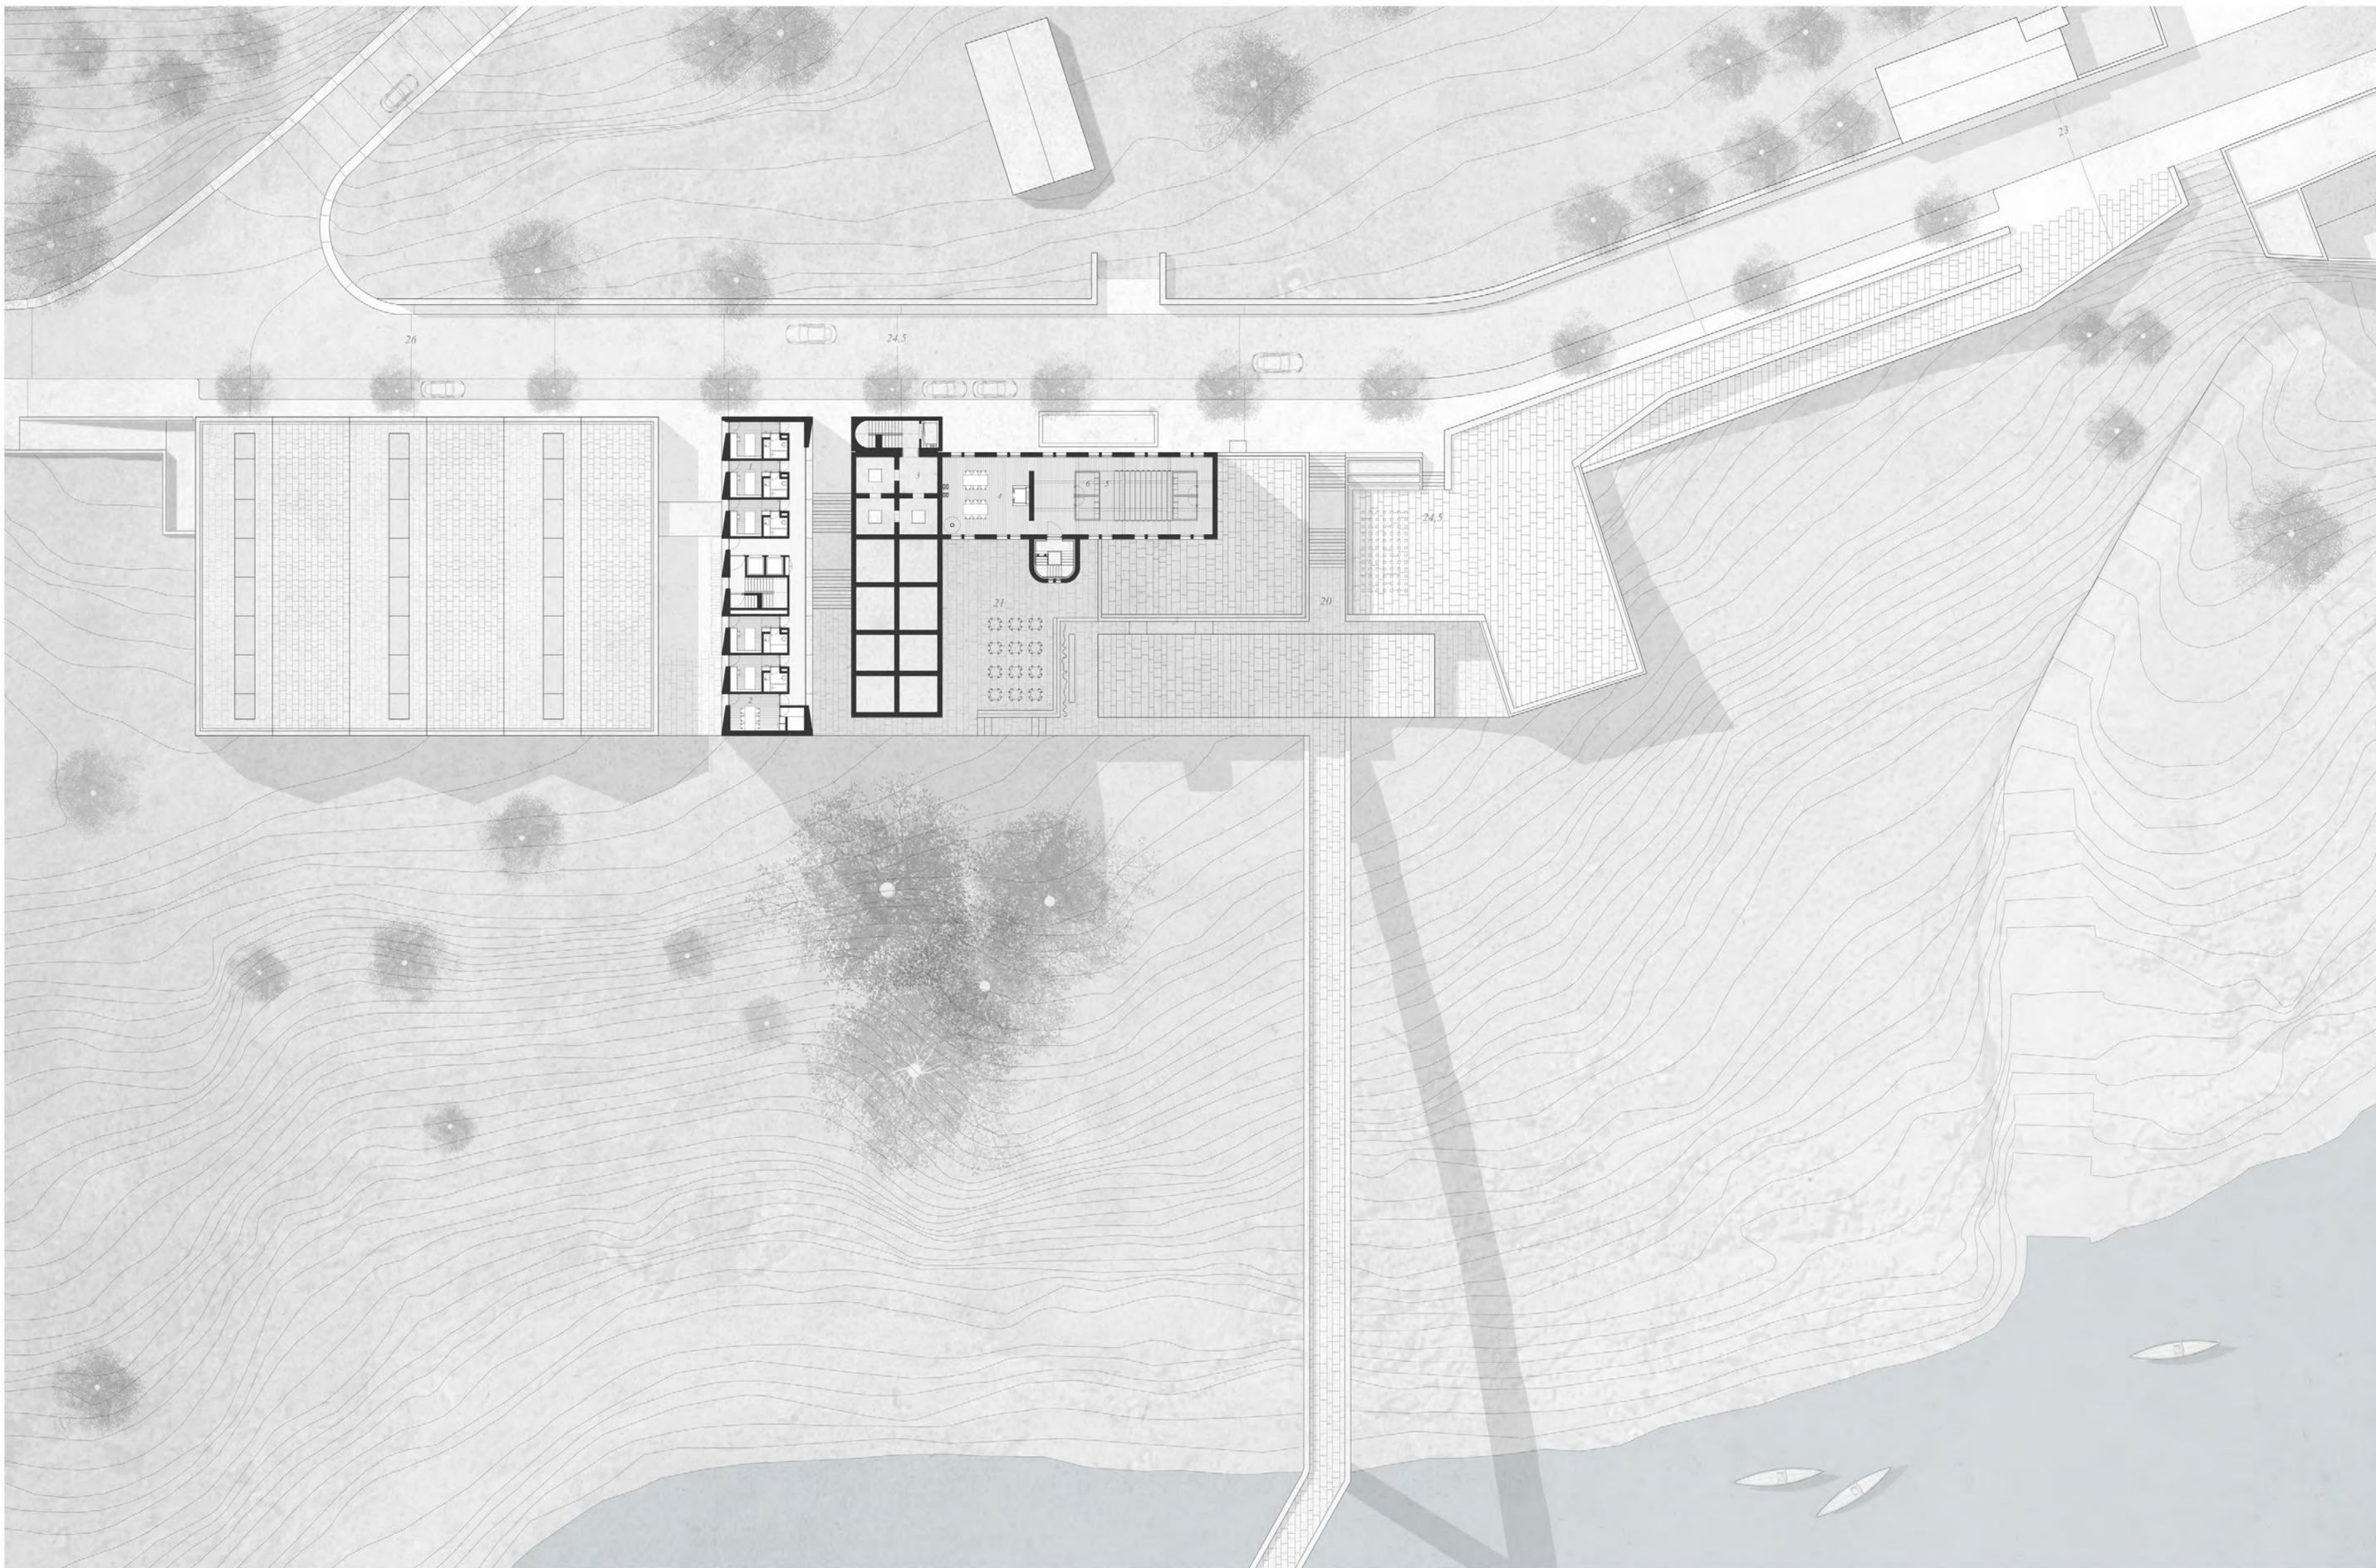
Planta Piso 4

4. Consulta
5. Arquivos Biblioteca Jose Mattoso
6. Arrumo / Armazem

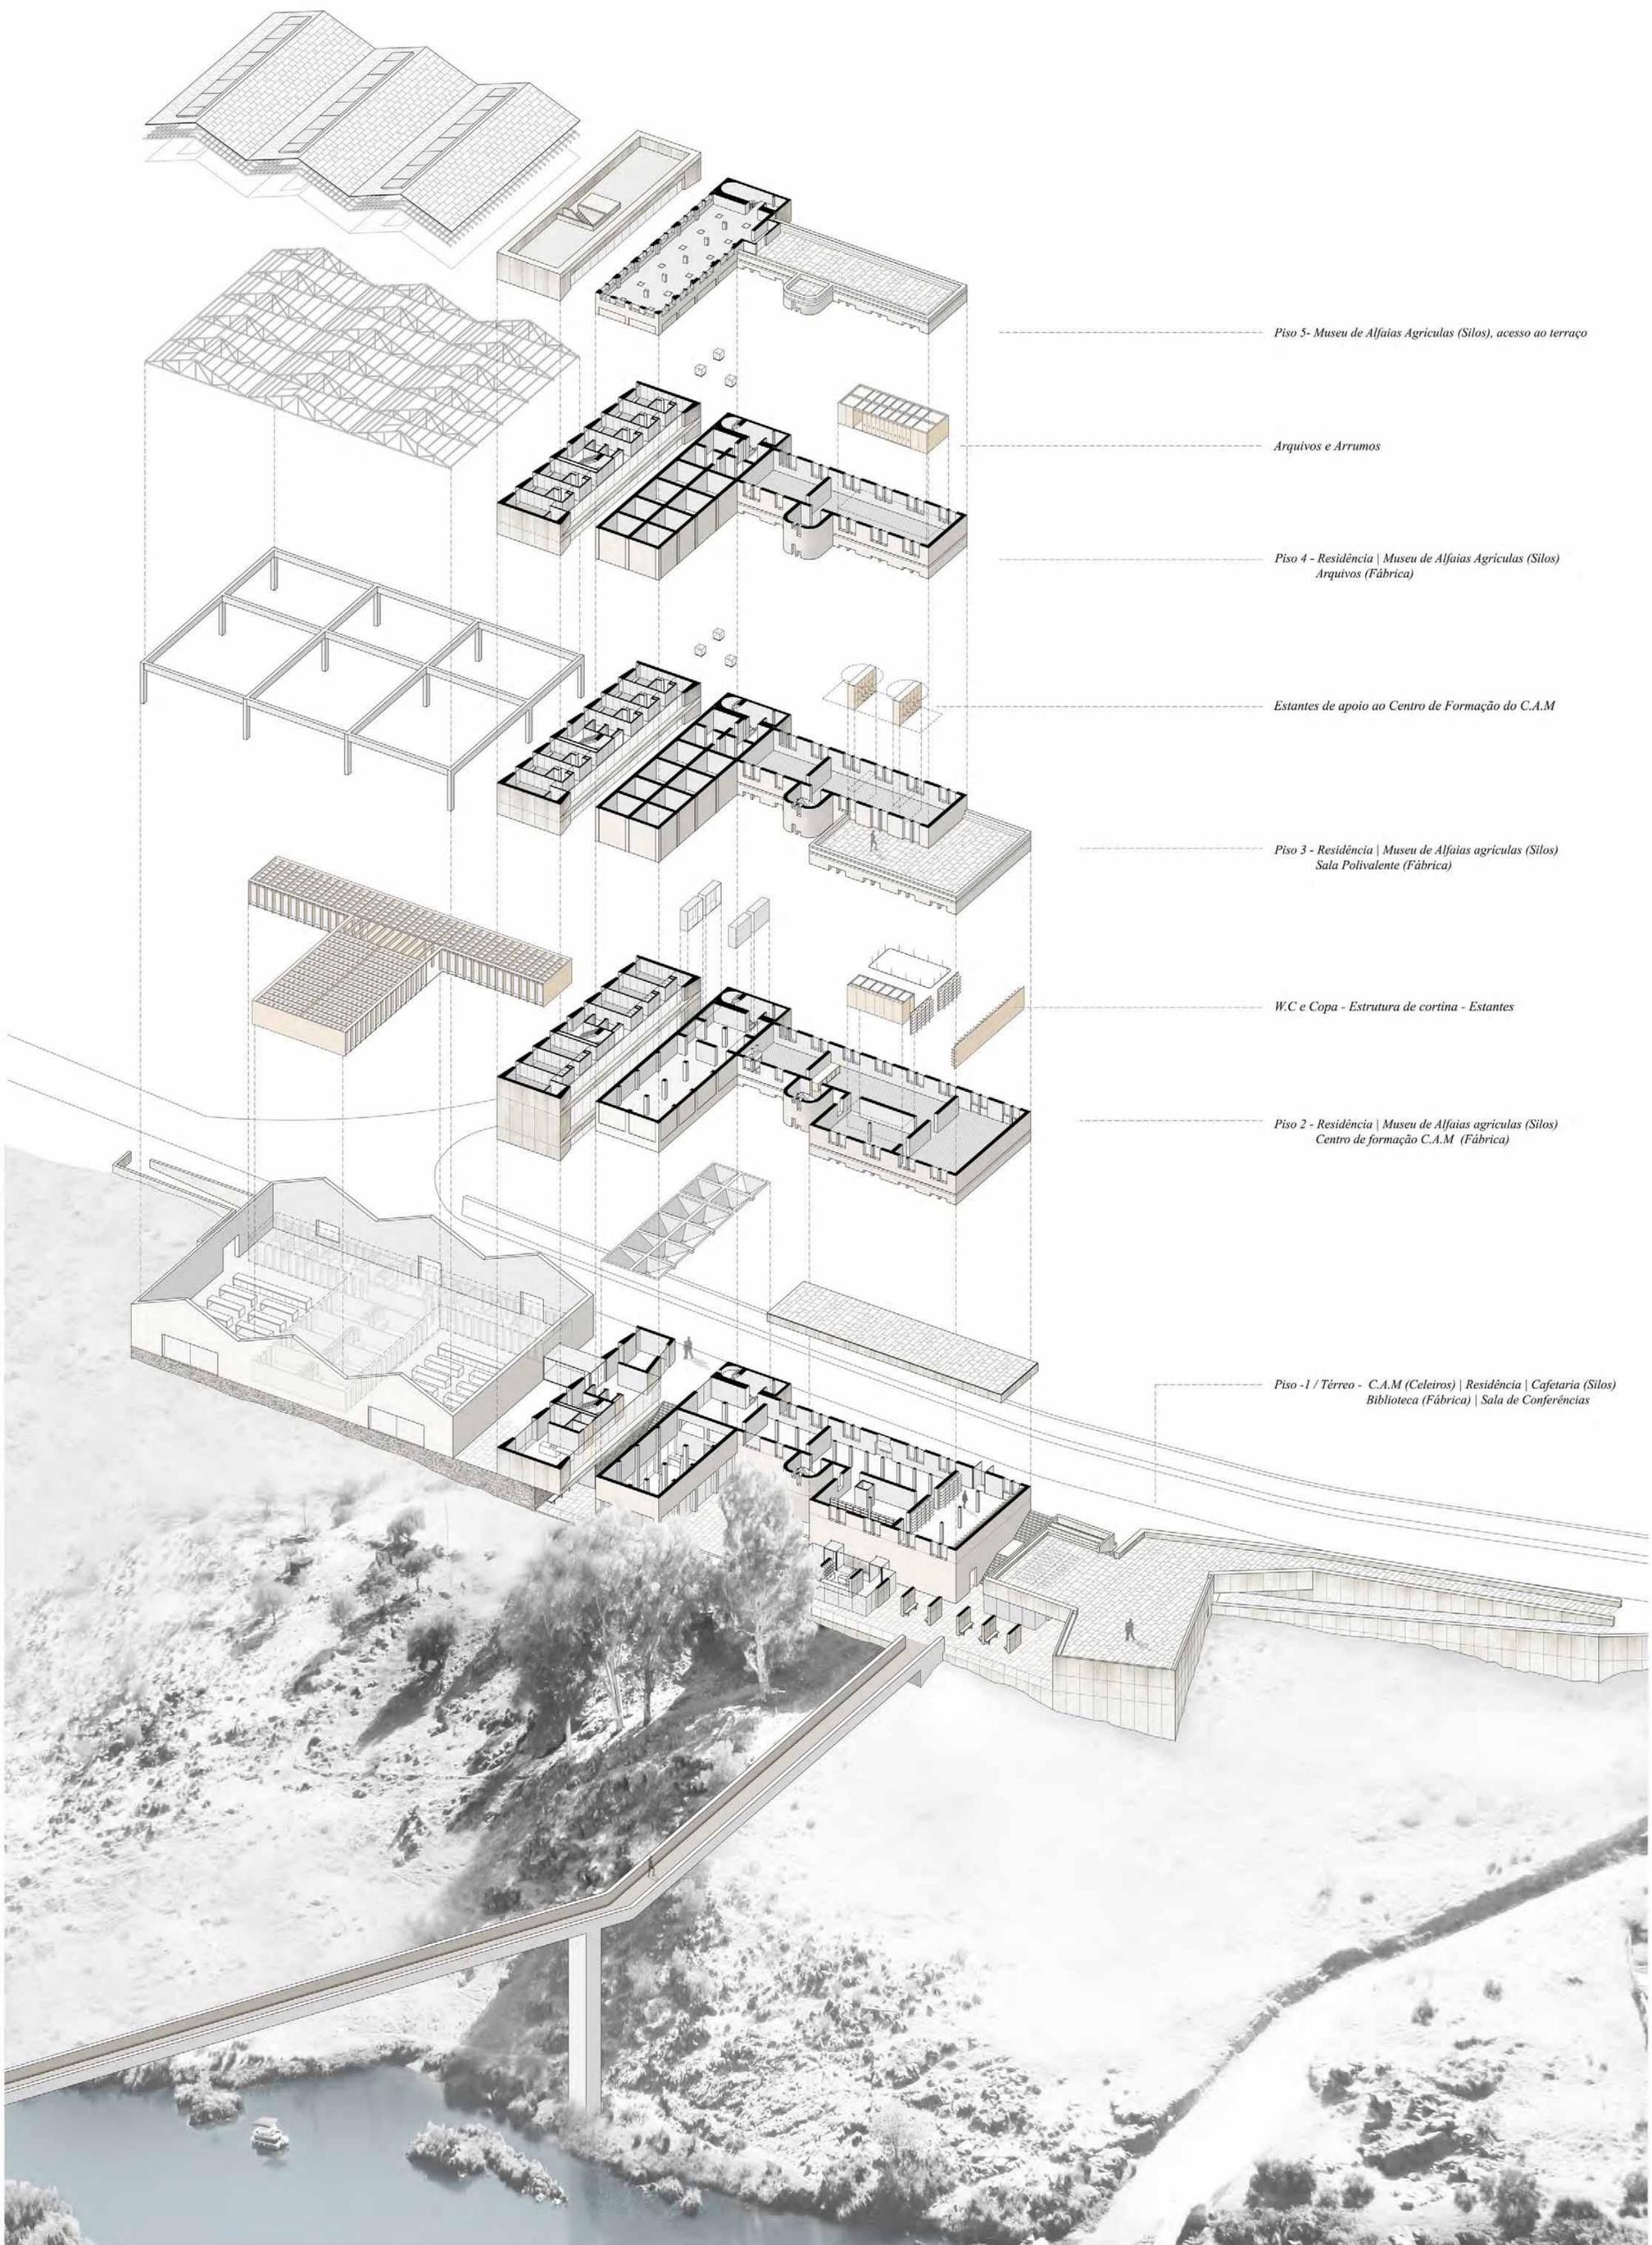
Piso 5- Museu de Alfaias Agrícolas (Silos), acesso ao terraço

Piso 2 - Residência | Museu de Alfaias agrícolas (Silos)  
Centro de formação C.A.M (Fábrica)

Piso -1 / Térreo - C.A.M (Celeiros) | Residência | Cafeteria (Silos)  
Biblioteca (Fábrica) | Sala de Conferências

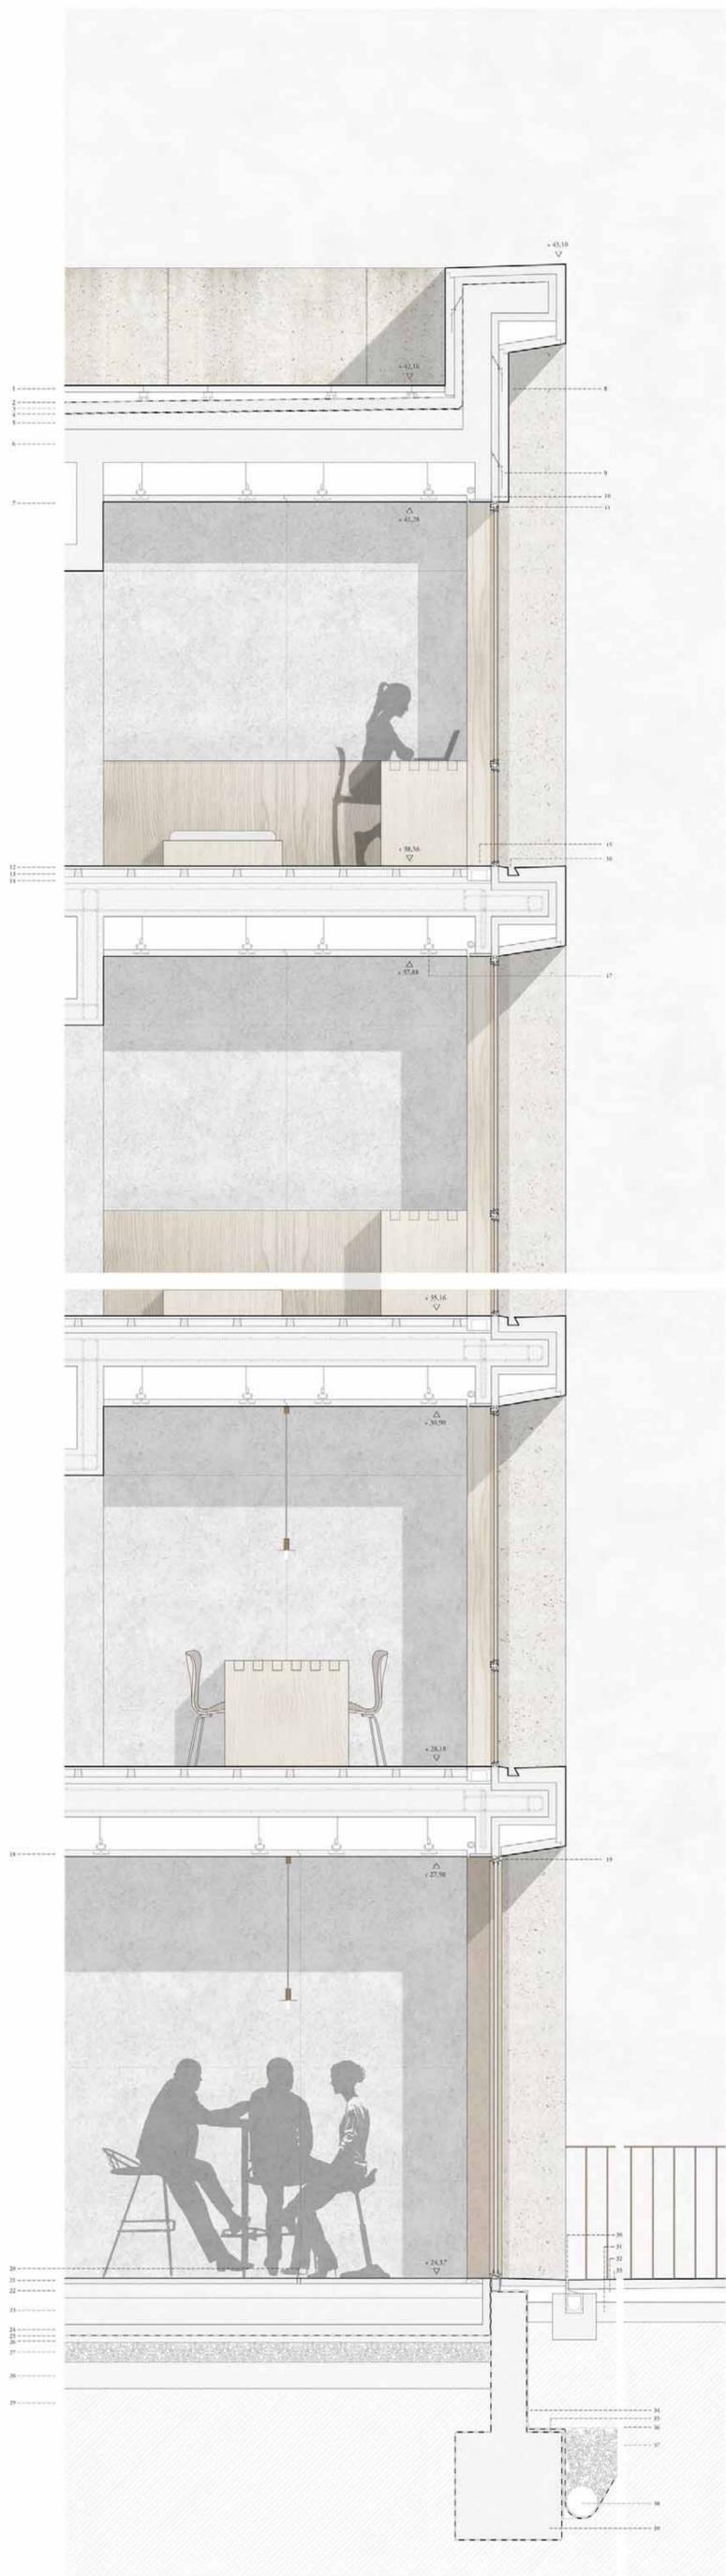
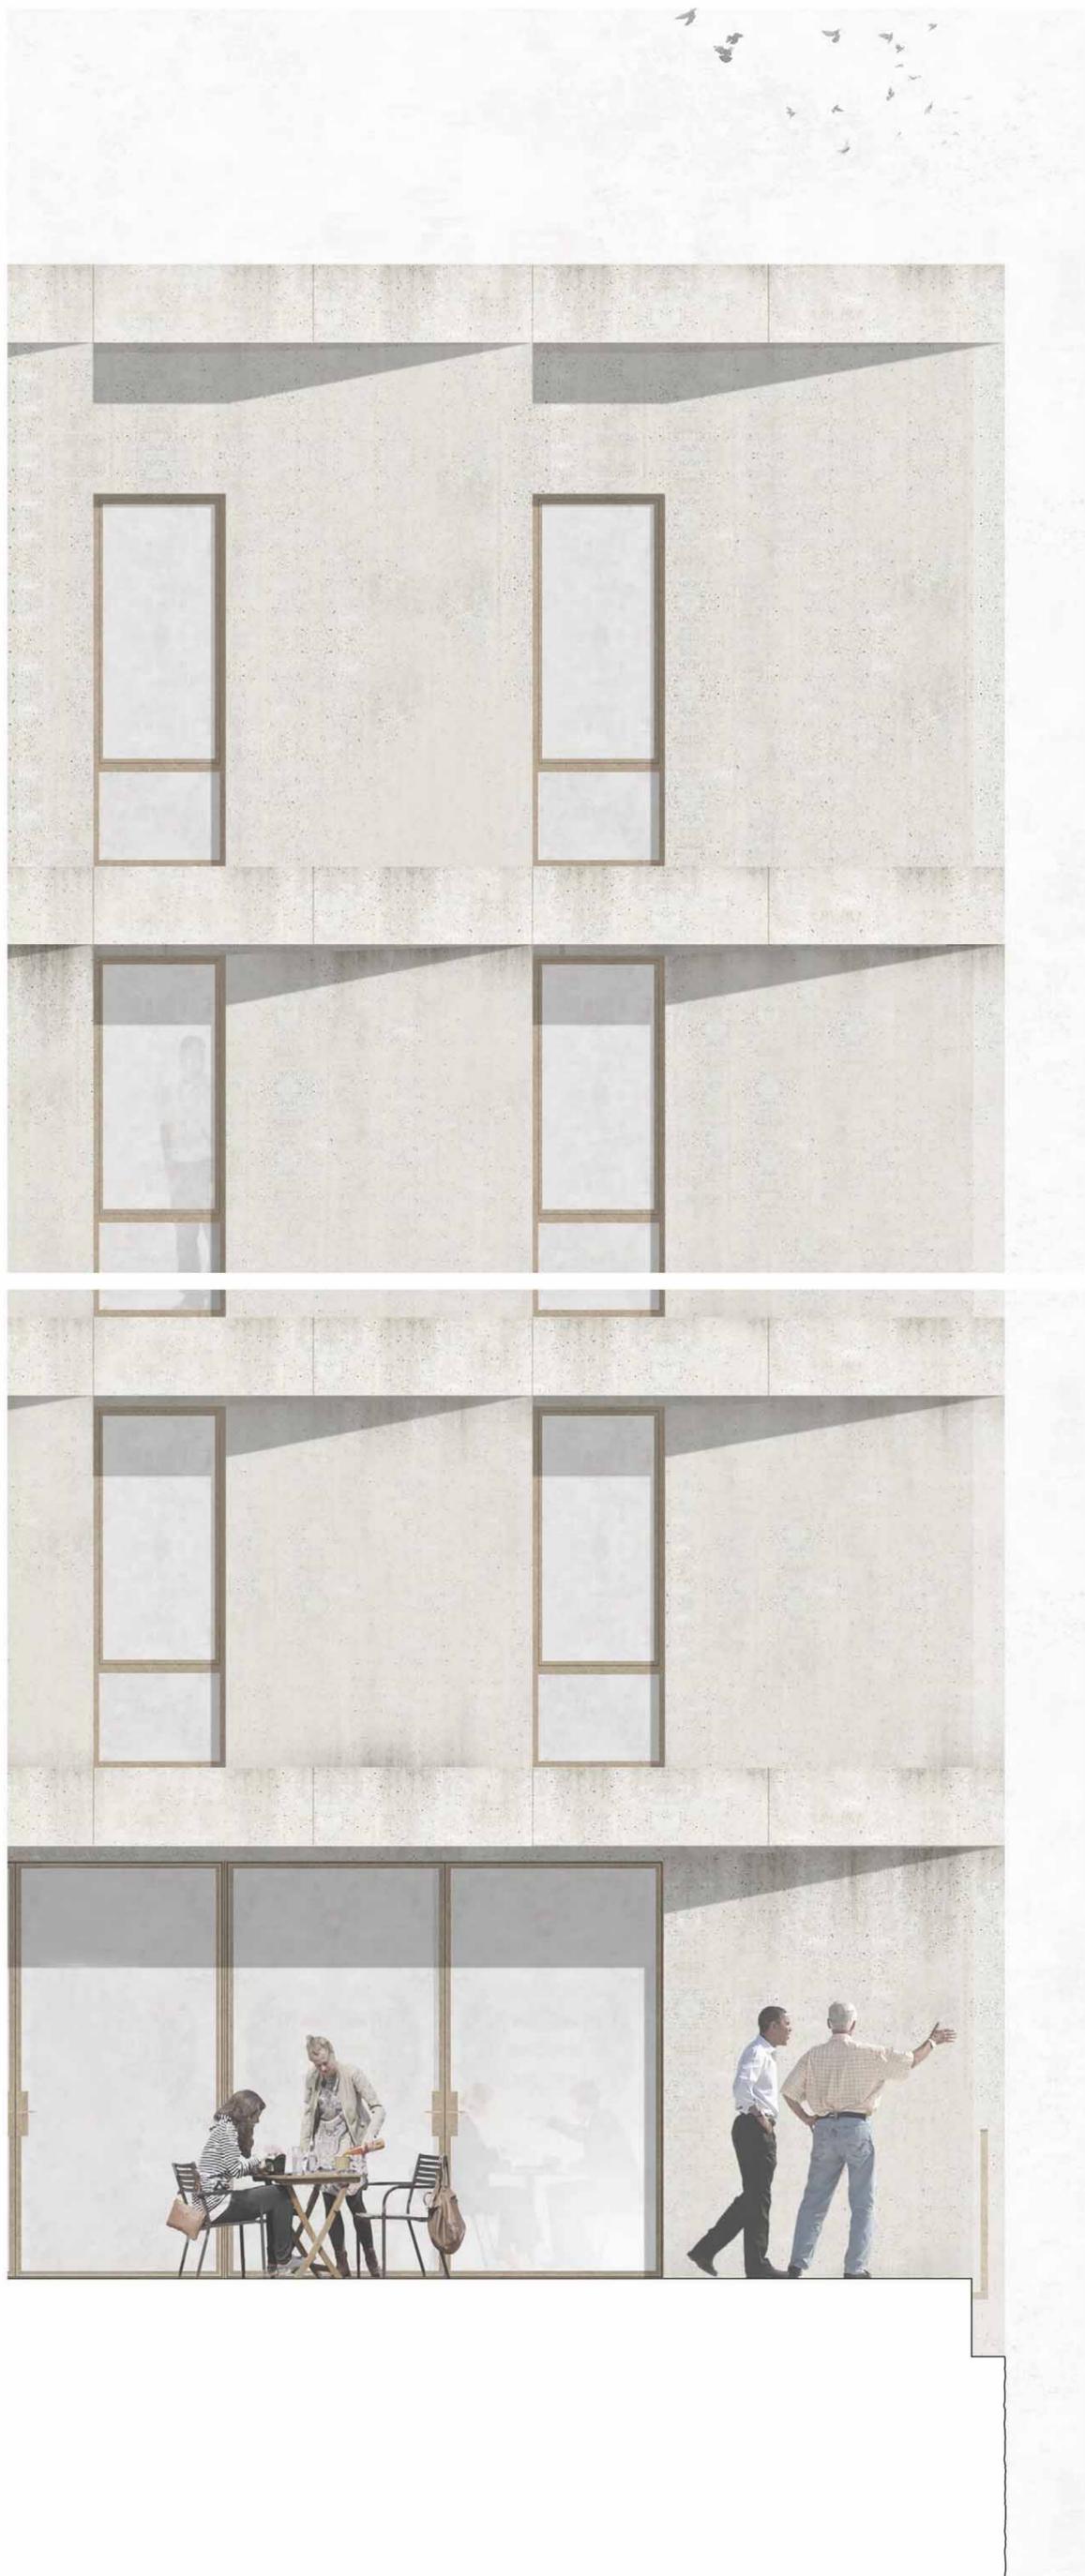
Definição material e constructiva da envolvente exterior - Residência de Investigadores - Esc. 1/35

1. Lajeira de betão hidrófugo, esp. 50mm 2. Feltro polimérico 3. Isolamento térmico tipo "ROOFMATE", esp. 80mm 4. Tela de impermeabilização e barreira para vapor, esp. 2x 04mm 5. Camada de forma e pendente com exposição variável com inclinação de 2%

6. Laje maciça em betão, esp. 250mm 7. Espaço técnico 8. Painel de betão ocre pré-fabricado, esp. 70mm 9. Sistema de fixação tipo HALFEN-FPA 10. Isolamento Térmico, esp. 60mm 11. Caisilharia SECCO EBE-65 com acabamento em Latão 12. Soalho em Riga Velha, esp. 25mm com verniz incolor MATE 13. Isolamento acústico de cortiça, esp. 2x 30mm 14. Regularização, esp. 50mm 15. Grelha de pavimento / Ventilosoventor 16. Peça de betão hidrófugo pré-fabricada com calzeira integrada 17. Sistema de fixação de teto falso em betão, esp. 50mm 18. Caisilharia montada a partir de barras chatas de latão - 70x8mm - e cantoneira de latão - 30x30x3mm 20. Junta de dilatação tapada por calza metálica 21. Pavimento de microbetão, esp. 40mm 22. Enchimento, esp. 110mm 23. Massame Armado, esp. 200mm 24. Isolamento Térmico, esp. 80mm 25. Impermeabilização, esp. 04mm 26. Betão de Limpeza, esp. 50mm 27. Caixa de Brita, esp. 150mm 28. Camada de Tout-Venant, esp. 200mm 29. Terreno Compactado 30. Brick-Slot em Aço 31. Camada de Tout-Venant, esp. 150mm 32. Camada de Areia, esp. 100mm 33. Revestimento exterior em Lajeira de Betão hidrófugo 34. Impermeabilização, esp. 04mm 35. Manta drenante 36. Geotêxtil 37. Caixa de brita 38. Tubo de dreno 39. Sapata

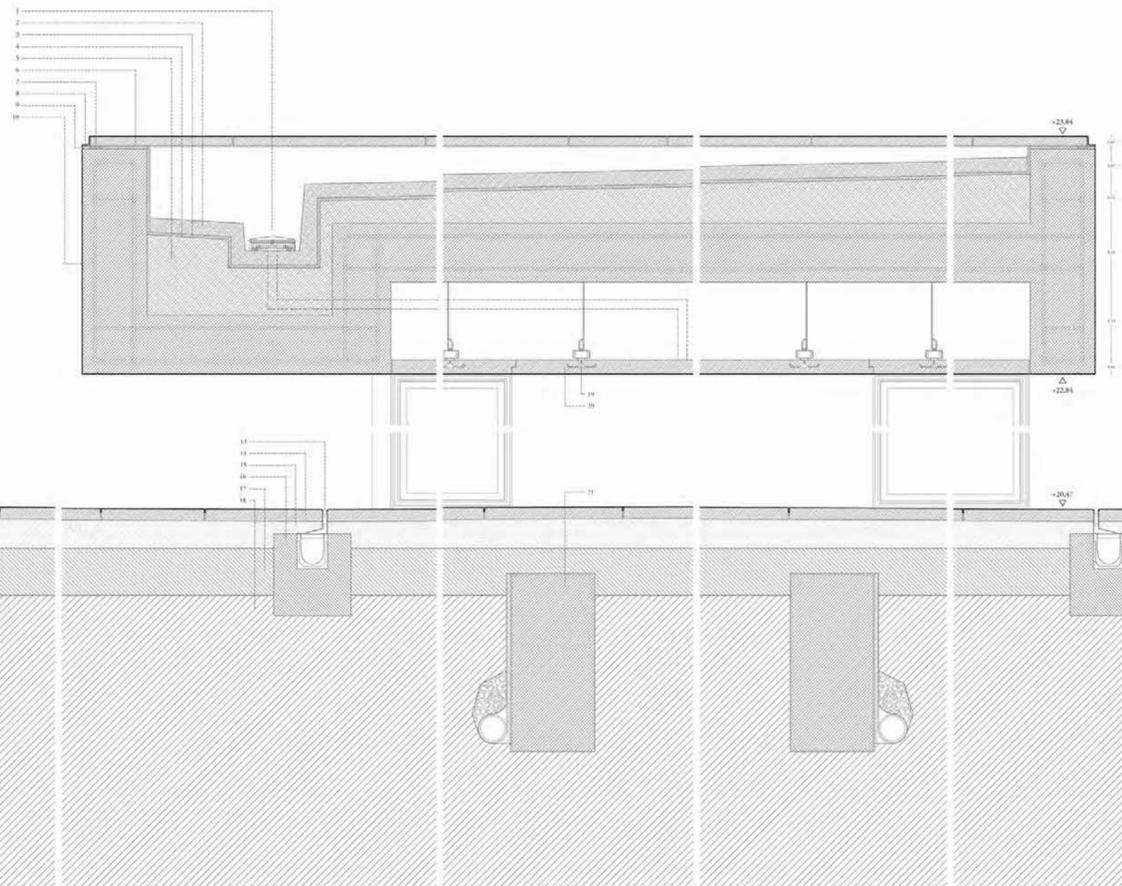
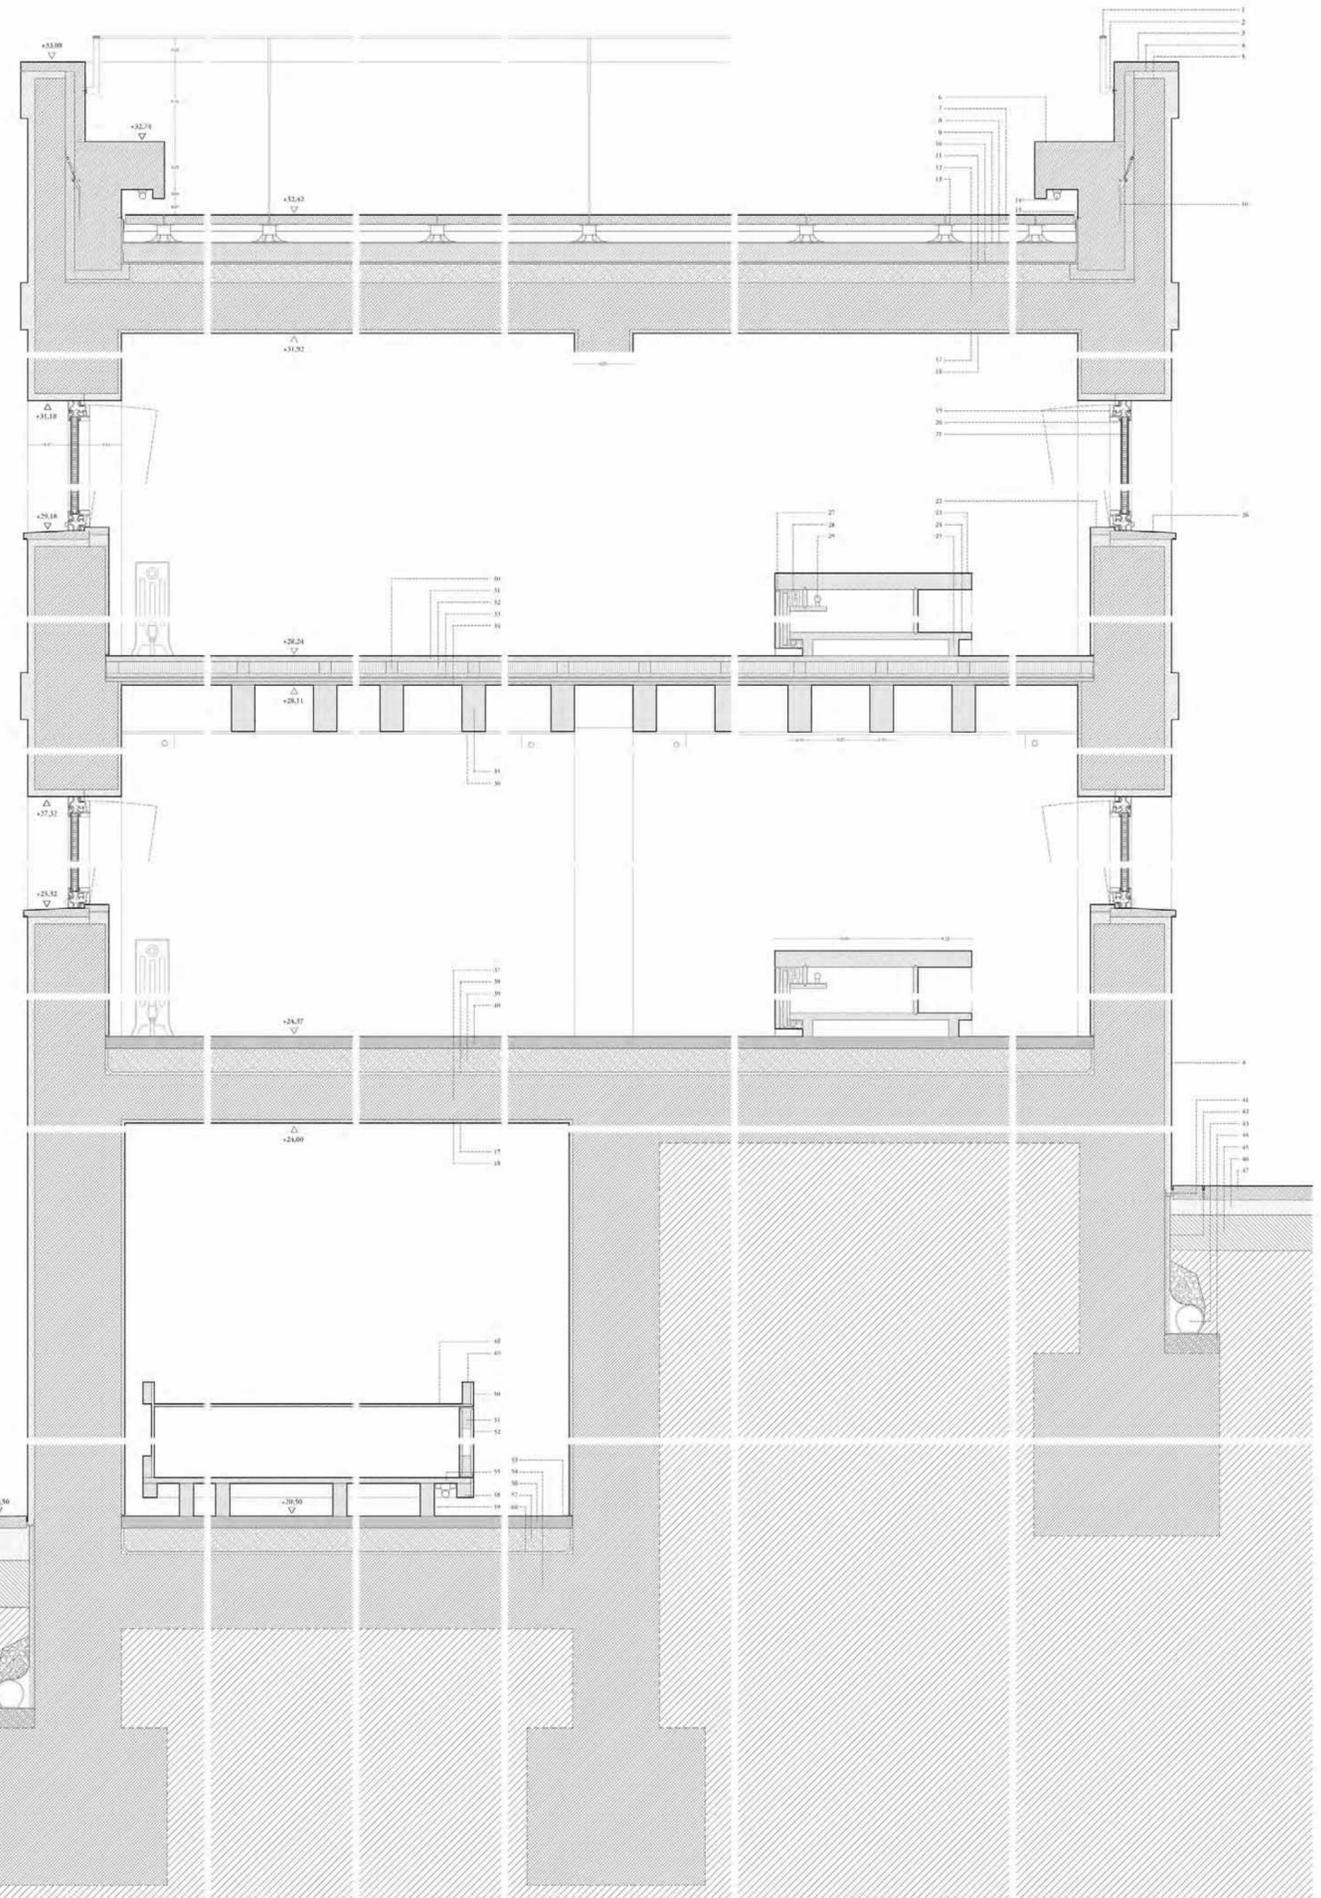
**País | Foyer**  
 1. Sistema sónico de drenagem tipo "GEBERIT PLUVIA" 2. Camada de massa armada, esp. 60mm 3. Feltro polimérico 4. Tela de impermeabilização e barreira para vapor, esp. 2x 0,4mm 5. Camada de forma e pendente de espessura variável, inclinação superior a 2% 6. Chapa em Aço, esp. 0,5mm 7. Chapa em Aço, esp. 0,8mm 8. Canoneira em Aço 40x40mm, esp. 0,5mm 9. Cordão de silicone 10. Viga em Betão armado, esp. 270mm 11. Guarda corpos 12. Peça em betão pré-fabricado de remate do pavimento exterior 13. Brício-lot em aço 14. Pavimento exterior em laje de betão, esp. 50mm 15. Camada de areia, esp. 120mm com inclinação mínima de 1,5% 16. Caixa envolvente em betão 17. Camada de Iout-Venani, esp. 200mm 18. Terreno compactado 19. Sistema de fixação de teto falso em betão 20. Teto falso em betão, esp. 60mm 21. Lintel em betão 22. Isolamento térmico tipo "ROOFMATE", esp. 60mm 24. Barra chata em Latão, 70x08 mm 25. Barra chata em latão, 2x 08x08mm 26. Barra chata em latão, 70x08mm 27. Canoneira em Latão, 30x30x0,3mm 28. Vidro duplo 29. Caixa de ar 30. Placa de vidro, esp. 0,5mm 31. Balcão em betão 32. Iluminação embutida 33. Barrote em madeira, 25x25mm 34. Tampo em madeira Carvalho, esp. 20mm 35. Camada de enchimento, esp. 100mm 36. Massão armado, esp. 200mm 37. Isolamento térmico, esp. 80mm 38. Tela de impermeabilização, esp. 0,4mm 39. Barrote de limpeza, esp. 50mm 40. Caixa de betão, esp. 150mm 41. Black-out 42. Chapa de Latão de remate, desparafusado para substituição de black-out, esp. 0,5mm 43. Canoneira de Aço, 30x30mm

1. Barra chata de latão, 25x10mm 2. Guarda-corpos em latão 3. Peça em betão pré-fabricado, esp. 40mm 4. Argamassa de reboco leve formulada a partir de agregados de coriça e Cal hidrúlica Natural tipo "SECEL ECOCORK LIME" 5. Parede Existente 6. Ranço em betão pré-fabricado 7. Pavimento exterior em Laje de Betão, esp. 50mm 8. Geotextil 9. Isolamento térmico tipo "ROOFMATE", esp. 80mm 10. Tela de impermeabilização e barreira para vapor, esp. 2x 0,4mm 11. Camada de forma e pendente de espessura variável com inclinação superior a 2% 12. Laje estrutural existente, esp. 200mm 13. Pedestal 14. Iluminação exterior embutida 15. Perfil de remate 16. Sistema de fixação tipo Hülfin-FPA 17. Camada de regularização tipo MAXDUR, esp. de 10mm 18. Revestimento interior em Microcimento tipo SECEL. Microcimento constituído por duas camadas de microcimento MC 01 e 02 esp. 0,5mm 19. Caixailharia SECCO EBE-M1, com acabamento interior em madeira e exterior em latão 20. Vidro duplo 21. Estofe tipo veneziana integrado na caixa de ar 22. Peça em madeira, esp. 30mm 23. Tampo em madeira maciça, esp. 70mm 24. Madeira, esp. 30mm 25. Barrote de madeira 60x70mm 26. Perfil em betão pré-fabricado 27. Placa de Madeira, esp. 20mm 28. Sistema corre para armário 29. Lâmpada incandescente de casquilho redondo 30. Barrote de madeira, 50x50mm 31. Serralho em Titânio, esp. 25mm 32. Isolamento acústico de cortiça 33. Dupla placa de VIROC intercalada por omebrana elastómera 34. Forro em regado de madeira de 120mm por 15mm 35. Estrutura de Madeira existente, 100x200mm 36. Viga metálica existente, esp. 10mm 37. Laje em betão existente 38. Tela acústica, esp. 10mm 39. Regularização, esp. 100mm 40. Revestimento em Microbetão, esp. 50mm 41. Canoneira em Aço, 30x30x0,3mm 42. Impermeabilização e maneta drenante 43. Dreno 44. Fecho de limpeza 45. Iout-Venani, esp. 150mm 46. Camada de areia, esp. 60mm 47. Microcubo 48. Contraplacado marítimo, esp. 12mm 49. Barrote em Madeira, 40x70mm 50. Contraplacado Marítimo, esp. 12mm 51. Barrote de estrutura de porta 52. Revestimento de porta, esp. 12mm 53. Perfil metálico de remate para rodapé invertido 54. Laje existente 55. Base em contraplacado, esp. 25mm 56. Revestimento em Microbetão, esp. 50mm 57. Regularização, esp. 100mm 58. Barrote estrutural, 60x60mm 59. Barrote estrutural, esp. 60x140mm 60. Tela acústica
