**FCTUC** DEPARTAMENTO DE ENGENHARIA CIVIL  
FACULDADE DE CIÊNCIAS E TECNOLOGIA  
UNIVERSIDADE DE COIMBRA

# **Influência da fase de tratamento na qualidade de colagem de madeira de Pinheiro Bravo**

Dissertação apresentada para a obtenção do grau de Mestre em Engenharia Civil na Especialidade de Estruturas

**Coimbra, Julho, 2016**

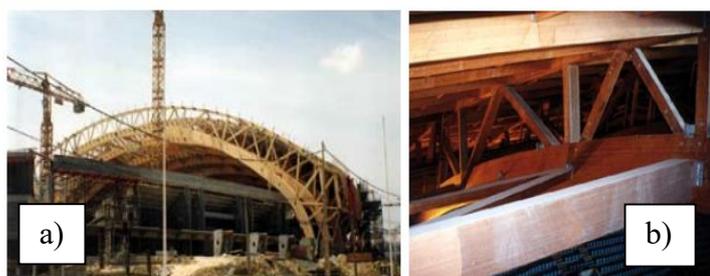
Figura 2.1 – a) Cobertura do Meo Arena; e b) Pormenor construtivo do mesmo (Cruz, 2007)

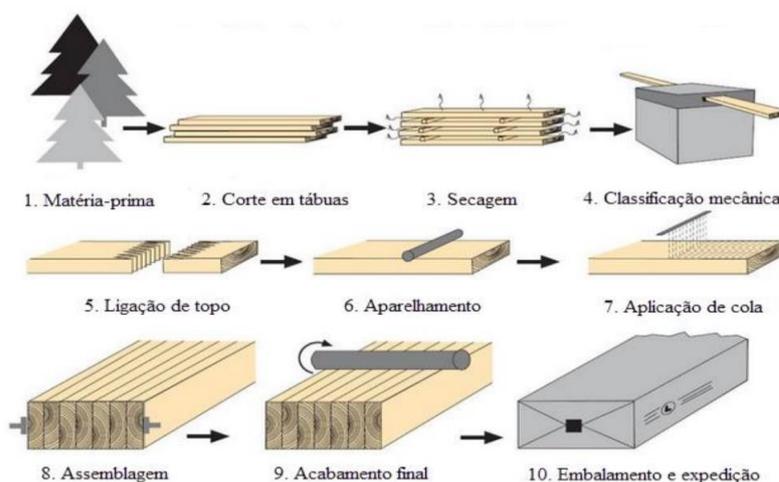
Figura 2.3 - Processo de fabrico de MLC (Martins, 2015)

O processo de fabrico da MLC tem início com o processamento da matéria-prima prosseguindo com as etapas que se apresentam de seguida, estando ilustradas as várias etapas na Figura 2.3.

1. Obtenção da matéria-prima (toros de madeira);
2. Serragem dos toros de madeira em forma de tábuas;
3. Secagem das pranchas e aplicação do tratamento preservador (opcional, mas se aplicado é necessário secar de novo as pranchas);
4. Classificação visual/mecânica das pranchas;
5. Execução de ligações de topo (fabrico de lamelas, aumentando o comprimento dos elementos);
6. Aparelhamento das faces das lamelas;
7. Aplicação de cola na superfície das lamelas a colar;
8. Aplicação de pressão de aperto nas lamelas assembladas;
9. Aparelhamento e acabamento das vigas (poderá ainda ser aplicado tratamento preservador, se for o caso);
10. Embalagem e expedição.

tratamento é necessário que ocorra a secagem da madeira, de forma a que o teor de água da madeira diminua. Após o teor de água atingir os limites estabelecidos, as tábuas de madeira entram no ciclo de fabrico de MLC, apresentado na Figura 2.3, antes do procedimento de classificação mecânica.

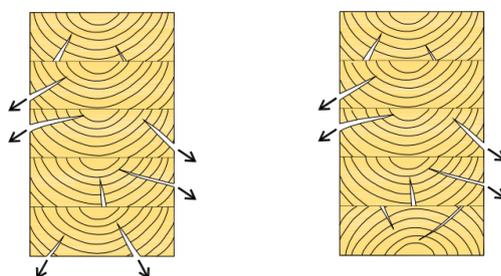
Figura 2.4 - Disposição recomendada para as lamelas na secção de MLC, para classes de serviço 1 e 2 (esquerda) e para classe de serviço 3 (direita) (Gaspar, 2010)

A orientação das lamelas é também alvo de análise por parte da EN 14080 (CEN, 2013). Esta norma estipula que para classes de serviço 1 e 2 as orientações das medulas das várias lamelas a unir deverão estar todas para o mesmo lado. Para a classe de serviço 3, a norma exige que as lamelas exteriores estejam orientadas de forma a que a orientação da medula seja para o exterior. Ambas as disposições podem ser observadas na Figura 2.4.

A adoção desta disposição leva a que se consiga um aumento da durabilidade dos elementos. As fendas de retração surgem, regra geral, na aresta da lamela contrária à localização da medula e com esta disposição consegue-se uma redução da possibilidade de infiltração de água no interior do elemento (Gaspar, 2010).

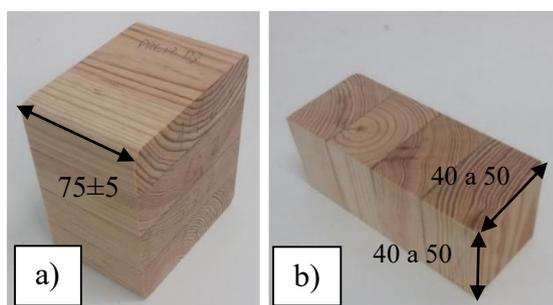
Figura 2.5 – a) Provete para ensaios de delaminação, e b) provete para ensaios de resistência ao corte pela linha de cola [mm]

No Anexo C da EN 14080 (CEN, 2013) encontra-se o procedimento que se deverá seguir para que se realizem os ensaios de delaminação da linha de cola. Os provetes a ensaiar deverão ter segundo a dimensão paralela às fibras de madeira  $75 \pm 5$  mm, devendo nas restantes dimensões ter dimensão igual à secção transversal da viga. Se a viga tiver uma largura superior a 300 mm, a secção transversal deverá ser dividida em dois ou mais elementos, tendo cada um no mínimo 130 mm de largura. Se a altura da secção tiver mais de 600 mm, esta deverá também ser cortada em dois ou mais elementos, devendo a altura mínima da secção ser igual ou superior a 300 mm. Na Figura 2.5 a) é apresentado um exemplo de um provete para ensaios de delaminação.

Segundo a norma referida, no decorrer dos ensaios, a aplicação da carga deverá ser constante em controlo de movimento, não devendo a rotura ser atingida antes dos 20 s. A largura da secção transversal condiciona o número de provetes a extrair por secção transversal. Se a largura for inferior a 100 mm deverá ser extraído um provete; se a largura for entre 100 mm e 160 mm deverão ser extraídos dois provetes; se a largura for superior a 160 mm deverão ser extraídos três provetes. A norma refere também que, por secção transversal, deverão ser ensaiados pelo menos três linhas de colagem de diferentes zonas (superior, meio, inferior). Caso os provetes tenham menos de dez planos de colagem, devem ser ensaiados a totalidade dos planos de colagem. Na Figura 2.5 b) é apresentado um exemplo de um provete para ensaios de resistência ao corte pela linha de cola.

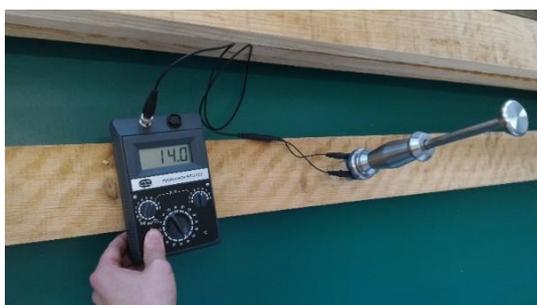
Figura 3.1 - Determinação do teor de água das tábuas através do humidímetro de agulhas.

As tábuas de ambos os lotes apresentavam dimensões médias de 0,04 x 0,11 x 2,50 [m], espessura, largura e comprimento, respetivamente. O lote MST apresentava um teor de água médio de 13 %. Por outro lado, o lote MTAC apresentava um teor de água médio de 18 % (medido com o humidímetro de agulhas). Com o intuito de aferir a validade das medições realizadas no lote MTAC com o humidímetro de agulhas foram recolhidas algumas amostras de tábuas em que foram realizadas medições com o referido equipamento e de seguida

determinado o teor de água em estufa (ver procedimento em 3.3.1). Dos resultados obtidos verificou-se que o humidímetro indica valores de teor de água superiores aos determinados em estufa (3,5% em média). Esta verificação permitiu concluir que todas as tábuas do lote se encontravam em condições de serem coladas.

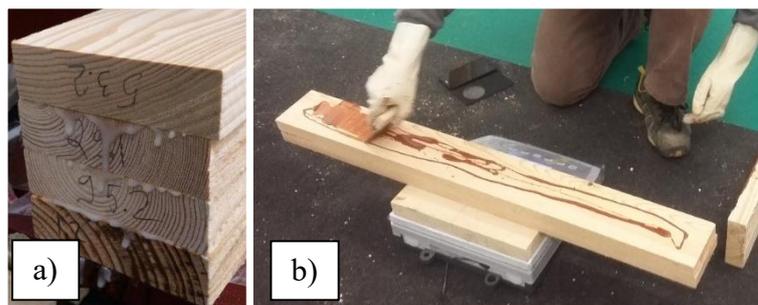
Figura 3.3 – a) Orientação das lamelas para classe de serviço 3; b) aplicação e espalhamento da cola numa lamela

O processo de aparelhamento e corte das tábuas em duas lamelas de 1m conduziu a que fosse feita nova medição de massas e dimensões para reajustar a distribuição das massas volúmicas das 4 lamelas afetas a cada elemento. Com o intuito de minimizar a influência da massa volúmica nos resultados e criar condições semelhantes de massas volúmicas em cada plano de colagem, as lamelas foram ordenadas de forma a respeitar uma disposição alternada de massas volúmicas. Poderão observar-se as massas volúmicas de cada lamela, de cada elemento e de cada lote de madeira na Tabela A.2 do Anexo B. Procurou-se que a orientação das lamelas fosse a referida pela EN 14080 (CEN, 2013) para classes de serviço 3, cujo um exemplo se apresenta na Figura 3.3 a).

O processo de colagem iniciou-se com a mistura da cola com o endurecedor de forma a obter uma mistura homogénea. A cola foi aplicada apenas numa superfície de cada lamela, recorrendo a uma espátula denteada para espalhar a cola de forma uniforme e uma balança (16000g± 0,1g) de forma a contabilizar a quantidade de cola aplicada. Na Figura 3.3 b) é visível o processo de espalhamento de cola numa das lamelas a colar.

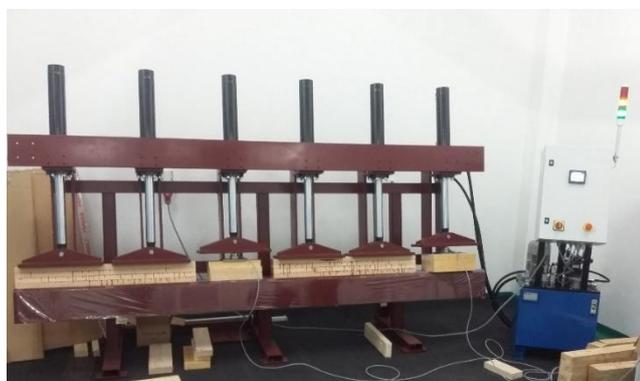
Figura 3.4 – Sistema de prensagem dos elementos

O sistema de aplicação da pressão de aperto nos elementos consistiu num conjunto de 6 atuadores de carga, cada um com capacidade máxima de aproximadamente 50 kN, controlados por uma central hidráulica, como se mostra na Figura 3.4. A pressão de aperto em cada elemento foi aplicada através de dois cilindros hidráulicos, sendo que, cada atuador de carga tinha uma área de contacto com a madeira de aproximadamente 0,05 m<sup>2</sup>. Durante todo o processo de prensagem a pressão de aperto foi monitorizada através de duas células de carga “RTN0.05/4.7t” nos dois atuadores livres, efetuando ajustes na força dos atuadores sempre que necessário.

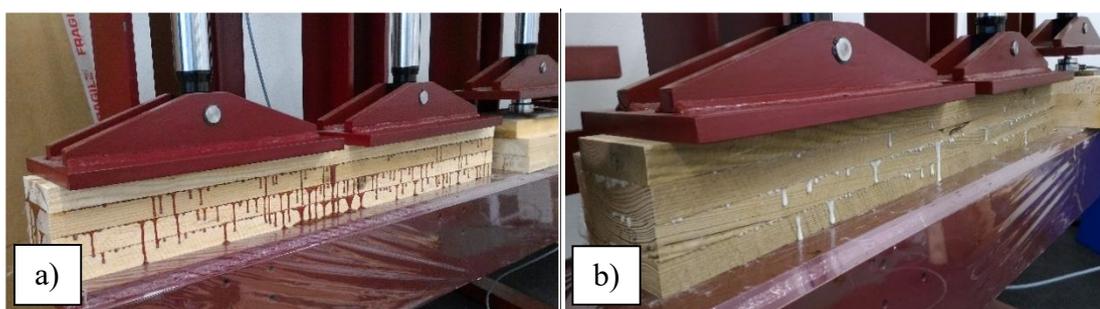
Figura 3.5 – a) Colagem de um elemento de madeira sem tratamento com PRF; e b) Colagem de um elemento de madeira tratada antes da colagem com MUF.

A pressão de aperto diferiu consoante o tipo de cola. Nos elementos do tipo PRF a pressão de aperto aplicada foi de 0,8 MPa durante 240 minutos. Nos elementos do tipo MUF a pressão de aperto foi de 0,6 MPa e foi aplicada durante 540 minutos. Todos os parâmetros de colagem dos elementos podem ser consultados na Tabela A.1 no Anexo B. Quando a pressão de aperto foi aplicada verificou-se uma libertação de cola pela junta de colagem, o que indica que a quantidade de cola aplicada foi suficiente para cobrir toda a área a colar. Na Figura 3.5 a) é possível observar a colagem de um elemento de MST colada com PRF e na Figura 3.5 b) uma colagem realizada com cola MUF num elemento de MTAC.

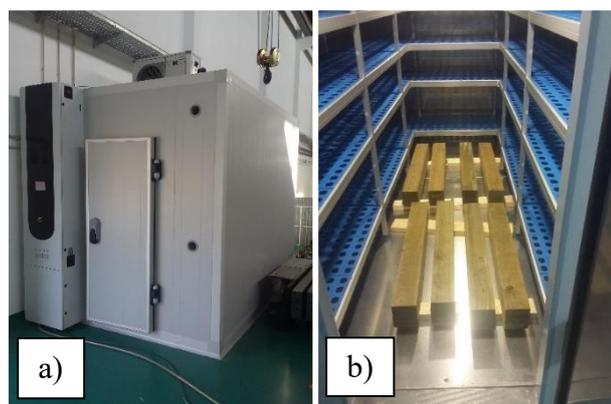
Figura 3.6 – a) Câmara de secagem utilizada ; e b) disposição dos elementos para secagem

Da Tabela 3.3 destaca-se o elevado teor de água apresentado pelos elementos PRF\_31 e PRF\_32. Os teores de água apresentavam-se acima do limite estabelecido, pelo que foi necessário iniciar um processo de secagem dos elementos na câmara de secagem apresentada na Figura 3.6. Na Tabela 3.4 são apresentadas as condições de Temperatura e Humidade Relativa a que os elementos foram sujeitos e a sua duração. A escolha das condições aplicadas incidiu sobre a tabela 3-4 de Simpson (1999).

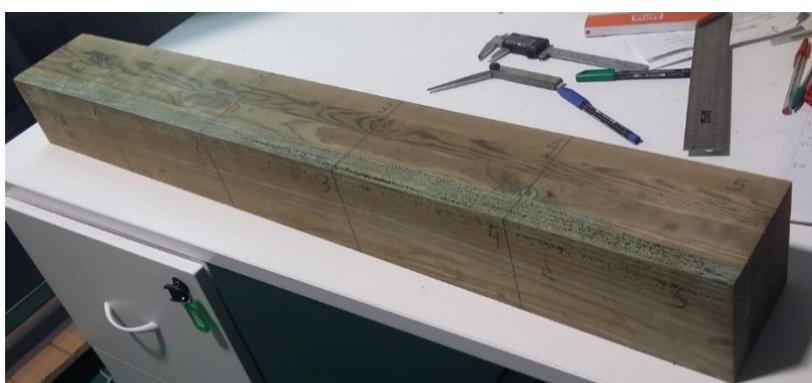
Figura 3.7 – Aparência de um elemento tratado depois de colado, após a sua secagem

Antes de obter os provetes, foi feito um levantamento das patologias que os elementos tratados após a colagem apresentavam. Quando secas, foi possível observar que os elementos apresentavam uma cor verde seca, com algumas diferenças de cor entre as lamelas, como visível na Figura 3.7. Observou-se ainda que os elementos apresentavam algumas fissuras, quer pela

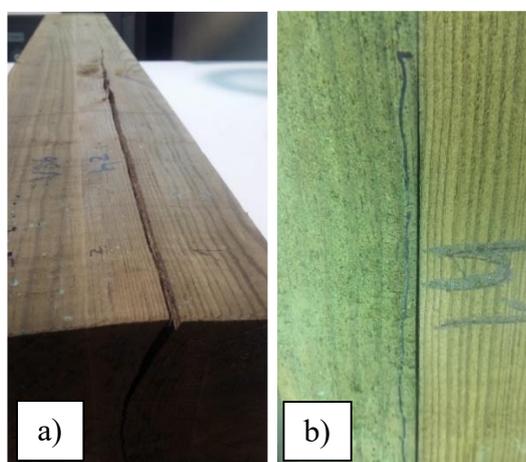
Figura 3.8 – a) Fissuração pela madeira; b) Fissuração pela linha de cola

madeira (Figura 3.8 a)), quer pela linha de cola (Figura 3.8 b)). Procedeu-se então à quantificação da percentagem de fissuração pela linha de cola de cada elemento, considerando como comprimento de linha de cola o comprimento longitudinal do elemento. As fissuras pela linha de cola registadas são apresentadas na Tabela 3.6.

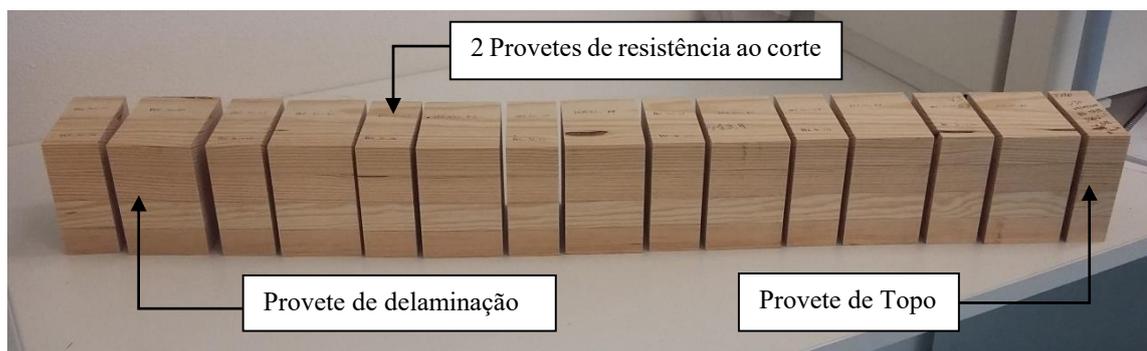
Figura 3.9 – Corte dos elementos para obtenção de provetes de delaminação e provetes de resistência ao corte pela linha de cola

Sempre que era visível a existência de nós ou bolsas de resina na madeira, os cortes foram feitos de forma a evitar a influência destes nos provetes de delaminação. Dos elementos foram descartados em ambos os topos os 3cm iniciais de modo a evitar defeitos de colagem, seguindo o corte de um provete para resistência ao corte e de seguida um provete para ensaio de delaminação, intercalando no restante comprimento do elemento. Na Figura 3.9 apresenta-se a forma como foram obtidos os provetes pelos elementos de 1 m de comprimento.

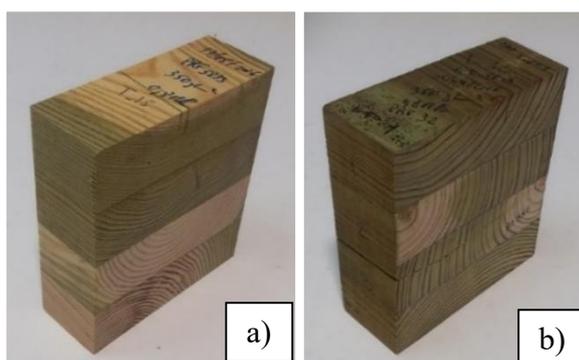
Figura 3.10 – a) Exemplo de provete de madeira tratada antes de colada, e b) Exemplo de provete de madeira tratada depois de colada

Nos elementos de madeira tratada antes da colagem, após o aparelhamento, era visível exteriormente a existência de zonas onde não existia produto preservador retido. Na Figura 3.10 a) é visível a existência dessas zonas num provete de topo de madeira tratada antes da colagem. Após o corte do elemento em provetes, na secção transversal dos elementos de madeira tratada antes de colada, como o tratamento foi aplicado isoladamente em cada tábuas, era claramente visível a retenção de tratamento preservador na zona do borne e a não existência de produto preservador na zona do cerne. Observou-se que, exteriormente, as zonas em que os elementos não apresentavam tratamento preservador eram zonas onde transversalmente se encontrava madeira de cerne.

Com o corte dos provetes nos elementos de madeira tratada depois da colagem observou-se que, embora o tratamento preservador estivesse disperso de forma uniforme em toda a superfície, na secção transversal denotam-se algumas zonas onde a impregnação de tratamento na madeira foi ineficaz. Na Figura 3.10 b) apresenta-se o exemplo de um provete de onde se pode observar que embora na superfície exterior o tratamento esteja disperso de forma uniforme, na secção transversal nem toda a área foi recebeu de tratamento (sinónimo da presença de cerne).

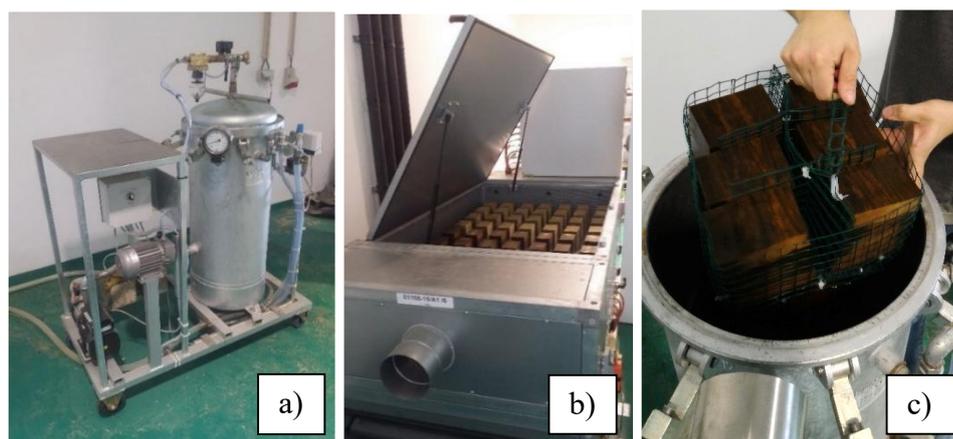
Figura 3.11 – a) Autoclave – equipamento usado para aplicação de ciclos de vácuo e pressão; b) Condução de secagem dos provetes e correspondente disposição dos provetes; c) Pormenor de colocação dos provete no interior do Autoclave

- 1) Mediu-se o comprimento total das linhas de cola;
- 2) Colocaram-se os provetes no sistema de Autoclave, Figura 3.11 a), imersos em água a uma temperatura entre 10°C e 20°C;
- 3) Aplicou-se na Autoclave vácuo entre 70 kPa a 80 kPa durante 5 minutos;
- 4) Aplicou-se na Autoclave pressão entre 500 kPa a 600 kPa durante 60 minutos;
- 5) Repetiram-se os passos 3) e 4)
- 6) Colocaram-se os provetes numa conduta de secagem, Figura 3.11 b), durante 21h, submetidos a uma temperatura de 65°C, com uma humidade relativa inferior a 15% e uma velocidade do ar entre 2 m/s e 3 m/s;
- 7) Deu-se por concluído o 1º ciclo, e repetiram-se os passos 2) a 6);
- 8) Analisaram-se e registaram-se as delaminações observadas nas linhas de cola (2º Ciclo);
- 9) Repetiram-se os passos 2) a 8) (3ª ciclo).

Os provetes foram colocados no Autoclave garantindo que as peças não estavam em contacto entre si. Foram para isso colocados os provetes dentro de compartimentos de rede fina, fabricados para esse propósito, como ilustrado na Figura 3.11 c). Quando colocados na câmara de secagem os provetes foram dispostos de forma a estarem espaçados entre si de, no mínimo, 50 mm entre as faces e com os topos paralelos à corrente de ar, tal como referido pela EN 14080 (CEN, 2013).

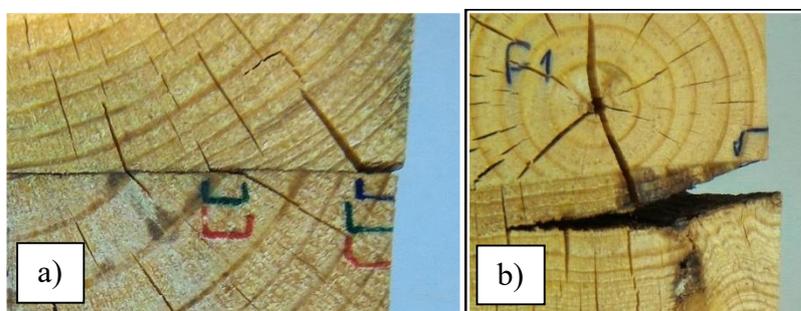
Figura 3.12 – a) Exemplo de delaminações registadas em ambos os ciclos (azul – primeiro ciclo, verde – segundo ciclo; e vermelho – terceiro ciclo) ; e b) Exemplo de delaminação não considerada

Tal como indicado pela EN 14080 (CEN, 2013), foram consideradas as delaminações que se inserissem em qualquer um dos casos que se apresentam de seguida. Na Figura 3.12 a) apresentam-se casos de delaminações que foram contabilizadas.

Não foram consideradas delaminações que se inserissem em qualquer um dos casos apresentados de seguida. Na Figura 3.12 b) apresentam-se o caso de uma delaminação que não foi considerada devido à presença de bolsa de resina.

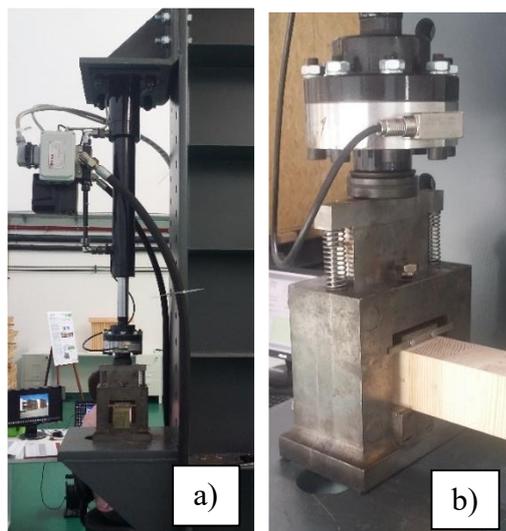
Figura 3.13 – a) Esquema de ensaios de resistência ao corte; e b) Dispositivo para ensaios de resistência ao corte

Os ensaios de corte foram realizados recorrendo a uma prensa hidráulica com capacidade de 50 kN, instalada num sistema de suporte montado no laboratório, como se apresenta na Figura 3.13 a). Os provetes foram colocados num dispositivo de ensaio, visível na Figura 3.13 b), de forma a que a carga seja exercida na direção das fibras de madeira e que a sua aplicação fosse o mais próxima possível (inferior a 1 mm) do plano de corte pretendido.

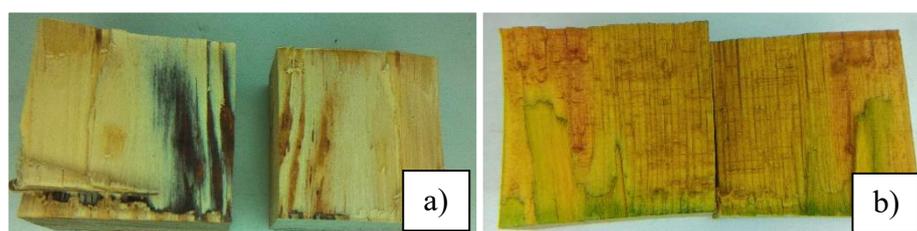
Figura 3.14 – a) Provete de resistência ao corte pela linha de cola de elemento colado com PRF; e b) Provete de resistência ao corte pela linha de cola de elemento colado com MUF

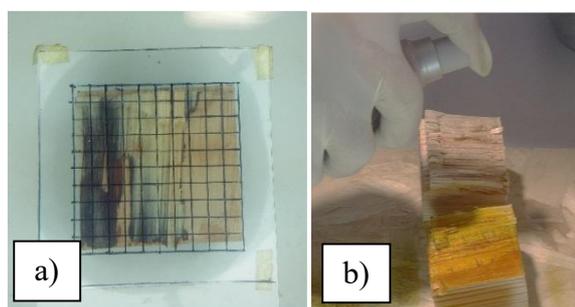
Figura 3.15 – a) Película usada para determinar percentagem de rotura pela madeira; b) Aplicação do indicador de pH nas superfícies de rotura

Após o ensaio, pela superfície de rotura, quantificou-se a percentagem de rotura que ocorreu pela madeira em múltiplos de 5%. Devido à sua cor, nos elementos colados com PRF era facilmente identificada a percentagem de rotura pela madeira. Nos elementos colados com MUF, devido à sua cor esbranquiçada, foi difícil diferenciar a rotura pela madeira da rotura adesiva e coesiva. Na Figura 3.14 a) e Figura 3.14 b) apresentam-se exemplos de dois provetes de resistência ao corte pela linha de cola, um colado com PRF e outro colado com MUF (depois de aplicar o indicador de pH), respetivamente. Para quantificar a percentagem de madeira, recorreu-se a uma película transparente com as dimensões médias dos provetes, foi feita a divisão da secção em 100 elementos iguais de forma a que cada quadricula representasse 1% da secção. A película usada pode ser observada na Figura 3.15 a).

A solução consistiu em dissolver no etanol o alaranjado de metilo, o verde de bromocresol e o carmim de indigo, e de seguida adicionou-se a água destilada. Após preparada a solução, colocou-se num recipiente, onde através de “*spray*” se aplicou a solução nas superfícies de corte (Figura 3.15 b)). Segundo Gaspar (2010), da reação do indicador de pH com a superfície de corte, a madeira apresentou uma cor alaranjada e no caso da cola uma cor esverdeada. Contudo, no presente estudo não se verificou essa alteração de cor. Em alguns casos foi difícil distinguir

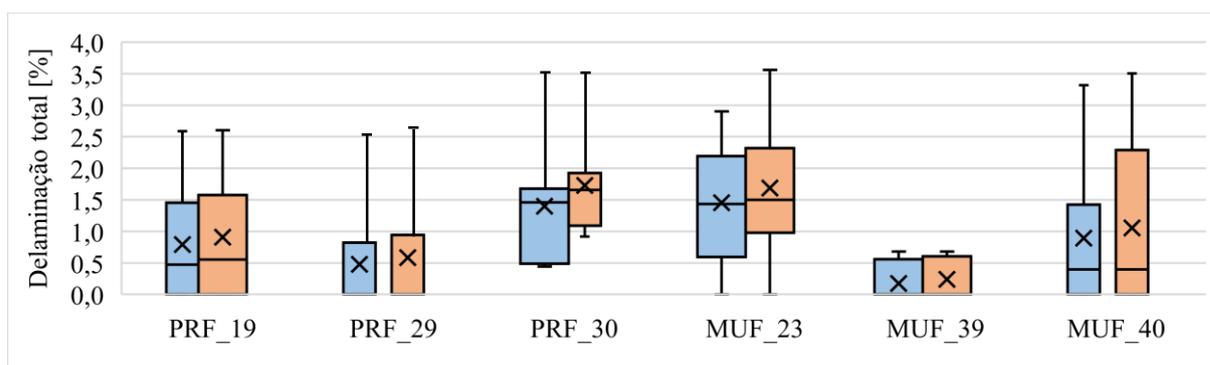
Figura 4.1 – Delaminação total registada nos provetes dos elementos do lote MST

Apresentam-se na Figura 4.1 os resultados de delaminação dos elementos colados com PRF e com MUF sob a forma de diagramas de extremos e quartis.

Ao fim do 2º e 3º ciclos, dos elementos colados com PRF, observa-se que o elemento que apresentou valores de delaminação mais elevados foi o elemento PRF\_30. A delaminação total máxima registada nos PRF\_19 e PRF\_29 foi muito próxima, contudo a maioria dos provetes do elemento PRF\_29 apresentam uma delaminação total menor que os provetes do elemento PRF\_19. Dos elementos colados com MUF, ao fim do 2º e 3º ciclos o elemento cujos provetes apresentaram menor delaminação total, foi o elemento MUF\_39. Os provetes do elemento MUF\_23 apresentaram uma delaminação total ligeiramente superior ao elemento MUF\_40. Por análise da Tabela A.1 denota-se a influência que o tempo em fechado poderá ter na qualidade da colagem, sendo que os elementos MUF\_23, MUF\_39 e MUF\_40 detiveram um tempo em fechado de 11, 19 e 10 minutos, respetivamente. Verifica-se, portanto, que o tempo de fechado teve influência na delaminação registada, concluindo-se que um tempo de fechado de 20 minutos foi benéfico para as colagens.

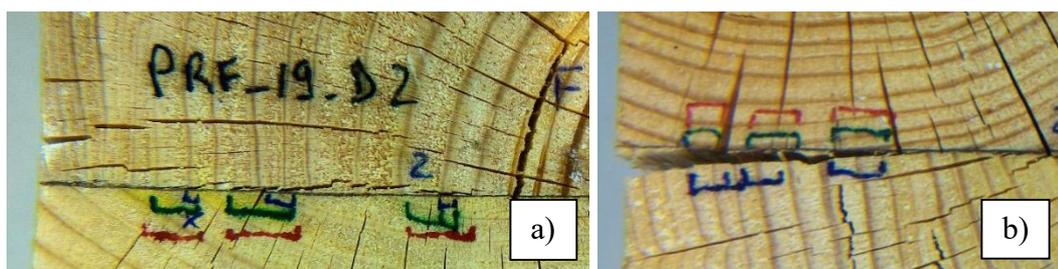
Figura 4.2 – a) Exemplo de linha de cola 2 do elemento PRF\_19; e b) Exemplo de linha de cola 2 do elemento PRF\_30

Da análise das colagens realizadas com PRF, destaca-se o facto de que a delaminação do elemento PRF\_29 que ocorre toda na linha de cola 3 e nos elementos PRF\_19 e PRF\_30 essa delaminação ocorreu em maioria na linha de cola 2. A predominância de delaminação na linha de cola 3 (3 delaminações), terá sido motivada pela massa volúmica elevada da lamela 4 ( $732 \text{ kg/m}^3$ ) e também pela diferença de massas volúmicas das lamelas 3 e 4 ( $132 \text{ kg/m}^3$ ). Após observação da linha de cola 2 dos elementos PRF\_19 e PRF\_30 (Figura 4.2) observa-se que:

- i) No elemento PRF\_19 a delaminação ocorreu associada a uma fenda de retração da madeira;
- ii) No elemento PRF\_30 a delaminação ocorreu também associada a uma fenda de retração, contudo também em zonas onde se verificou a presença de lenho de Outono.

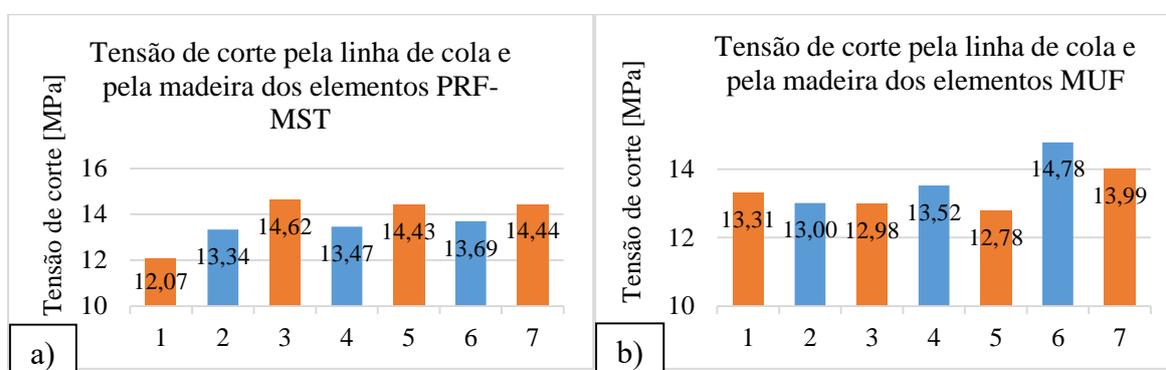
Figura 4.3 –Tensão de corte média das lamelas da madeira (laranja) e da linha de cola (azul): a) dos elementos MST colados com PRF e b) dos elementos MST colados com MUF

Segundo a disposição das lamelas adotada, as lamelas superiores apresentavam a massa volúmica inferior de todo o elemento, ao passo que a lamela inferior apresentava a massa volúmica mais elevada. Para cada tipo de cola fez-se um estudo da tensão de corte média das lamelas de madeira e da tensão de corte média de cada linha de cola para todos os elementos do mesmo lote. Para isso, agruparam-se as lamelas consoante a sua posição no elemento, o que corresponde a um agrupamento consoante a massa volúmica. Na Figura 4.3 é feita a apresentação gráfica dos valores médios de tensão de corte de cada lamela de madeira e de cada linha de cola, sendo a legenda apresentada na primeira e segunda colunas da Tabela 4.6. Para além da legenda da Figura 4.3, na Tabela 4.6 apresenta-se a massa volúmica média das lamelas pela sua posição.

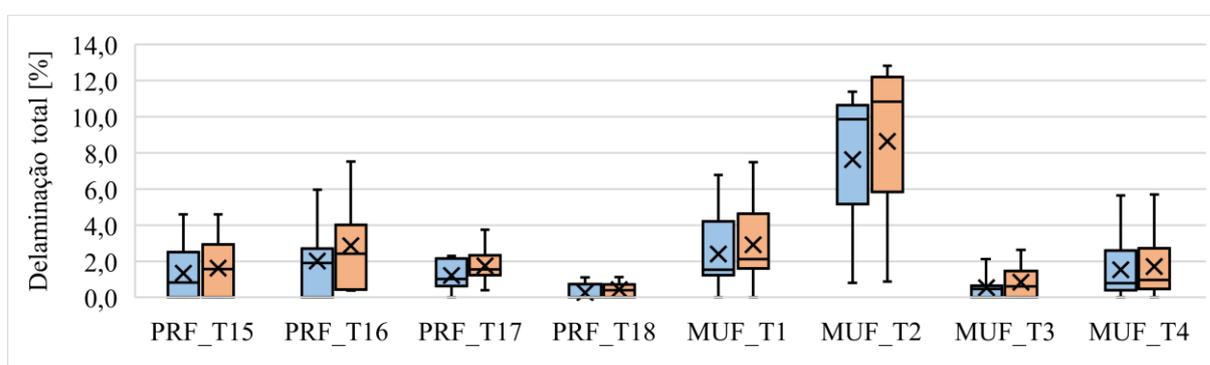
Figura 4.4 - Delaminação total registada nos provetes dos elementos do lote MTAC

Segue-se na Figura 4.4 a apresentação os resultados de delaminação dos elementos colados com PRF e com MUF.

Ao fim do 2º e 3º ciclo de ensaios, nas colagens realizadas com PRF, verifica-se que os provetes do elemento PRF\_16 apresentavam delaminação superior aos restantes elementos, sendo essa diferença mais evidente ao fim do terceiro ciclo. O elemento PRF\_T18 foi aquele que apresentou menor delaminação em ambos os ciclos. Dos elementos colados com MUF, aquele que apresentou maior delaminação foi o elemento MUF\_T2, destacando-se dos restantes pela sua elevada delaminação em ambos os ciclos. O elemento MUF\_T3 foi o que apresentou menor delaminação das colagens realizadas com MUF. Mais uma vez, com o intuito de identificar

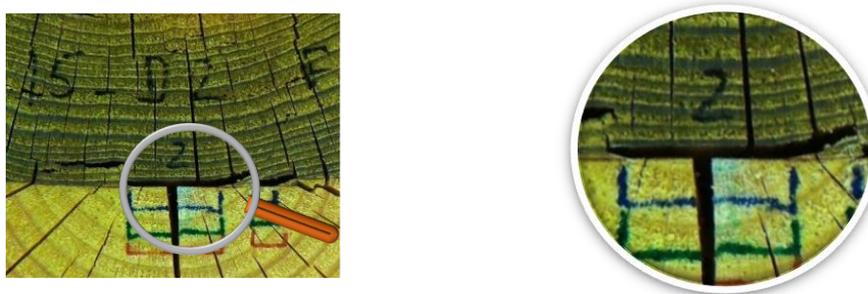
Figura 4.5 - Exemplo de delaminações devidas à presença de lenho de Outono no plano de colagem

Da análise visual do elemento PRF\_T15, constata-se que as lamelas 2 e 3 deste elemento apresentam anéis de crescimento (parte escura - lenho de Outono; parte clara – Lenho de Primavera) com uma inclinação aproximadamente paralela à linha de cola como se pode observar na Figura 4.5, grande parte da delaminação ocorrida nas linhas de cola 2 e 3 ocorreu em zonas onde estava presente lenho de outono numa das superfícies a colar. Também Knorz et al (2015) verificaram dificuldades de adesão em zonas onde era predominante o lenho de Outono, o que afetou a qualidade da colagem. Também nas delaminações ocorridas nas linhas de cola 1 e 2 do elemento PRF\_T16 se encontra influência da presença de lenho de Outono.

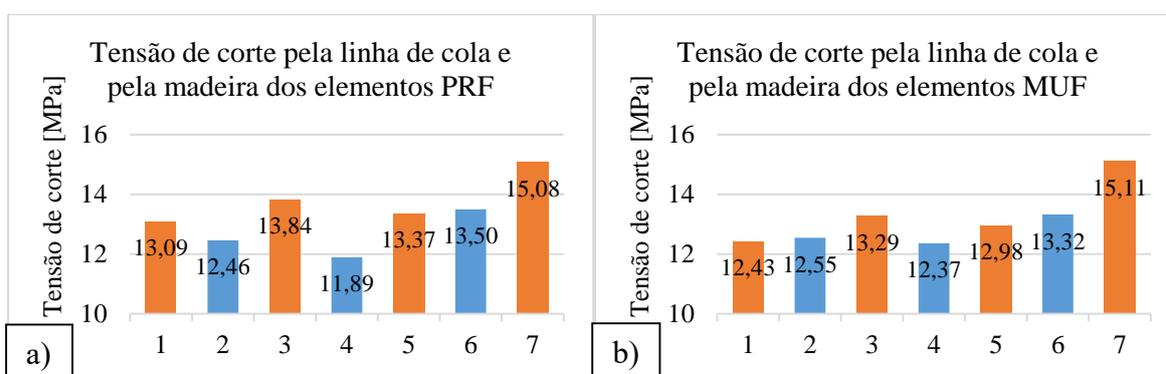
Figura 4.6 - Tensão de corte média das lamelas da madeira (laranja) e da linha de cola (azul):  
a) dos elementos MTAC colados com PRF e b) dos elementos MTAC colados com MUF

Segue-se na Figura 4.6 e Tabela 4.8 a análise dos resultados dos ensaios de resistência ao corte realizados nas lamelas de madeira e na linha de cola para os elementos do lote MTAC.

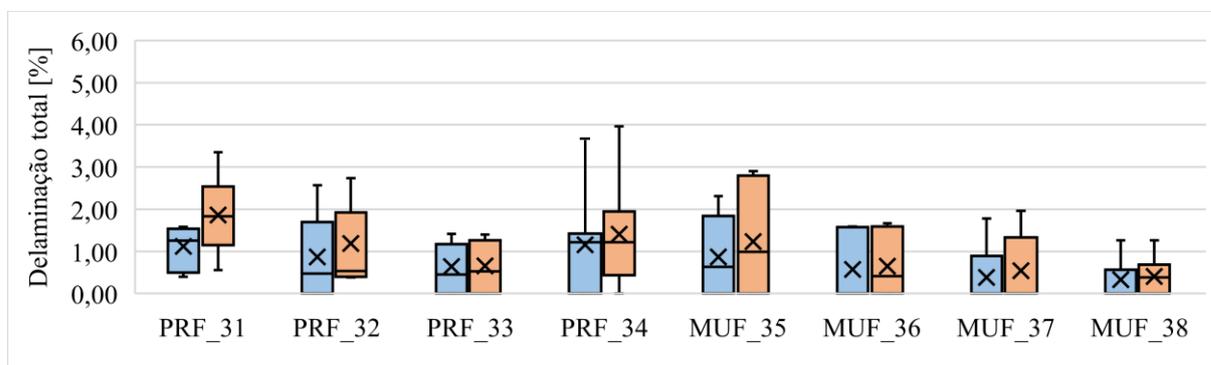
Figura 4.7 - Delaminação total registada nos provetes dos elementos do lote MTDC

Segue-se na Figura 4.7 a apresentação os resultados de delaminação dos elementos colados com PRF e com MUF.

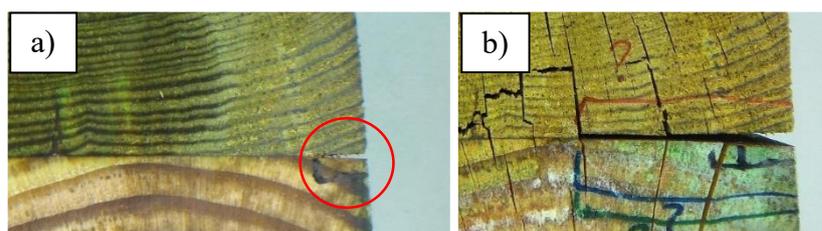
Figura 4.8 – (elemento PRF\_31) - a) fissuração pela linha de cola após tratamento e antes dos ensaios de delaminação; e b) delaminação provocada pela fissuração existente na linha de cola, registada após os ensaios de delaminação

Como já referido anteriormente, as delaminações ocorridas devido à presença das fissuras provenientes da secagem após aplicação do tratamento foram desprezadas. Na Figura 4.8 apresenta-se um exemplo dessas fissuras antes e após os ensaios de delaminação. Caso tivessem sido consideradas as delaminações onde se notou a influência das referidas fissuras, verificar-se-ia que a maior delaminação ocorreria nos elementos que na Tabela 3.6 se destacaram pela elevada fissuração da linha de cola (PRF\_31 e PRF\_32).

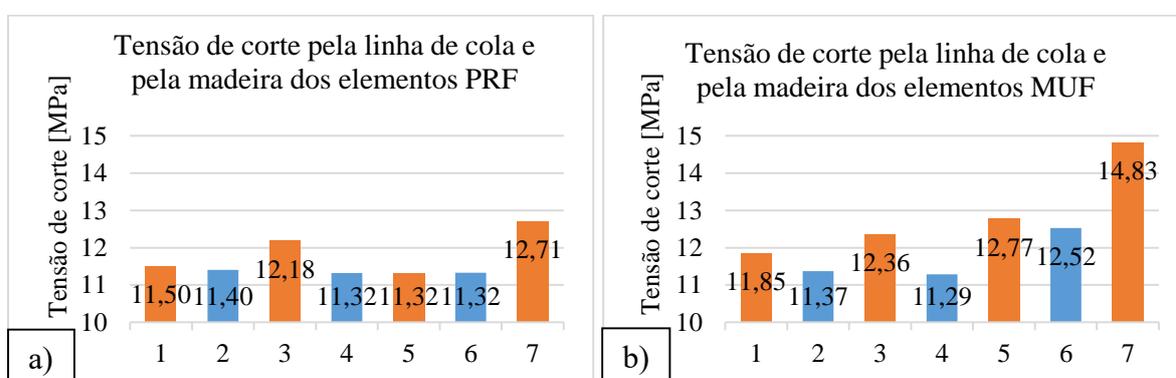
Figura 4.9 - Tensão de corte média das lamelas da madeira (laranja) e da linha de cola (azul):  
a) dos elementos MTDC colados com PRF e b) dos elementos MTDC colados com MUF

À semelhança dos lotes anteriores, apresentam-se as Figura 4.9 e a Tabela 4.10, onde estão indicados os resultados de tensão de corte registados nos ensaios de resistência ao corte pela linha de cola e pela madeira.
