**A NECESSIDADE DA AVALIAÇÃO DO RISCO DE INCÊNDIO
E ANÁLISE DAS NORMAS VIGENTES PARA NÚCLEOS
URBANOS ANTIGOS: UM ESTUDO DE CASO NO CENTRO
HISTÓRICO DE SALVADOR, BRASIL**

Dissertação II de Mestrado em Engenharia Civil, na área de Especialização em Reabilitação de Edifícios, orientada pelo Professor Doutor Tiago Miguel Ferreira e apresentada ao Departamento de Engenharia Civil da Faculdade de Ciências e Tecnologia da Universidade de Coimbra.

**The Need for Fire Risk Assessment and Current Legislation Analysis in Old
Urban Areas: A Case Study in the Historic Center of Salvador, Brazil**

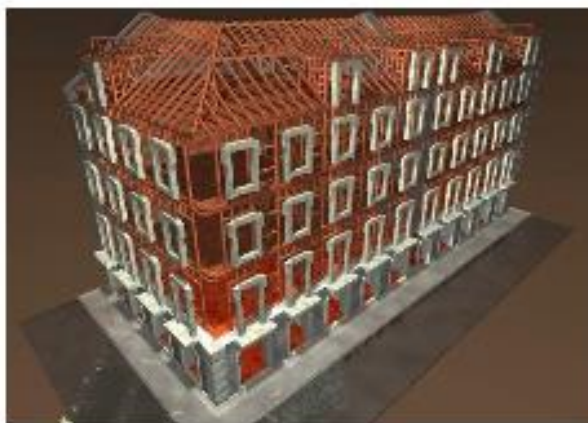
Figura 2.6 - Reconstituição virtual da construção (Silva, V. C. – Um Novo Modelo (e uma Visão) do Edifício Pombalino. Monumentos, 1999).

A arquitetura pombalina concretizou uma das primeiras construções projetadas contra os sismos na Europa e no Mundo, e a racionalidade da construção, sistematizou elementos que já existiam com a interposição dos edifícios em série, seguindo um padrão de vanguarda em quantidades determinadas, além de contribuir para novos conceitos de padronização, normatização e pré-fabricação (Barreiros, 1887 apud Pedro & Silva, 2016). A principal característica desse modelo construtivo foi o fato de ter sido uma estrutura em pórtico tridimensional de madeira, sendo esse encadeamento, uma complexa rede de madeiramento capaz de resistir até certo estágio às oscilações do solo. Tal estrutura era incorporada às paredes de alvenaria e coberta por reboco nas duas faces. A intenção era aferir uma maior resistência às cargas verticais e fornecer ao edifício um ótimo desempenho às ações horizontais (Comissão Portuguesa da UNESCO, 2004). Observa-se com mais detalhes o sistema construtivo nas Figuras 2.6 e 2.7:

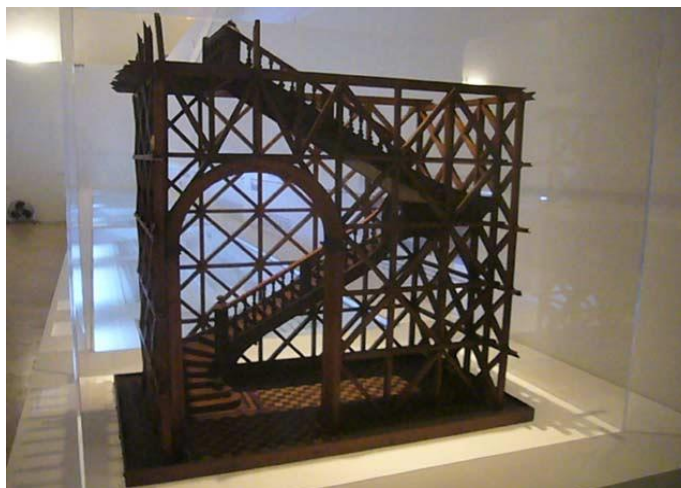
Figura 2.7 - Maquete da Gaiola Pombalina (Wikipédia, acesso em outubro 2021).

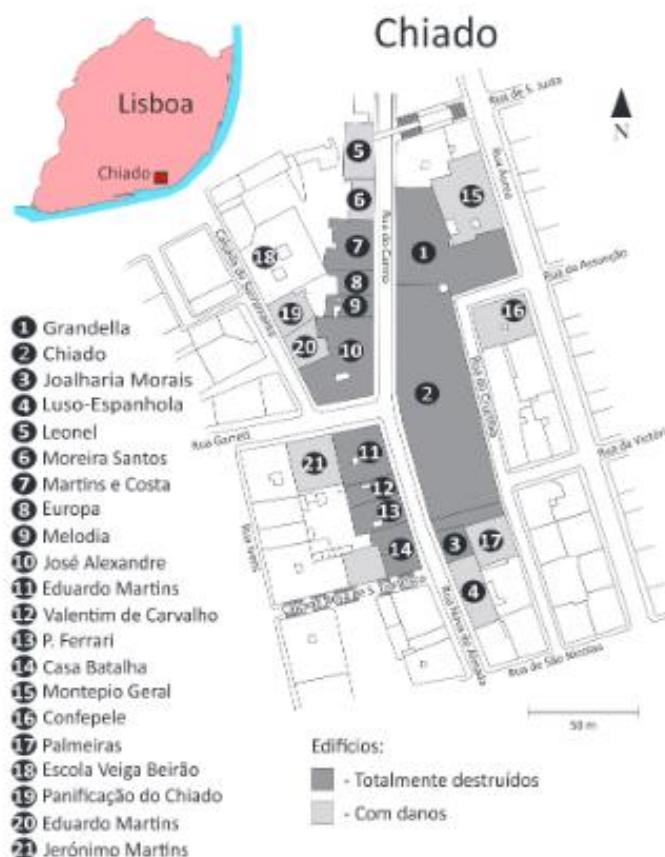
Figura 2.9 - Mapa do enquadramento da área do sinistro. Adaptado do RSB, 1988.b / Incêndio do Chiado, Um olhar técnico operacional (Pedro & Silva, 2016).

alarme, o fogo já ameaçava dispersar-se a outros edifícios, como assim o fez pelas primeiras horas. Fatores como a direção do vento de Nordeste, o desnivelamento do piso dos Armazéns Grandella (10m de diferença entre a Rua Áurea e a Rua do Carmo), tipologia e geometria do edificado, além da falta de pressão dos hidrantes, foram fatores que ajudaram o incêndio a progredir em direção Sul, Sudeste e Oeste (Pedro & Silva, 2016), como representado na Figura 2.9.

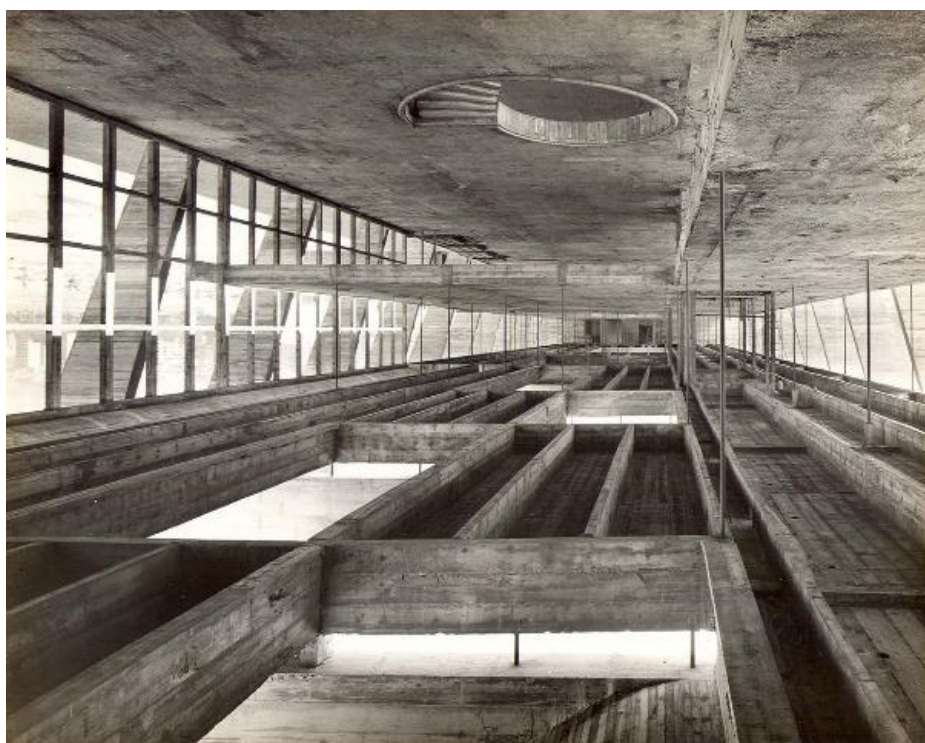
Figura 2.15 - Segundo pavimento do Museu ainda no processo construtivo, Centro de Documentação de Pesquisa do MAM, André Turazzi (CC BY-NC-AS) 1952, apud ARCHDAILY, 2014.

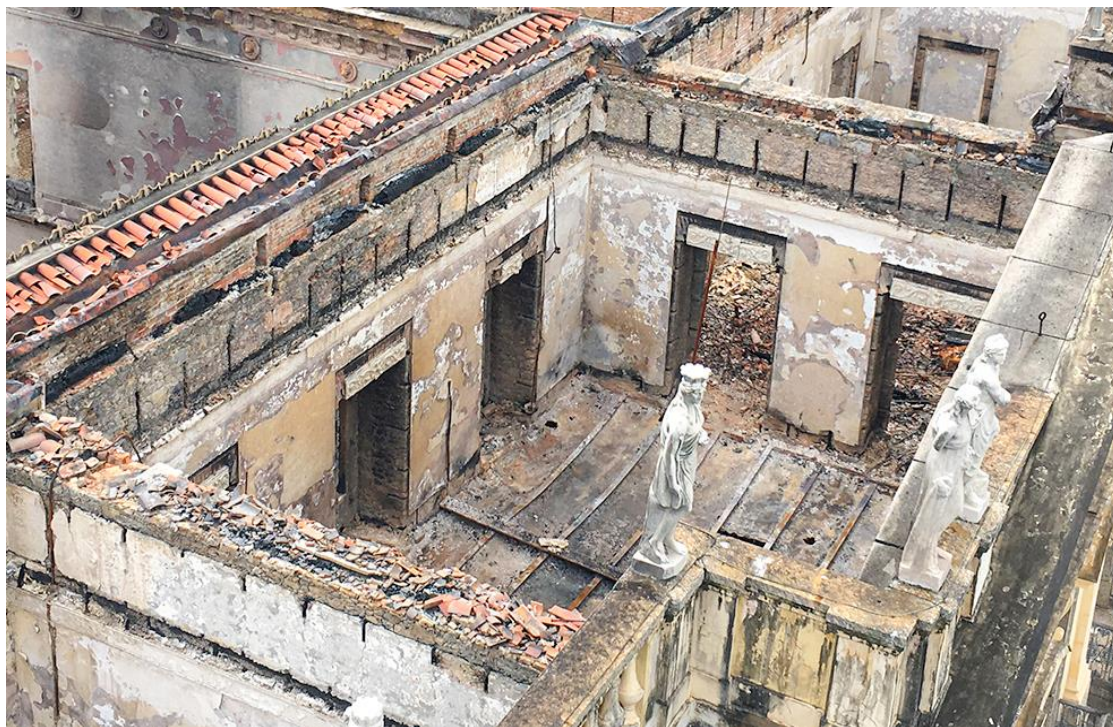
Figura 2.19 - Destruição da cobertura do Museu Nacional após incêndio, Veja Rio (Capobianco, 2020).

O incêndio consumiu o edifício por longas seis horas com tamanha intensidade que o segundo e o terceiro pavimentos, além de grande parte da cobertura, desabaram por completo. Na tentativa de resgate de peças pertencentes a coleções que se encontravam nos escombros, as primeiras medidas tidas como a primeira etapa de recuperação da instituição, foram as instalações de proteções e escoramentos da estrutura remanescente e instalação de uma cobertura provisória, evitando com que a chuva destruísse ainda mais os materiais que pudessem ser resgatados. Pode-se observar o estado de degradação da estrutura nas Figuras 2.19 a 2.22:

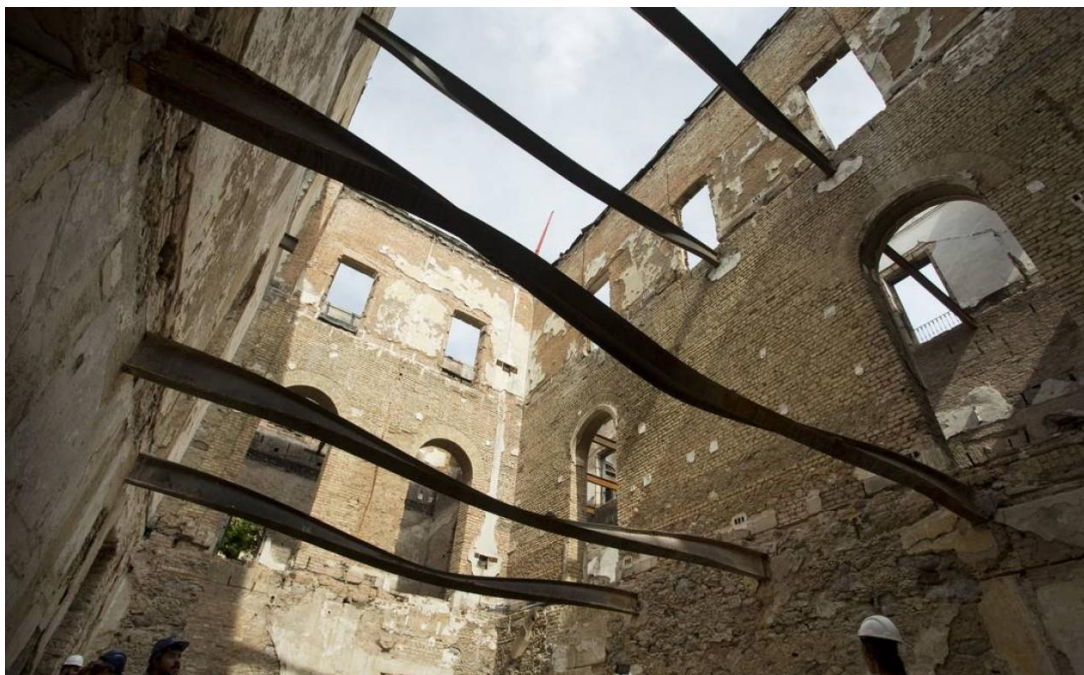
Figura 2.21 - Vigas em ferro retorcido que funcionava o salão do auditório do museu. Márcia Foletto / Agência O Globo, 2019. Disponível em: <<https://oglobo.globo.com/saude/ciencia/museu-nacional-itens-do-acervo-que-se-pensavam-perdidos-sao-resgatados-23447126>>

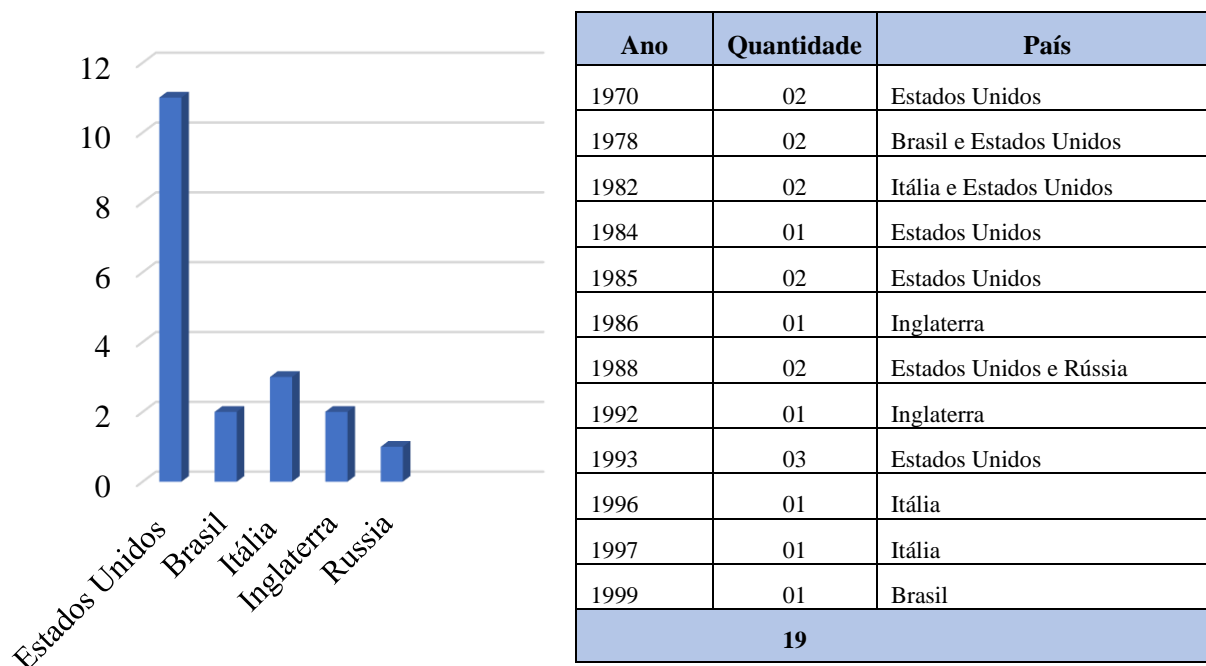
Gráfico 2.2 - Alguns incêndios em instituições culturais entre 1970 a 1999 no mundo. Adaptado de (Elias, 2016).

comportamento dos incêndios no Brasil. No gráfico 2.2 a seguir, e como já relatado anteriormente, o primeiro grande incêndio a atingir uma instituição cultural brasileira foi o Museu de Arte Moderna do Rio de Janeiro (MAM-RJ) em 1978, que diante das investigações e diversas suspeitas, a causa foi tida como indeterminada.

Diante do gráfico acima, nos últimos 30 anos do século XX, uma quantidade de 11 incêndios ocorreu apenas nos Estados Unidos, enquanto 2 foram em solo brasileiro, além de outros territórios como Inglaterra, Rússia e Itália. Foram 19 incêndios notificados como sinistros de grandes proporções em instituições culturais ao redor do mundo. Segundo (Elias, 2016) dentre as causas identificadas, apenas dois foram criminosos, o que justifica, que a grande maioria poderia ter sido evitada, uma vez que as causas se relacionavam com deficiência das instalações elétricas, curto-circuito ou sobrecarga de energia.

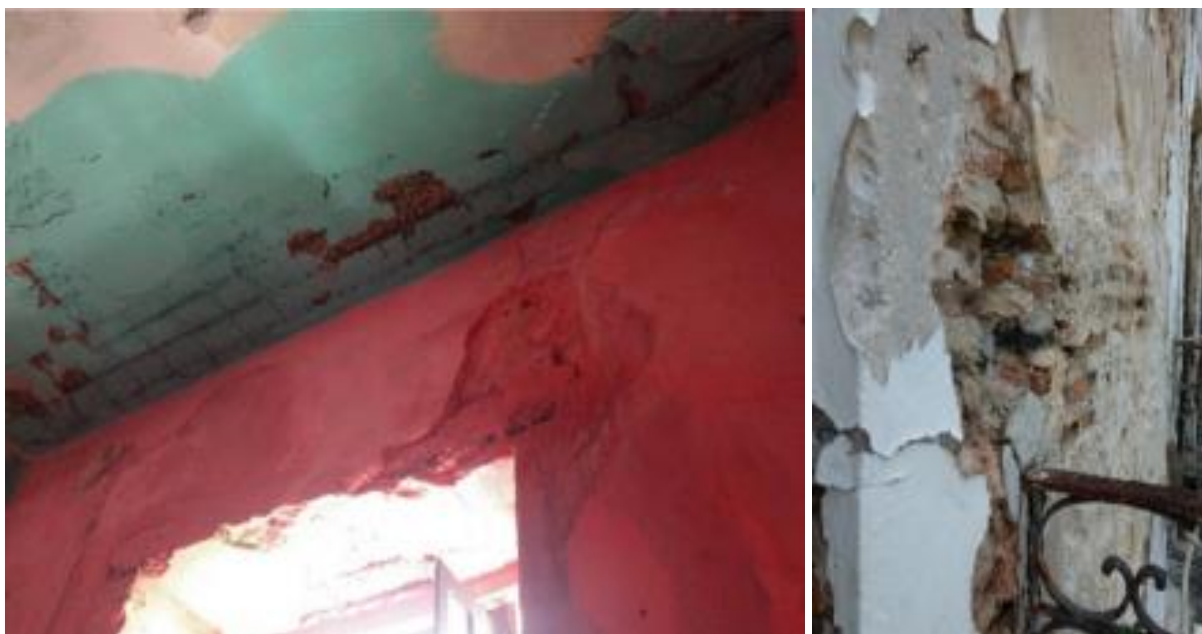
Figura 4.9 e 4.10- Perda do material de revestimento da alvenaria e corrosão das armaduras da laje de concreto armado e degradação da parede do Sec. XVII (Silva, 2018).

na Ladeira da Praça, constituído por 510 m² distribuídos entre subsolo, dois pavimentos e cobertura, apesar da série de intervenções que sofreu entre os anos de 1912 e 1916, a estrutura interna se manteve, ainda que não original até antes das grandes reformas divididas em sete fases desde a década de 90. A cobertura, assim como a grande maioria dos sobrados ao redor, é formada por um sistema estrutural treliçado em madeira e talhamento em telha cerâmica; o sistema estrutural assim como em diversos exemplares vizinhos, foi parcialmente alterado, com a introdução de paredes, vigas e lajes em concreto armado, porém o esqueleto estrutural em si, ainda é mantido por paredes estruturais feitas em tijolo maciço datadas do Séc. XVII. Argamassas e reboco de cimento, inadequados a construção da época, são características construtivas que se pode encontrar na edificação, fruto de uma sobreposição de diferentes técnicas construtivas, resultando em diversas patologias como pontos de infiltração e desprendimento do revestimento, por conta da incompatibilidade dos materiais construtivos (Silva, 2018).

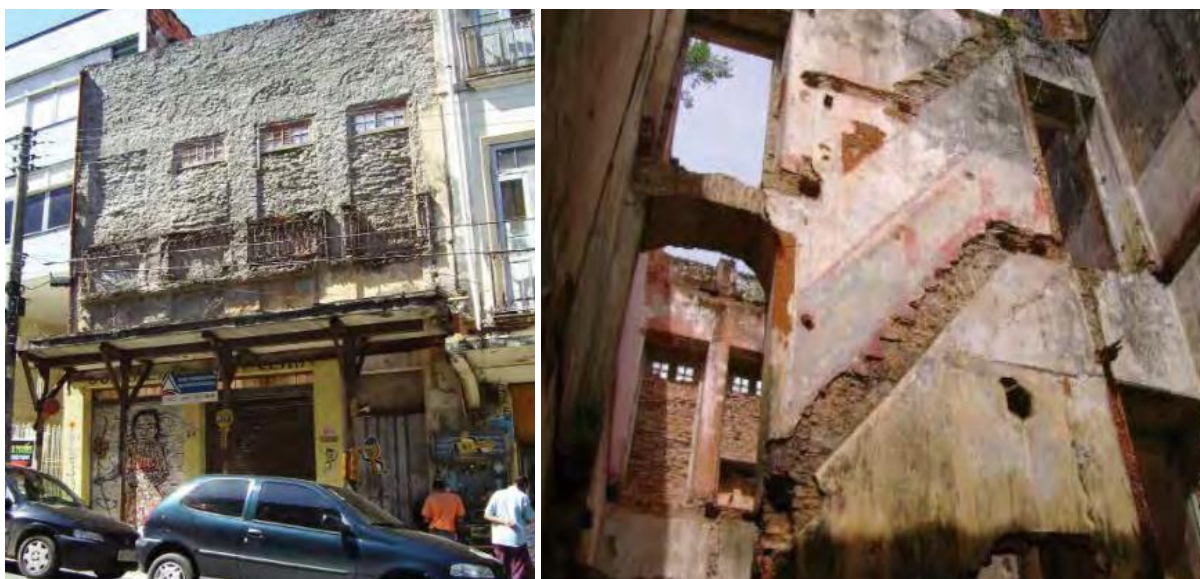
**Figura 4.12 - Fachada e parte interna de imóvel na Ladeira da Praça.
Arqueologia no Pelourinho (IPHAN, 2010)**

O exemplo das imagens anteriores, correspondem ao imóvel nº 24 da Ladeira da Praça, onde na época do estudo encontrava-se em progressivo estado de deterioração. Devido ao desgaste e a má preservação, a edificação perdeu todas as estruturas horizontais, limitando-se as paredes matriciais até o nível do primeiro pavimento. A fachada principal traduz influências do eclético, com vãos estreitos e grades em ferro no segundo pavimento. No andar térreo, foi possível identificar alterações como a introdução de marquise em concreto armado e azulejado, além de maiores larguras dos vãos de entrada com portas metálicas do tipo de enrolar, características dos comércios locais do Séc. XX. Com a retirada do reboco em vãos do térreo foi possível perceber que os pavimentos não foram construídos de uma só vez. As paredes laterais são paredes de tijolo maciço duplas, e argamassa com espessura de 40 a 60 mm de cal e areia. Alguns buracos deixados nas paredes mostram a retirada de vigas e barrotes de madeira, mostrando que as paredes de carga eram de composição mista. Além de tudo isto, foi analisado também a aplicação de quatro diferentes tipos de argamassa no prédio, onde visualiza-se a variedade de intervenções que a edificação passou em diferentes épocas.

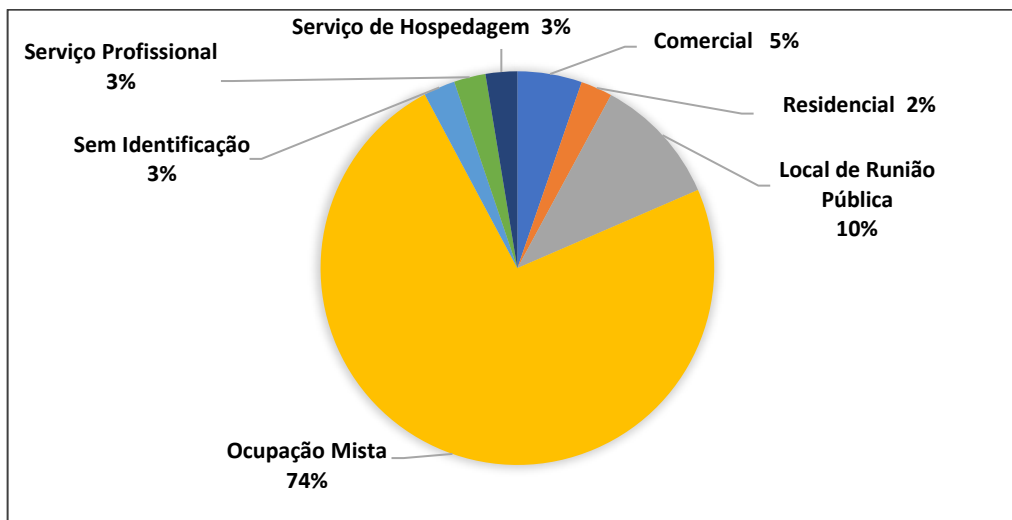
Gráfico 4.1 - Classificação em porcentagem das edificações analisadas quanto ao uso.

Gráfico 4.1 - Acervo pessoal.

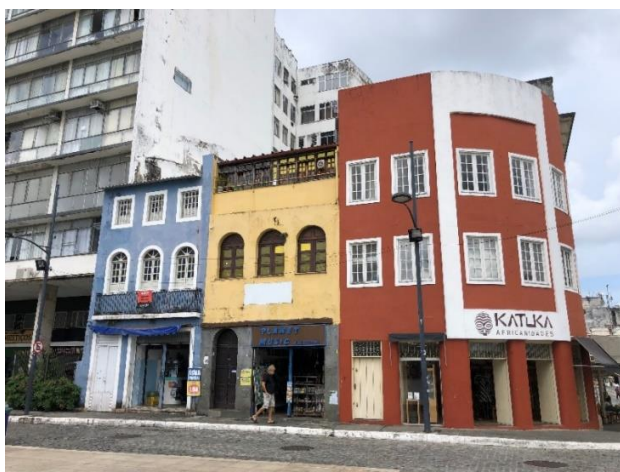
Apesar de serem edificações de pequeno porte, e conseqüente baixo risco de incêndio, foi verificado que neste pequeno grupo de edificadados, no que tange as exigências mínimas das normativas, as saídas atendem as demandas de cada estabelecimento, contudo, apenas o item referente a extintores, é cumprido pelo edifício 2, como única exigência à legislação cumprida com efetividade.

Figura 6.1 - Edifícios 1, 2 e 3 (No sentido da direita para esquerda). Acervo Pessoal.

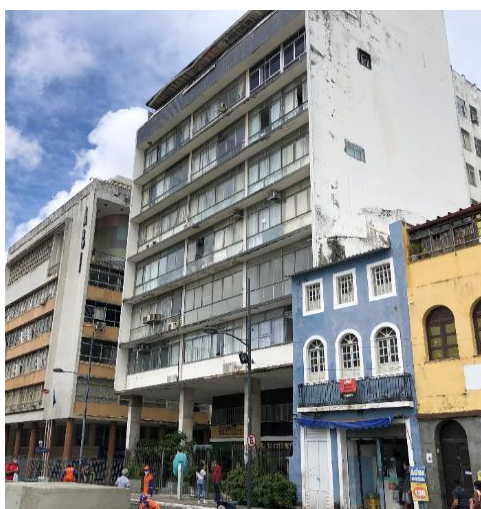
Um dos poucos prédios residenciais deste porte na região, com 27 m de altura e 8 andares, é o edifício Themis. Apesar de ser um empreendimento mais novo do que o comumente encontrado na região, não contempla todas as exigências da normativa e nem possui AVCB. A exemplo disto, não possui detecção e alarme de incêndio, além de não possuir também brigada de incêndio, hidrantes internos e controle de materiais de acabamento.

Figura 6.2 - Figura 38 - Edifício 4. Acervo pessoal.

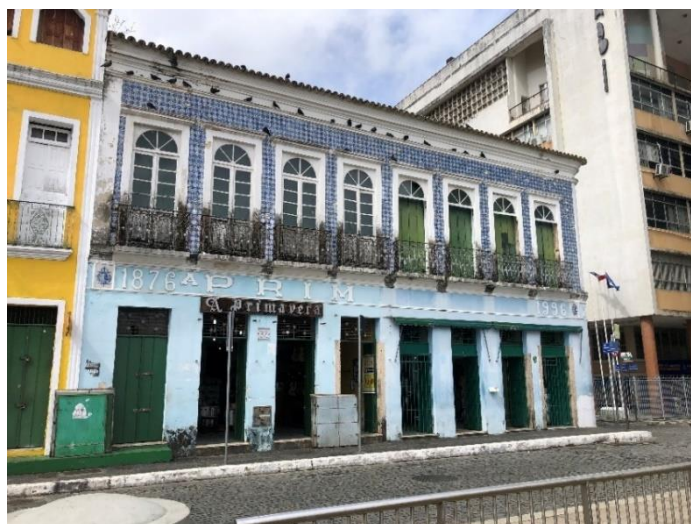
O estabelecimento a seguir é um dos mais antigos da Rua da Praça da Sé. Apesar de serem dois extensos pavimentos de comércio com galeria de instrumentos musicais, o edificado cumpre apenas o item normativo referente aos extintores. Os próprios donos do estabelecimento foram questionados sobre a cultura de prevenção de combate a incêndio e a necessidade de se atender a outros itens da normativa, contudo, mostraram-se pouco instruídos a respeito do tema.

Figura 6.3 - Edifício 5. Acervo pessoal.

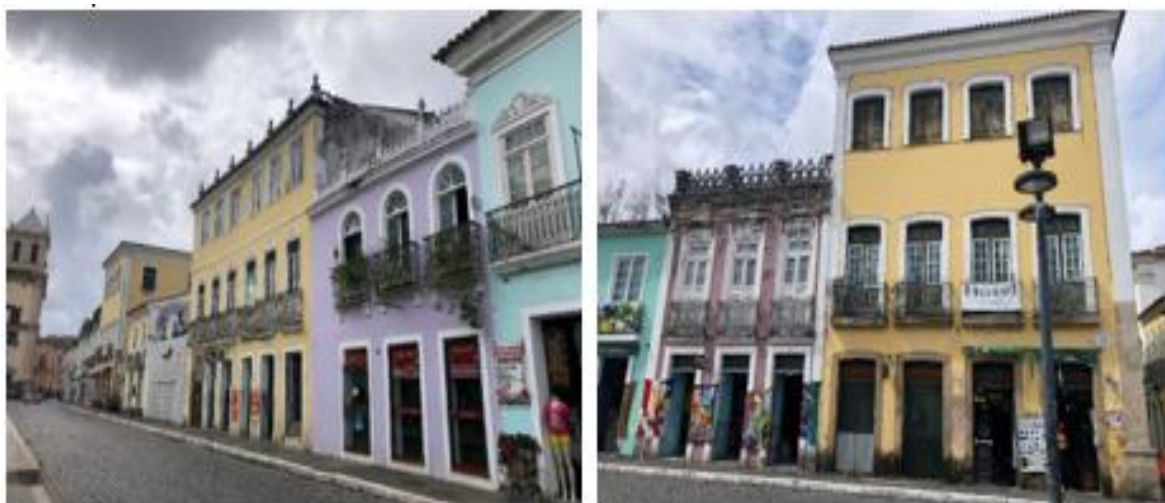
Assim como a maioria dos edificados da região, todos os 11 estabelecimentos do quarteirão localizados na Rua Praça da Sé, não possuem as exigências mínimas de combate a incêndio de forma completa, contando apenas com as exigências dos extintores. Sendo que os edificados 10, 14 e 15 não há nenhuma exigência cumprida.

Figura 6.4 - Quarteirão que abriga os edificados: 10 a 20 na Rua Praça da Sé. Acervo pessoal.

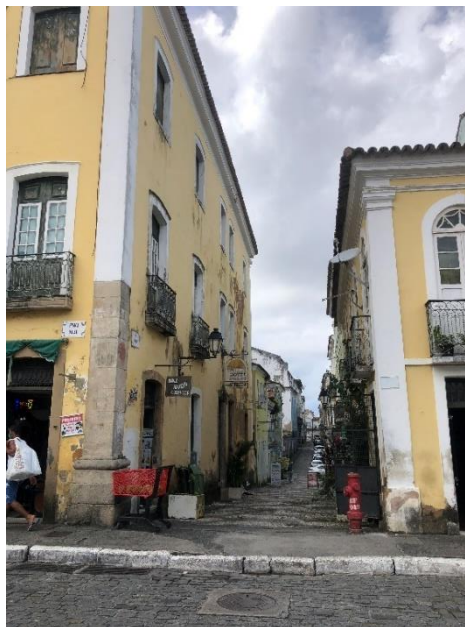
Assim como a Rua 30 de Maio, outras ruas tão estreitas quanto a da imagem abaixo são comuns na região, onde a acessibilidade de caminhões do Corpo de Bombeiros se torna crítica. Ao longo desta rua não há também nenhum outro hidrante urbano que atendesse a possíveis sinistros nos edifícios da imagem. Foi identificado, contudo, um dos sete hidrantes urbanos encontrados em toda a região estudada, apenas na entrada desta rua.

Figura 6.5 - Rua 30 de Maio (Transversal a Rua Praça da Sé). Acervo pessoal.

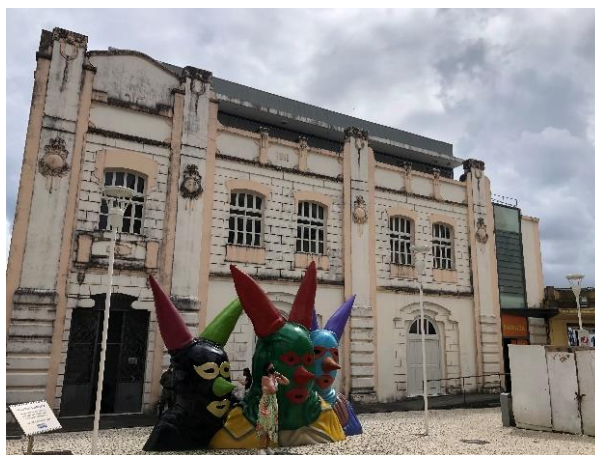
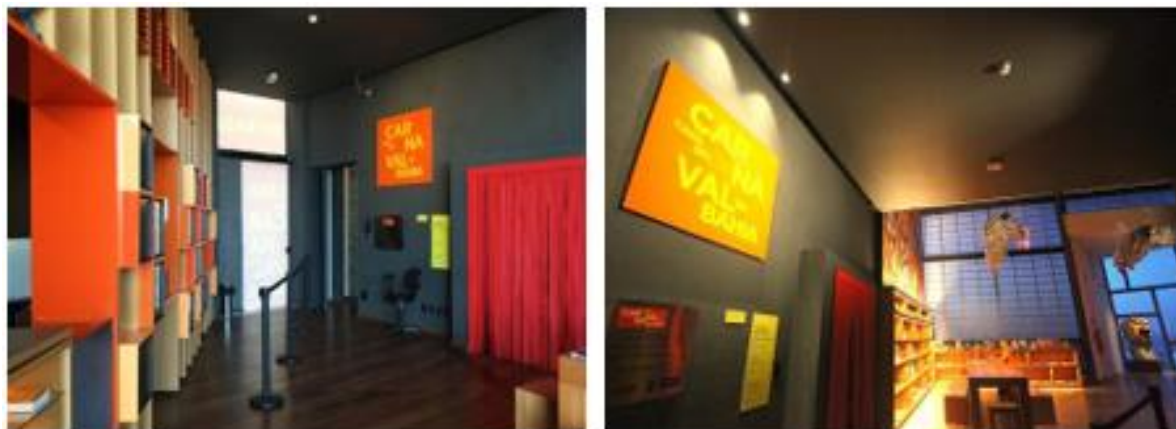
Um dos estabelecimentos que sofreu grande revitalização para então receber o Museu do Carnaval, foi o edificado 21. Com uma extensa revitalização, as características internas do edificado sofreram profundas mudanças e benfeitorias. Apesar da grande exigência aos itens de combate a incêndio, foi verificado que o Museu atende a maioria deles, contudo, não conta com uma formação de brigada de incêndio nem de hidrantes internos conforme exigência normativa.

Figura 6.6 - Edifício 21. Acervo pessoal.

Figura 6.7 - Edifício 21. Acervo pessoal.

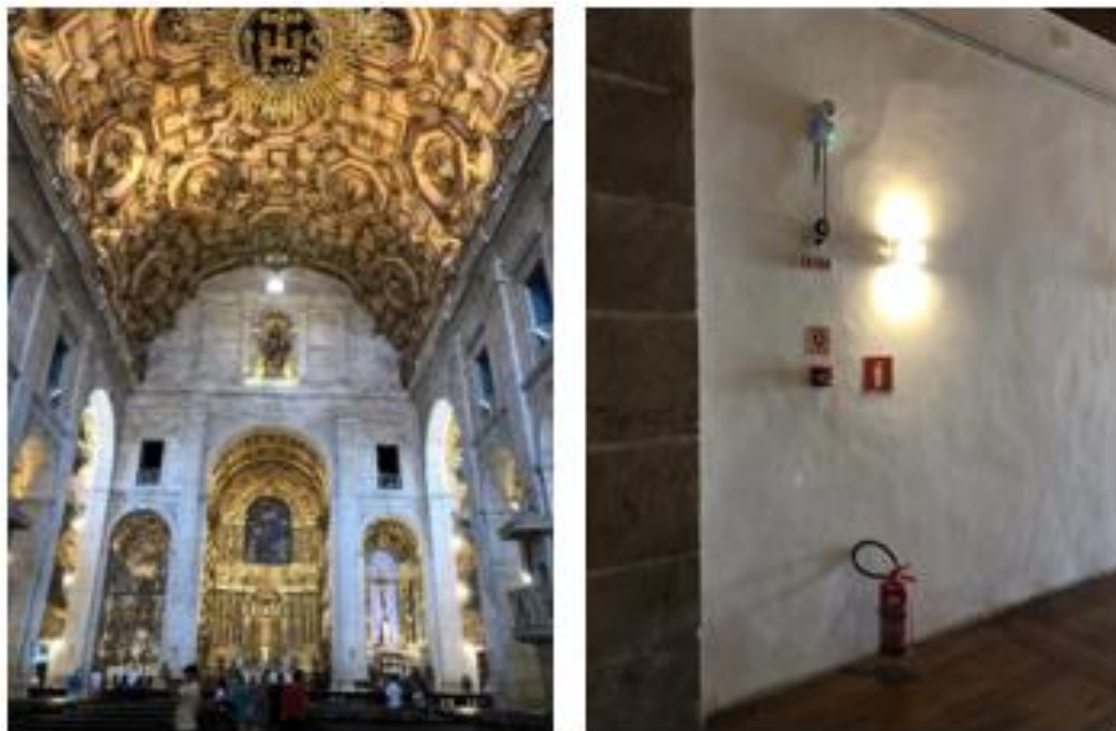
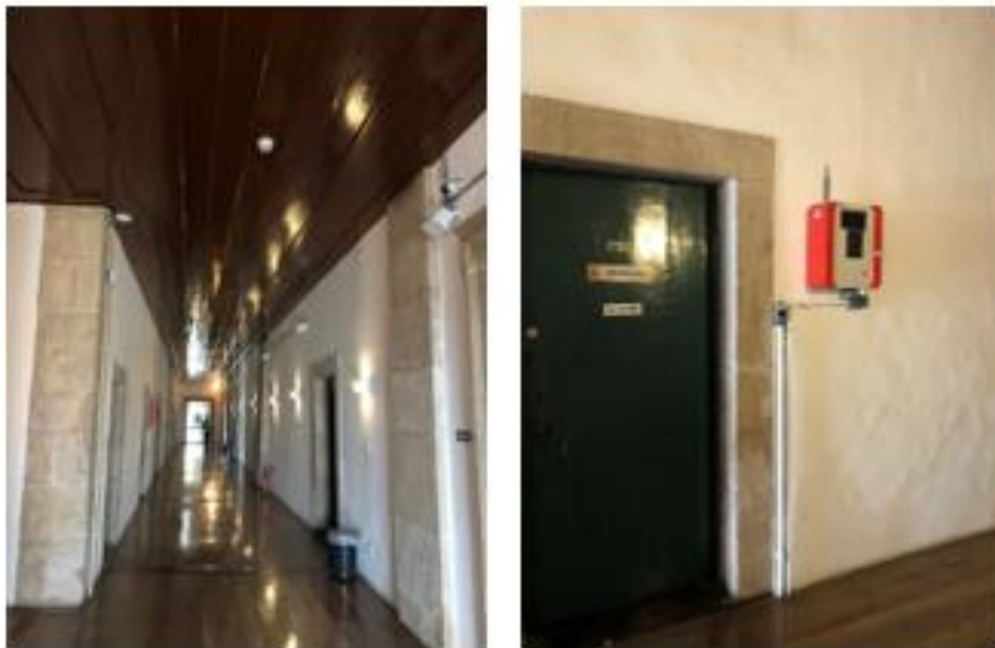
Já a Catedral Basílica de Salvador representada a seguir, é um dos edifícios mais recentes que foram reabilitados nos últimos anos. De todas as edificações analisadas, esta é a que mais cumpre com todos os requisitos mínimos da normativa, como extintores, sinalização de emergência, alarme de incêndio, controle de acabamento dos materiais, iluminação de emergência, entre outros. Contudo, não há a instalação de hidrantes internos, o qual deve ser justificado junto ao Corpo de bombeiros, como também não possui uma brigada de incêndio.

Figura 6.8 – Edifício 22. Acervo pessoal.

Figura 6.9 - Edifício 22. Acervo pessoal.

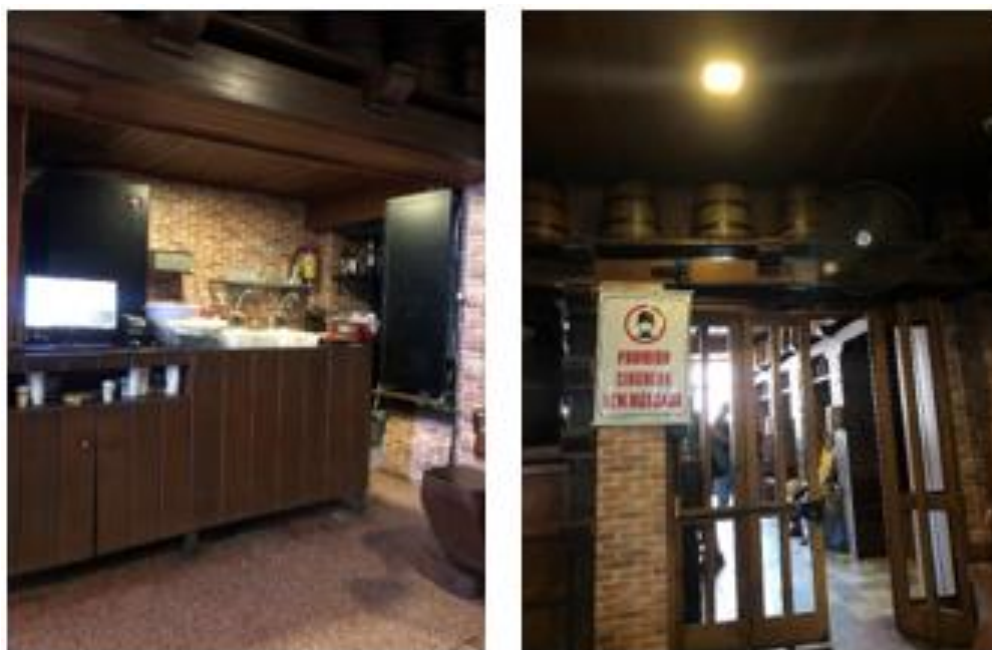
O Cravinho é um dos estabelecimentos estudados com maior volume de revestimento em madeira encontrado na região, além de ser um bar, e armazenar nos andares térreo e primeiro pavimento barris de bebidas com elevado teor alcoólico, o que acrescenta maiores risco ao edificado estabelecimento. O local cumpre apenas com extintores de emergência como único critério de segurança contra incêndio estabelecido pela normativa.

Figura 6.10 - Edifício 24. Acervo pessoal.

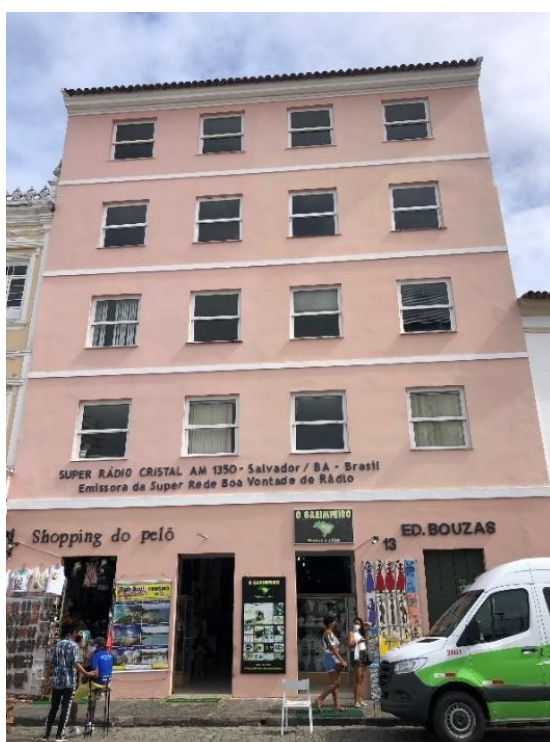
O edifício 29 a seguir, é um misto de shopping center com comércio de média carga de incêndio no térreo, por possuir galerias comerciais, magazines e lojas de roupas. Enquanto que os andares superiores atendem a outros estabelecimentos comerciais como escritórios, armazenamento de materiais e outras diferentes categorias. De todas as categorias exigidas para um edifício comercial com altura superior a 12m, o local em questão conta apenas com extintores de incêndio e um bom acesso às viaturas, por estar localizado no Largo Terreiro de Jesus, uma das principais ruas do Pelourinho, de largura adequada para passagem desse tipo de veículo.

Figura 6.11 – Edifício 29. Acervo pessoal.

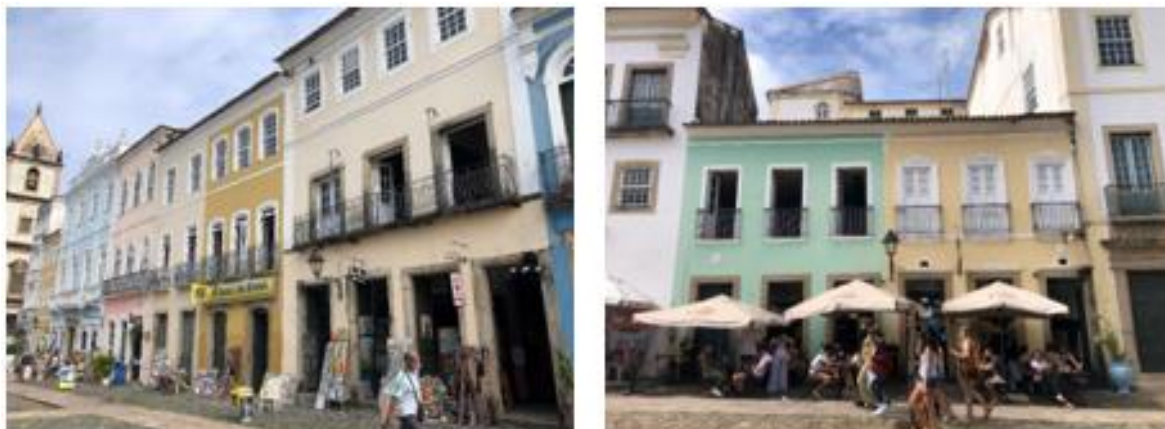
Já os edifícios pertencentes ao Largo do Cruzeiro de São Francisco, são edificações simples, com comércio popular e muitos restaurantes típicos, além de hotéis, pousadas, bancos e edifício residencial. A maioria dos estabelecimentos, cumprem apenas o item da norma para extintores de incêndio. O restaurante da segunda imagem sofreu no início do ano de 2021 um incêndio devido ao superaquecimento de equipamentos na cozinha, contudo logo foi controlado pelos próprios funcionários.

Figura 6.12 - Rua Largo do Cruzeiro de São Francisco (Estabelecimentos 36 a 41). Acervo pessoal.

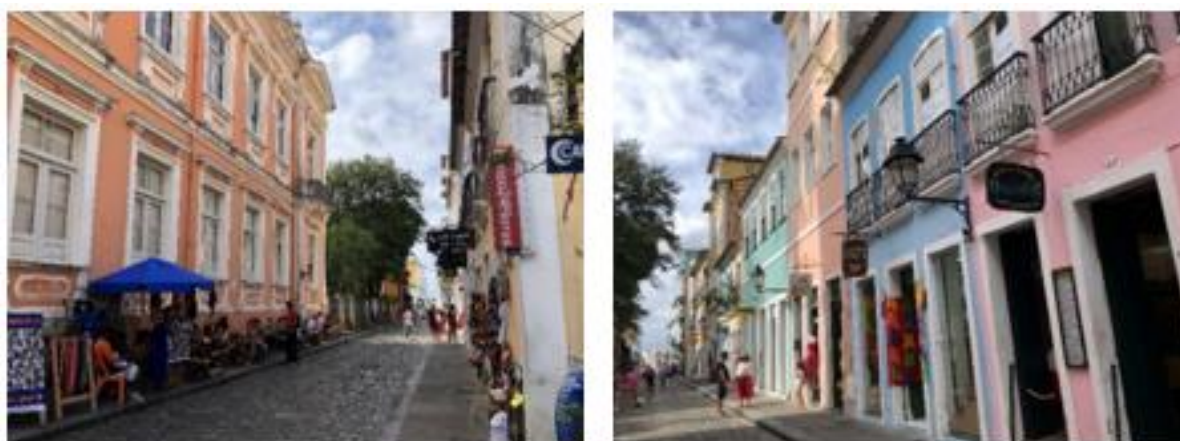
Um interessante contraste na região de estudo foi possível ser visto nesta rua abaixo, quando comparada com a Rua Largo do Cruzeiro de São Francisco, anteriormente citada. Os edifícios localizados na zona abaixo, tem uma implantação de comércio de padrões mais elevados, na maioria dos casos. Foi possível identificar que os estabelecimentos que foram recentemente revitalizados e que aparentemente tiveram altos investimentos para a formação do negócio, cumprem mais critérios normativos quanto ao combate do incêndio, apesar de ainda não atenderem 100% a normativa.

Figura 6.13 - Rua Alfredo de Brito (Estabelecimentos 46 a 53):

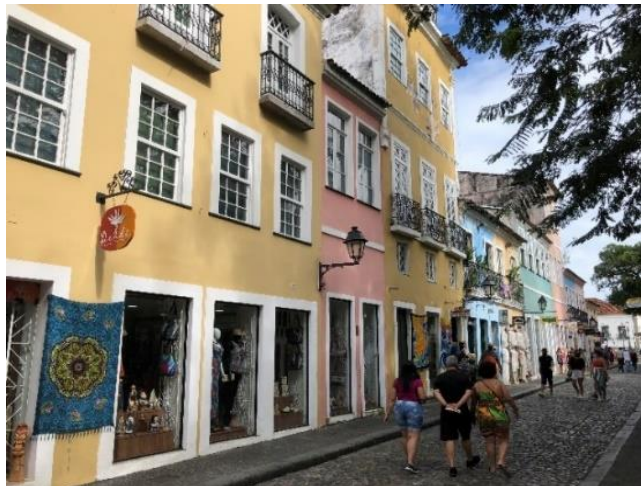
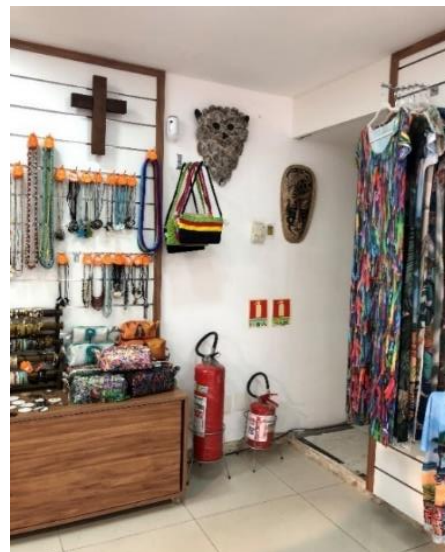
A exemplo disso é o edificado 53 das imagens abaixo, onde cumpre critérios como alarme de incêndio, sinalização e iluminação de emergência além dos extintores.

Figura 6.14 – Edifício 53. Acervo pessoal.

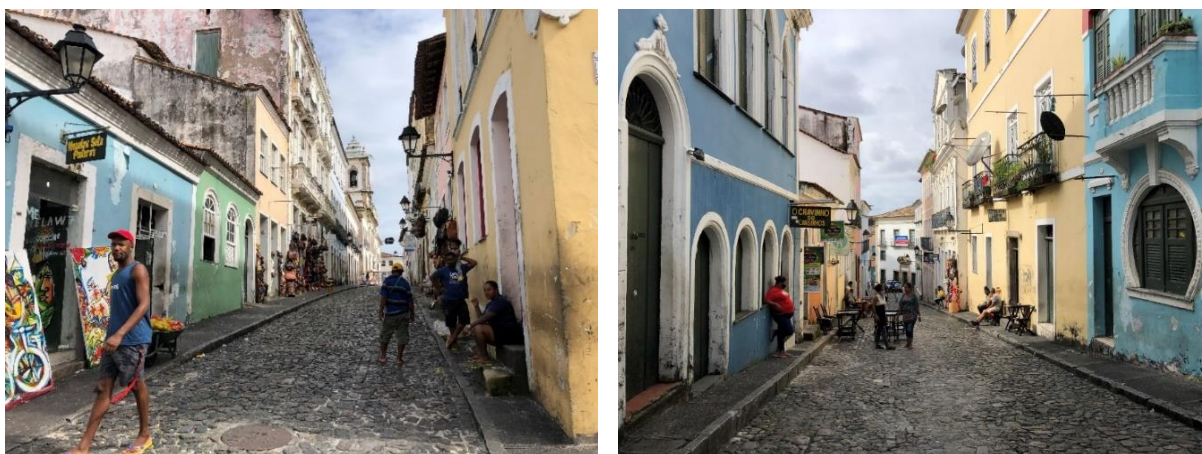
O mesmo contraste citado no item anterior pode ser visto também na Rua João de Deus. Os espaços das imagens abaixo abrigam edificados, onde nem todos passaram por boas revitalizações e por consequência abrigam um tipo de comércio no térreo mais popular, não com direcionamento ao turismo, mas aos moradores da região e adjacências. Sendo assim, é possível perceber a negligência quanto as exigências de combate a incêndio desta área, uma vez que nenhum estabelecimento tem qualquer item de prevenção e combate.

Figura 6.15 – Rua João de Deus

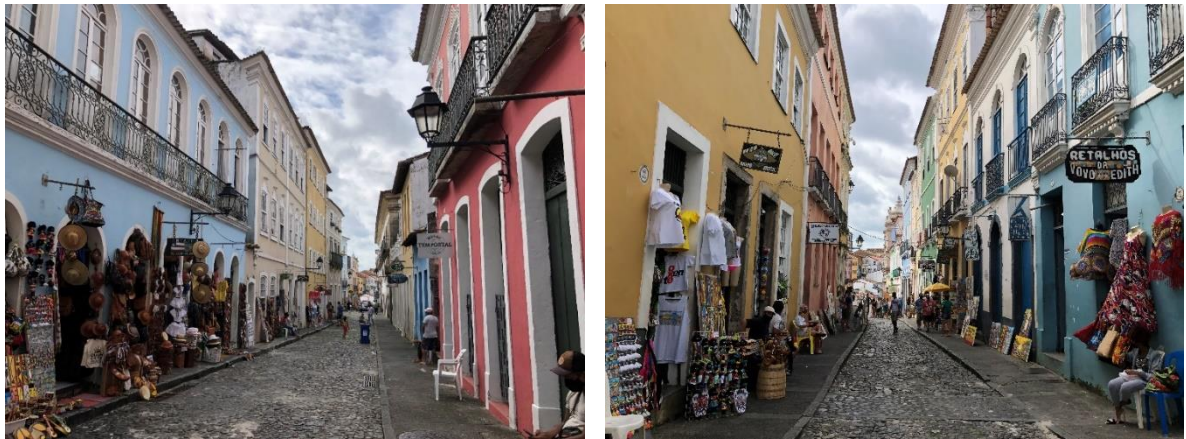
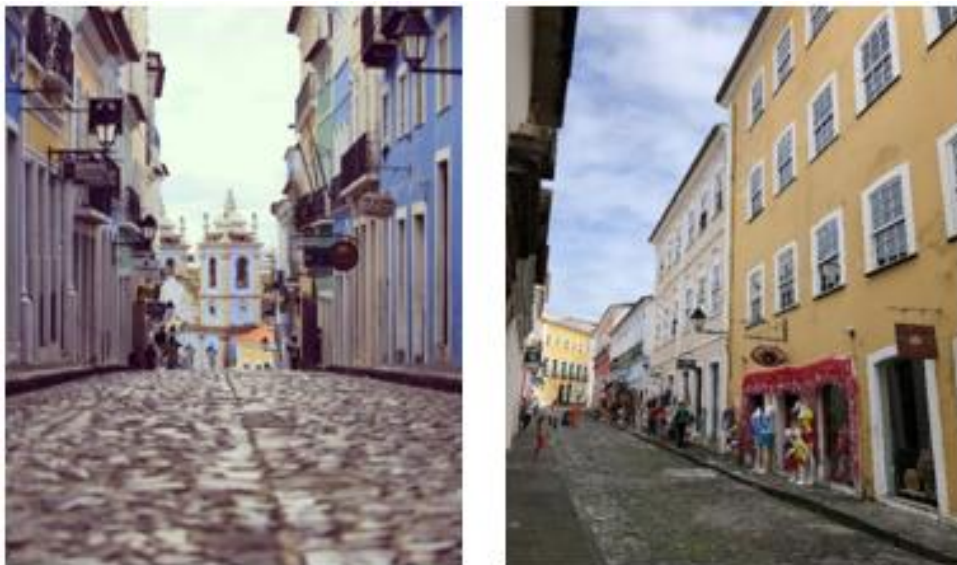
Já Rua Gregório de Matos abriga um comércio local bastante turístico que também não cumprem com todas as legislações em vigor. O que chama atenção aqui é a estreita largura da rua, assim como as estreitas transversais enladeiradas que cortam esta principal. Não foi possível visualizar nenhum hidrante urbano nesta zona, o qual atrelada a dificuldade de acesso à caminhões de bombeiros, agrava os riscos de incêndio.

Figura 6.16 - Rua Gregório de Matos (Estabelecimentos 61 a 71 e adjacências. Acervo pessoal.

Figura 6.17 - Rua Gregório de Matos (Estabelecimentos 61 a 71 e adjacências. Acervo pessoal.

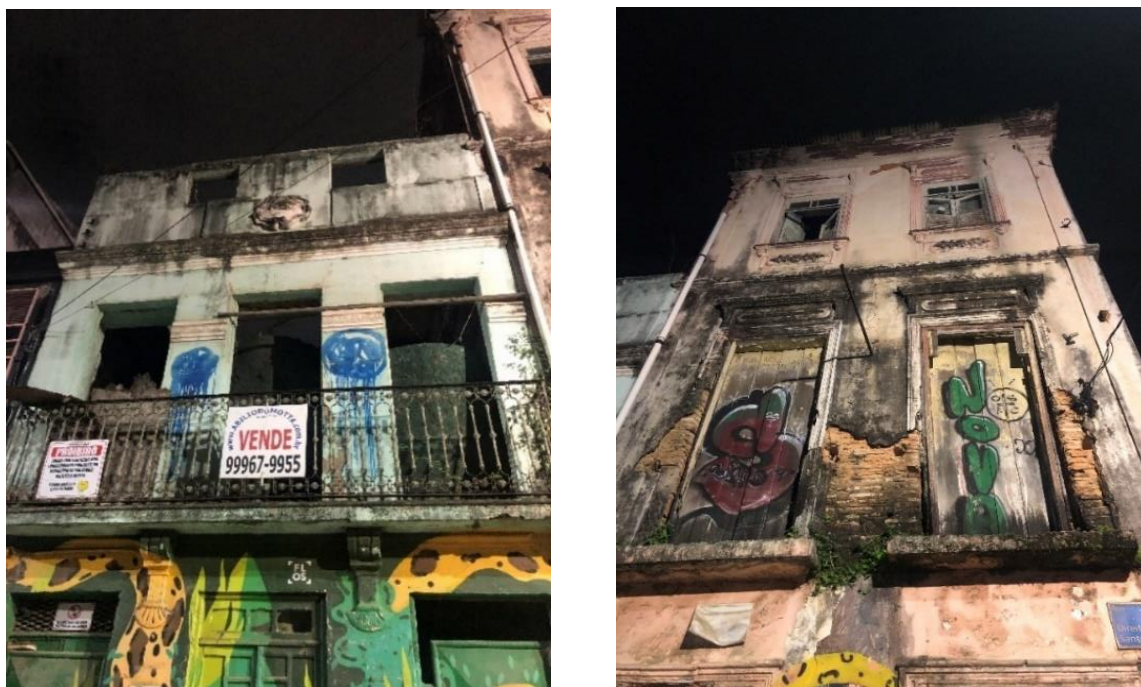
Alguns edifícios dos arredores do Pelourinho, infelizmente ainda se encontram totalmente abandonados e com grandes riscos de serem alvos de ignição e grande propagação do fogo. Através de relatos de moradores da região muitos princípios de incêndio acontecem ainda devido a causas criminosas, principalmente nesse tipo de edificado seguinte, os quais são altamente vulneráveis por colocarem em risco também outros estabelecimentos vizinhos.

Figura 6.18 - Edifícios adjacentes da envoltória analisada. Acervo pessoal.
