FCTUC DEPARTAMENTO DE ENGENHARIA CIVIL
FACULDADE DE CIÊNCIAS E TECNOLOGIA
UNIVERSIDADE DE COIMBRA

Caracterização do Comportamento de Vigas de Vidro Estrutural Sujeitas a Solicitação Térmica

Dissertação apresentada para a obtenção do grau de Mestre em Engenharia Civil na Especialidade de Mecânica Estrutural

Coimbra, Fevereiro, 2016

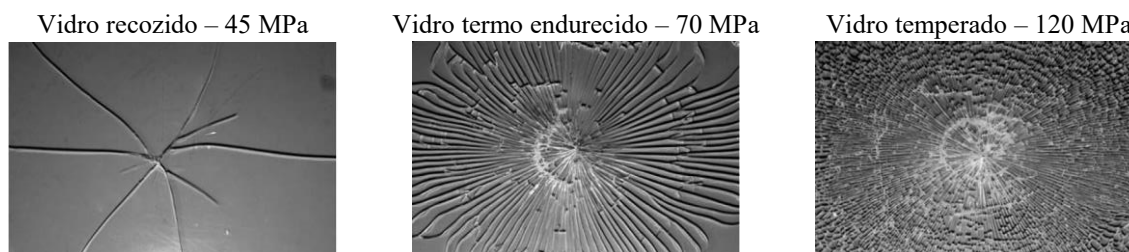
Figura 2.7 - Padrão de fratura e capacidade de resistência à flexão, para o vidro recozido, o vidro termo endurecido e o vidro temperado, (adaptado de Louter, 2011)

bastante distintos de acordo com a aplicação ou não de tratamento térmico (Figura 2.7). O vidro temperado fratura-se em pedaços mais pequenos que o vidro termo-endurecido, que por sua vez fratura-se em pedaços menores que o vidro recozido. Como tal, dado o seu padrão de fratura, o vidro temperado é considerado “vidro de segurança”, uma vez que ao fraturar em pequenos estilhaços pouco afiados, minimiza o risco de acidentes. Contudo, por este motivo, embora em fase pré-rotura apresente claras vantagens a nível de resistência, em fase pós-fratura o seu comportamento é pior que o do vidro recozido.

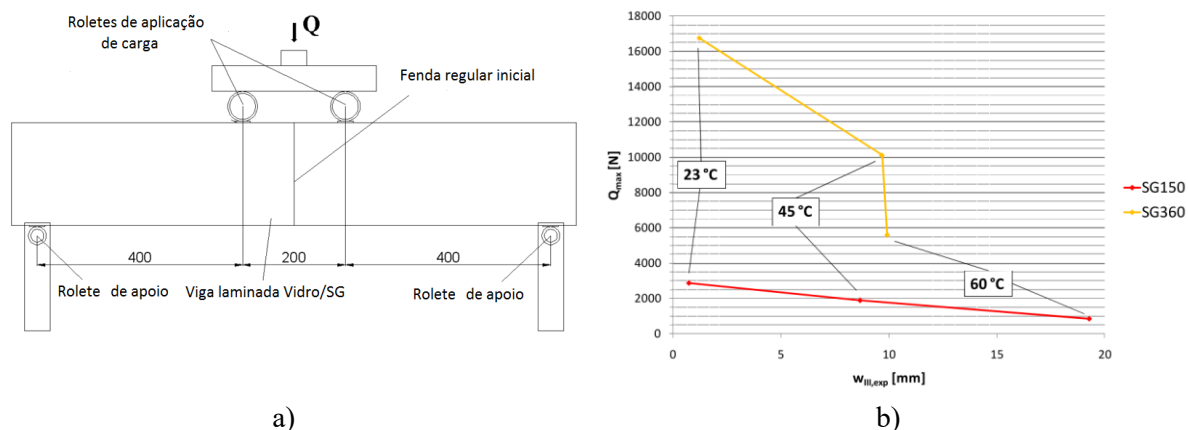
Figura 2.12- Estudo realizado por Delincé *et al.*, (2010): a) Esquema de ensaio considerado; b) resultados relativos à máxima carga (média) atingida por temperatura

Delincé e seus coautores (Delincé *et al.*, 2010), efetuaram um estudo, em vigas previamente fendilhadas (efetuada fratura regular em ambos os painéis. a meio vão), a fim de avaliar a influência da temperatura no comportamento pós-rotura de uma viga de vidro laminada com SG. As vigas foram ensaiadas num esquema de flexão de quatro pontos (4PB), às temperaturas

ambiente (23°C), 45°C e 60°C (Figura 2.12 a)). Para além disso a viga foi devidamente contraventada a fim de evitar encurvadura. Verificou-se que existiu uma significativa influência da temperatura, na resistência das vigas já fraturadas, uma vez que por exemplo o valor máximo suportado para as vigas a 23°C foi cerca de 3 vezes superior ao valor suportado pelas vigas homólogas a 60°C (Figura 2.12 b)).

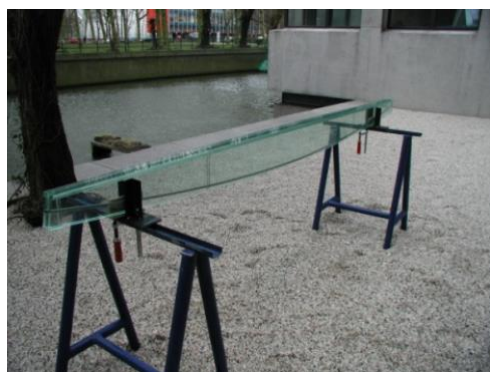
Figura 2.14 – Viga em T, parabólica, reforçada e pré-tensionada (Louter, 2011)

Bos e coautores (Bos *et al.*, 2004) desenvolveram um protótipo de uma viga parabólica, com secção transversal em T, reforçada e pré-esforçada (Figura 2.14). O cabo de pré-esforço foi introduzido, no reforço de secção quadrada oca, em aço inox.

A viga demonstrou uma boa resistência inicial, e um bom comportamento pós rotura, com existência de resistência residual. No entanto, devido à força persistente de pós-tensionamento, a viga acabou por revelar uma rotura final explosiva, na zona de compressão, provocando o colapso da mesma.

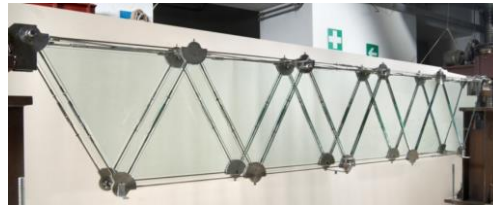
Figura 2.15 – Vigas de vidro pré-esforçadas em forma de treliça, (Froli e Lani, 2010)

Froli e Lani (2010) desenvolveram um sistema híbrido pré-esforçado de vidro-aço, em forma de treliça. O vidro consistia em vidro triangular temperado, laminado com PVB, com nós em

aço inox e por cabos de pré-esforço (Figura 2.15). Contrariamente aos outros sistemas, a ligação entre os elementos não era garantida nem por parafusos nem por adesivos, mas sim por fricção.

Para além do protótipo ter demonstrado resultados interessantes, conseguindo-se uma rotura dúctil, salienta-se o facto de a solução permitir vencer vãos superiores aos tradicionais.

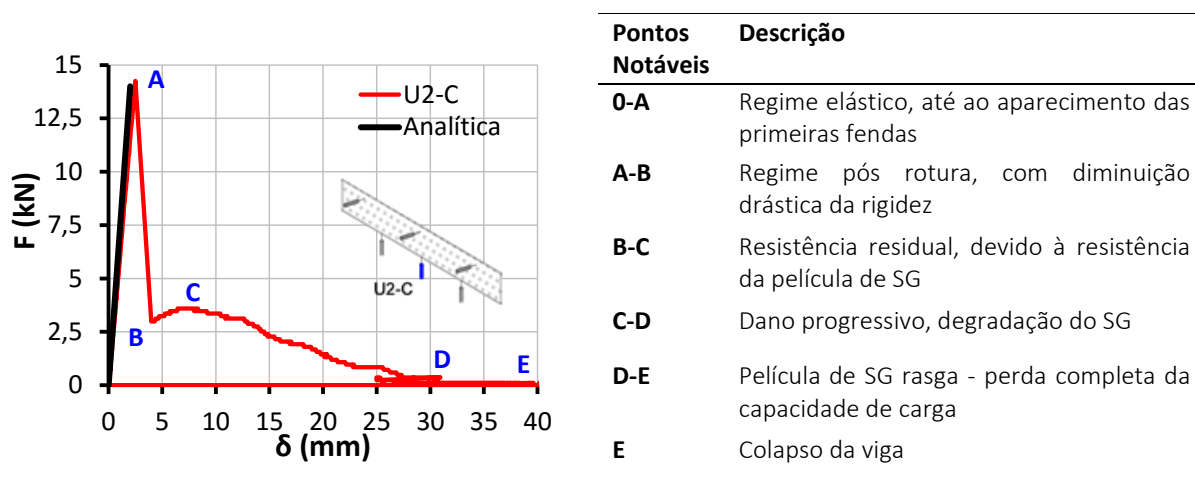
Figura 3.25 – Curva de comportamento global e respetivos pontos notáveis (δ a 1/2 vão)

De seguida é apresentado o gráfico com o comportamento global da viga (deslocamento a meio vão vs força aplicada) onde se localizam os principais pontos notáveis, indicadores dos danos estruturais e respetivas perdas de rigidez, no decorrer do ensaio (Figura 3.25). No gráfico é também representada a respetiva curva analítica, obtida de acordo com a lei de Hooke e calculada com um módulo de elasticidade de 70GPa. São ainda apresentadas fotografias relativas à evolução do padrão de fratura (Figura 3.26).

É efetuada uma correspondência entre os diversos pontos notáveis ocorridos ao longo do ensaio (Figura 3.25) com o padrão de fratura resultante (Figura 3.26). Verifica-se que o padrão de fratura inicial (Ponto A) resultou de tensões de tração por flexão, que se formaram na zona de momento máximo, com a forma de diamante, radiando a partir de um único ponto na secção inferior da viga. Apesar da fratura ainda foi possível mobilizar algum ganho de resistência (B-C), pois dada a resistência da película de laminação, na zona fendilhada a carga passou a ser resistida num esquema estrutural distinto do que existia anteriormente: i) na zona tracionada a força de tração passou a ser suportada exclusivamente pelo SG; ii) na zona de compressão existiam duas zonas distintas, a já fraturada, onde a força de compressão passou a ser resistida maioritariamente pelo arco estrutural criado pelas partículas fraturadas, e a zona ainda intacta que continuou a funcionar no esquema laminado inicial. Com a continuação da aplicação da carga, a zona ainda intacta na parte superior da secção acabou também por ceder (Ponto C). Aos poucos, com o dano

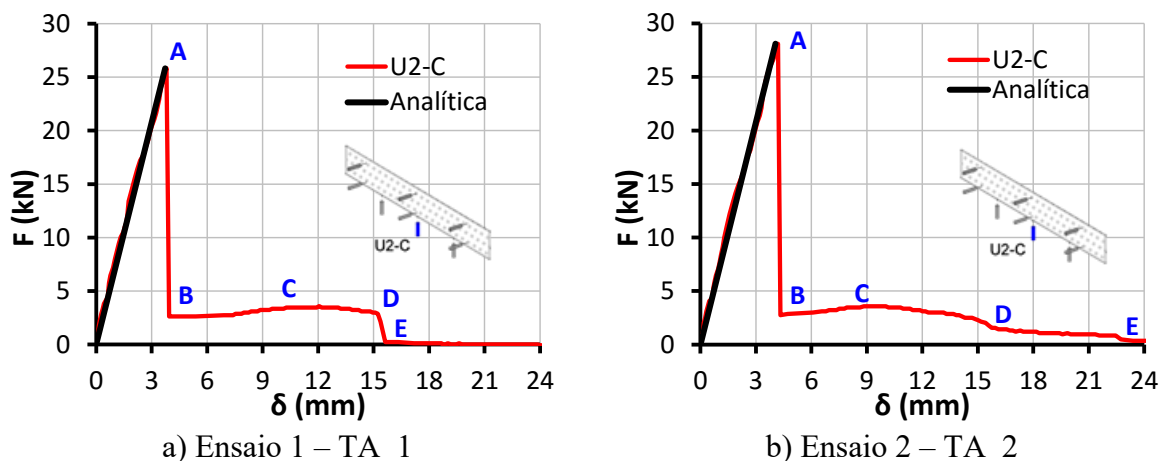
Figura 3.41 - Curva de comportamento global (δ a 1/2 vão) e respetivos pontos notáveis

Verifica-se que o comportamento global, os correspondentes pontos notáveis e padrões de fratura, são idênticos entre si e verificados no ensaio piloto.

Apresenta-se de seguida a curva de comportamento global dos ensaios (carga vs. deslocamento a 1/2 vão) e correspondentes pontos notáveis (Figura 3.41), assim como o padrão de fratura resultante (Figura 3.42 e Figura 3.44).

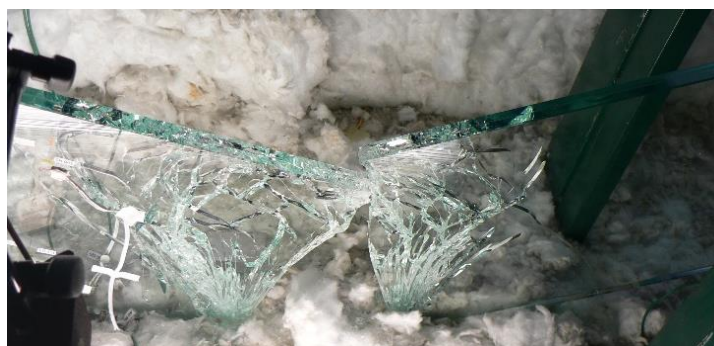
Figura 3.42 – Padrão de fratura do ensaio TA_1: Ponto E – Colapso

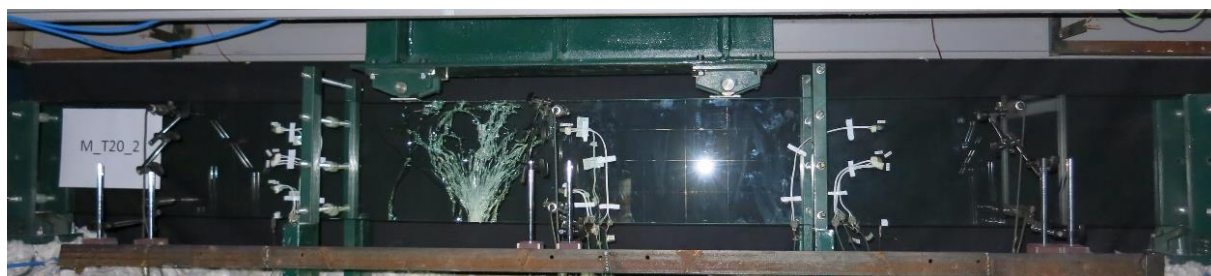
Figura 3.43 – Vista global do padrão de fratura do ensaio TA_2

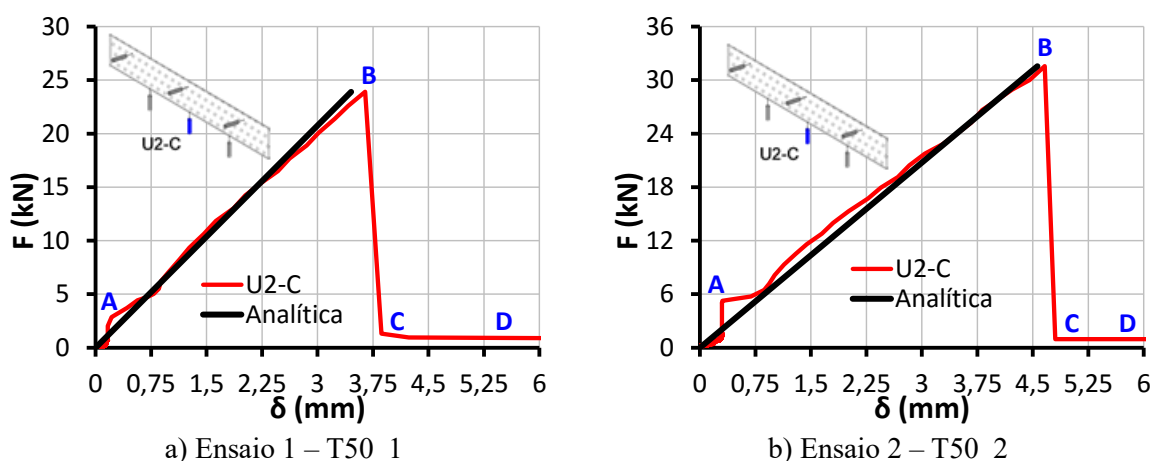
De acordo com as curvas de comportamento global e respetivos pontos notáveis (Figura 3.49), verifica-se que em regime pré-fratura (0-B), o comportamento de ambos os ensaios é muito similar ao já demonstrado para os ensaios à temperatura ambiente (comportamento elástico). A principal

diferença reside numa ligeira irregularidade inicial (A) que estes ensaios apresentam e que está relacionada com a deformação elástica resultante da aplicação do carregamento térmico. Como tal verifica-se que a temperatura só por si, já introduz deformações, tanto no provete, como no sistema, e por este motivo quando se dá início à aplicação do carregamento mecânico os valores medidos pelos diversos dispositivos de instrumentação não são nulos, ao contrário do que se verifica nos ensaios à temperatura ambiente.

Após o aparecimento das primeiras fendas (B) deu-se uma brusca queda da rigidez (B-C). É nesta fase pós-rotura que a influência da temperatura se torna mais evidente, levando as vigas a apresentarem um comportamento diferente do demonstrado nos ensaios à temperatura ambiente. De facto após a formação das primeiras fendas, SG apresentou um comportamento mais fluído, e conseqüentemente degradação das suas propriedades. Como tal, este perdeu a capacidade de manter os painéis de vidro unidos num conjunto monolítico. Conseqüentemente a rigidez lateral das vigas diminuiu, e aumentaram as deformações fora do plano.

É de seguida apresentada a curva de comportamento global (carga vs. deslocamento a 1/2 vão) com os principais pontos notáveis e a respetiva curva analítica (fase elástica), segundo a lei de Hooke (Figura 3.49). São ainda apresentados os respetivos padrões de fratura (Figura 3.50 e Figura 3.51).

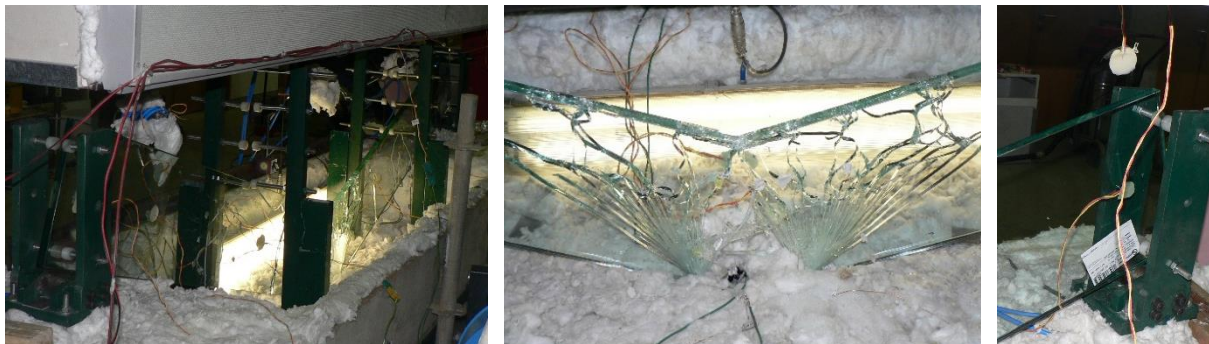
Figura 3.58 – Pormenorização do padrão de fratura do ensaio T80_1, Ponto C – colapso da viga

Relativamente ao padrão de fratura (Figura 3.58 e Figura 3.59) apesar das fendas iniciais, apresentarem a mesma forma e a mesma localização dos ensaios anteriormente apresentados, nestes ensaios a 80°C os provetes acabaram por colapsar (separação da viga em duas partes distintas). Este facto resultada da elevada maleabilidade do SG a 80°C, que deixa de conseguir manter a adesão entre ambas as partes da viga.

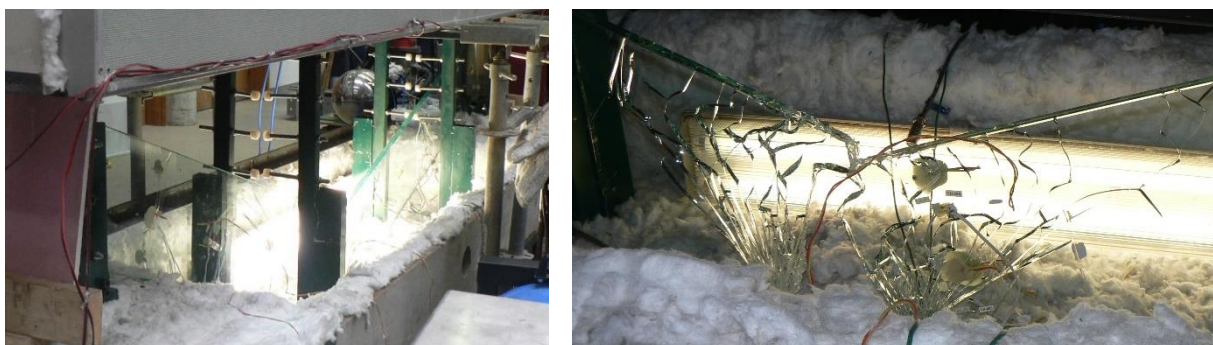
Figura 3.59 - Pormenorização do padrão de fratura do ensaio T80_2: Ponto C – colapso da viga

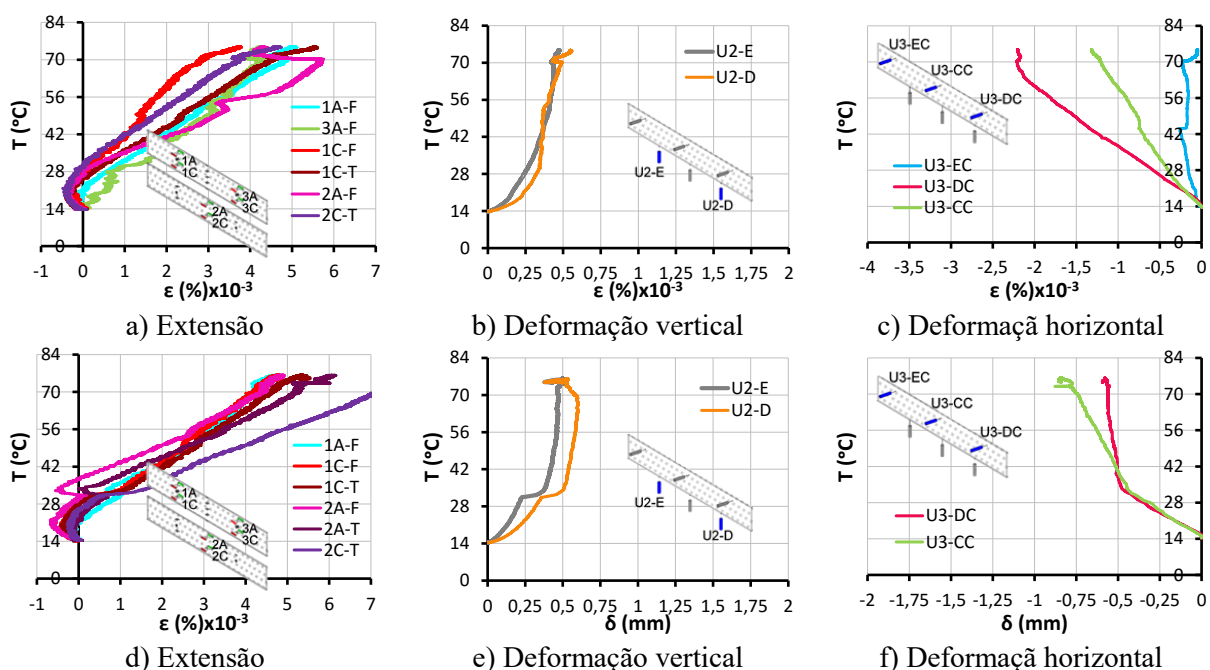
Apresentam-se os principais resultados relativos à fase de aplicação do carregamento térmico (Figura 3.60), onde naturalmente a temperatura introduz deformações iniciais mais significativas, quando comparado com os ensaios de 50°C.

Figura 3.60 - Avaliação preliminar de resultados, em função da temperatura: (a-c) T80_1; (d-f) T80_2

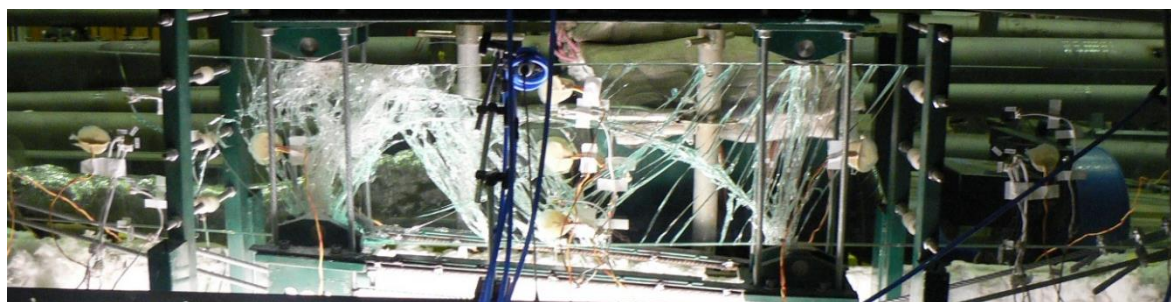
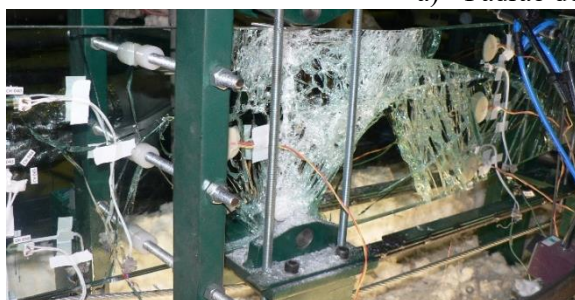
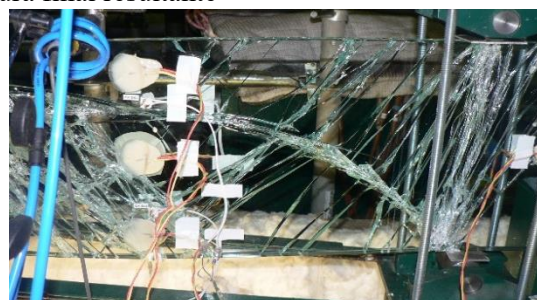
a) Padrão de fratura final resultante

Figura 3.82 – Padrão de fratura, PS_T50_1: a) Vista global; (b-c) pormenorização

Relativamente ao provete 2, o seu padrão de fratura encontra-se representado na Figura 3.82. No geral a sequência de fracturação e o padrão resultante foi muito semelhante ao do ensaio 1.

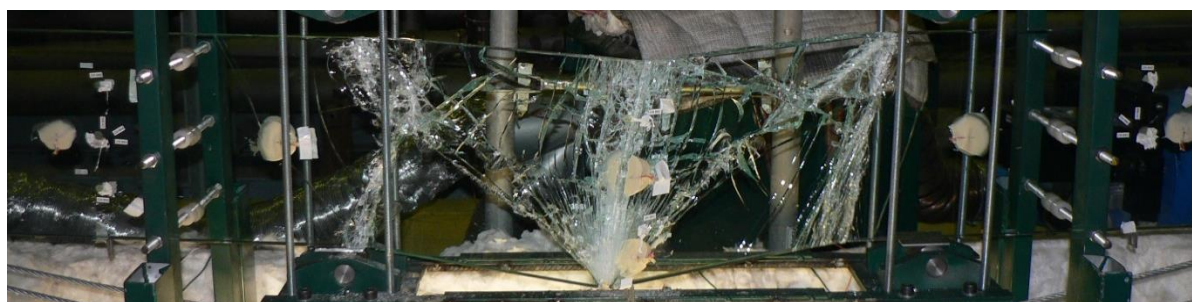
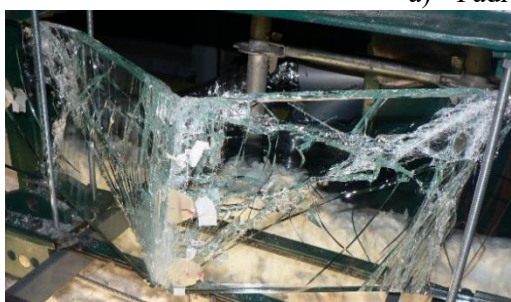
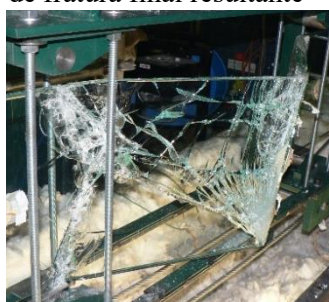
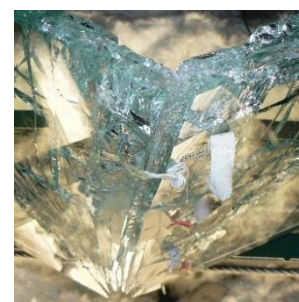
a) Padrão de fratura final resultante

Figura 3.90 - Padrão de fratura no ensaio PS_T80_1: a) Vista global; b) Pormenorização

Os padrões de fratura resultantes são os da Figura 3.90 (ensaio 1) e Figura 3.91 (ensaio 2).

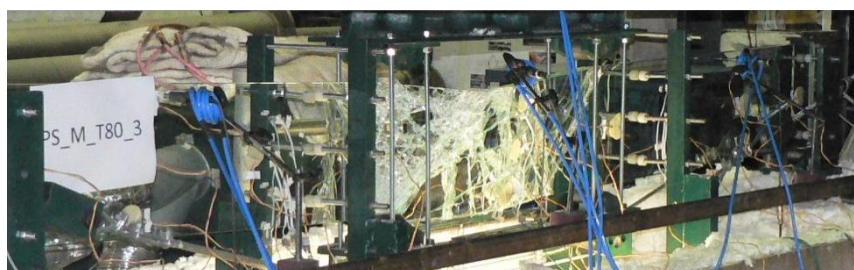
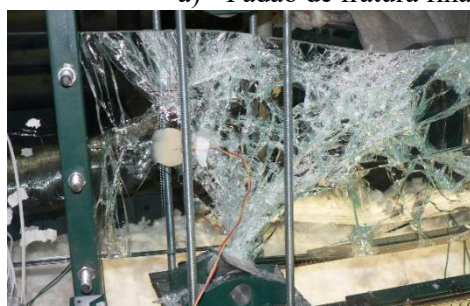
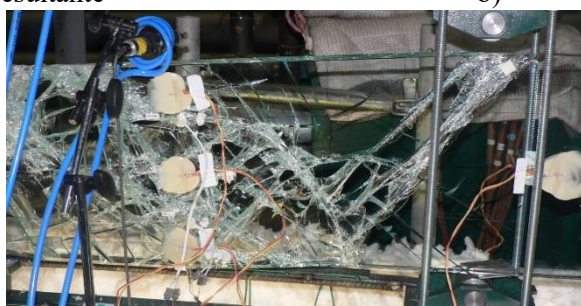
a) Padrão de fratura final resultante

Figura 3.91 – Padrão de fratura no ensaio PS_T80_2: a) Vista global; b) perspetiva; (c-d) pormenores

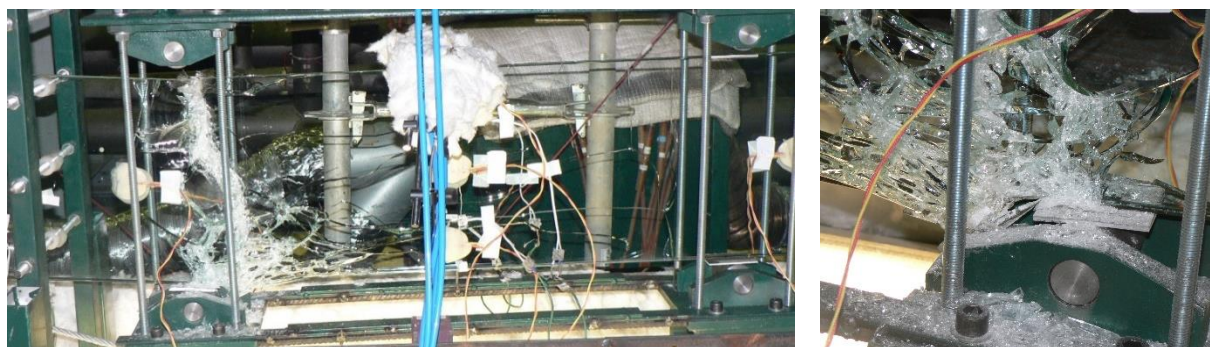
Figura 3.99 – Padrão de fratura resultante, PS_T80_0

Comparando, o comportamento global deste ensaio, com os restantes à mesma temperatura, ou até mesmo com os ensaios a 50°C, verificou-se que a rotura final não ocorreu por instabilização da zona central devido à degradação das propriedades mecânicas da película. Isto deve-se ao facto de que a fenda que apareceu inicialmente, funcionou como uma espécie de rótula de eixo vertical, diminuindo deste modo o comprimento de encurvadura e aumentando a carga de instabilidade do provete. Neste cenário, o facto de o SG sofrer degradação das suas propriedades, e provocar consequentemente diminuição da rigidez lateral da viga, não se tornou particularmente penalizador.

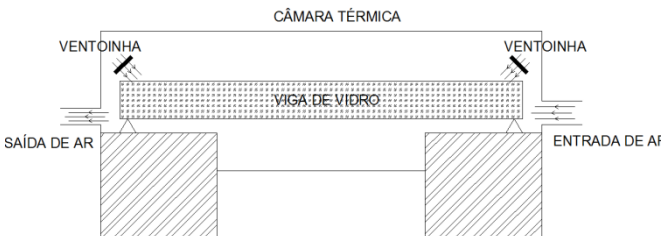
Teste 5 – 45°C e 75°C

Descrição	Esquema de circulação de ar/ alterações layout
Foram adicionadas duas ventoinhas na câmara, na tentativa de homogeneizar o ar no seu interior

Resultados/Observações	
A colocação das ventoinhas tornou algumas leituras mais instáveis, nomeadamente perto da entrada de ar quente

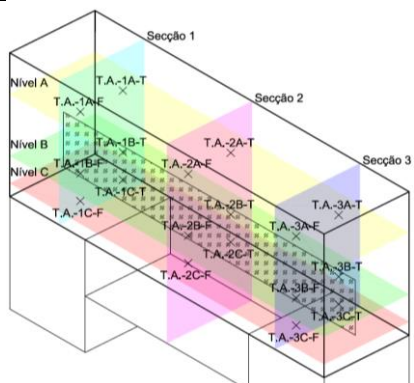
Teste 6 – 45°C

Descrição	Esquema de circulação de ar/ alterações layout
Procedeu-se à colocação de mais 2 níveis de termopares (Superior – A e Inferior- C) de acordo com o esquema aqui apresentado, a fim de conhecer a temperatura em diferentes alturas. No total passaram a existir o total de 18 termopares, para medir o ar no interior da câmara

Resultados/Observações	
Verificaram-se temperaturas muito díspares. Clara quebra de temperatura deste a secção 3 para a secção 1.

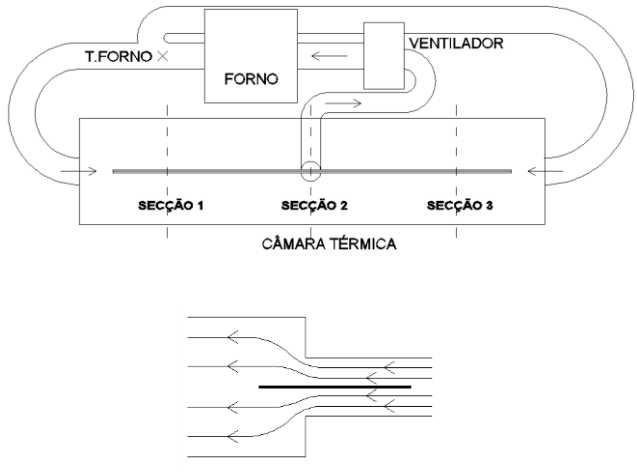
Teste 8 – 75°C

Descrição	Esquema de circulação de ar/ alterações layout
Procedeu-se à alteração do esquema de circulação do ar. São agora consideradas duas entradas de ar idênticas, uma em cada topo da câmara, e uma saída de ar a meio e por baixo desta. Foi ainda construído um novo redutor de velocidade e trocado o difusor de ar quente para plano.

Resultados/Observações	
Verificou-se uma melhoria na aproximação das temperaturas da secção de entrada (3) e saída (1), mas o diferencial entre todos os termopares é de cerca de 12°C. Na fase inicial do ensaio, verificou-se que a secção 1 se encontrava com maior temperatura que a 3, devido a um maior caudal de entrada de ar nessa secção, então por volta dos 50 minutos obturou-se ligeiramente a tubagem de admissão de ar desse lado de modo a compensar a diferença de caudal.

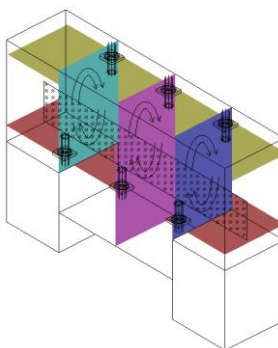
Teste 10 – 75°C

Descrição	Esquema de circulação de ar/ alterações layout
<p>Alterou-se o sistema de 2 para 6 ventoinhas, colocados de forma a misturar adequadamente o ar em toda a câmara térmica</p>

Resultados/Observações	
<p>Verificaram-se diferenciais de temperatura de cerca de 8°C.</p>	
<p>Até ao minuto 70 as ventoinhas encontravam-se desligadas, e por isso foi possível verificar que estas reduzem o diferencial e estabilizam melhor as temperaturas</p>

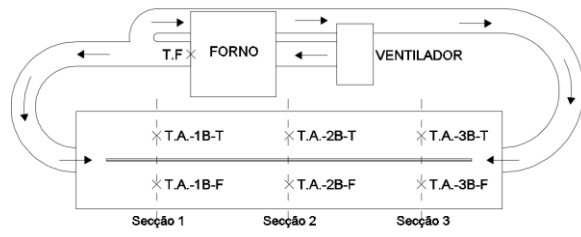
Teste 11 – 50°C e 75°C – Ensaio Piloto T75_0

Descrição	Esquema de circulação de ar/ alterações layout
<p>O esquema de circulação de ar foi novamente modificado. A saída de ar foi obturada. O esquema de circulação de ar passou a funcionar como, entrada de ar nas duas extremidades, e a saída através das fugas da própria câmara. Neste ensaio a viga de aglomerado de madeira foi substituída por uma viga de vidro. Foram registadas temperaturas superficiais na viga e na película de laminação – Ensaio de pré-condicionamento térmico à escala real</p>

Resultados/Observações	
<p>Verificaram-se diferenciais de temperatura na câmara de cerca de 2°C e diferenciais de temperatura na superfície do vidro e película de cerca de 2.5°C. Foi este o esquema de circulação de ar final para a câmara térmica.</p>

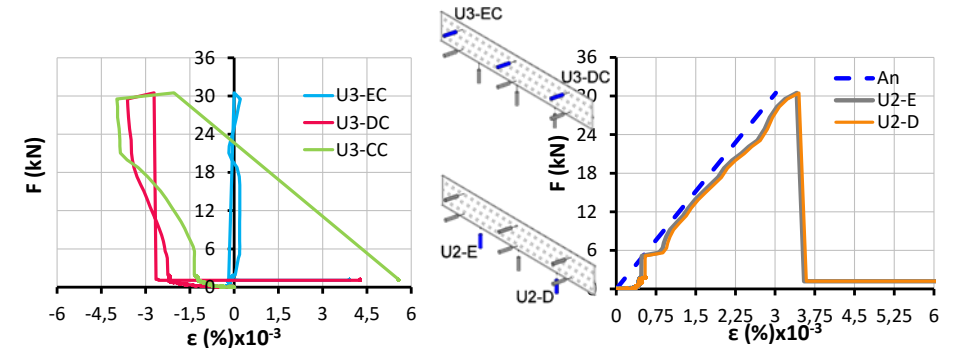
Figura C.26 – Resultados: gráficos força-deslocamento – T80_1

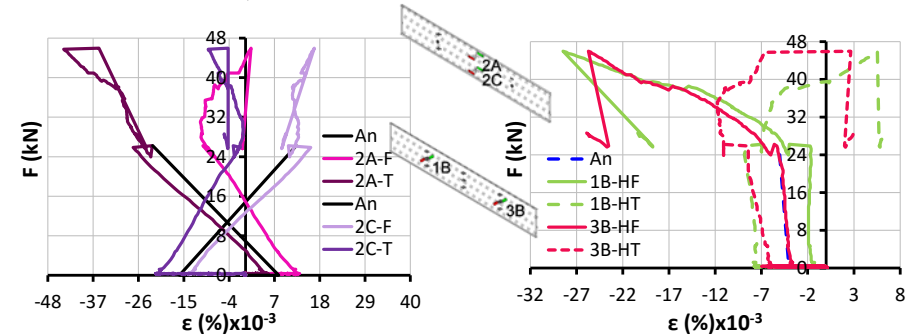
Figura D.1 – Resultados: gráficos força-extensão – PS_TA_0
