Joana Isabel Diogo Abrantes

CENTRO DE INVESTIGAÇÃO DE SEIÇA

PROPOSTA DE RECONFIGURAÇÃO DO MOSTEIRO DE SANTA MARIA DE SEIÇA

Dissertação no âmbito do Mestrado Integrado em Arquitetura,
orientada pelo Professor Doutor Victor Mestre e apresentada ao Departamento de Arquitetura
da Faculdade de Ciências e Tecnologia da Universidade de Coimbra.

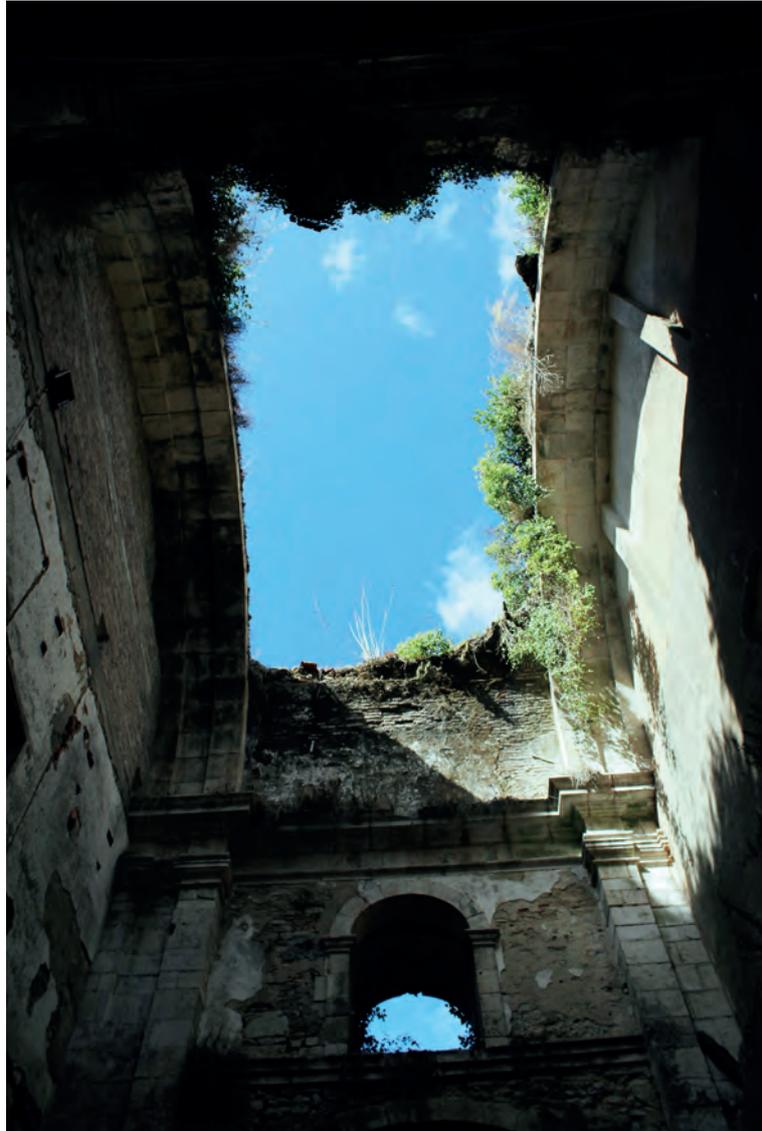
Figura 10 | Abóbada da Igreja de Santa Maria de Seiça em ruína, 2020

A cobertura da igreja encontra-se bastante degradada, tendo perdido parte das armações de madeira e parte das abóbadas de alvenaria, evidenciando um estado de ruína avançado. Pretende-se reconstruir o que ruiu e dotar a igreja com uma nova cobertura mantendo o desenho original. Construtivamente é constituída por alvenaria de pedra aparelhada e tijolo que formam a abóbada de berço. Lateralmente eleva-se através de feiras de pedra argamassada, suportada pelo carregamento da abóbada. Estruturalmente, tem uma fileira de madeira a todo o comprimento da igreja, que de metro a metro é suportada por um pendural, este assenta por cima dos arcos torais. Perpendicularmente, existem outros barrotes de madeira que formam a empena, e intercalam com as madres, que ficam paralelamente à fileira. Por cima desta estrutura assenta o isolamento térmico, a impermeabilização, e ainda um ripado de madeira que irá acolher as telhas de cerâmica.

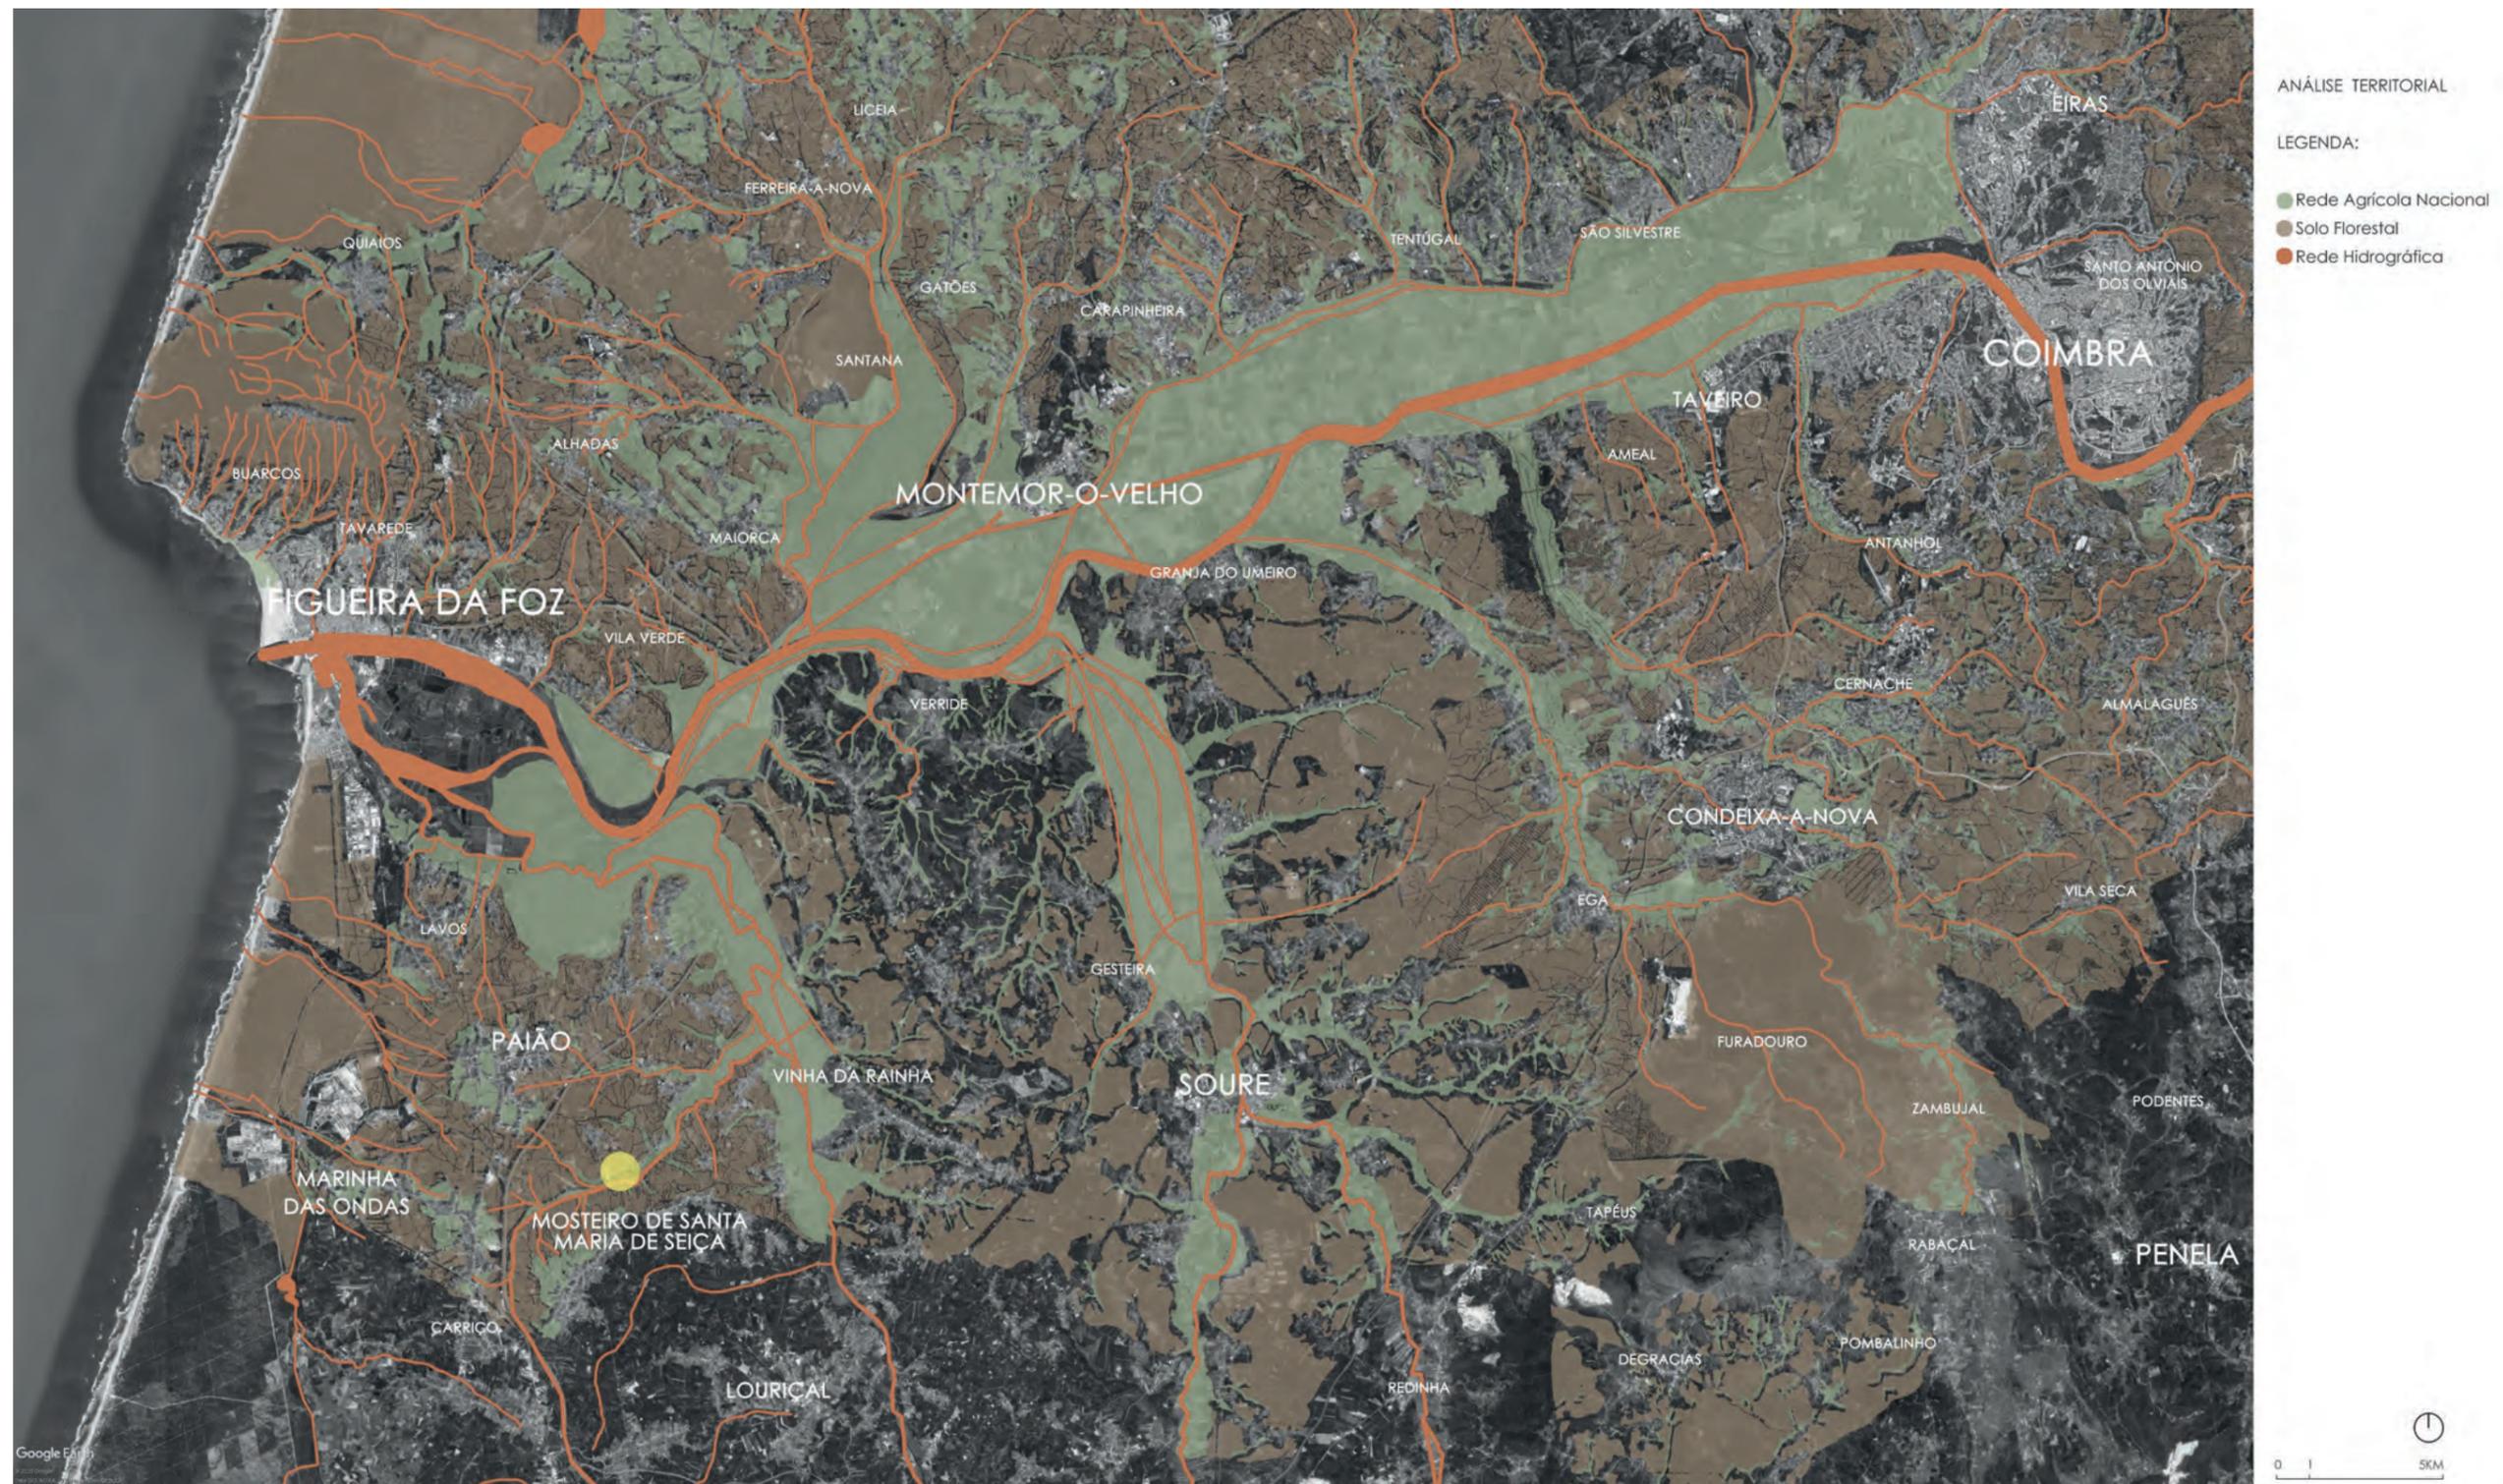
Figura 14 | Análise Geral do Uso do solo não edificado

Na segunda análise geral, uso do solo não edificado (figura 14), é possível identificar por áreas a RAN (rede agrícola nacional), o solo florestal e a rede hidrográfica. O Mosteiro localiza-se adjacente a uma grande zona classificada como RAN, mas a área envolvente é maioritariamente classificada como solo florestal. É também rodeado por diversas linhas de água associadas a terrenos de aluvião constituídos por solos férteis.

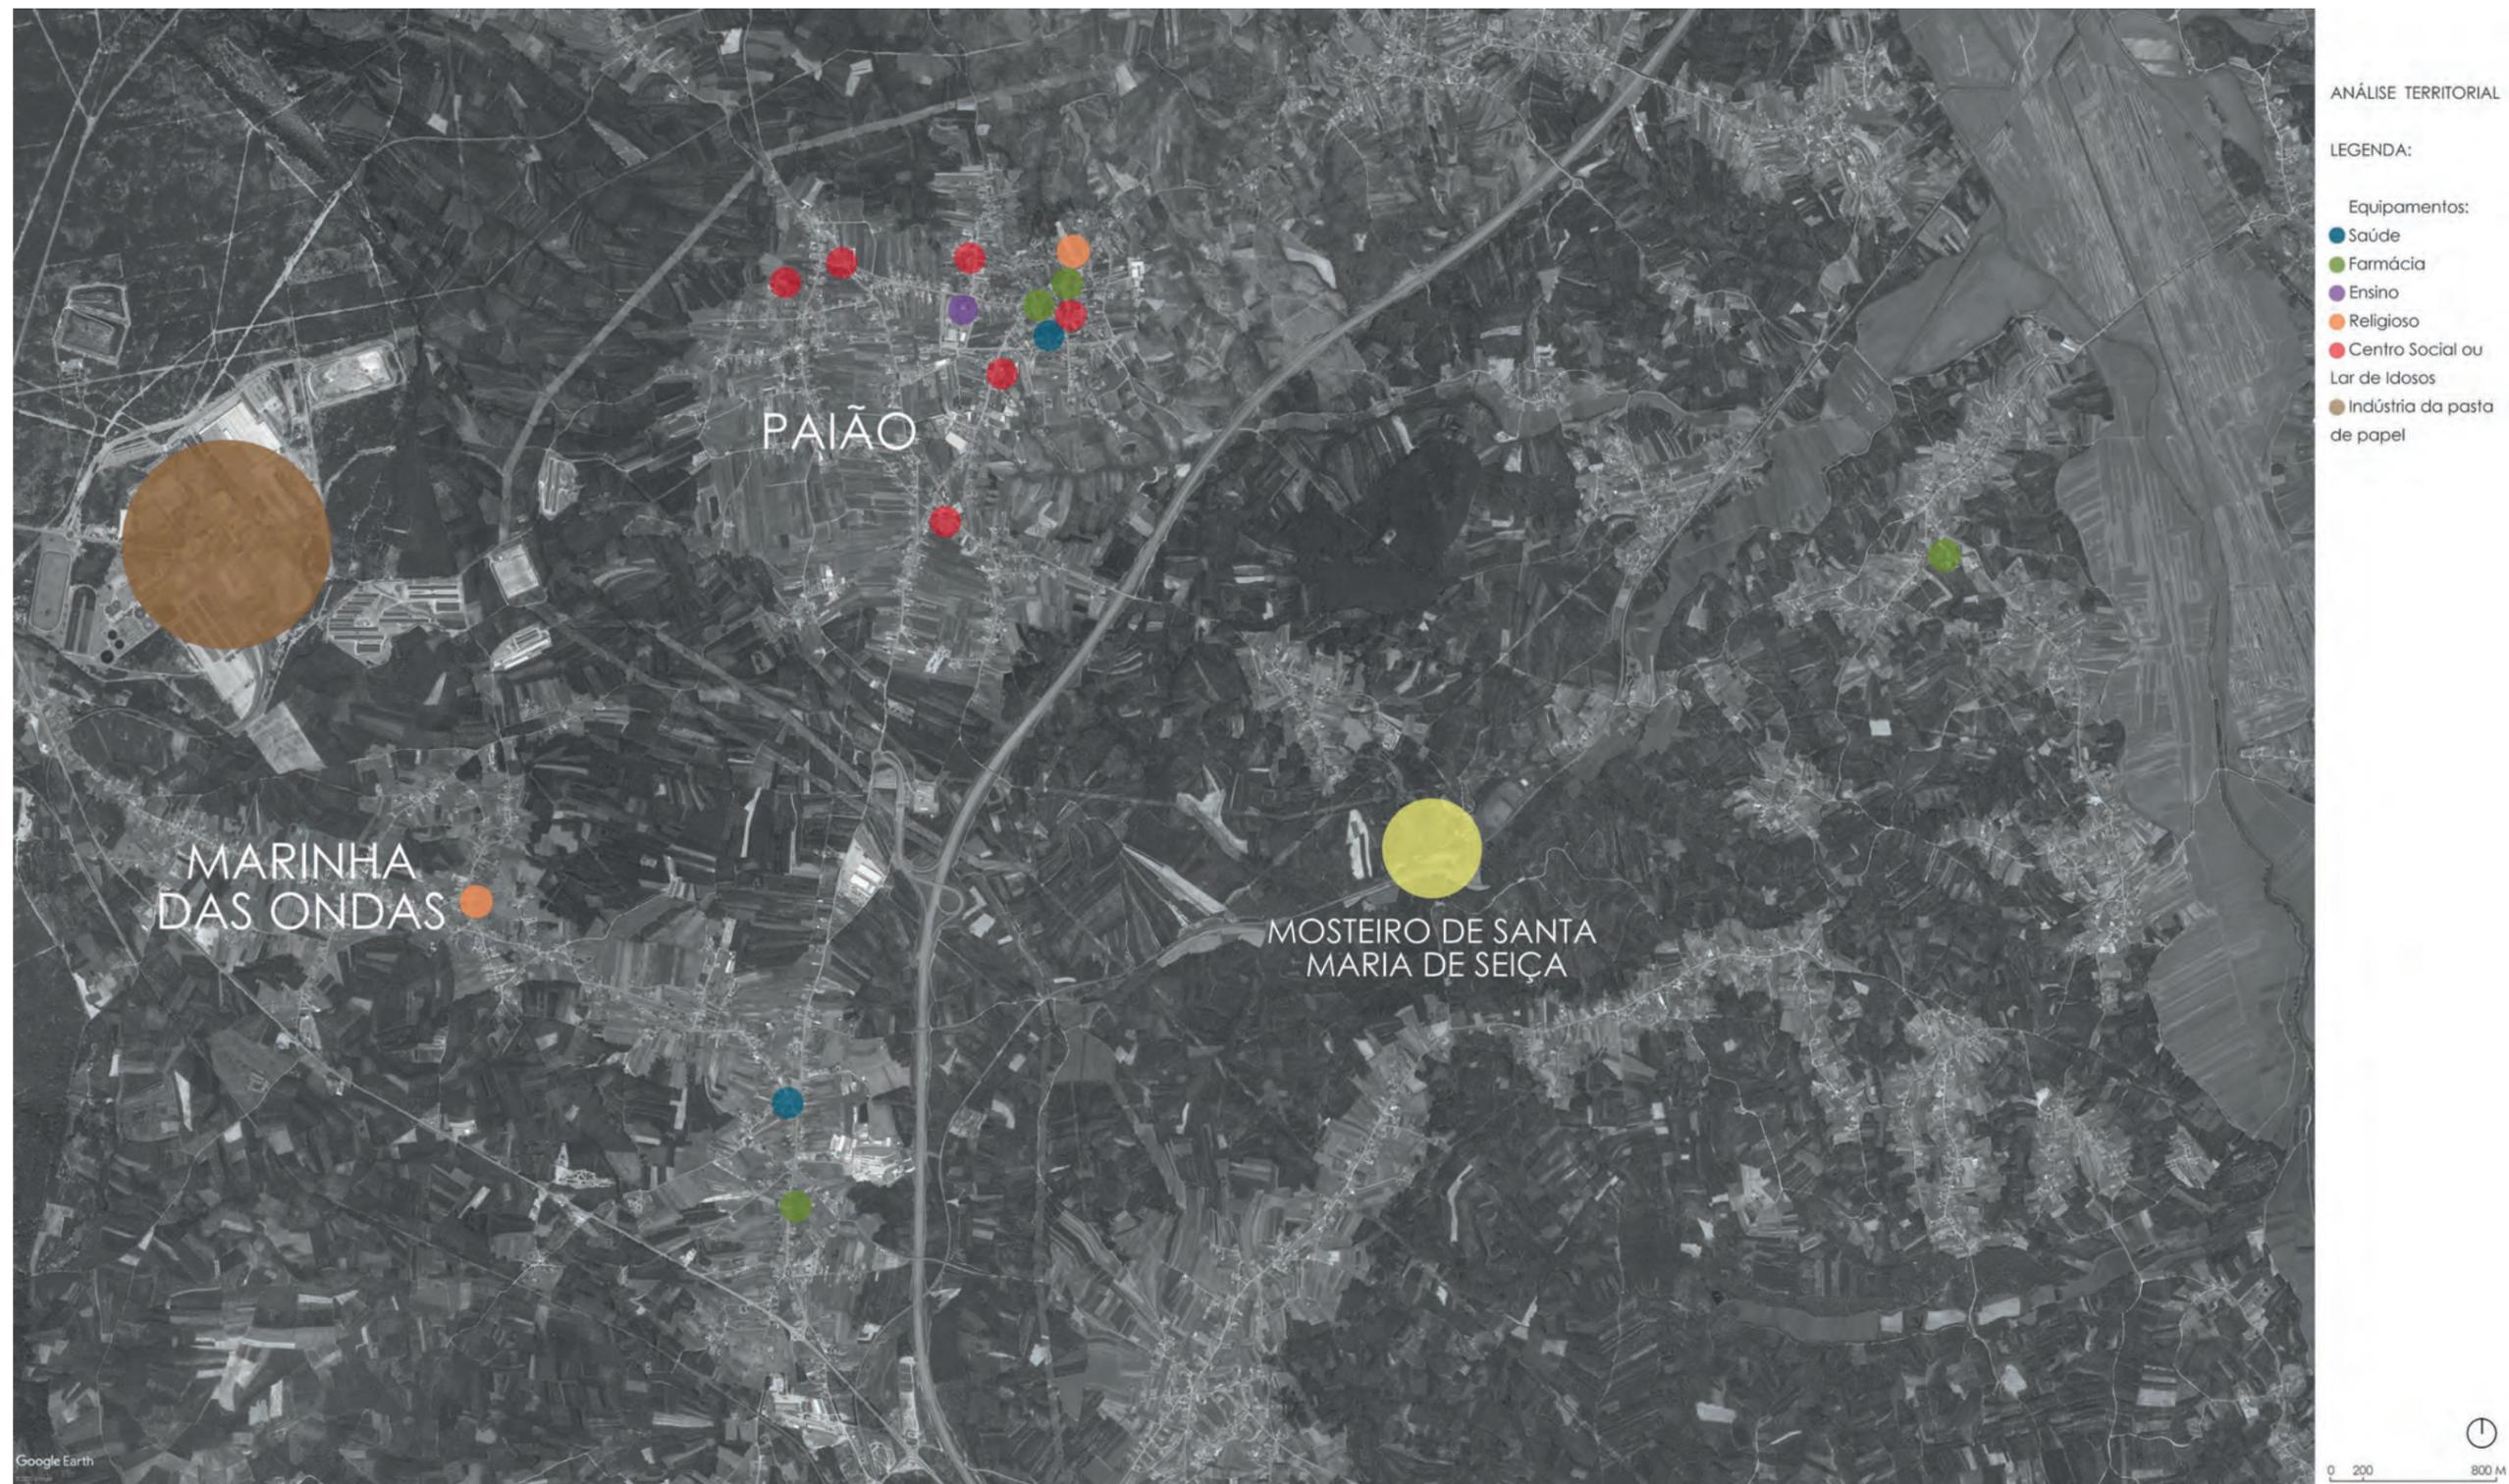
Figura 15 | Análise Aproximada de Equipamentos

A terceira análise é semelhante à análise de redes viárias e equipamentos, a uma escala mais aproximada (figura 15). É possível identificar nas redondezas do Mosteiro equipamentos como: farmácias, igrejas católicas, centros de saúde, escolas, centros sociais e lares de idosos e ainda indústrias, neste caso, da produção de pasta de papel.

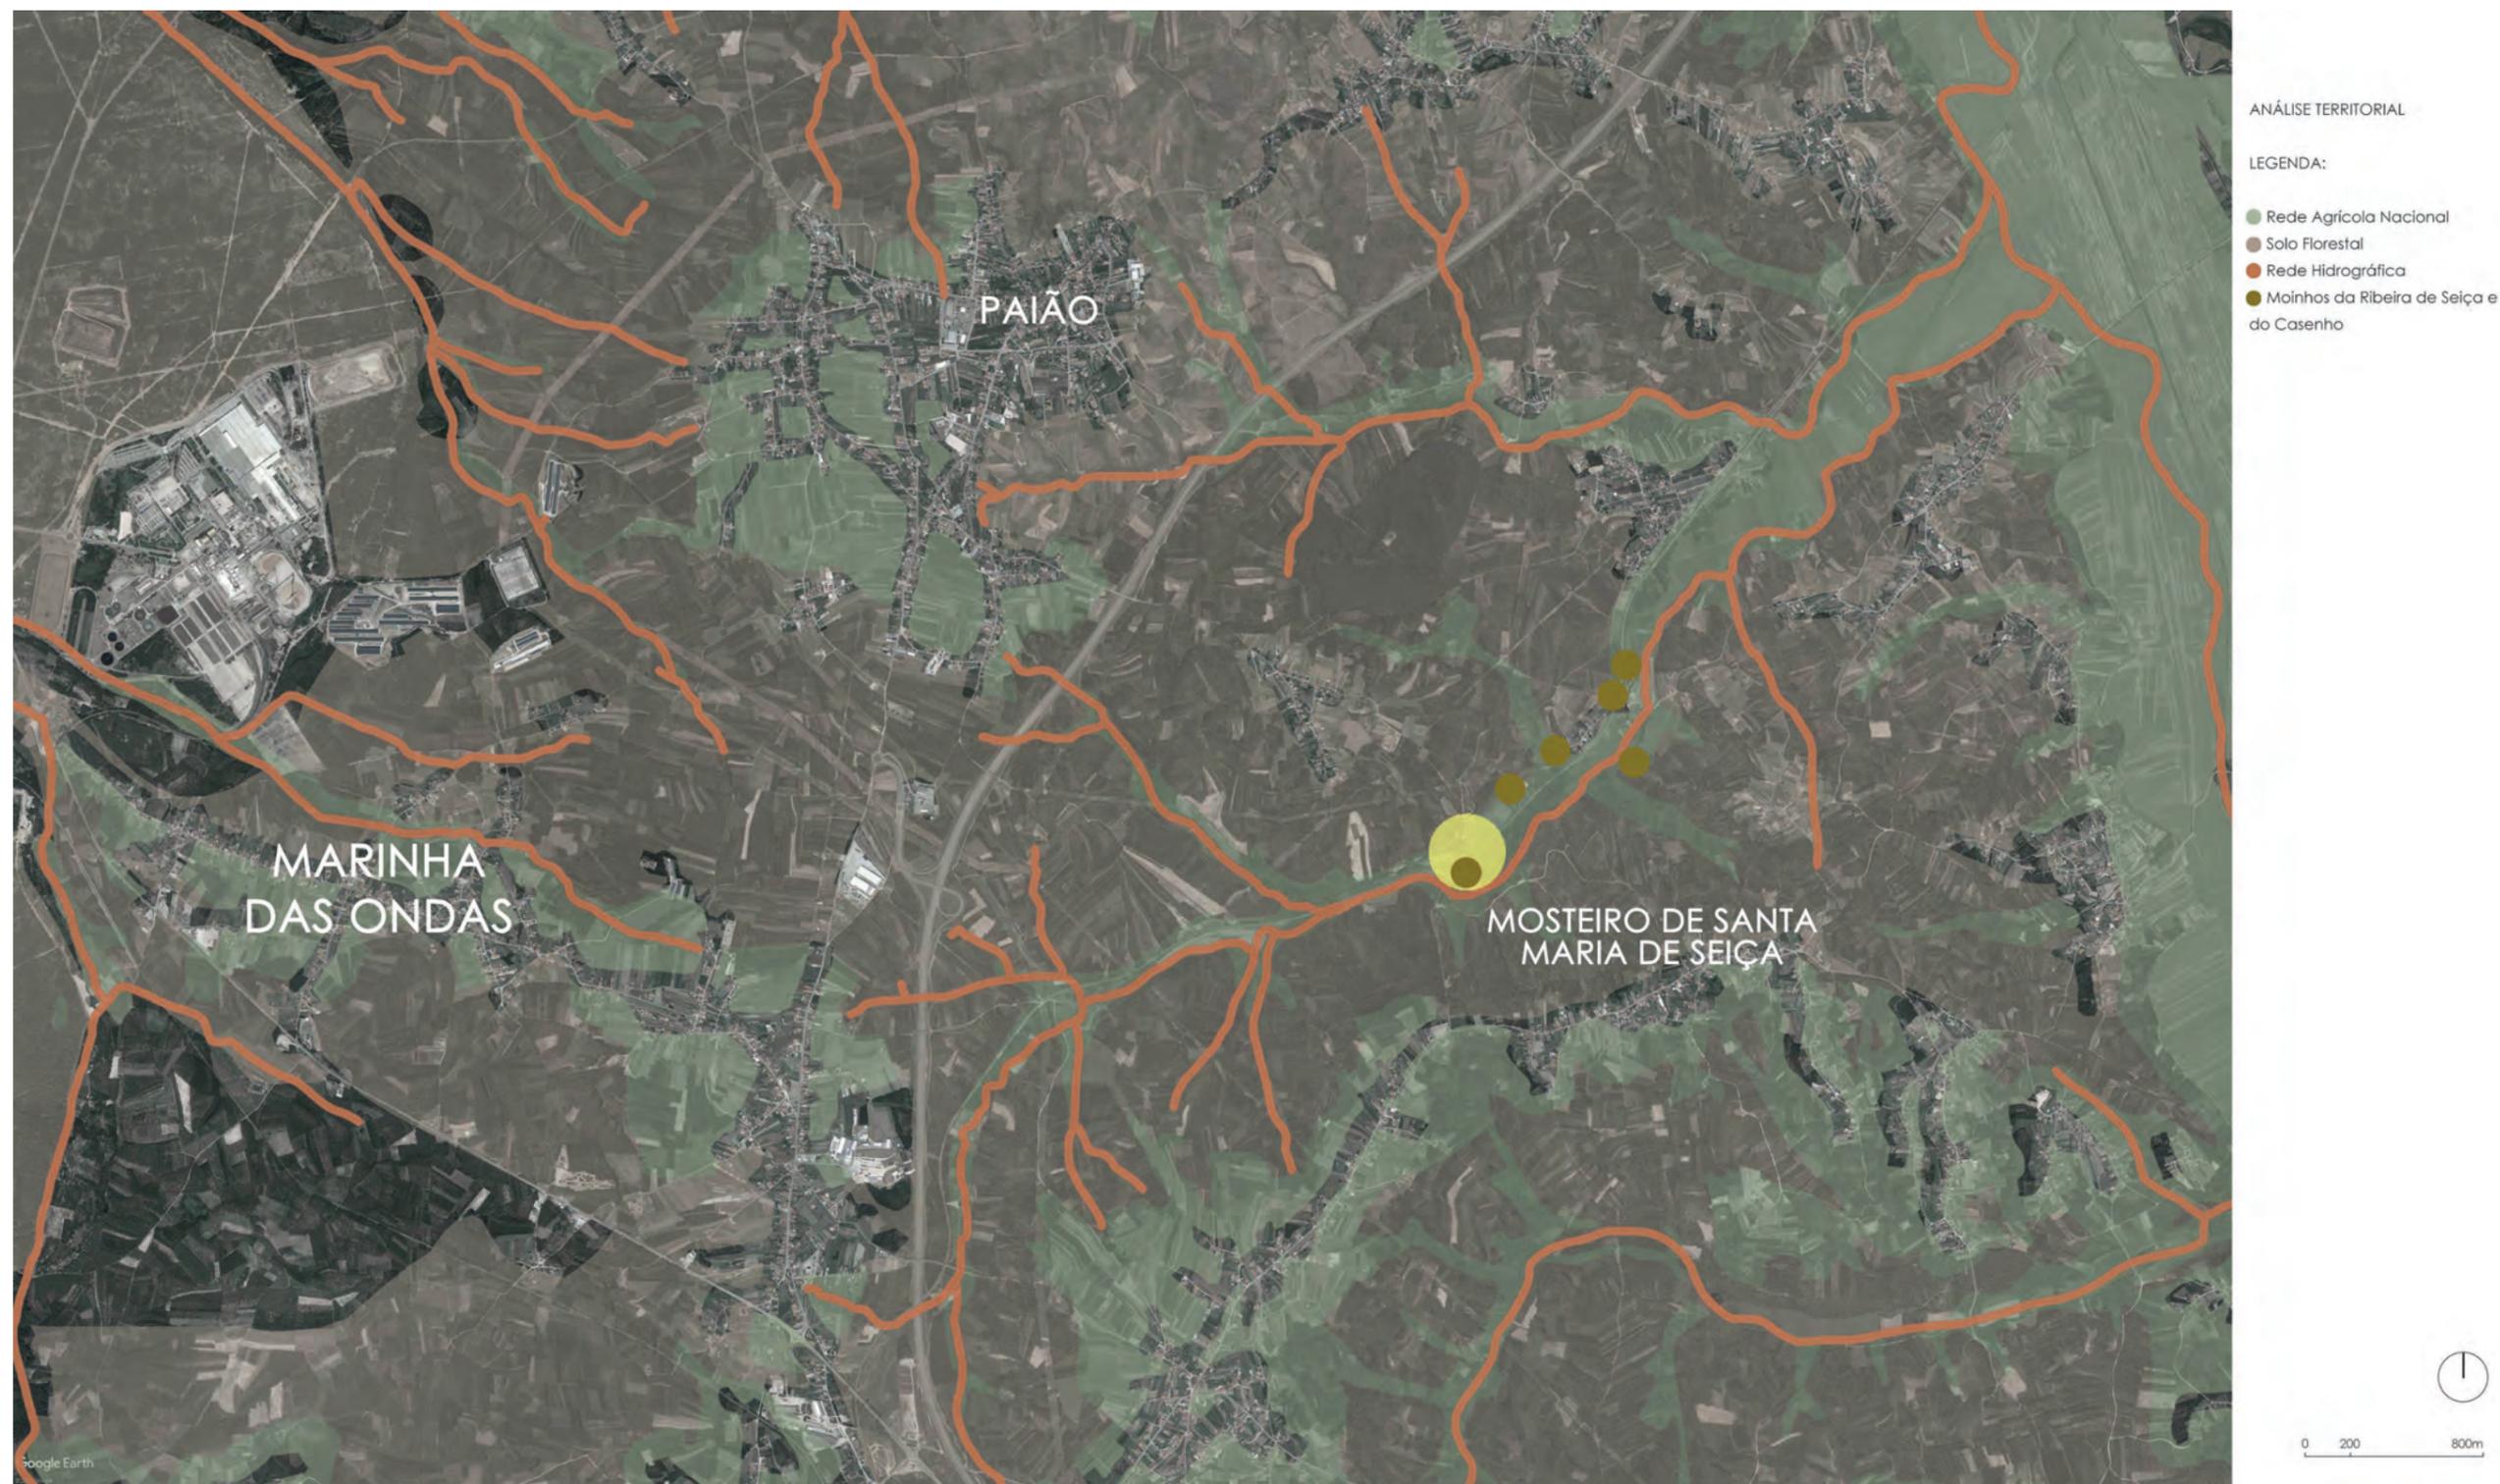
Figura 16 | Análise Aproximada do Uso do solo não edificado

A quarta análise é uma reprodução da análise do uso do solo não edificado, a uma escala mais aproximada (figura 16). É possível identificar a RAN (rede agrícola nacional), o solo florestal e a rede hidrográfica, mas também os moinhos que existiam na Ribeira de Seça e do Casenho. Atualmente, apenas um moinho ainda se encontra ativo.

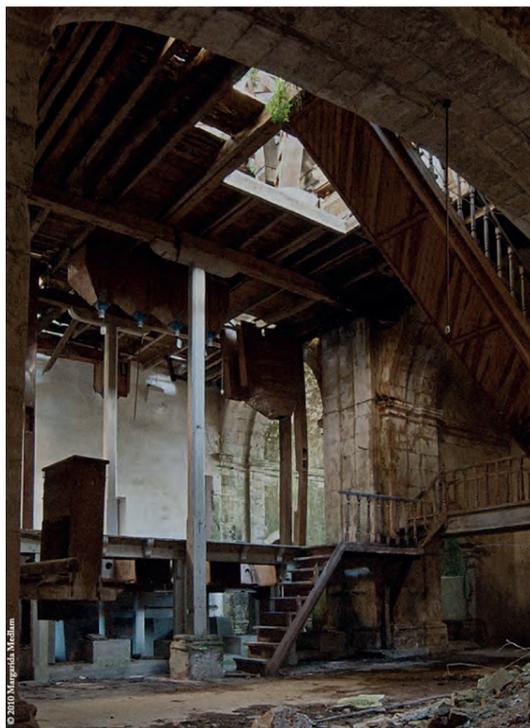
Figura 34 | Interior da Igreja aquando a Fábrica de descasque e secagem de arroz, 2010

Figura 34 | Interior da Igreja aquando a Fábrica de descasque e secagem de arroz, 2010

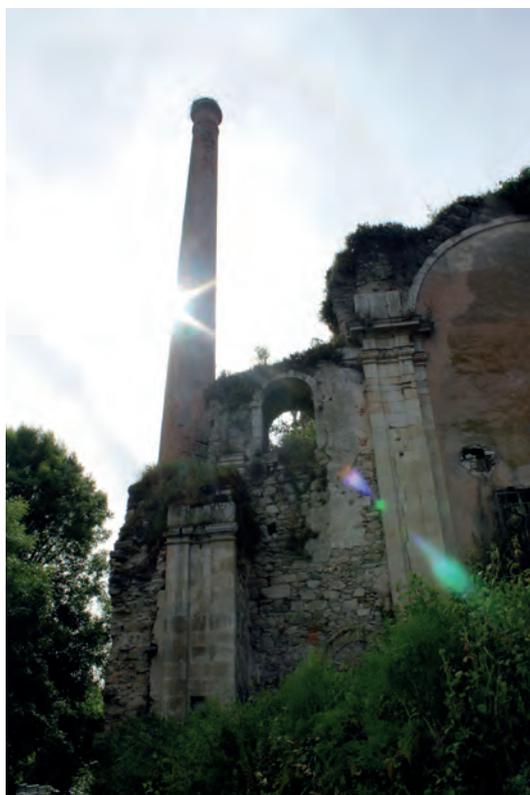
Figura 35 | Chaminé existente no Mosteiro de Santa Maria de Seixa, 2021

Em 1895, o Mosteiro foi vendido a particulares, Manuel Marques Leitão, que não lhe encontrou qualquer função. Em 1911, foi novamente vendido a Joaquim dos Santos Carriço, e serviu como fábrica de descasque e secagem de arroz. As três habitações que se encontram junto do Mosteiro foram mandadas construir por Joaquim dos Santos Carriço, para ali habitar com a sua família, junto da fábrica. A industrialização de edifícios religiosos foi um fenómeno que aconteceu um pouco por todo o país, tal se deveu à necessidade de grandes edifícios para instalar as fábricas, e por outro lado, os Mosteiros encontravam-se devolutos. Daí ser frequente a existência de grandes chaminés junto de conjuntos monásticos.

Figura 35 | Chaminé existente no Mosteiro de Santa Maria de Seica, 2021

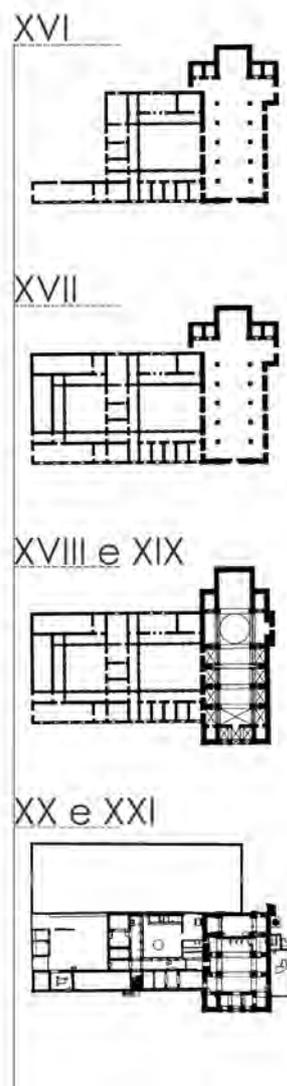
Figura 36 | Evolução do Mosteiro de Santa Maria de Seixa ao longo dos séculos

Figura 36 | Evolução do Mosteiro de Santa Maria de Seica ao longo dos séculos

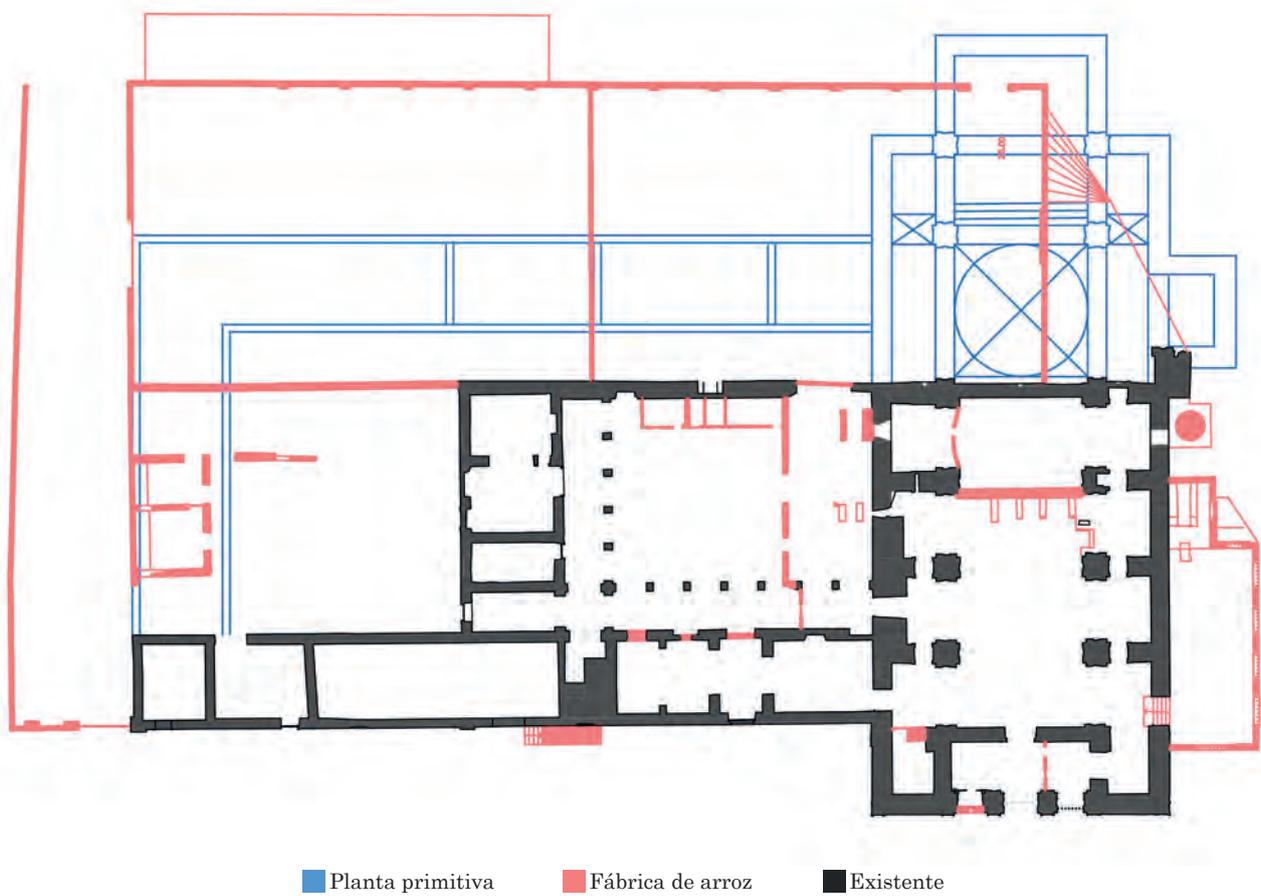
Figura 37 | Sobreposição da planta primitiva, adições da fábrica de arroz e planta do existente

Figura 37 | Sobreposição da planta primitiva, adições da fábrica de arroz e planta do existente

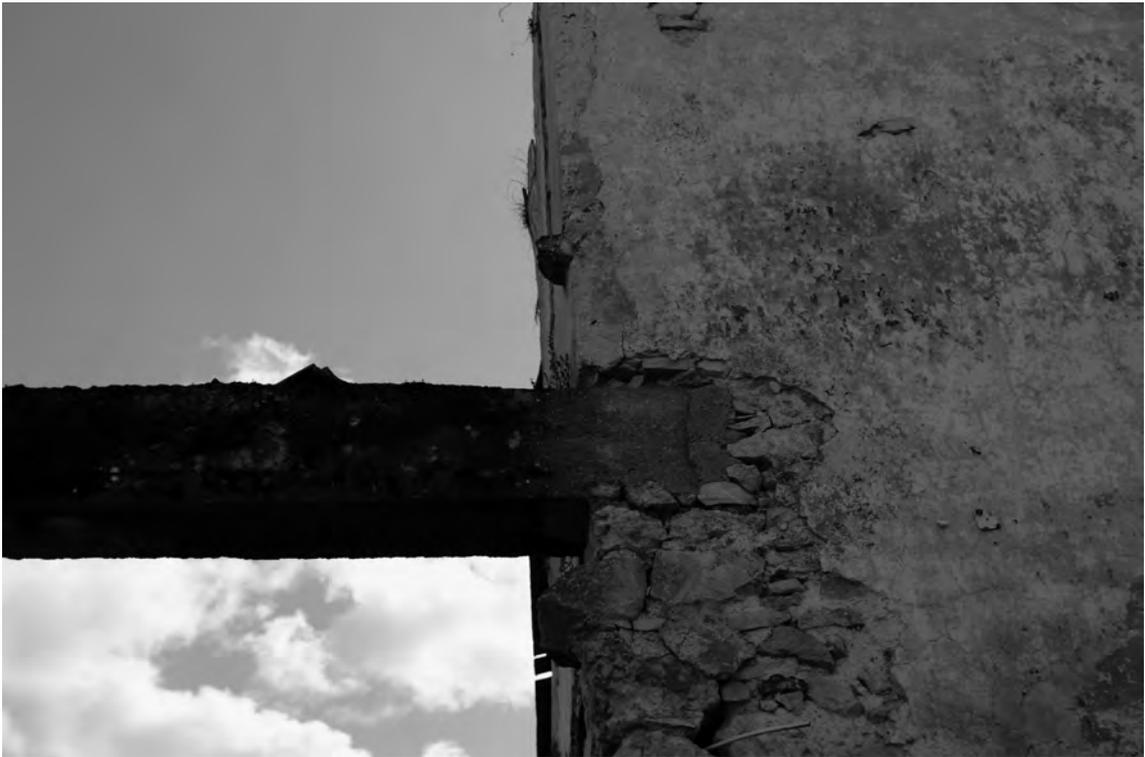
Figura 44 | Materialidade, junção de elemento primitivo e fabril, 2020

Figura 44 | Materialidade, junção de elemento primitivo e fabril, 2020

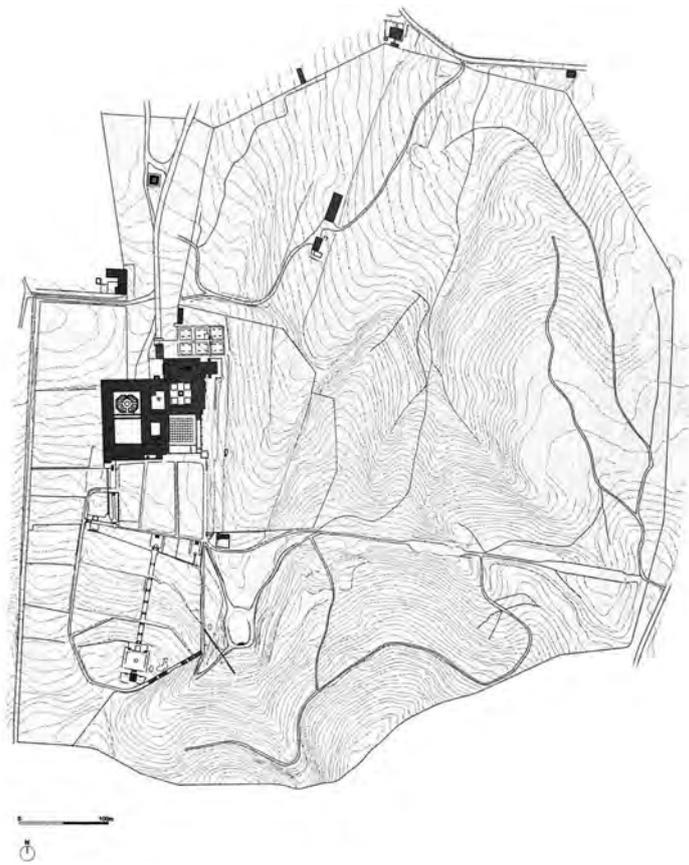
Figura 52 | Planta da cerca monástica do Mosteiro de São Martinho de Tibães, Braga

Figura 52 | Planta da cerca monástica do Mosteiro de São Martinho de Tibães, Braga

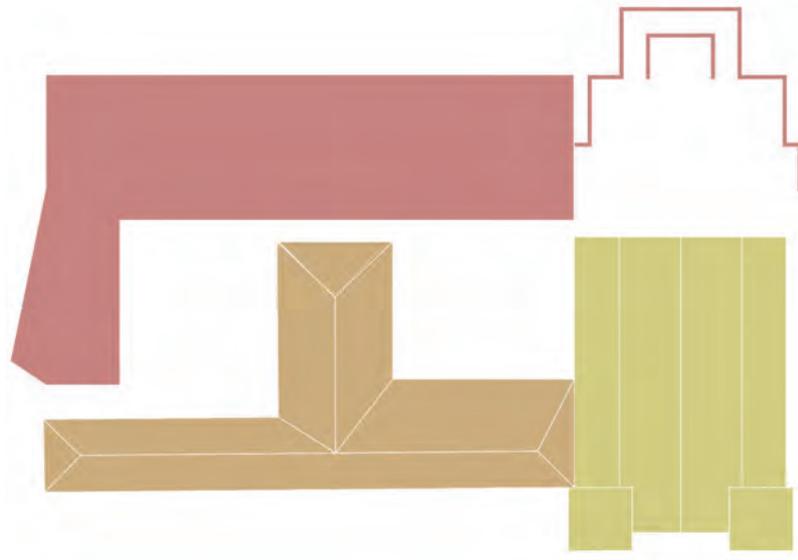
Figura 61 | Esquema de intervenção

■ Restaurar ■ Reconverter ■ Reconfigurar

A proposta de intervenção foi pensada como um todo, mas apresentada de forma faseada por se tratarem de abordagens diferentes, tanto a nível conceptual como a nível construtivo. O esquema de intervenção divide-se em três níveis: restaurar a igreja, reconverter o volume pré-existente, reconfigurar o antigo pátio; e pretende facilitar a compreensão do projeto de arquitetura. No entanto, o Centro de Investigação de Seiça funciona como um elemento único sem divisões, que responde às necessidades do programa funcional.

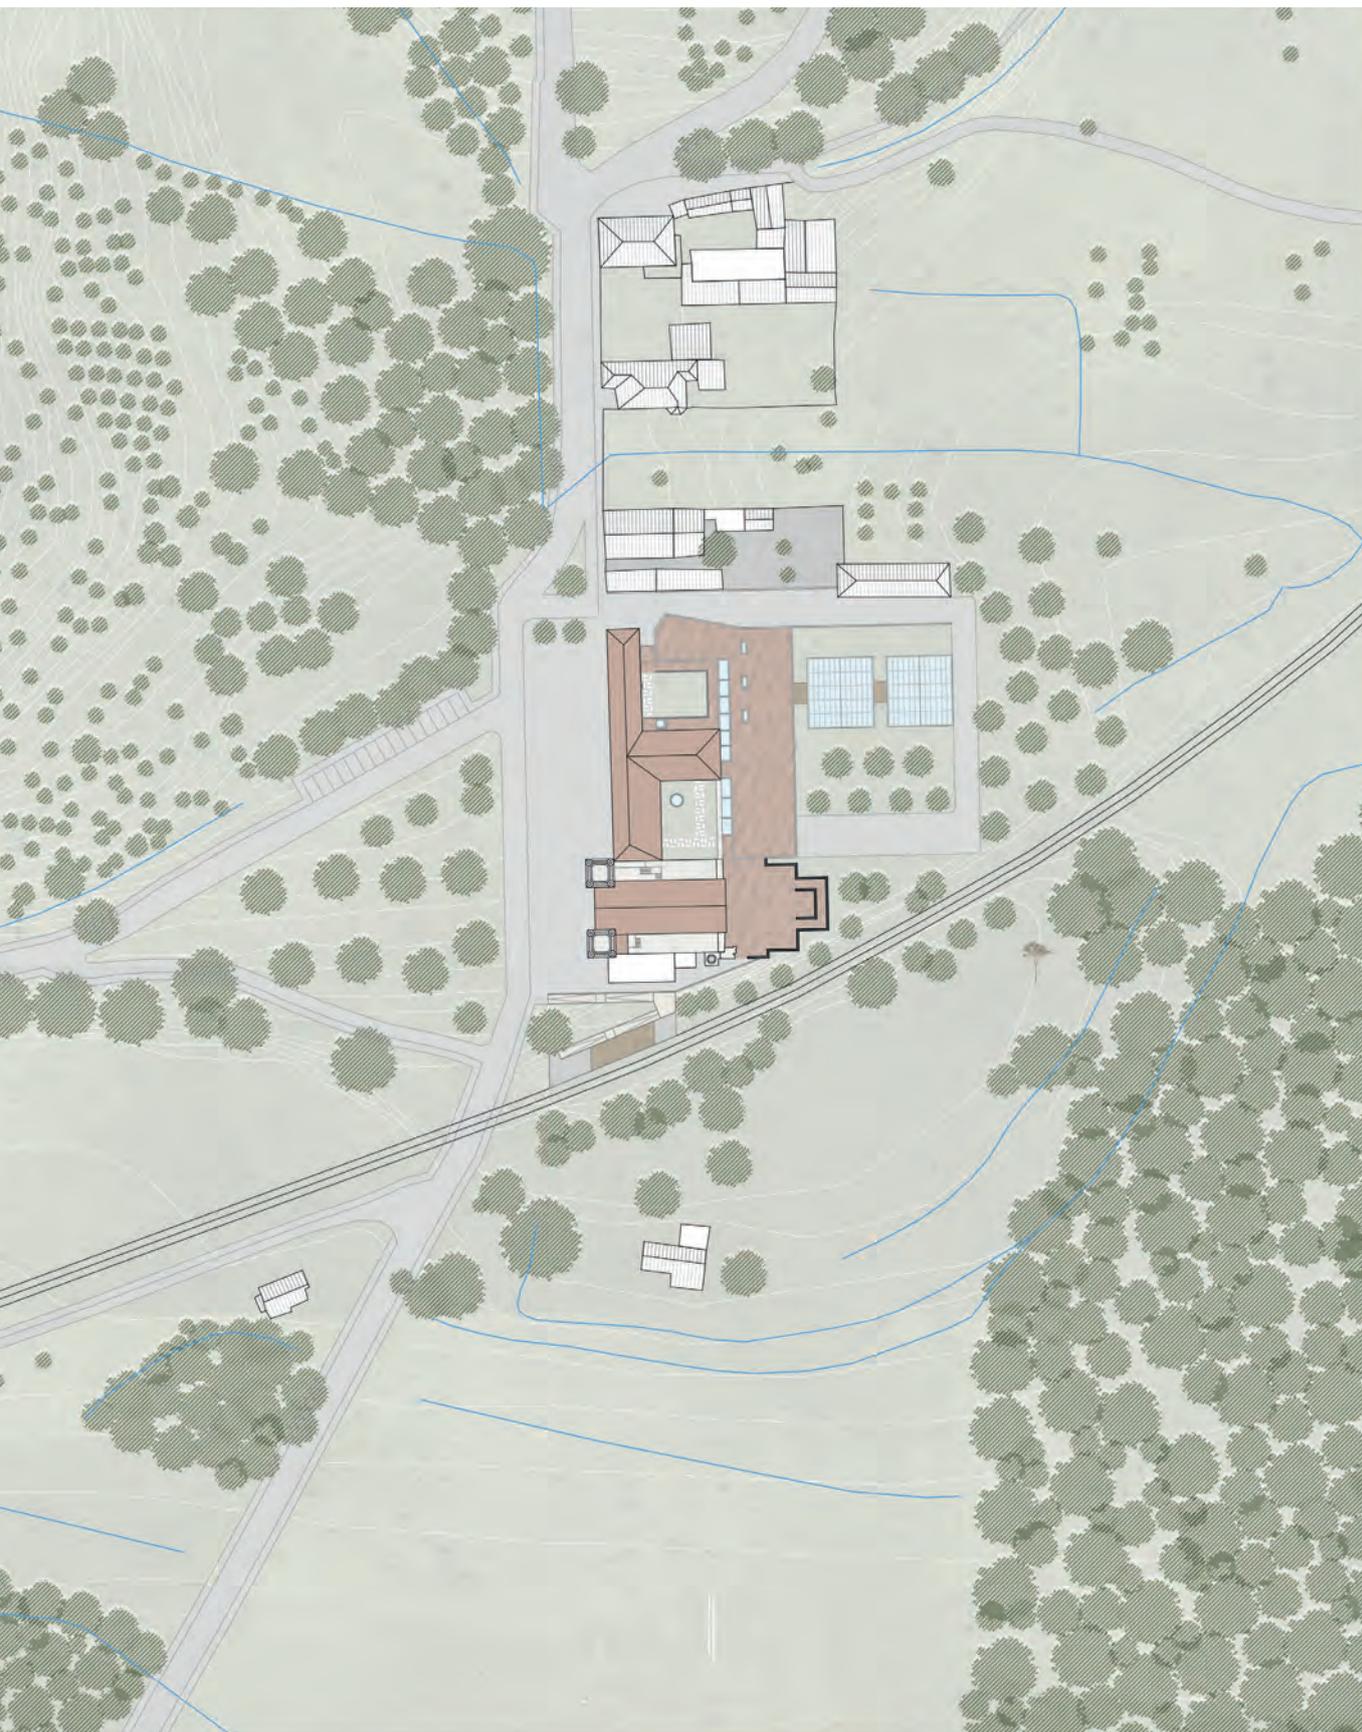
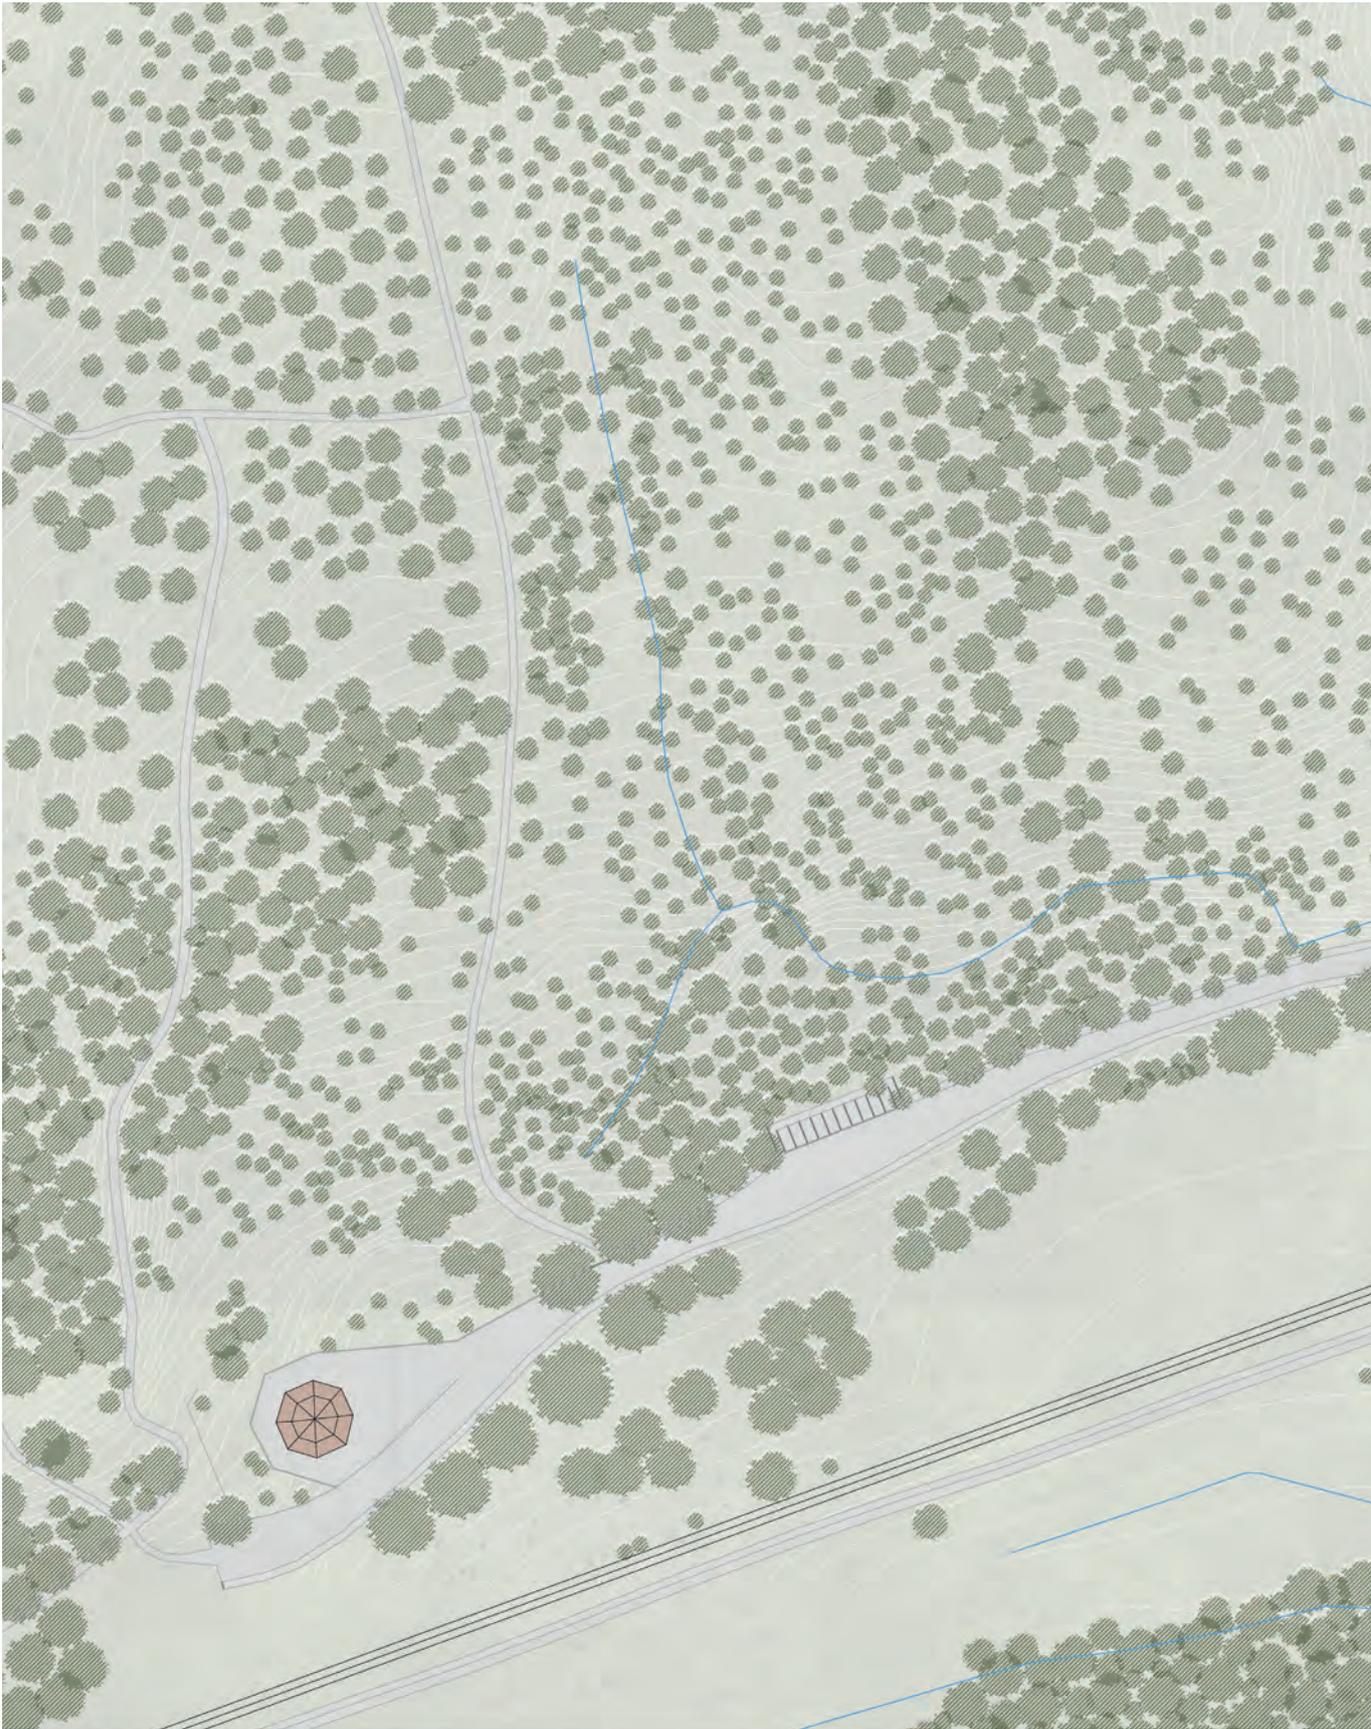
Figura 66 | Planta de implantação, linhas de água existentes na envolvente ao Mosteiro

0 10 20 40m

■ Linha de água

O Mosteiro de Santa Maria de Seixa tem várias linhas de água na sua envolvente. No entanto, com a extinção das ordens religiosas em Portugal, no ano de 1834, o Mosteiro ficou desativado e, apesar de ter albergado a fábrica de descasque de arroz, as linhas de água não foram alvo de manutenção, até aos dias de hoje. Por esse motivo, pretende-se revitalizar as linhas de água próximas do mosteiro, para que a água volte a passar nos lugares ancestrais.

Pretende-se limpar os canais, que se encontram assoreados e cobertos de vegetação, que impedem a passagem da água. Possivelmente, também a fonte próxima do mosteiro, a Fonte dos Frades (figura 65), se encontra seca pois como a água não corre nos canais, não chega até à fonte. Através desta limpeza, será possível voltar a ter água perto do mosteiro e no seu interior. O que é um fator essencial para esta investigação, dada a sua necessidade tanto nos laboratórios como nos viveiros, e um dos principais motivos para instalar este programa específico na ruína de Seixa.
