Joana Isabel Diogo Abrantes

CENTRO DE INVESTIGAÇÃO DE SEIÇA

PROPOSTA DE RECONFIGURAÇÃO DO MOSTEIRO DE SANTA MARIA DE SEIÇA

Dissertação no âmbito do Mestrado Integrado em Arquitetura,
orientada pelo Professor Doutor Victor Mestre e apresentada ao Departamento de Arquitetura
da Faculdade de Ciências e Tecnologia da Universidade de Coimbra.

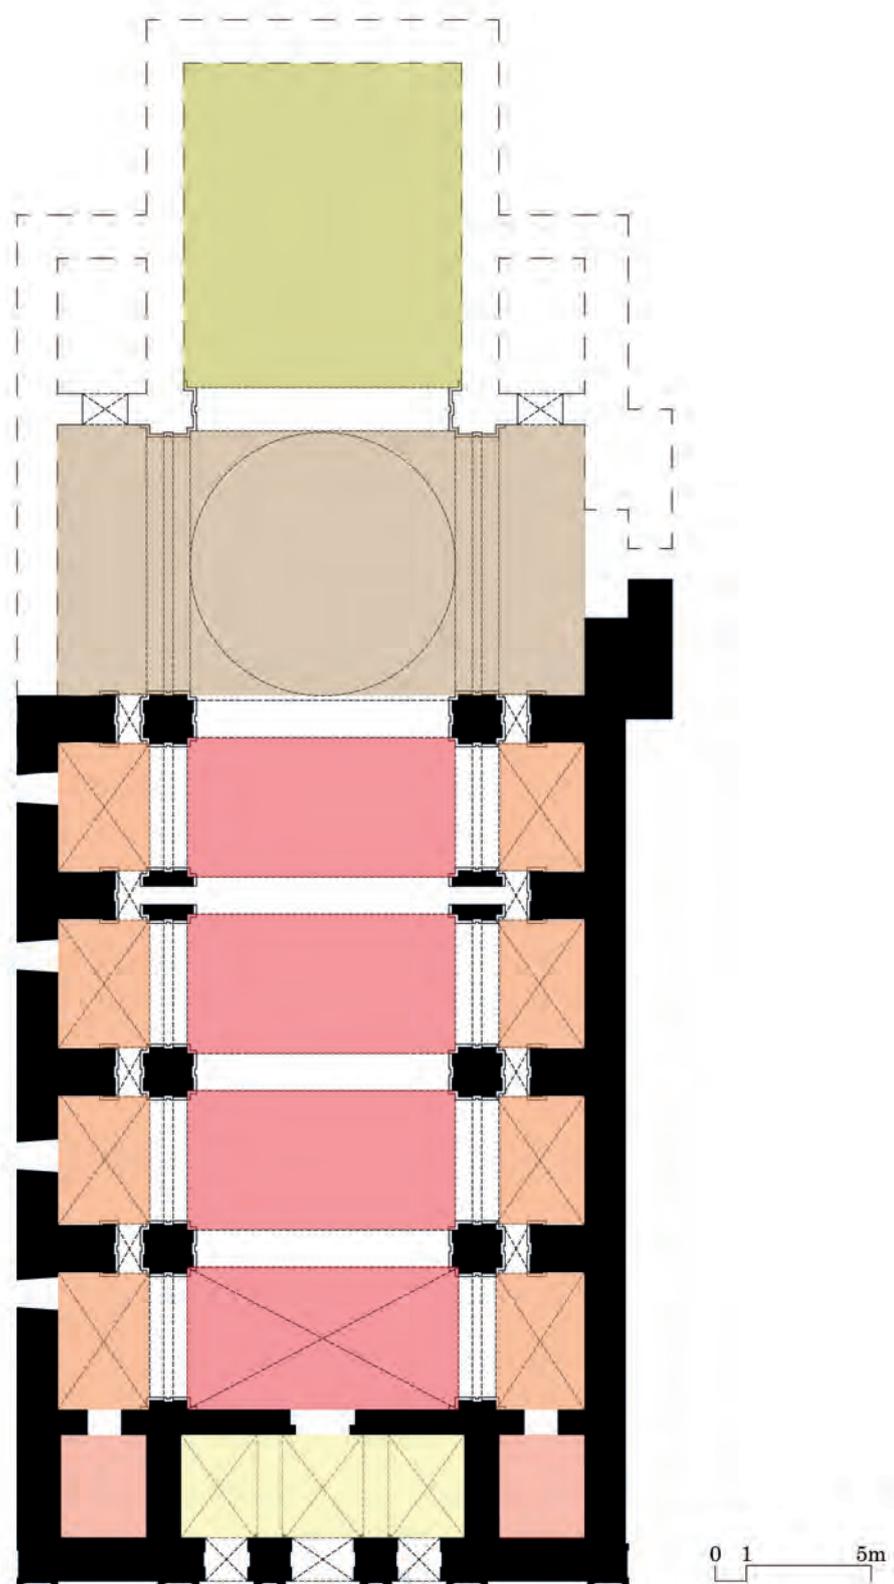
Figura 75 | Reconstituição da planta da igreja de Santa Maria de Seica

| ■ Nártex | ■ Torre | ■ Nave principal |
| ■ Capelas laterais | ■ Cruzeiro | ■ Altar-mor |

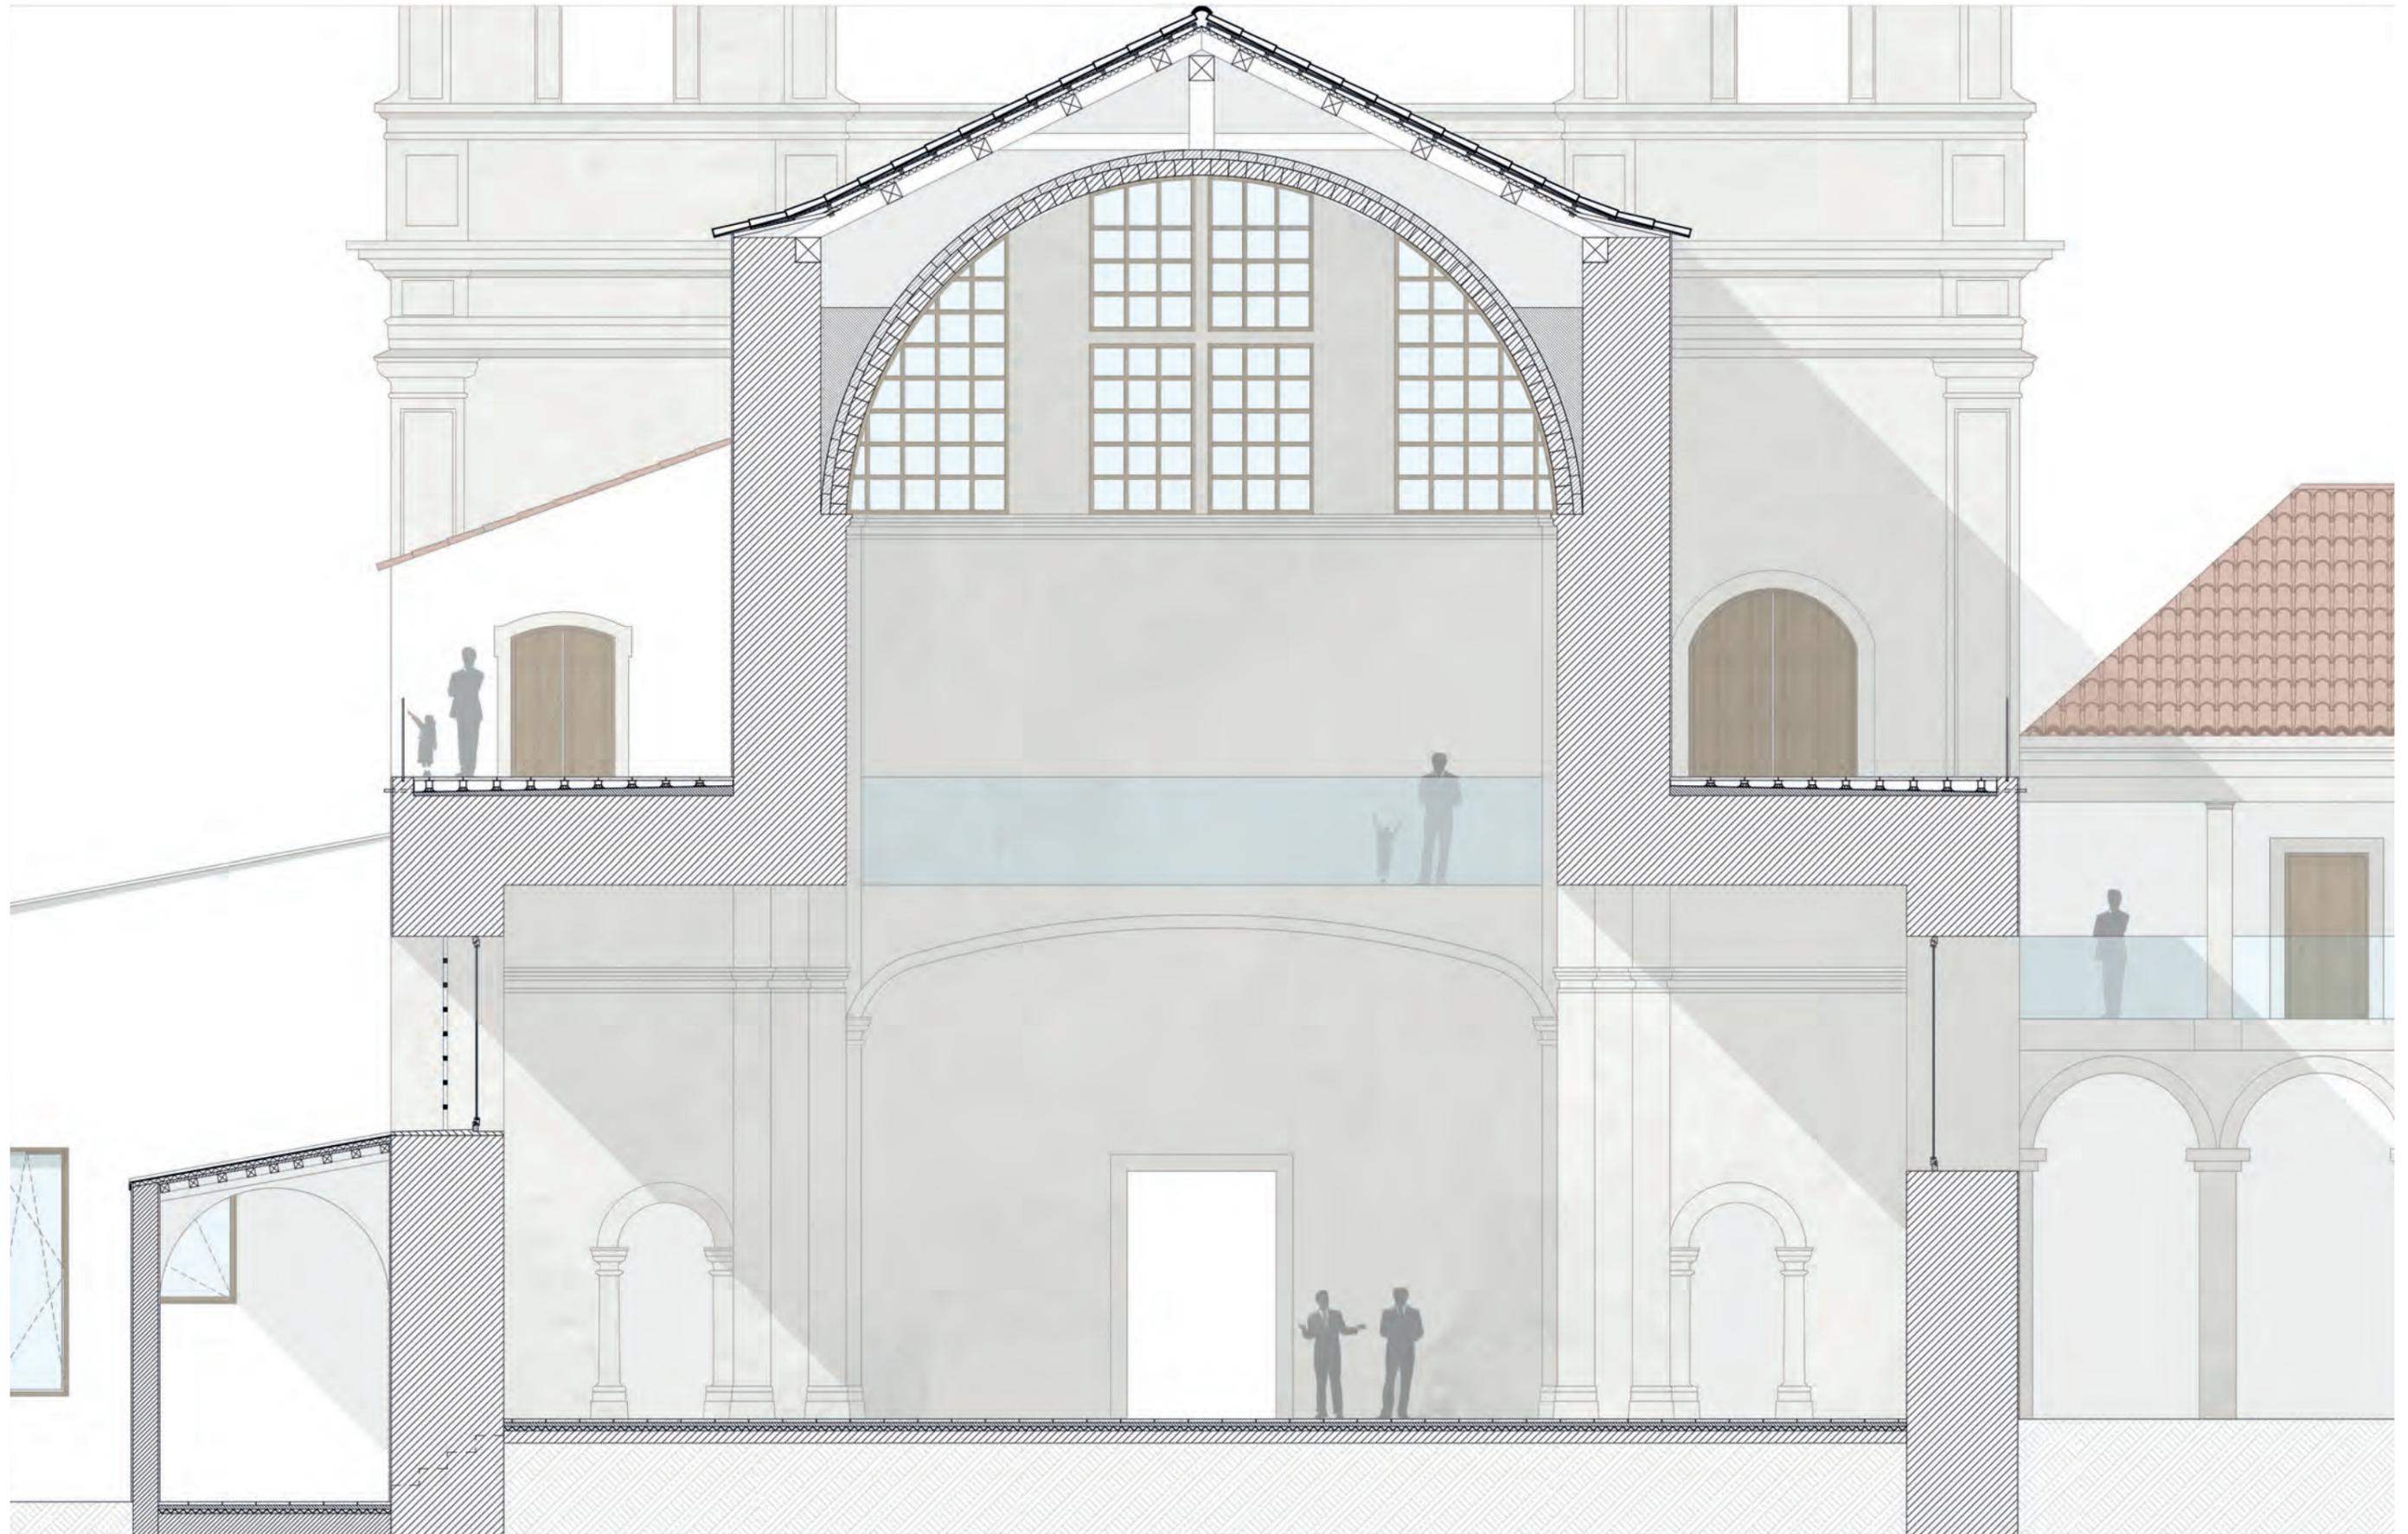
- Figura 78** | Corte construtivo da Igreja. Corresponde ao desenho nº 13 da proposta de arquitetura, presente nos anexos
Desenho da autora.
- Figura 79** | Claustro Sul. Fotografia do existente, 2020
Fotografia da autora.

0 0,5 1,5 2m

A cobertura da igreja encontra-se bastante degradada, tendo perdido parte das armações de madeira e parte das abóbadas de alvenaria, evidenciando um estado de ruína avançado. Pretende-se reconstruir o que ruiu e dotar a igreja com uma nova cobertura mantendo o desenho original. Construtivamente é constituída por alvenaria de pedra aparelhada e tijolo que formam a abóbada de berço. Lateralmente eleva-se através de feiras de pedra argamassada, suportada pelo carregamento da abóbada. Estruturalmente, tem uma fileira de madeira a todo o comprimento da igreja, que de metro a metro é suportada por um pendural, este assenta por cima dos arcos torais. Perpendicularmente, existem outros barrotes de madeira que formam a empena, e intercalam com as madres, que ficam paralelamente à fileira. Por cima desta estrutura assenta o isolamento térmico, a impermeabilização, e ainda um ripado de madeira que irá acolher as telhas de cerâmica.

Relativamente aos vãos exteriores da igreja, alguns deles encontram-se entaipados, pretende-se desentaipá-los e inserir caixilhos de madeira minimalistas, assegurando, contudo, a sua funcionalidade nomeadamente na ventilação de todo o corpo da Igreja. Virado a Este, existe um grande vão entaipado, um arco de volta perfeita que separava o quarto tramo do cruzeiro da igreja, o Arco Triunfal. Sendo este vão a nova fachada tardoz da igreja, pretende-se desentaipá-lo, e ao nível térreo inserir duas portas pivotantes, do tipo venezianas, e ao nível superior integrar um grande envidraçado, que permitirá que a igreja beneficie da profusão de luz nascente. O pavimento do interior da igreja será em lajetas de granito, o que permite torná-lo um espaço versátil com a capacidade para receber diferentes tipos de eventos culturais.

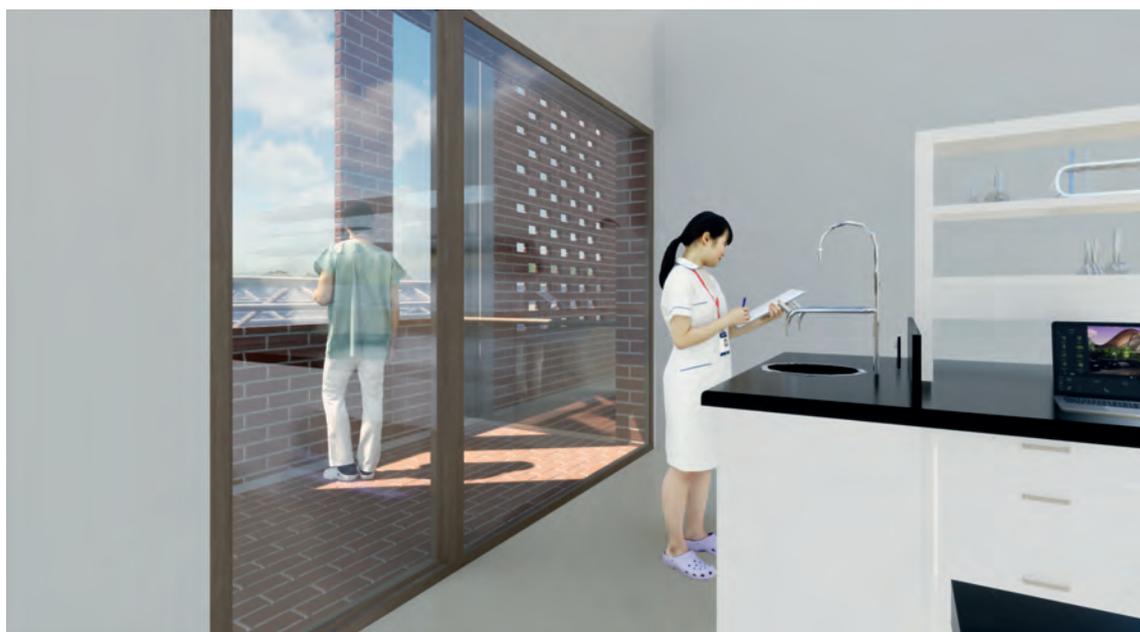
Figura 95 | Visualização 3D - Varanda de acesso exclusivo ao laboratório

Devido a esta necessidade, pensou-se em momentos de descontração sem sair desta zona, tal como as varandas (figura 95), uma por cada laboratório, e um corredor central com pequenos momentos de pausa. Através da arquitetura do espaço foram projetadas pequenas zonas de lazer para que os utilizadores do centro de investigação possam usufruir do mesmo não só para o trabalho, mas também em momentos de descontração. Numa zona central do edifício, localizam-se os acessos verticais e as instalações sanitárias. À direita, o refeitório com acesso direto à cozinha que se encontra no piso inferior. Por se tratar de um espaço social, existe um mezanino que permite a relação visual entre os dois pisos. Esta zona foi projetada para se relacionar com a pré-existência, já que ainda existe uma parede do Mosteiro com um arco e duas conversadeiras. Assim esta parede delimita este espaço, e cria uma relação direta entre o refeitório e o claustro, como também com o novo altar-mor. Esta zona, de cruzamento entre três espaços foi valorizada enquanto espaço de transição, para que o pré-existente não entrasse em conflito com a nova construção. Como forma de distanciar o edifício pré-existente do novo edifício, foi projetado um lanternim ao longo do corredor principal, criando assim uma entrada de luz superior o que, de certa forma, solta um edifício do outro (figura 96).

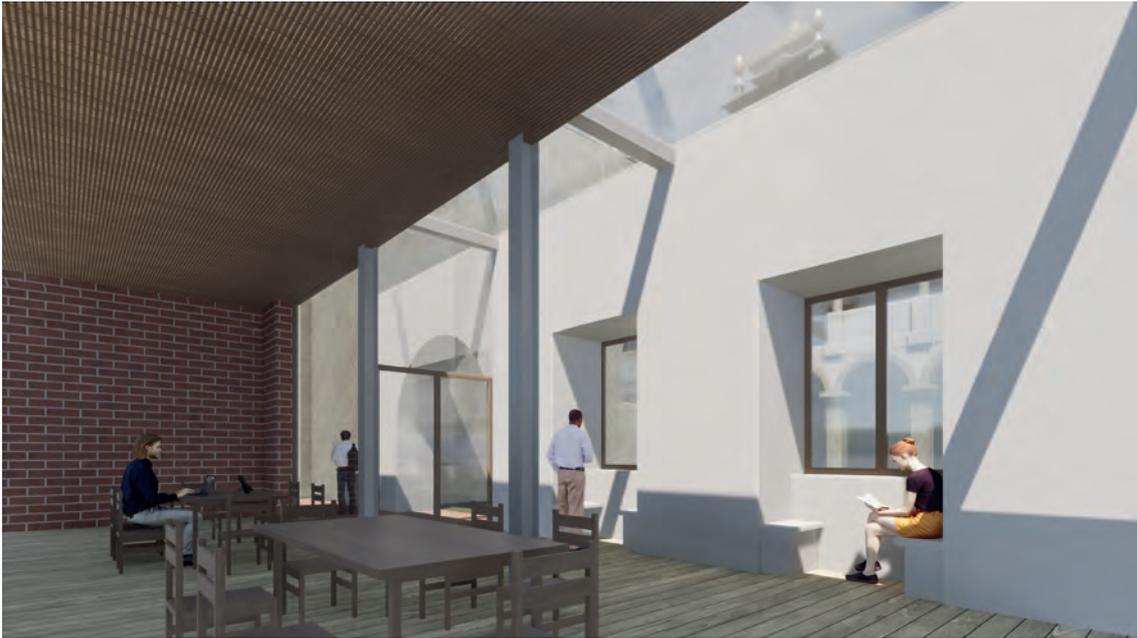
Figura 96 | Visualização 3D - Conversadeiras e arco pré-existent - relação com o novo edifício

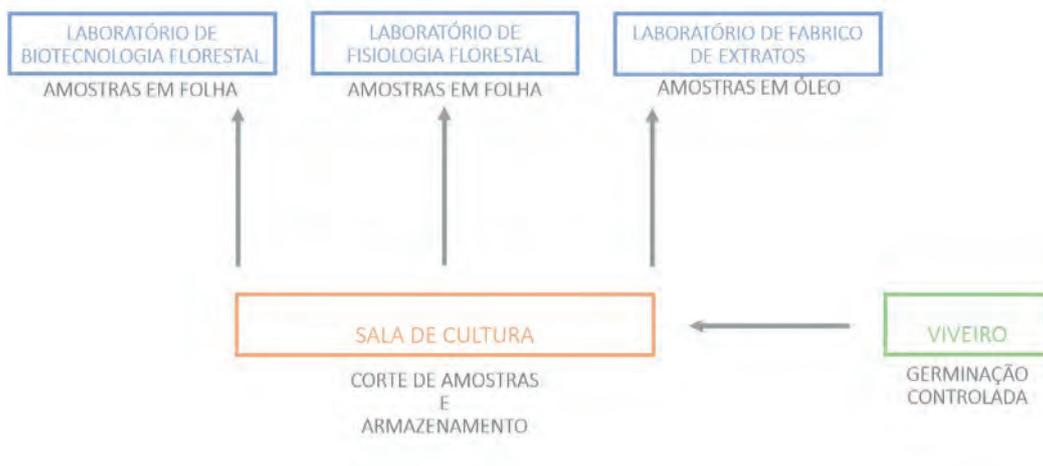
Figura 97 | Esquema ilustrativo do trajeto das amostras, desde os viveiros até aos laboratórios

Figura 97 | Esquema ilustrativo do trajeto das amostras, desde os viveiros até aos laboratórios

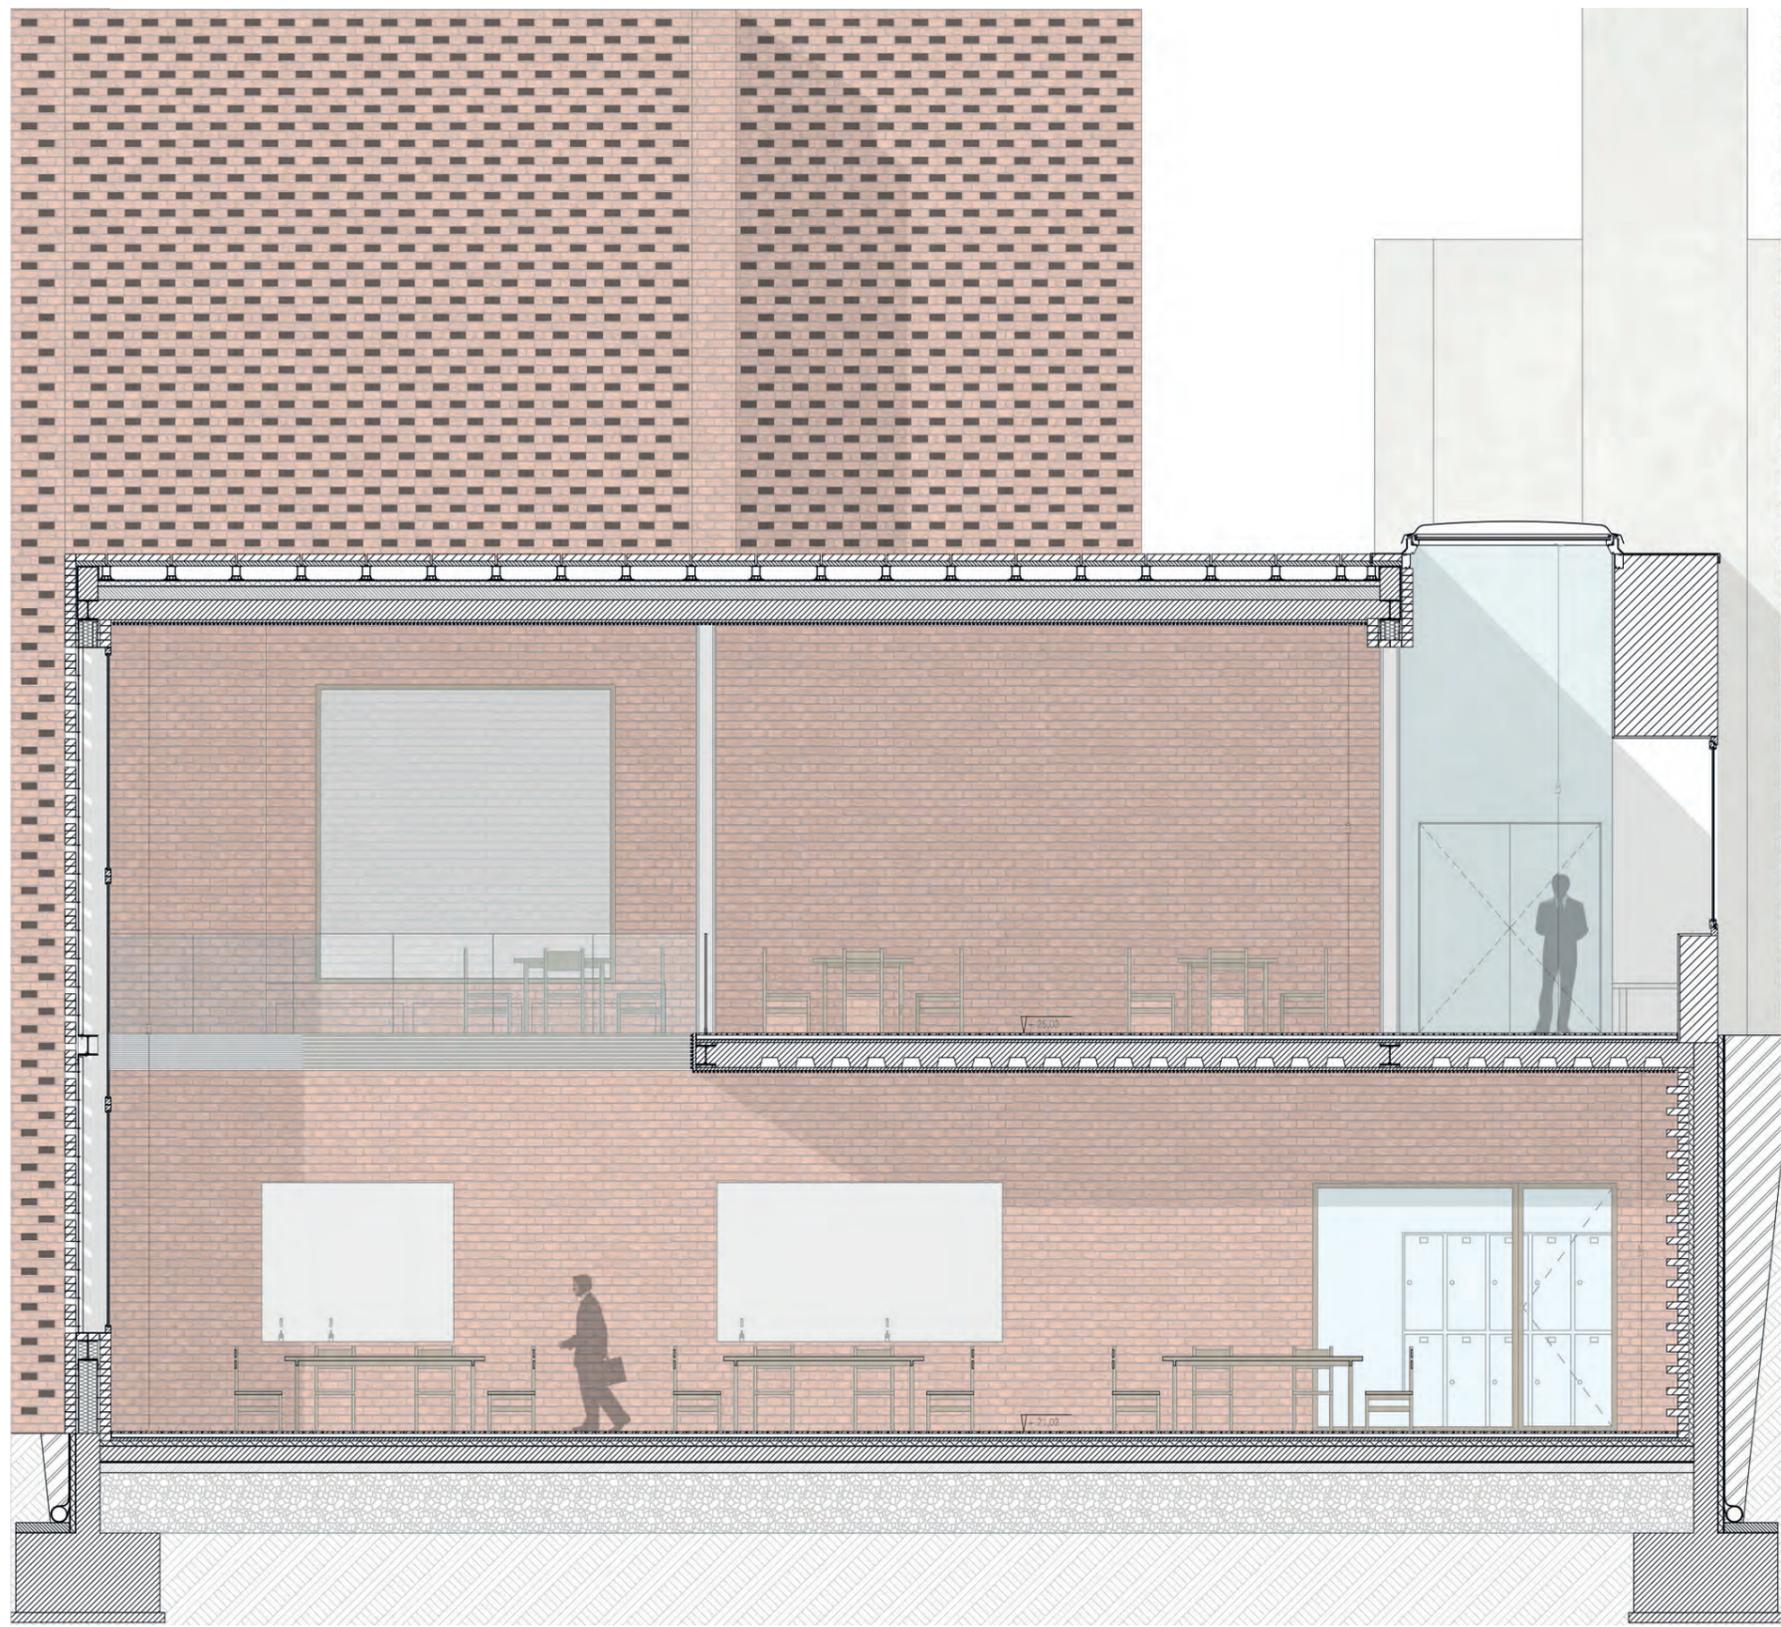
Figura 98 | Corte construtivo do novo edifício. Corresponde ao desenho nº 12 da proposta de arquitetura, presente nos anexos

Figura 98 | Corte construtivo do novo edifício. Corresponde ao desenho nº 12 da proposta de arquitetura, presente nos anexos

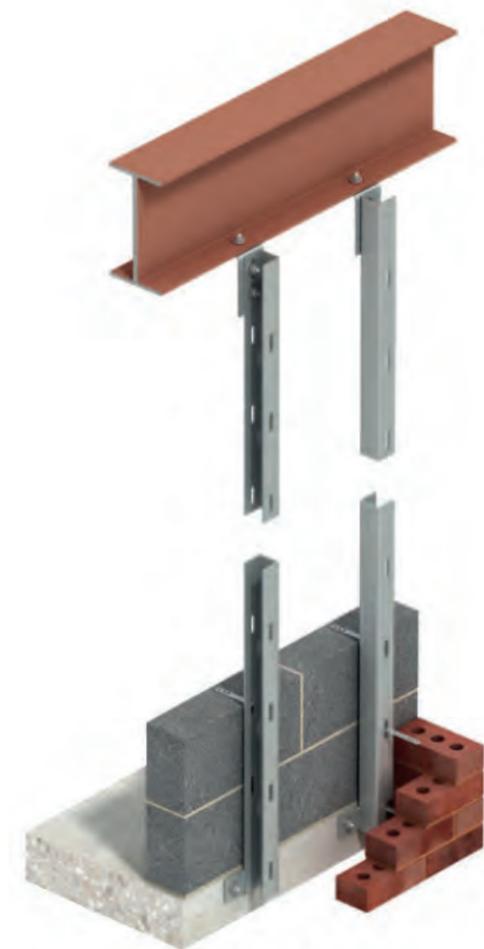
WP3 Fixed to Concrete at the Base and a Steel Beam at the Top

Figura 99 | Estrutura secundária de suporte da alvenaria da fachada

Para suportar o tijolo na fachada propõe-se uma estrutura secundária em tubulares de aço, de secção quadrangular, que são fixos às vigas, no sentido vertical, onde apoiam outros elementos que suportam o tijolo no sentido horizontal. Na fachada Este, duplica-se a parede em tijolo, tanto no exterior como no interior das varandas e do refeitório. As paredes exteriores dos laboratórios são de tijolo e no interior de gesso cartonado. No interior do edifício mantém-se a estrutura em aço, complementada com paredes de alvenaria de tijolo. O pavimento da maioria dos espaços é em soalho de madeira, à semelhança do edifício do Mosteiro, à exceção de espaços técnicos, como os laboratórios, em que o pavimento é em polivinílico de clorido sobre base de espuma. Nos espaços técnicos, o teto é em gesso cartonado com caixa de ar. Nos espaços sociais é forrado a madeira, nomeadamente, com placas de OSB e um ripado de madeira de pequena dimensões que funciona como isolamento acústico, dada a grande dimensão desta zona.

Figura 99 | Estrutura secundária de suporte da alvenaria da fachada

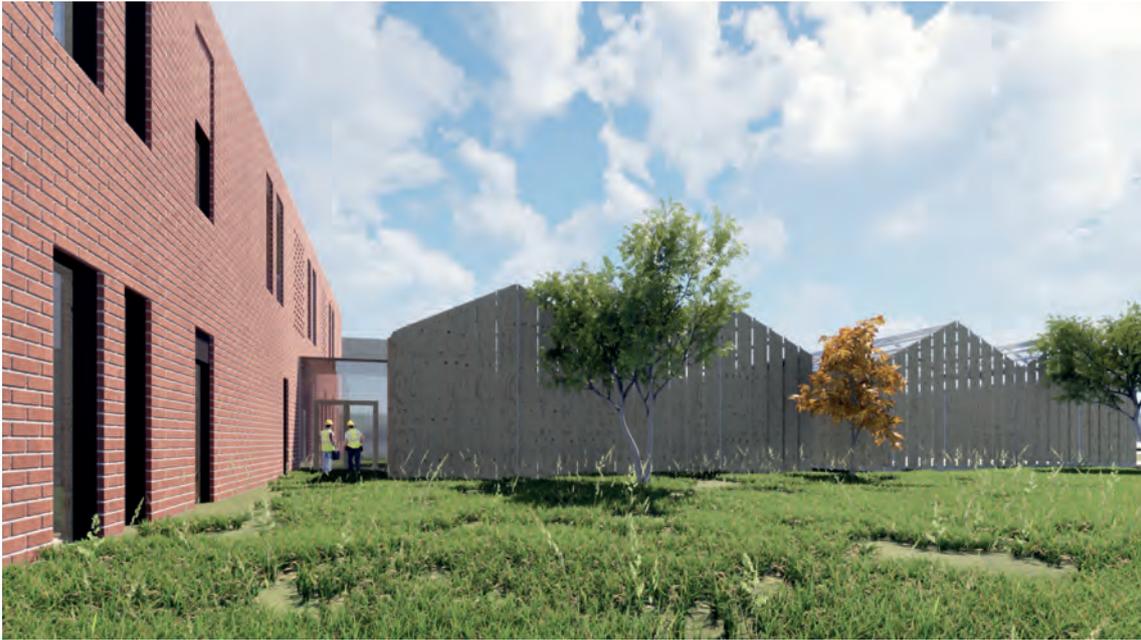
Figura 100 | Visualização 3D - Exterior dos viveiros

Os viveiros foram projetados como complemento ao edifício principal. Devido à necessidade de ser uma zona estanque podem ser acedidos pelo interior da zona técnica (sala de cultura), ou então pelo exterior no caso de ser necessário receber novas plantas. A estrutura é também em aço, revestida por madeira de eucalipto. As placas de madeira de eucalipto são colocadas no sentido vertical, de forma estratégica, duas placas fixadas paralelamente aos pilares de aço e outra placa com uma rotação de sessenta graus, e assim sucessivamente. Esta estratégia permite a passagem do ar quando necessário, mas com a possibilidade de se fechar completamente o espaço criando assim o efeito de estufa. A cobertura é de quatro águas, suportada por tubulares de aço, e revestida a vidro para permitir a passagem da luz, um fator muito importante na germinação de plantas em viveiro. Os dois viveiros são separados por um pequeno compartimento, e posteriormente separados do edifício principal por outro compartimento.

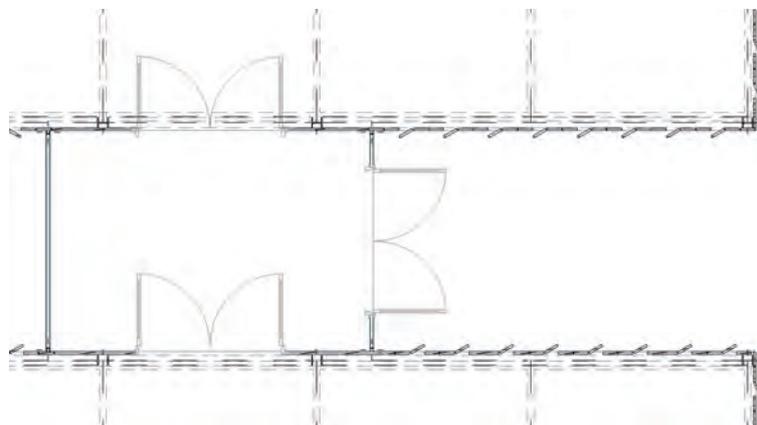
Figura 101 | Pormenor dos viveiros, posição do revestimento em madeira de eucalipto

Figura 101 | Pormenor dos viveiros, posição do revestimento em madeira de eucalipto

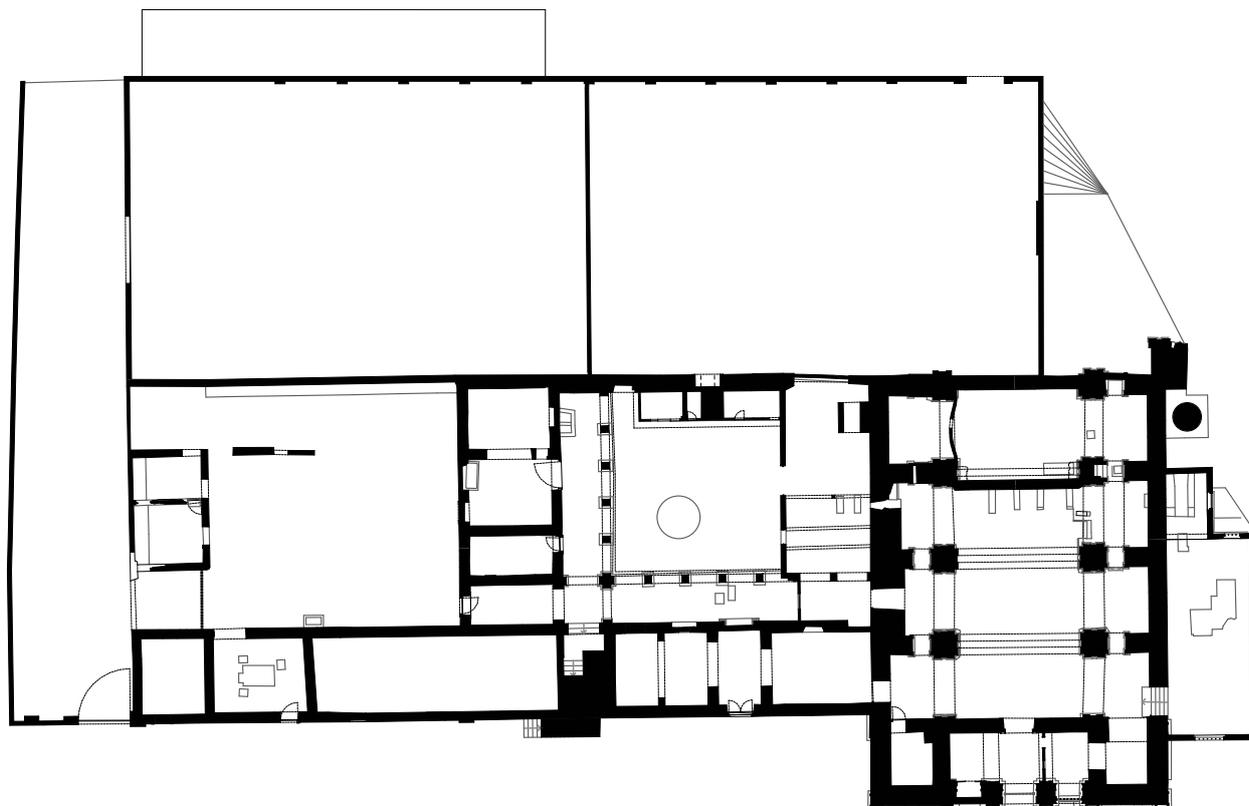
Planta do existente - piso térreo

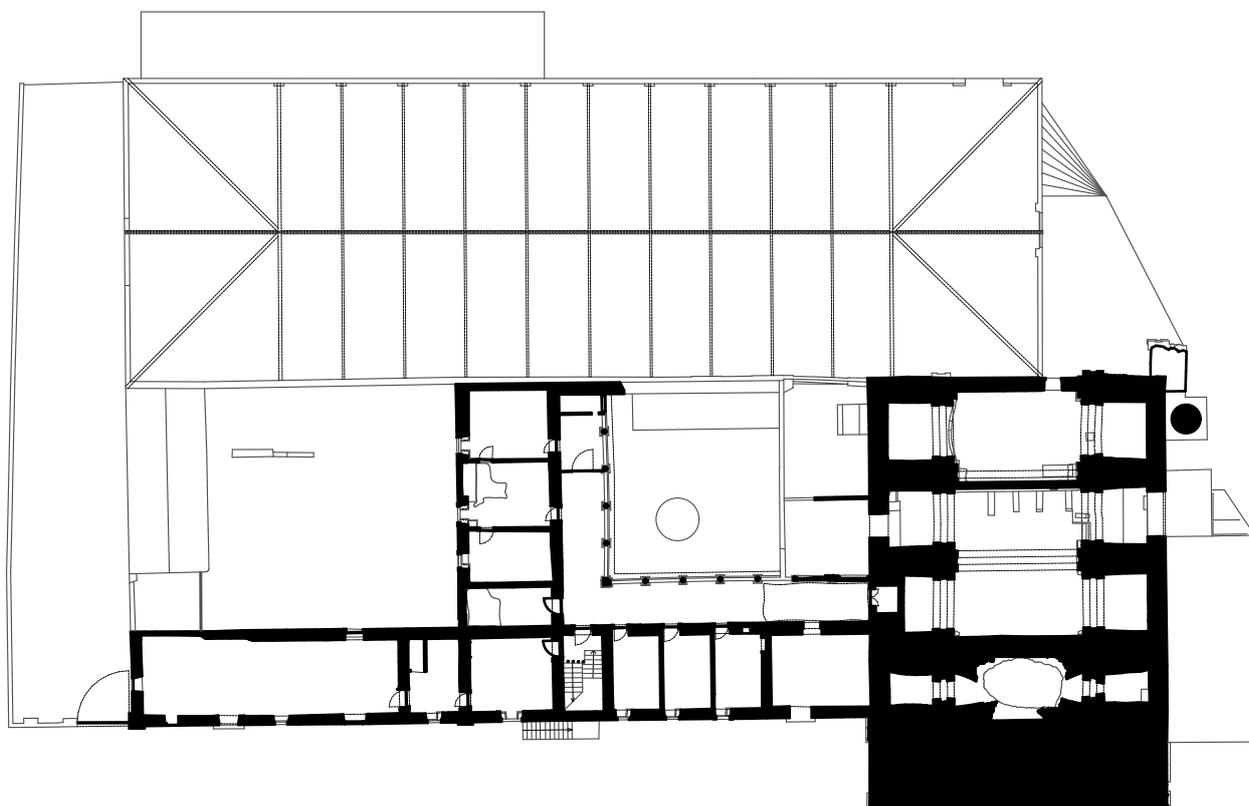
Planta do existente - piso 1

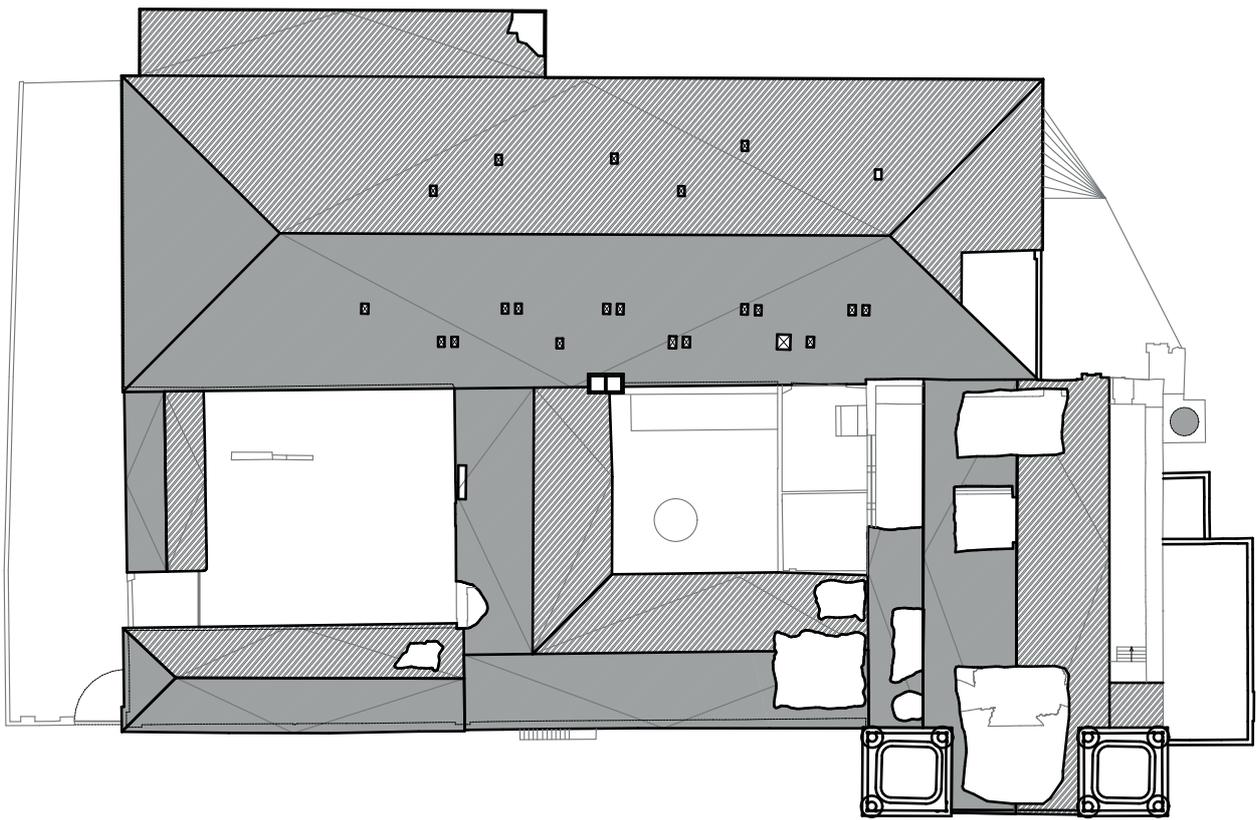
Planta de cobertura do existente

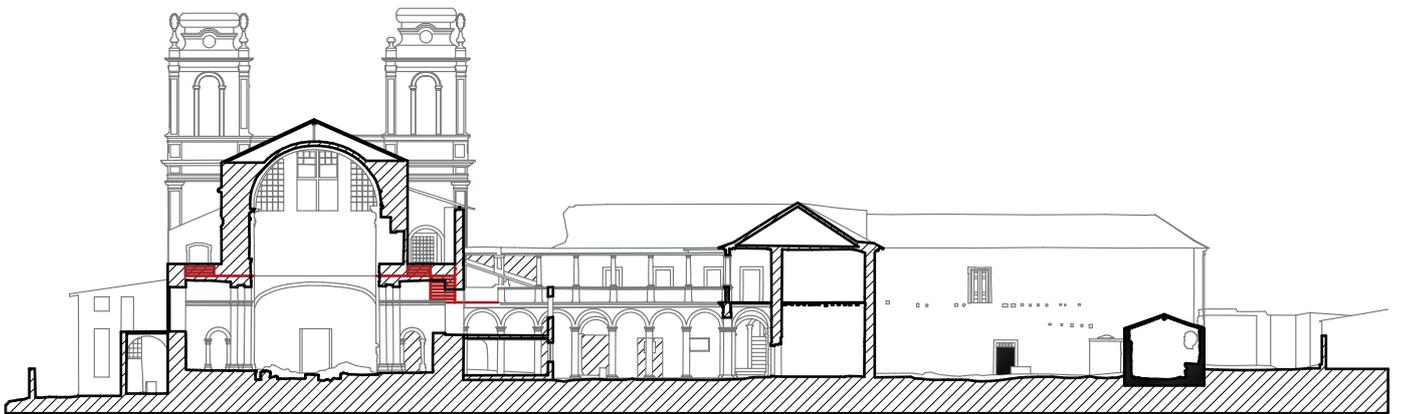
Corte longitudinal do existente

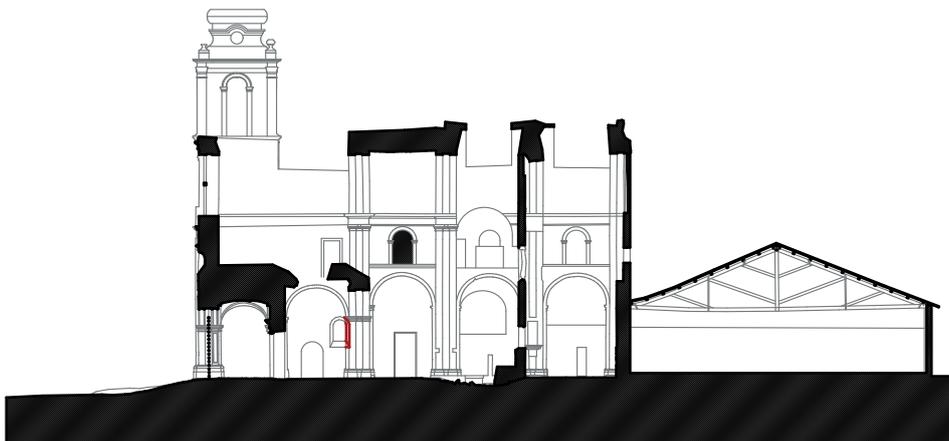
Corte transversal do existente

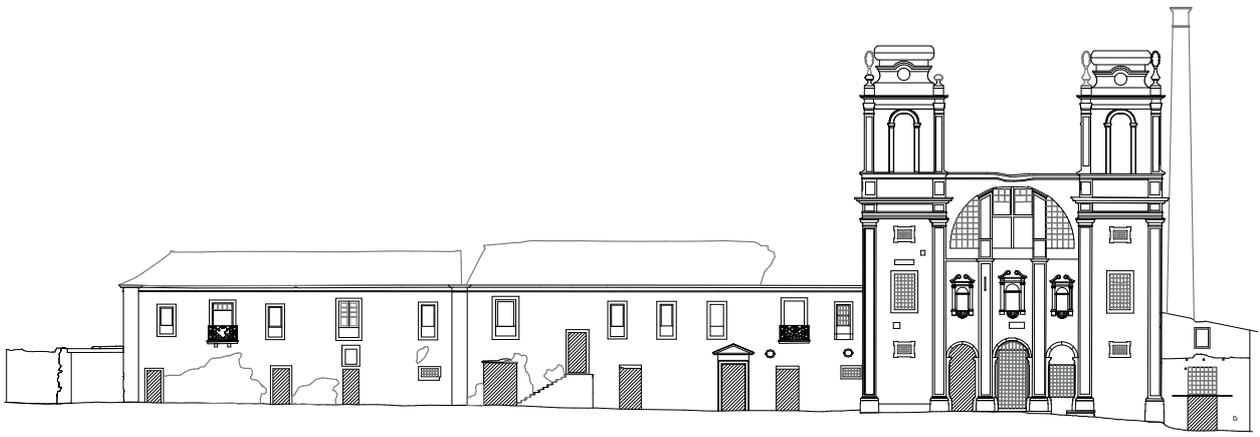
Alçado Oeste do existente

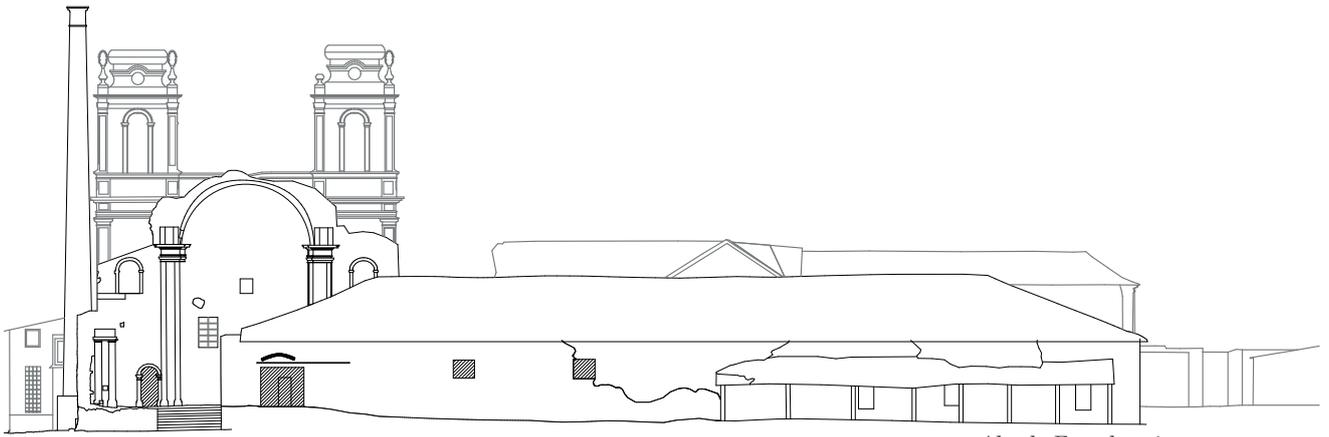
Alçado Este do existente

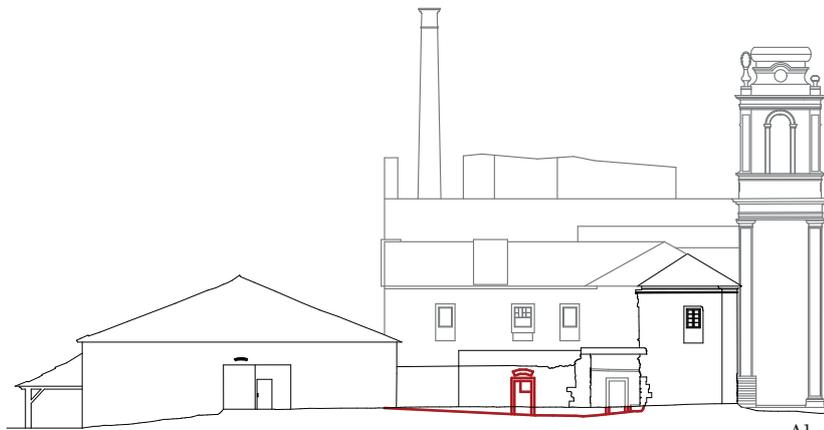
Alçado Norte do existente

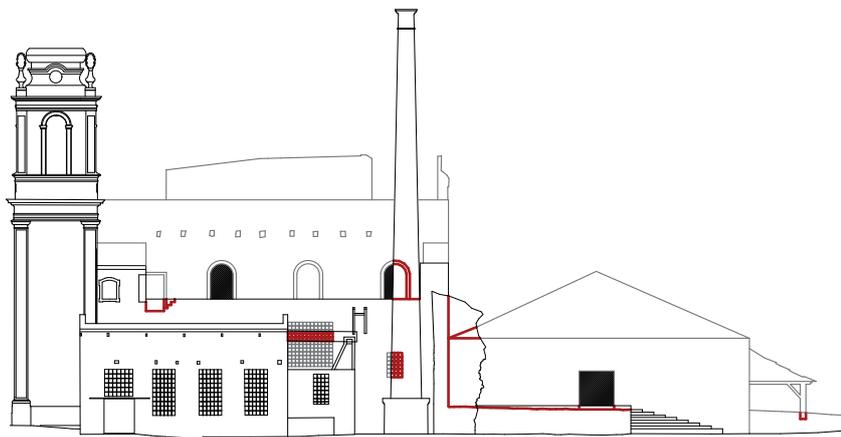
Alçado Sul do existente

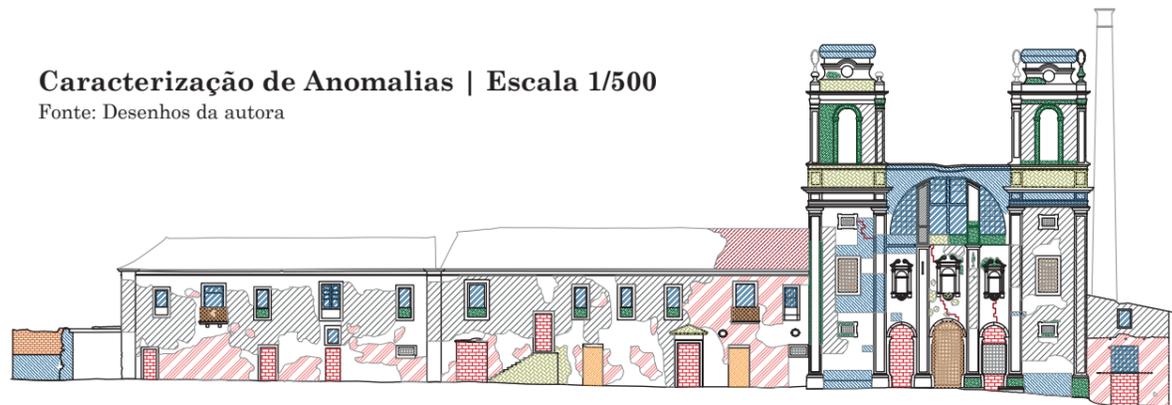
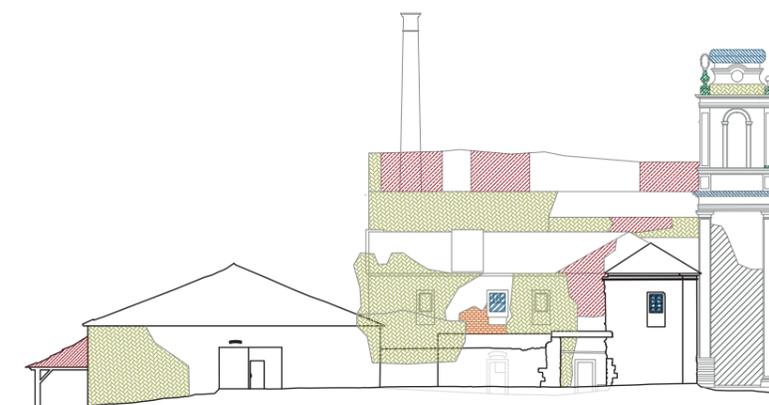
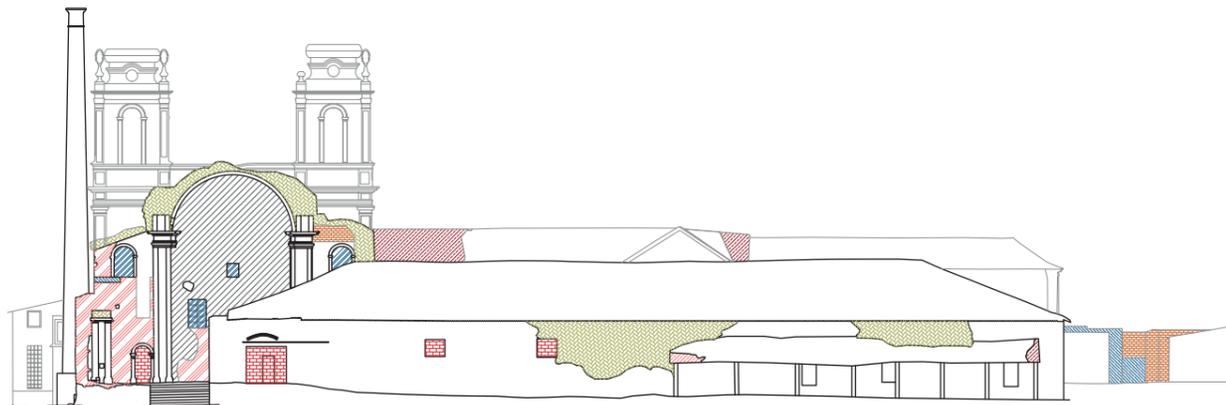
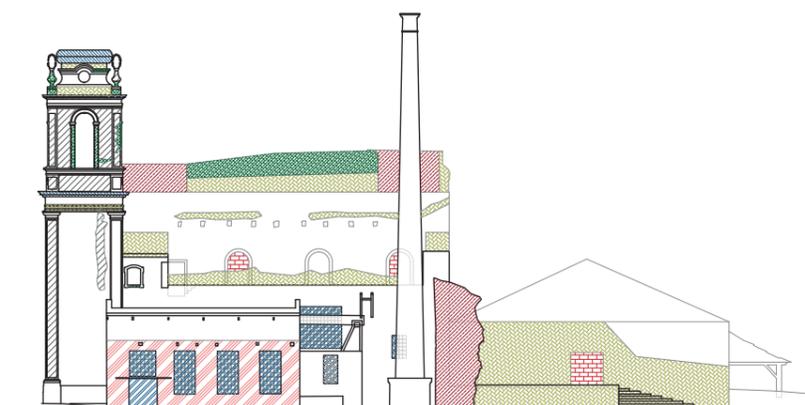
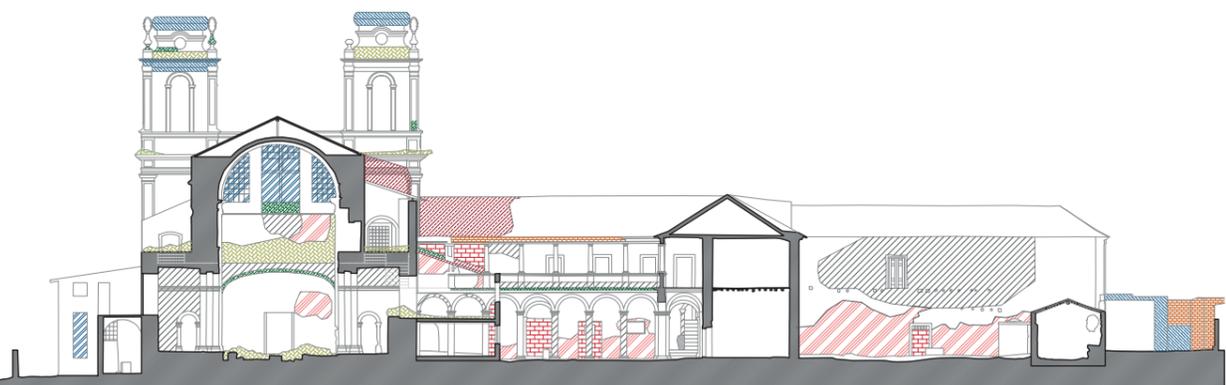
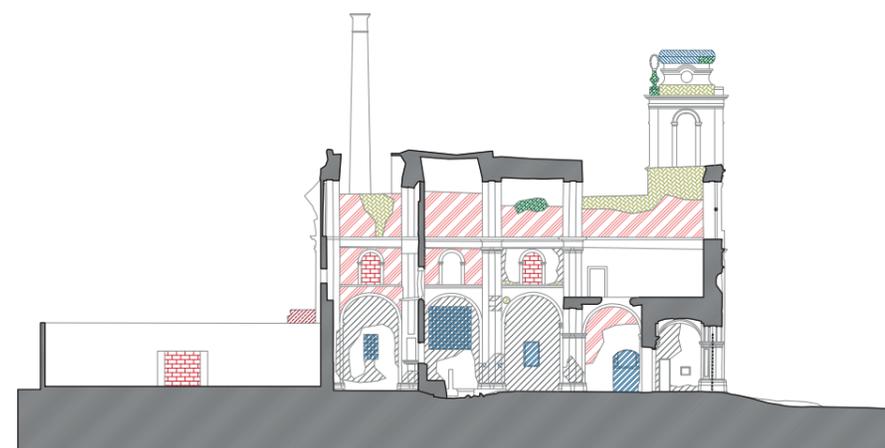
Caracterização de Anomalias | Escala 1/500

Acumulação de vegetação
Manchas de humidade

Vão envelhecido
Vão em falta

Alvenaria de tijolo danificada
Gradeamento danificado

Ruína
Fratura

A fachada necessita de uma intervenção de consolidação estrutural e restauro, para tratamento de anomalias como acumulação de vegetação, desagregação da pedra, manchas de humidade, presença de líquenes, vão entaipado, entre outras.
