PROGRAMA DE RECUPERAÇÃO DE ALDEIAS HISTÓRICAS EM PORTUGAL UM BALANÇO

Dissertação de Mestrado Integrado em Arquitectura de

Pedro Navega Ferreira

Coimbra, Junho 2011

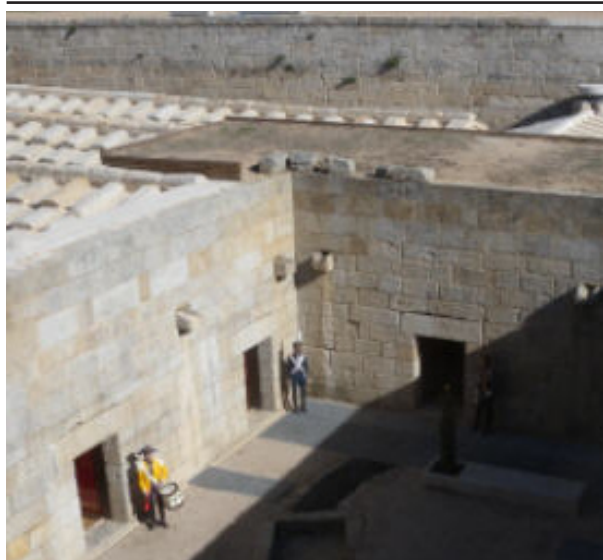
10. Vista das Casamatas após a intervenção

Serviu a presente intervenção para colmatar algumas deficiências encontradas nas Casamatas como são o caso de infiltrações através da cobertura, tornando desfavoráveis as condições de utilização do seu interior. Assim foi intenção do IPPAR criar as condições necessárias à utilização dos diversos espaços para diversas actividades de índole cultural e recreativa.

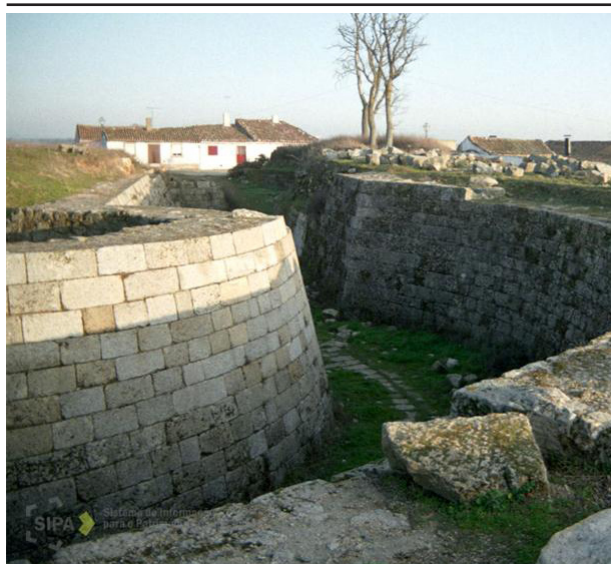
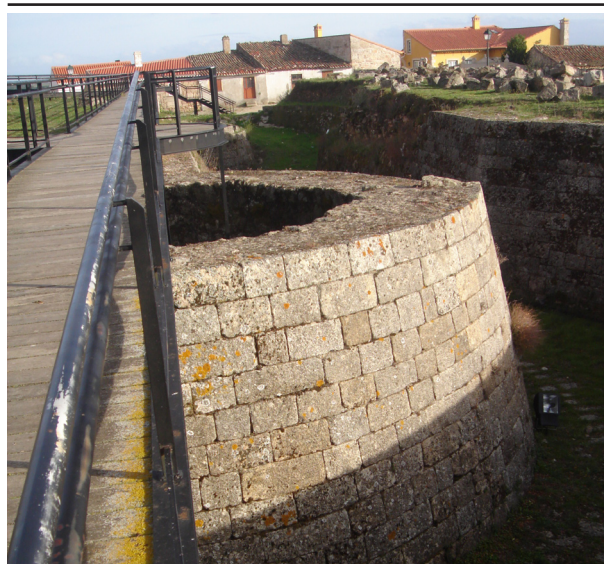
11 Vista das ruínas do Castelo antes da intervenção

12. Vista das ruínas do Castelo após a intervenção

Com o objectivo de vitalizar o espaço do Castelo, optou-se por uma solução que compreende três níveis de intervenção: introdução de acesso à plataforma central e deambulatório pedonal, renovação de fachadas e cobertura do Posto de Transformação e iluminação cénica do conjunto.

Quanto ao deambulatório pedonal, pretendeu-se que se desenvolvesse segundo um percurso aéreo, acompanhando, tanto quanto possível o perfil natural do terreno “sobrevoadado”, sendo apoiado pontualmente. Será integralmente em estrutura metálica.

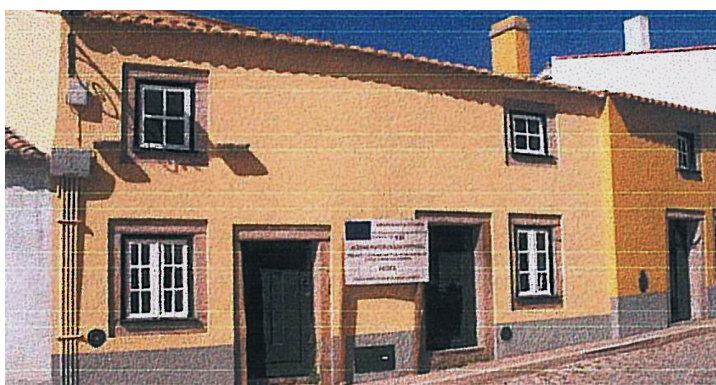
14. Recuperação de fachadas

A recuperação de fachadas no Centro Histórico de Almeida, seguiu 4 princípios fundamentais que serviram de base para todas as intervenções efectuadas nas fases IV e V. O Princípio do Restauro que teve como objectivo o restauro pela imagem pré-existente, mantendo a composição arquitectónica e materiais construtivos originais, o Princípio da Renovação destinado a edifícios adaptados a comércio no rés-do-chão, sendo proposto envidraçar portas no piso térreo e adaptar vãos a montras, o Princípio da Reabilitação que diz respeito a intervenções efectuadas ao longo dos tempos e que descaracterizaram as edificações, pretendendo-se devolver ao alçado, a sua imagem primitiva e o Princípio da Qualificação, princípio este que engloba todas as edificações que nos anos anteriores ao Programa, sofreram alterações profundas e irreversíveis, propondo neste caso o melhoramento estético e de integração na imagem predominante da vila.

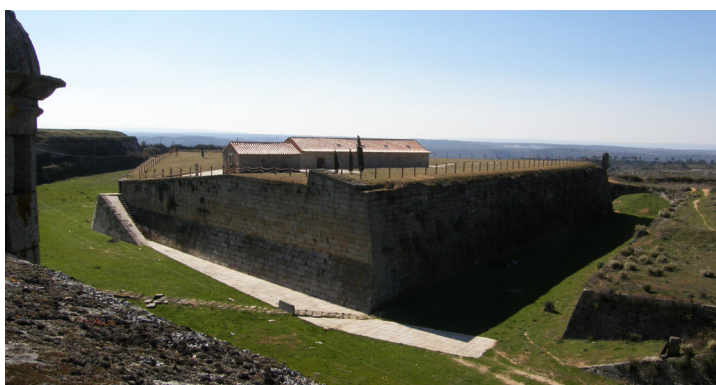
16. Recuperação do Antigo Paioi e Casa da Guarda

Os edifícios alvo de intervenção encontravam-se em elevado estado de degradação, bem como a sua envolvente. Funcionalmente a proposta foi a de criar neste local a sede do Clube de Tiro com Arco, bem como de instalações de apoio. Relativamente ao Antigo Paiol foi necessária a execução integral da cobertura, execução de soalho tradicional, execução de drenagem do fosso existente à volta do edifício e colocação de ponte/passadiço em cada uma das entradas no edifício em estrutura metálica. No que diz respeito à Casa da Guarda procedeu-se à execução da cobertura e do pavimento, neste caso em lajetas de granito acabado a pico fino. De referir ainda que em ambos os casos o exterior das paredes foi apenas limpo e tratado, bem como a sua envolvente.

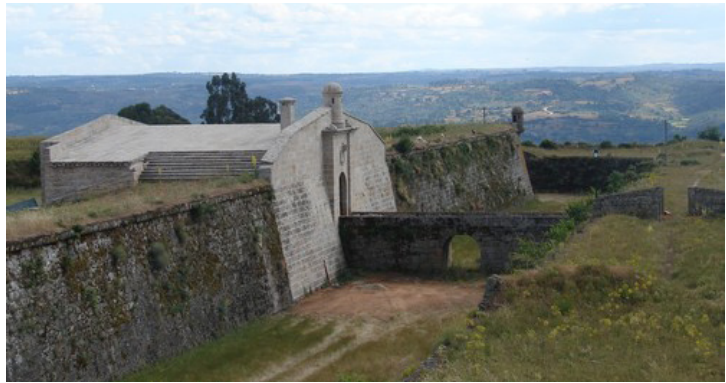
17. Portas de Santo António

A presente intervenção diz respeito à impermeabilização das Portas de Santo António e das suas salas, pois eram alvo de inúmeras infiltrações de água e humidades, quer pelo tecto quer pelas paredes.

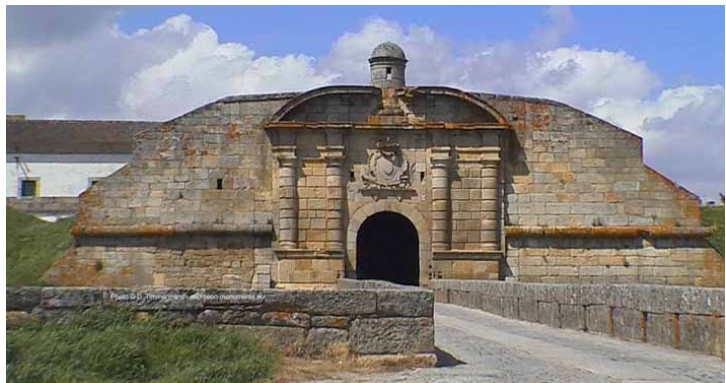
18. Portas de S. Francisco

A presente intervenção diz respeito à impermeabilização das Portas de S. Francisco e Sala de Armas, pois eram alvo de inúmeras infiltrações de água e humidades, quer pelo tecto quer pelas paredes, que com a passagem dos anos se tem vindo a agravar através da perda de propriedades mecânicas quer da pedra, quer da própria argamassa utilizada nas juntas.

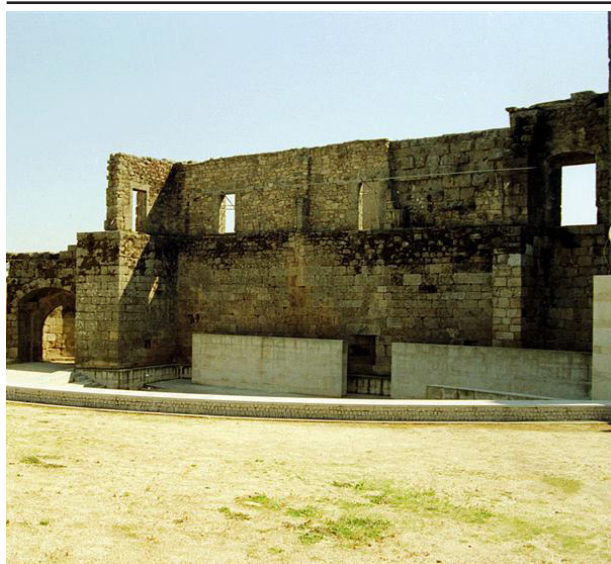
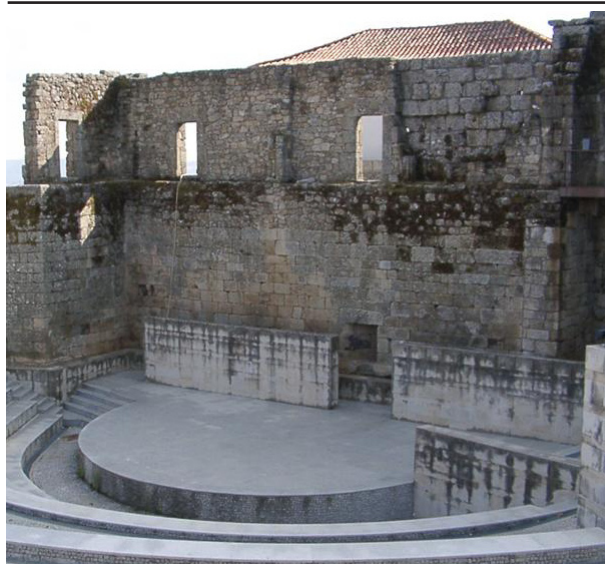
22. Vista do interior do Castelo antes da intervenção

23. Vista do interior do Castelo após a intervenção

Com o objectivo de vitalizar o espaço do Castelo e complementando uma intervenção realizada em 1992/1993 pelo Arq. João Carlos Rafael, efectuaram-se limpeza, recuperação e consolidação dos panos de muralha, reestruturação da instalação eléctrica, também tendo em conta uma nova iluminação cénica do conjunto, recuperação dos muros envolventes ao Castelo e colocação de sinalização no recinto interior.

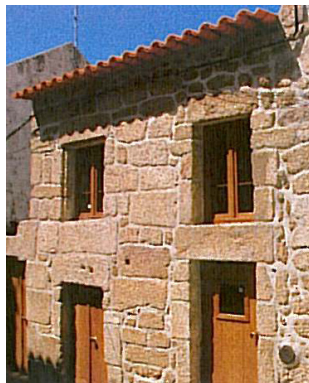
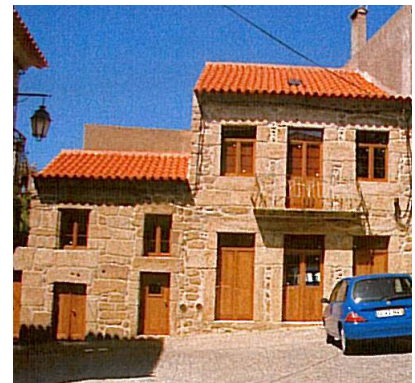
30/31. Reabilitação de casas na Zona Histórica

A intervenção diz respeito à reabilitação exterior de edifícios na Zona Histórica de Belmonte que se encontravam em estado de degradação e dos espaços públicos envolventes.

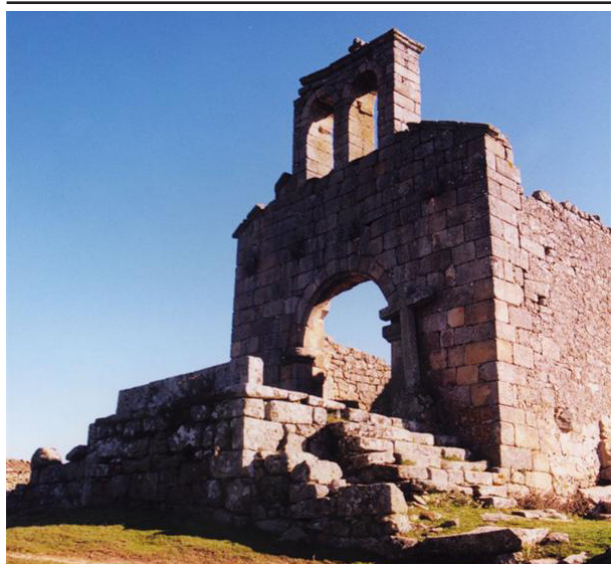
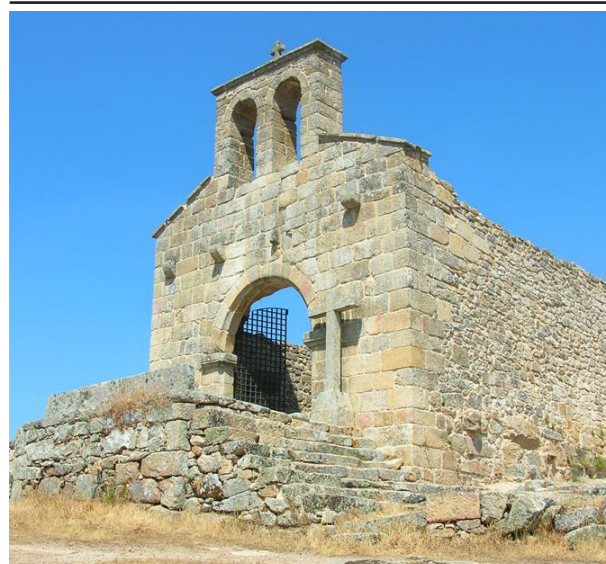
36. Igreja de Santa Maria do Castelo antes da intervenção

37. Igreja de Santa Maria do Castelo após a intervenção

Esta intervenção centra-se em obras de conservação e valorização no âmbito do Programa, com a consolidação de fachadas, tratamento dos remates dos alçados, refechamento de juntas, nivelamento do lajeado do pavimento, reconstrução da cobertura e reparação do tecto da capela lateral; colocação de grades de ferro nos vãos de acesso e iluminação do imóvel.

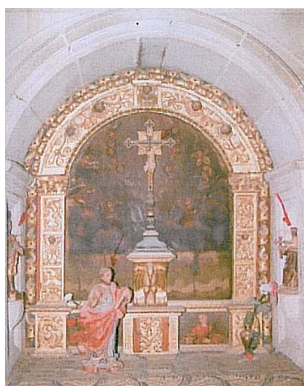
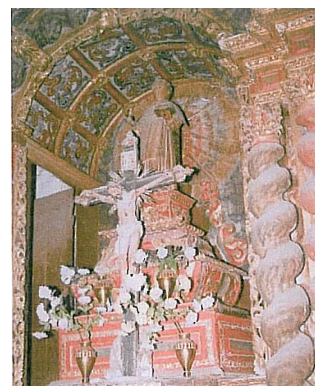
41/42. Restauro da Igreja de S. Vicente (pormenores da talha)

Esta intervenção realizada assenta essencialmente na conservação das estruturas de suporte, do tecto e dos retábulos, no tratamento das madeiras, particularmente na imunização curativa e preventiva, na limpeza e fixação do ouro e das pinturas, bem como na integração de algumas lacunas, sendo a conservação do edifício propriamente dito da responsabilidade de outra intervenção.

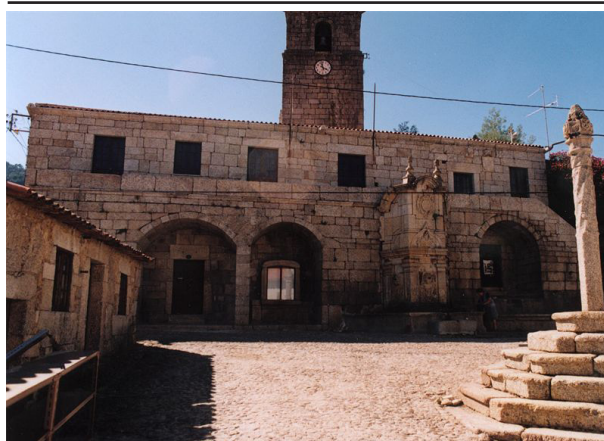
46. Edifício Antigos Paços do Concelho após a intervenção

1 - Remodelação do edifício dos Antigos Paços do Concelho

Esta intervenção visa a recuperação e remodelação do edifício para adaptação a novos usos. Assim, no primeiro piso, e com uma utilização directamente relacionada com o Turismo foi criado um espaço de oficina de artesanato e um espaço destinado à venda do mesmo, tendo o segundo piso uma utilização destinada à população em geral, através de uma sala polivalente e a introdução de duas instalações sanitárias. Pretende-se assim dinamizar todo o espaço envolvente do Pelourinho e Torre do Castelo.

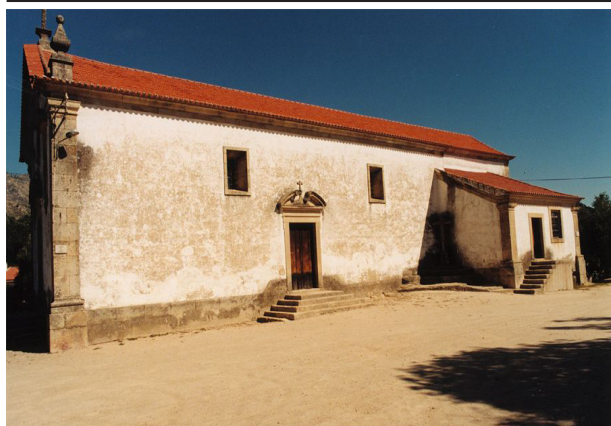
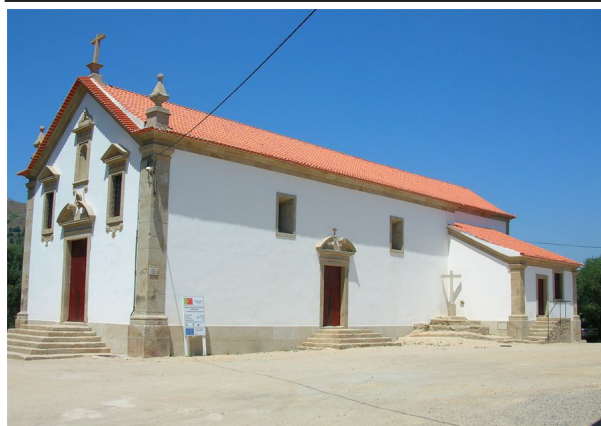
47. Igreja Matriz antes da intervenção

48. Igreja Matriz após a intervenção

A intervenção tem alguns aspectos fundamentais, ais concretamente elementos a recuperar, onde se integram elementos estruturais ou considerados indispensáveis à salubridade do edifício que urge recuperar devido ao seu estado avançado de degradação. Também os elementos que foram criados por intervenções individualizadas nos tempos mais recentes que não se enquadram quer no cenário arquitectónico quer na evolução histórica do próprio edifício, contribuindo para a descaracterização do mesmo (Azulejo, guarda metálica) serão alvo de remoção. Por outro lado os elementos que foram considerados primários pelo seu valor artístico e outros que embora de menor valor fazem parte integrante da identidade e património do edifício, quer pelo seu interesse histórico quer pelo seu interesse simbólico, ou mesmo funcional foram restaurados. Por fim os elementos novos a executar que partindo duma imagem que se pretende coerente, funcionem como elos de ligação de todo o conjunto em que não se pretende “marcar” uma intervenção mas sim responder à própria evolução do edifício, duma forma actual afirmando sempre uma serenidade, sem descaracterizar ou entrar em conflito com o existente, procurando dignificá-lo e valorizá-lo.

Ainda de referir que se desenvolveu um estudo luminotécnico regrado e harmonioso de forma a tirar partido e dignificar o interior da igreja, quer duma forma generalizada exaltando a sua espacialidade e volumetria, quer duma forma pontual e individualizada destacando alguns ornamentos e retábulos e garantindo o bom desempenho da Missão Litúrgica.

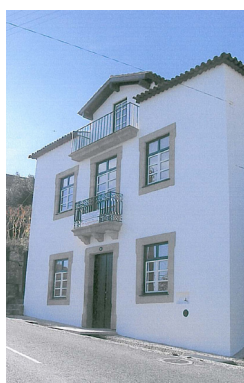
51/52. Recuperação de fachadas, coberturas e espaço público

A intervenção nos edifícios compreendeu ao nível dos telhados a substituição e aplicação de telha cerâmica igual à original, eliminação de algerozes e tubos de queda e limpeza geral do telhado. Quanto às fachadas, a substituição de janelas, portadas interiores e peitoris, substituição e aplicação de portas, pintura e manutenção de madeiras e ferros em geral, substituição de guardas e gradeamentos, limpeza de fachadas, consolidação e restauro de paramentos em granito e remoção de todos os elementos dissonantes.

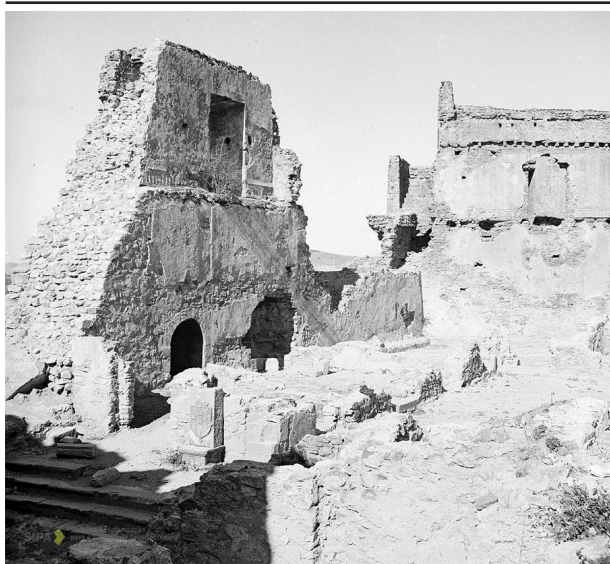
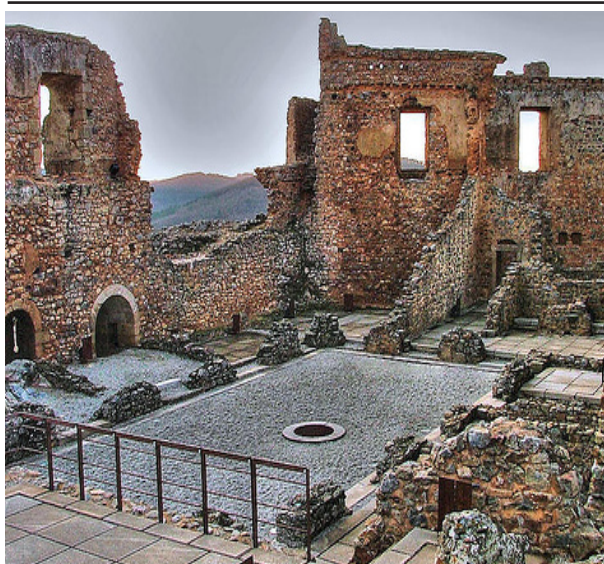
55. Palácio Cristóvão de Moura antes da intervenção

56. Palácio Cristóvão de Moura após a intervenção

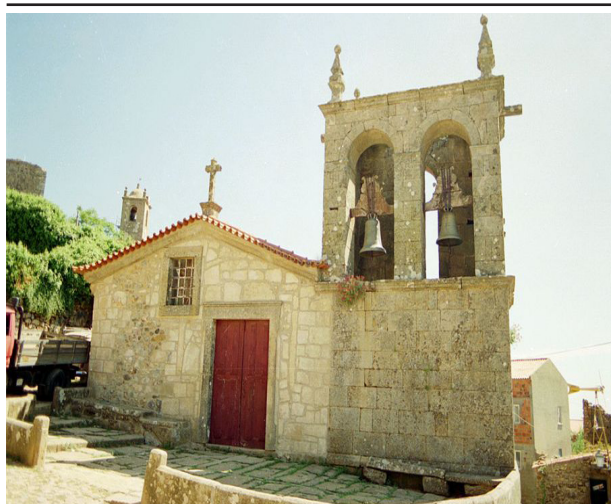
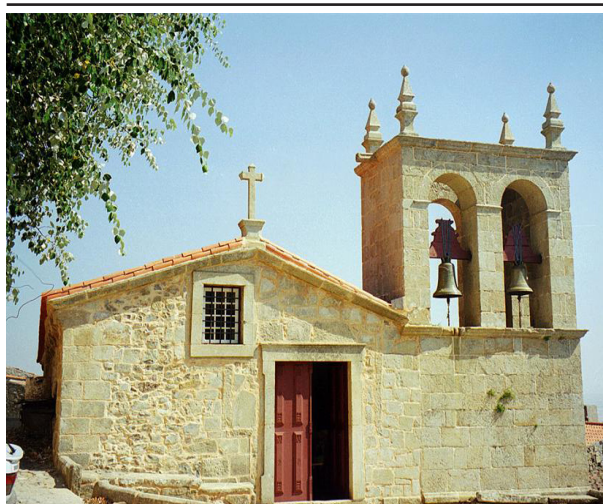
57. Igreja do Reclamador antes da intervenção

58. Igreja do Reclamador após a intervenção

Assim, propôs-se a reconstrução das coberturas da nave e anexos laterais, a reparação da estrutura da cobertura da capela-mor, a aplicação de isolamento térmico para melhor conservação dos tectos, a consolidação dos paramentos com o desmonte de silhares e sua reconstrução, a execução de nova caixilharia e a reparação e tratamento das portas existentes, a beneficiação dos paramentos tanto interiores como exteriores e a execução de nova instalação eléctrica.

Paralelamente a esta intervenção foi ainda realizado o restauro da talha e pintura, assim como o restauro dos caixotões do tecto por apresentarem deslocações por deficiência da estrutura de suporte e por terem sido atacados por insectos. Também o painel lateral foi alvo de intervenção, tendo sido desmontado para tratamento da madeira, limpeza da zona posterior e montagem com realinhamento. A tribuna encontrava-se muito desnivelada e com uma estrutura de apoio deficiente, tendo sido necessária a sua rectificação. Os altares de Santa Filomena e Nossa Senhora do Rosário, também possuíam deficiências estruturais sendo ainda necessária a substituição da madeira de pinho por madeira de castanho.

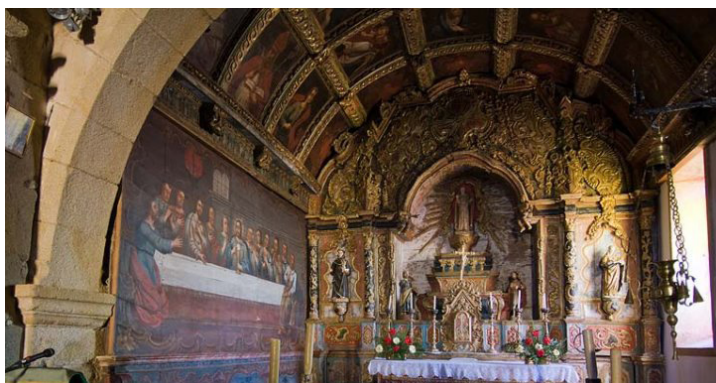
64. Interior da Igreja do Reclamador após a intervenção

A presente intervenção diz respeito ao restauro da talha e pintura. Após análise do existente foi necessário o restauro dos caixotões do tecto por apresentarem deslocações por deficiência da estrutura de suporte e por terem sido atacados por insectos. Também o painel lateral foi alvo de intervenção, tendo sido desmontado para tratamento da madeira, limpeza da zona posterior e montagem com realinhamento. A tribuna encontrava-se muito desnivelada e com uma estrutura de apoio deficiente, tendo sido necessária a sua rectificação. Os altares de Santa Filomena e Nossa Senhora do Rosário, também possuíam deficiências estruturais sendo ainda necessária a substituição da madeira de pinho por madeira de castanho.

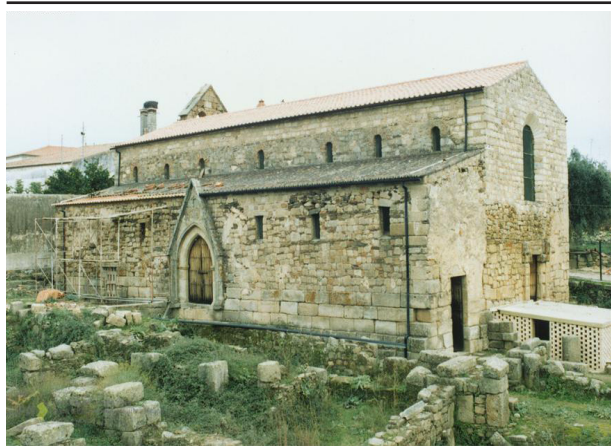
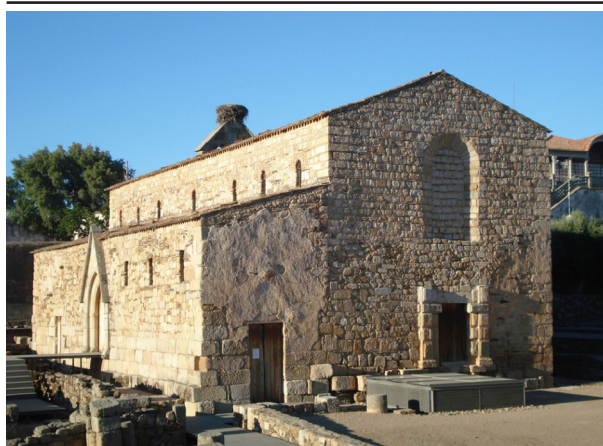
73. Sé Catedral antes da intervenção

74. Sé Catedral após a intervenção

Na zona central, o pavimento agora de soalho de madeira, demarca uma área polivalente destinada a eventos culturais temporários. Os equipamentos (cadeiras, painéis expositores, mesa divisível em módulos, tela de projecção fixa à parede sul, etc.) poderão ser coordenados de forma variável, adaptando-se à especificidade de cada situação.

Propôs-se a limpeza de todos os elementos não concordantes com a austeridade pretendida, tais como caleiras, tubos de queda e argamassas espúrias.

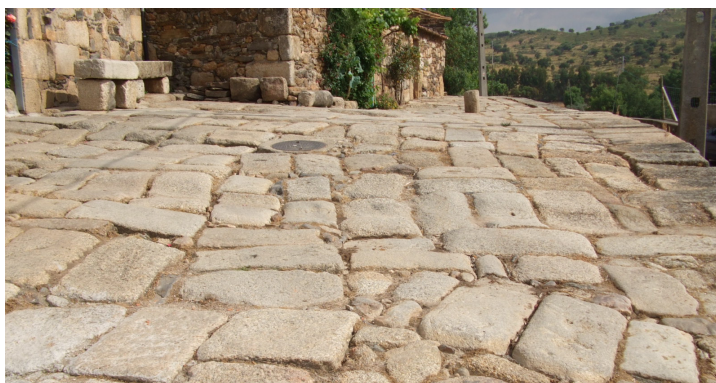
77. Calçada romana

A intervenção diz respeito à recuperação das calçadas romanas existentes em Idanha-a-Velha.

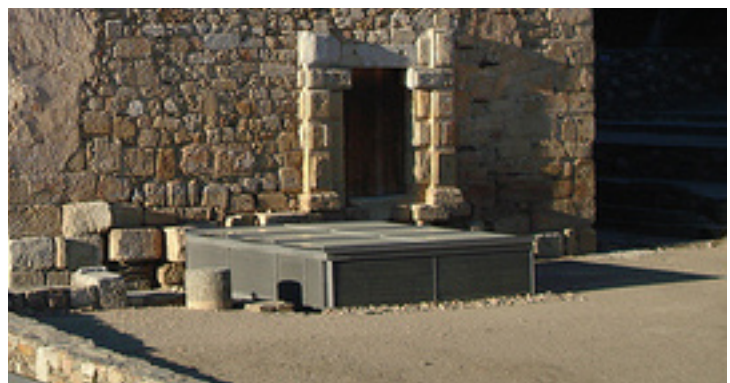
82. Cobertura do baptistério

A presente instalação diz respeito à substituição da cobertura do baptistério, anteriormente em estrutura de pedra, por uma nova cobertura em estrutura metálica, de forma a garantir a estanquicidade do local.

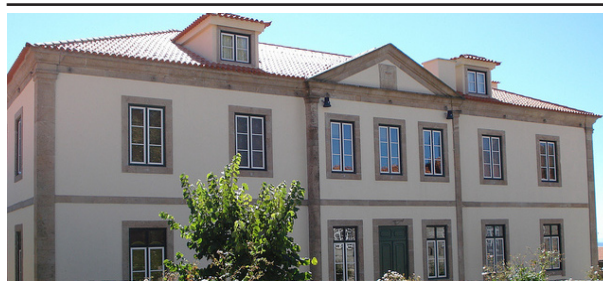
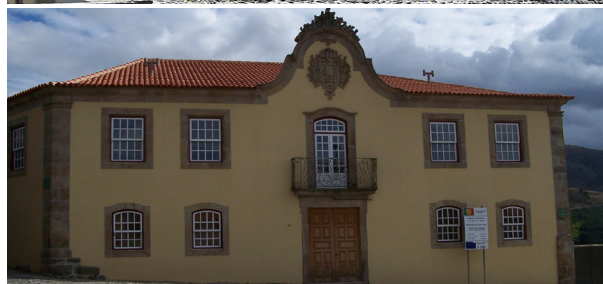
89/90. Solar Corte Real e Casa Brandão de Melo após interv.

A intervenção realizada pretende associar dois edifícios completamente distintos, numa só utilização - Pousada. Sabendo do valor formal dos edifícios em causa no núcleo urbano em que se inserem, foi intenção do responsável pelo projecto recuperar os edifícios, tentando exteriormente aproximá-los o mais possível à sua traça original, através da utilização de materiais, cores e texturas tradicionais. Para além dos edifícios existentes, há lugar também a nova construção, localizada no interior do logradouro.

Assim, a intervenção permitiu criar uma unidade hoteleira com 26 quartos, incluindo 3 suites, restaurante, salas de estar e bar, sala polivalente para 180 pessoas, piscina, campo de ténis e zonas de serviço necessárias.

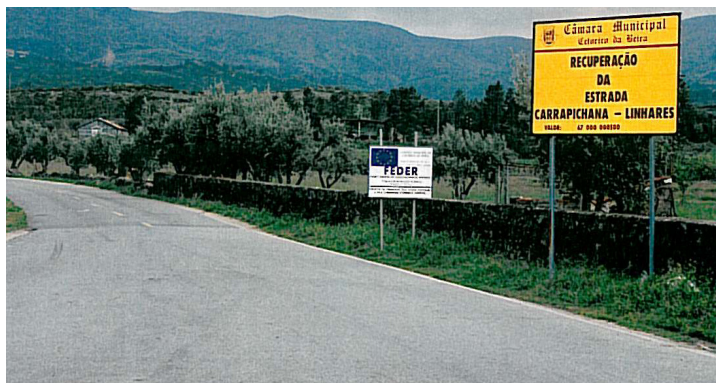
91. Rectificação EM 555-3

Refere-se a presente intervenção inicialmente à beneficiação e rectificação da EM 555-3. No entanto e atendendo ao facto da via reunir as características técnicas mínimas exigíveis, atendendo ao local em que se situa, procedeu-se apenas à sua beneficiação, visto que a sua rectificação levaria a um aumento exagerado da despesa.

Foi pretensão da intervenção dotar as referidas povoações e o concelho em geral de uma via de comunicação credível, visto esta se encontrar em mau estado de conservação e tendo ainda em conta o incremento de tráfego verificado.

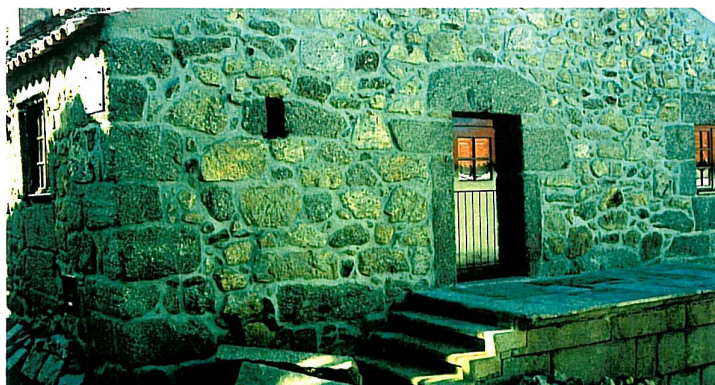
92. Recuperação de fachadas

Por serem inúmeras as intervenções, será alvo apenas de estudo um edifício considerado “tipo”. Trata-se de um edifício que necessita de obras de conservação pelo que foi proposta a sua recuperação.

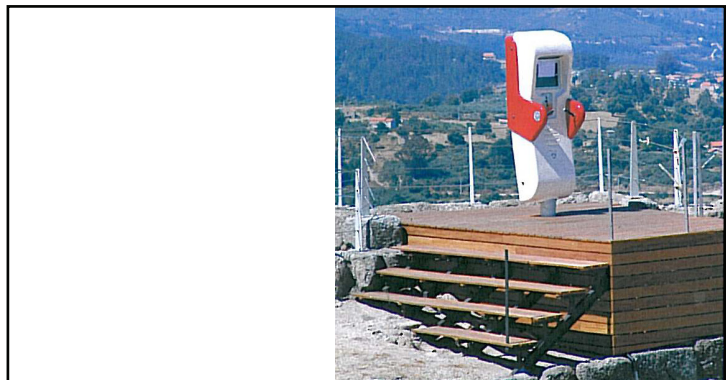
97. Miradouro virtual

Esta intervenção contempla a instalação de um miradouro virtual que constitui um factor de diferenciação relativamente a outros espaços turísticos pelo seu carácter inovador e atractivo. Possui um sistema interativo de visualização e exploração da informação relativa à Aldeia de Linhares, privilegiando a interação do visitante com o espaço.

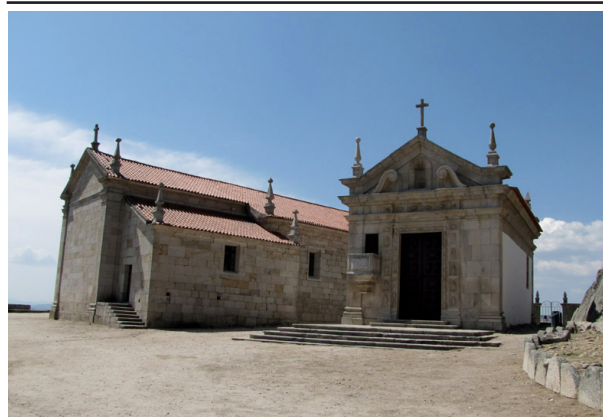
105. Igreja Santiago e Capela Sr. Passos após a intervenção

Trata-se de uma intervenção que teve como principal objectivo conservar e valorizar a Igreja de Santiago e Capela de Senhor dos Passos, através da eliminação de infiltrações provenientes das coberturas existentes, limpeza dos paramentos em pedra, execução de rebocos e pinturas, recuperação e substituição de carpintarias e remodelação da instalação eléctrica.

Por outro lado, e após estas obras terem sido concluídas procedeu-se à conservação e restauro do Património Móvel e integrado, nomeadamente a talha, elementos de arquitectura, mobiliário e escultura, restabelecendo-se a integridade física e estética com acabamentos de alta qualidade técnica e artística.

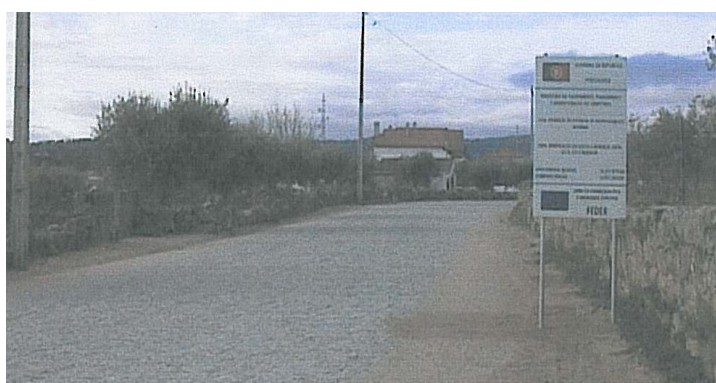
109. Beneficiação do acesso a Marialva

A intervenção em causa refere-se à execução de trabalhos de beneficiação do acesso a Marialva que consistiram na substituição do pavimento existente que se encontrava em mau estado de conservação, por calçada a cubos de granito, trabalhos de drenagem e arranjo dos espaços contíguos ao arruamento.

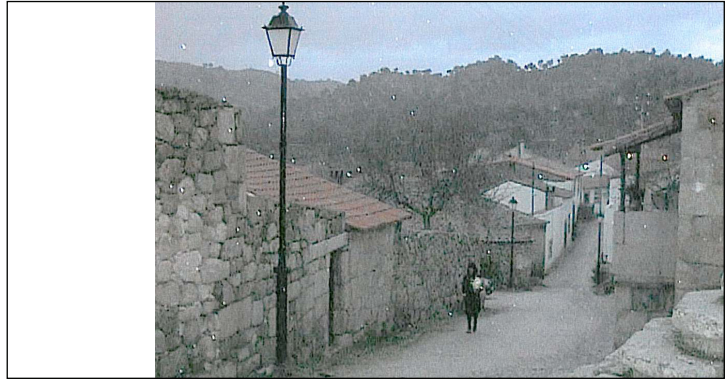
110. Infraestruturas e reposição de pavimentos

A Fase I da intervenção contemplou a realização de rede de esgotos e águas nas zonas onde ainda é inexistente ou deficiente, abertura de valas para colocação de condutas para distribuição de sinal de TV por cabo e telecomunicações, enterramento de infraestruturas eléctricas e instalação de iluminação pública adequada. Ainda de referir que no caso de ter já havido intervenção ao nível dos pavimentos, os mesmos foram repostos após os trabalhos. Quanto à Fase II os trabalhos realizadas consistem na continuação da abertura de valas para colocação de condutas para distribuição de sinal TV por cabo e telecomunicações, enterramento de infraestruturas eléctricas e instalação de iluminação pública adequada.

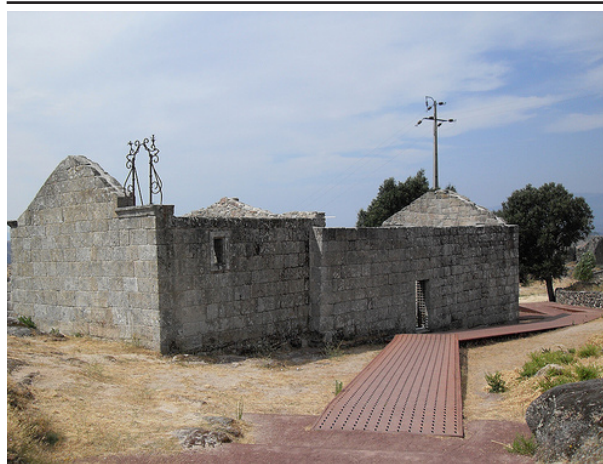
135. Igreja Santa Rita após a intervenção

Os trabalhos executados foram a limpeza geral dos pisos interiores, execução de novo pavimento em lajeado de granito igual ao existente nos paramentos, incluindo rede de drenagem de águas pluviais. Também foi parte integrante da intervenção a abertura dos vãos entaipados, incluindo consolidação de vergas, ombreiras e parapeitos deteriorados, consolidação de alvenaria em todos os paramentos, remoção de rebocos e limpeza de paramentos, execução de gradeamento em ferro para alguns vãos, regularização do terreno exterior e sua pavimentação e execução de instalação eléctrica incluindo iluminação interior, tomadas de usos gerais e iluminação exterior.

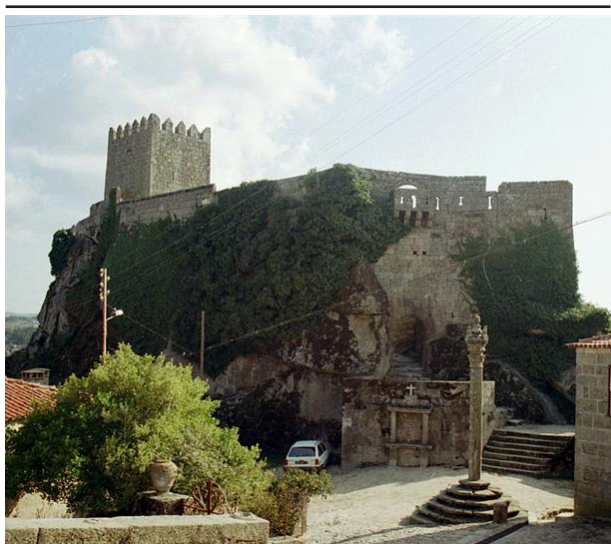
138. Castelo de Sortelha antes da intervenção

A intervenção em questão contempla a conservação e consolidação das muralhas da cerca e do castelejo, bem como a sua iluminação. Na construção desta fortaleza, foram aproveitadas as condições topográficas do local da sua implantação, verificando-se o levantamento das suas muralhas e níveis desiguais, apoiadas sobre afloramentos rochosos que complementam também a vedação dos recintos fortificados.

Esta intervenção previu a reposição e consolidação de silhares desmoronados, reconstrução de muralha, regularização e consolidação do coroamento de adarves, limpeza da vegetação existente e ainda iluminação cénica do conjunto.

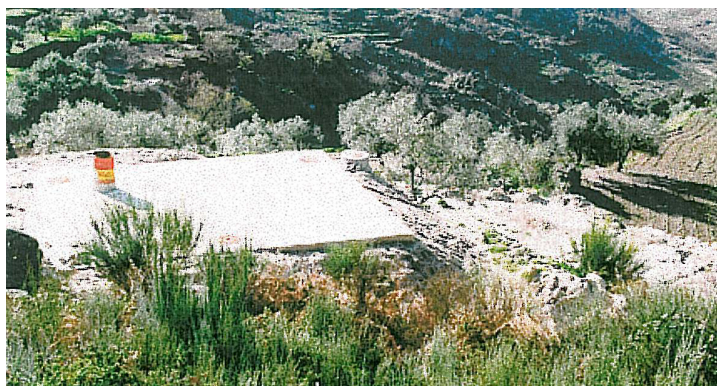
143. Infraestruturas públicas - emissário e fossa séptica

A presente intervenção traduziu-se na construção de uma fossa séptica com capacidade para 75 m³ - 500 habitantes, sem qualquer impacto visual. Ainda de referir que também faz parte da intervenção a construção de um emissário, desde o final da rede até à entrada principal das muralhas, passando pelo arrabalde, até à fossa séptica permitindo que o escoamento se faça com suavidade e em gravidade.

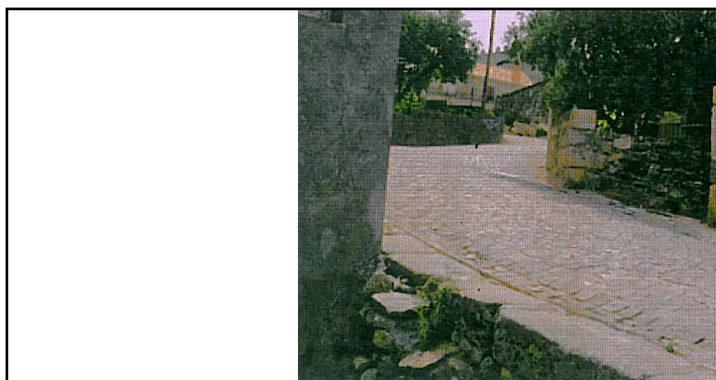
145. Repavimentação de ruas

A presente intervenção que diz respeito à repavimentação e arranjo dos espaços públicos de Sortelha, foi efectuada a diferentes níveis. Quanto à pavimentação, esta foi efectuada mantendo os níveis e pendentes existentes. Foi realizada nas Portas da Muralha e Largo do Pelourinho em lajeado de cantaria da região. Nas ruas a execução foi realizada através de um pavimento em calçada portuguesa. Também a iluminação pública foi alvo de intervenção, tendo sido completamente remodelada. Quanto aos espaços públicos, principalmente no Largo do Corro, este foi repavimentado utilizando faixas de cantaria da região conjugadas com piso em calçada à portuguesa. De realçar também a colocação de mobiliário urbano e sinalética adequada.

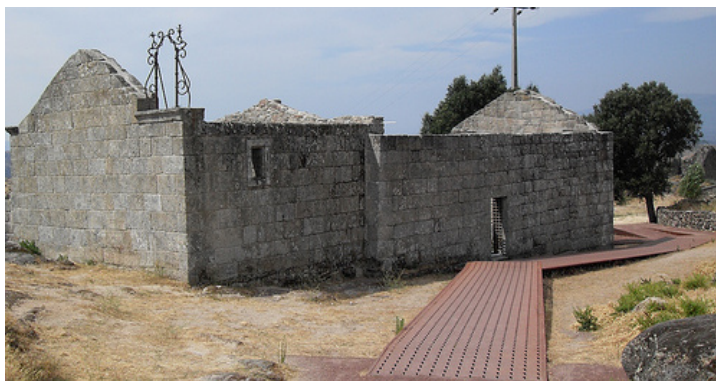
146. Requalificação da envolvente da Igreja de Santa Rita

A presente intervenção previa a repavimentação do caminho do Covelo e Envolvente da Porta Nova efectuada em cubos de granito amarelo de 11 cm aplicados ao acaso. Nas extremidades foram construídas valetas do tipo “meia cana”. Na zona envolvente da Igreja de Santa Rita, procedeu-se à colocação de uma plataforma metálica que envolve a ruína.
